## 福島第一原子力発電所 1/2号機排気筒解体工事進捗状況

2020年4月27日

# 1. 1/2号機排気筒解体概要

- 本工事は耐震上の裕度向上を目的に，上部約60mの解体工事に2019年8月から着手。
- 23ブロックに分けて解体する計画のうち，21ブロック目までの解体を4月23日に完了。

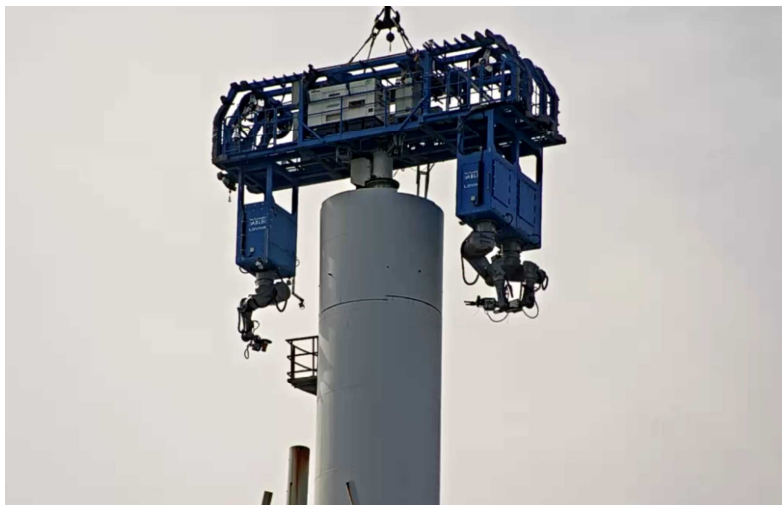
18ブロック目筒身解体作業(4月7日)

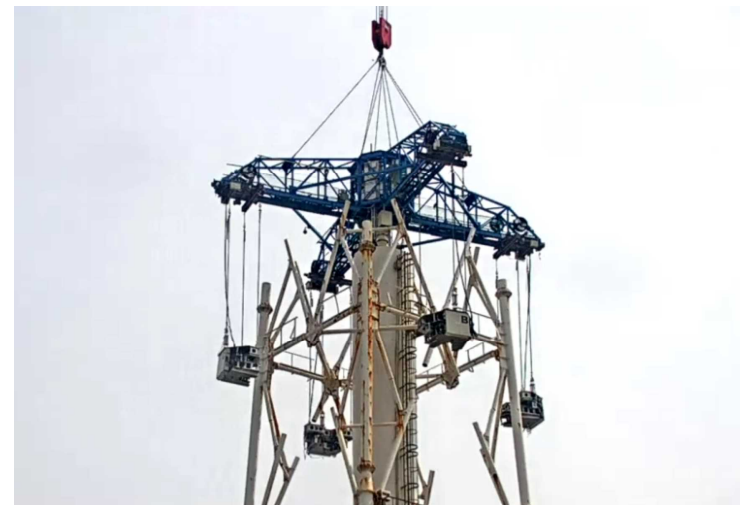
19ブロック目鉄塔解体作業状況(4月15日)

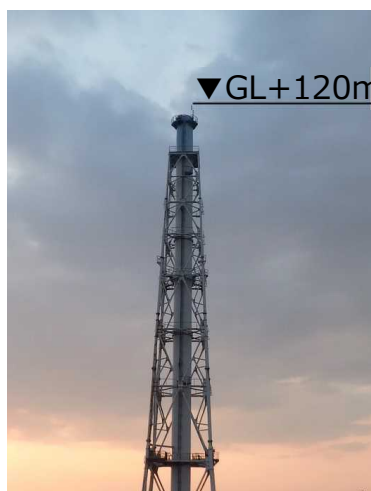
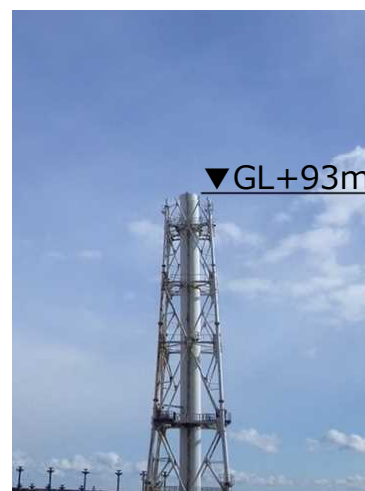
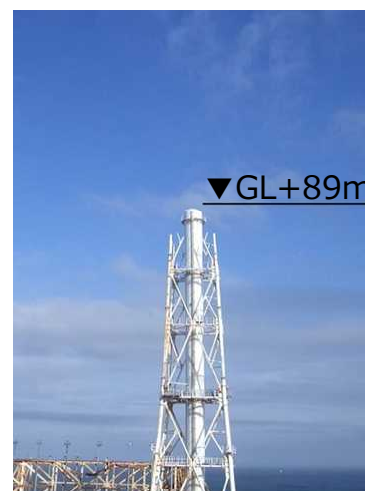
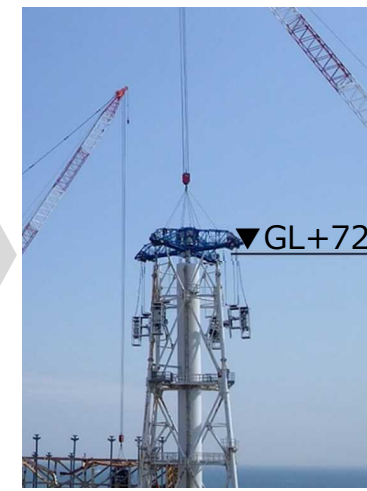
- 解体前高さ120mであった排気筒は、4月23日現在で、高さ約66mまで解体が進んでいる。

工事前  
(2019年8月1日)

11ブロック解体後  
(2020年2月4日)

12ブロック解体後  
(2020年3月9日)

18ブロック解体後  
(2020年4月8日)

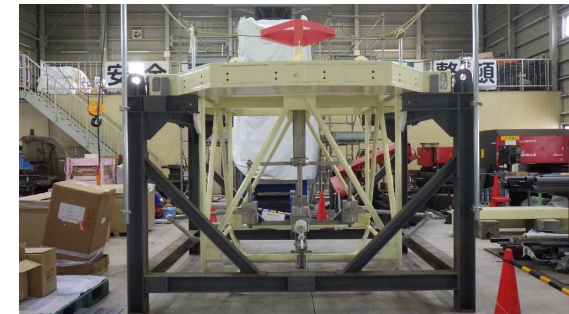
- ✓ 排気筒上面からの雨水の浸入を極力防ぐように頂部を覆う構造
- ✓ 設置時・取り外し時の施工性に配慮し、視認性のある天板と施工時の損傷を防ぐ天板を組合せ
- ✓ インサートフレームが設置時に可動することで、筒身内部に張り出す構造

- ✓ W3.7m×D3.6m×H2.9m
- ✓ 全重量 31.4kN (3.2t)

- ✓ 天板：ポリカーボネート製＋一部鋼製(SS400)
- ✓ インサートフレーム：鋼製(SS400)

頂部蓋 写真

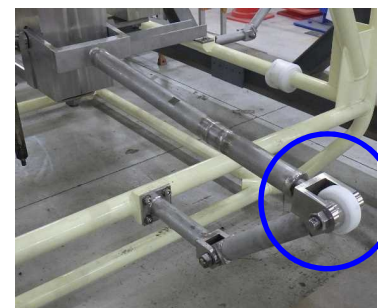
- インサートフレーム可動部(4箇所)については  
重りの自重で可動部が張り出す機構
- 下記の手順で所定の位置に設置する

インサート可動部写真
