3号機 燃料取り出しの状況について

2020年6月15日

東京電力ホールディングス株式会社

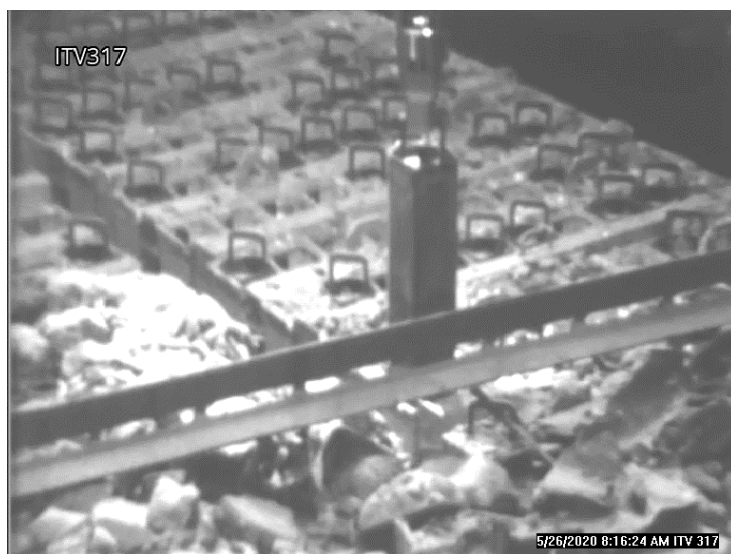
使用済燃料のラックからの取り出し状況

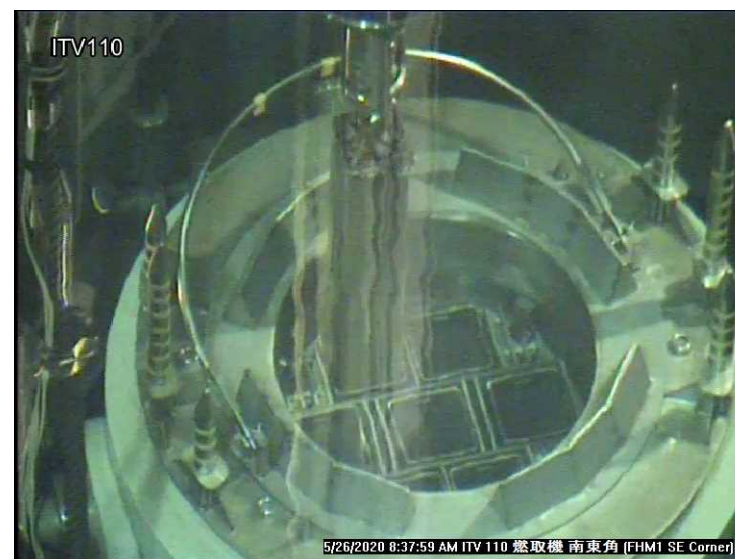
使用済燃料の輸送容器への装填状況

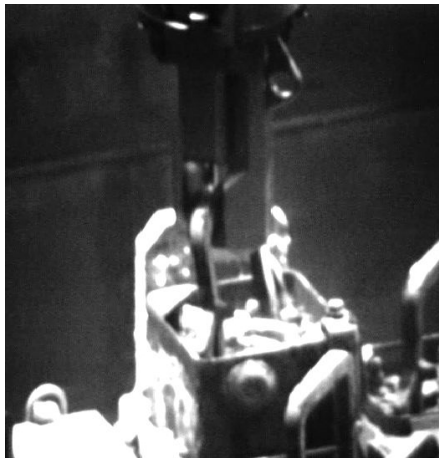
- ✓ 2020年5月21-22日, 3号機FHM掴み具で把持可能なハンドル変形燃料10体の吊り上げ試験を実施した。
- ✓ 10体中,7体のハンドル変形燃料は問題なく吊り上げ可能であることを確認した。

■ 7体について予定した高さである約10cmまで吊り上げられることを確認

吊り上げ試験の状況 (No.⑮※)

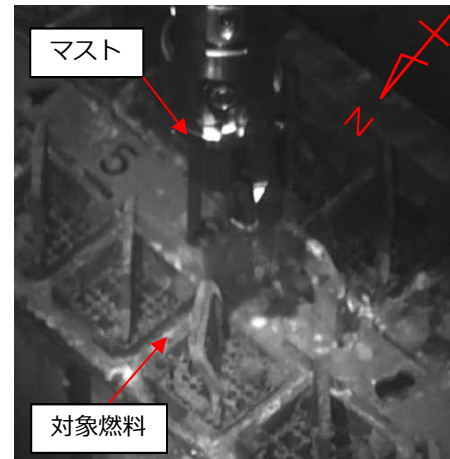
- ✓ ハンドル変形燃料1体について,吊り上げ前に配管との干渉が確認されたため,吊り上げ試験を中止。
- ✓ 当該燃料の把持方法および試験時期については,今後検討。

マストと配管の干渉により
吊ることができない燃料 (No.⑭※)

項目	課題	対策の方向性
①ガレキ撤去中に確認した事項	①-1 変形した燃料ラック吊りピースが燃料掴み具と干渉する	燃料ラック吊りピースを曲げ戻す（装置設計中）
	①-2 制御棒の再移動が必要	制御棒を移動させるため、近くの燃料を優先的に取り出し
②吊り上げ試験の結果を踏まえた対応	②-1 輸送容器洗浄配管とマストとの干渉	マストは無負荷時は南側に若干偏心しているため、マニピュレータ等の補助によりマストの偏心を解消し、取り出しを行う
	②-2 燃料とガレキまたはラックとの干渉解除が必要	<ul style="list-style-type: none"> ・ 模擬体によるハンドル強度の試験を行い、吊り上げ荷重を増加 ・ チャンネルボックスとラック上部の隙間に残っているガレキの掻き出し ・ チャンネルボックスとラックの間に高圧水や圧縮空気を注入 ・ ラック切断、ラック押し広げによるチャンネルボックスとラックの隙間の確保 上記対策案に対し、作業難易度等を考慮して実施順序を検討。
③ハンドル変形燃料の対応	③-1 ハンドル変形の角度が大きい燃料を把持できる掴み具が必要	<ul style="list-style-type: none"> ・ 新規掴み具の導入（設計中）
	③-2 ハンドル変形の角度が大きい燃料を収納できる収納缶が必要	<ul style="list-style-type: none"> ・ 内寸の大きい収納缶による輸送 ・ 収納缶の輸送に対応した輸送容器バスケット改造、収納缶を保管する共用プールラックの準備 (収納缶およびバスケット改造は製作中、共用プールラックは設置済)

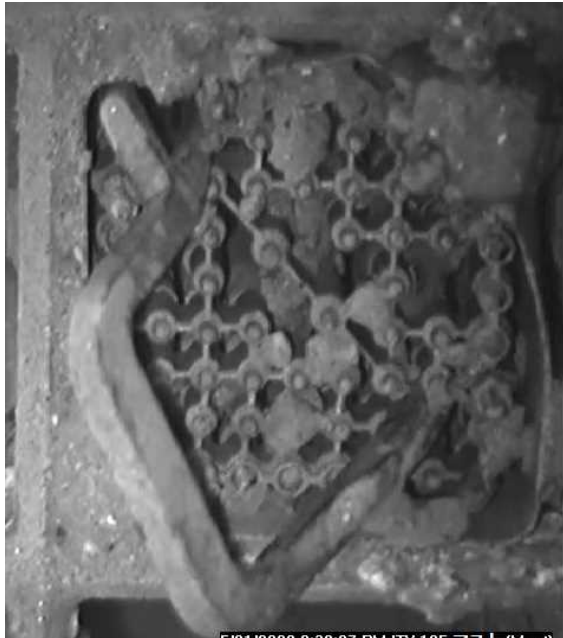
※1: ハンドルが北東側に倒れている場合は、チャンネルファスナが掴み具と干渉するため、把持可能な角度が小さい。
 ※2: 吊り上げ試験時に、ハンドルが数度程度曲げ戻ったことを確認している。

④ハンドルの曲げ戻しを確認
(数度程度)
撮影日：2020/5/21

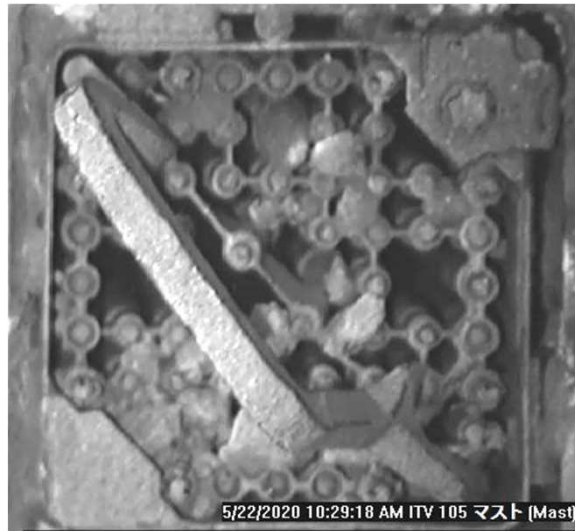
⑩ハンドルの曲げ戻しなし
撮影日：2020/5/22

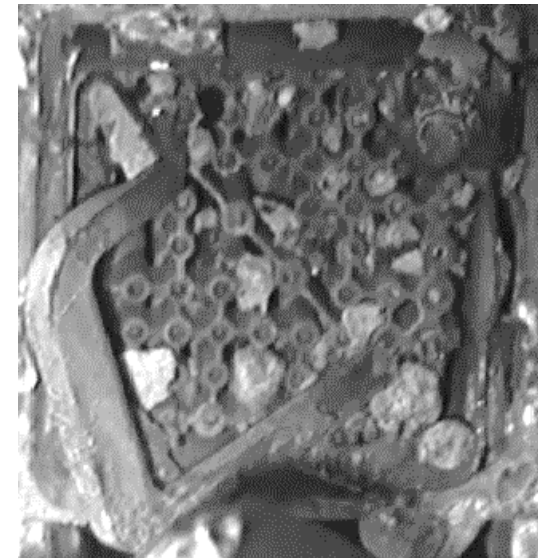
⑪ハンドルの曲げ戻しを確認
(数度程度)
撮影日：2020/5/22

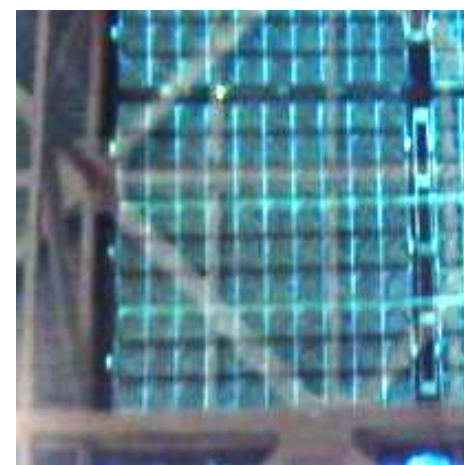
既設燃料ラック
(9x10型 90体収納)
