建屋滞留水処理の進捗状況について

2020年6月15日

東京電力ホールディングス株式会社

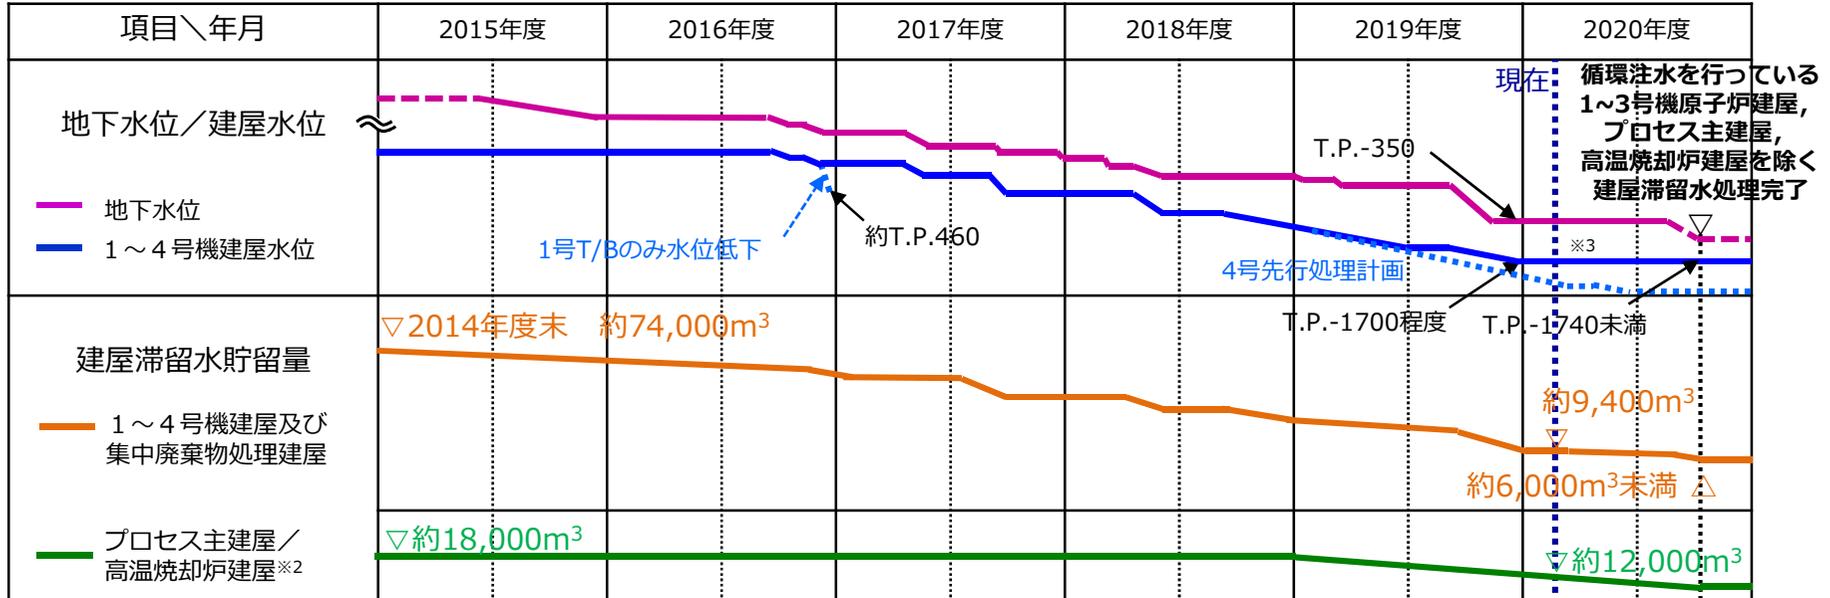
- 循環注水を行っている1～3号機R/B, PMB, HTIを除く建屋について、2020年内の最下階床面露出に向け、建屋滞留水処理を進めている。1～3号機R/Bは、T/B, Rw/Bの床面（T.P.-1750程度）より低いT.P.-1,800程度まで低下。2～4号機T/B・Rw/Bについては、仮設ポンプによる水抜きを順次実施し、4号機T/B・Rw/Bに続いて、2号機T/B・Rw/Bについても、地下階の床面を露出。今後、本設ポンプを設置し、床面露出状態を維持させる計画。
- PMB, HTIについては、地下階に確認された高線量のゼオライト土嚢（活性炭含む。以下、「ゼオライト土嚢等」とする。）の対策及び、α核種の拡大防止対策を実施後、最下階床面を露出させる方針。
 ステップ1：フランジ型タンク内のSr処理水を処理し、フランジ型タンクの漏えいリスクを低減。【完了】
 ステップ2：既設滞留水移送ポンプにて水位低下可能な範囲（T.P.-1,200程度まで）を可能な限り早期に処理。また、フランジ型タンク内のALPS処理水等も可能な限り早期に移送。【完了】
 ステップ3'：2～4号機R/Bの滞留水移送ポンプにて水位低下を行い、連通するT/B等の建屋水位を低下。連通しないC/B他については、仮設ポンプを用いた水抜きを実施。
 ステップ3：床ドレンサンプ等に新たなポンプを設置※1した後、床面露出するまで滞留水を処理し、循環注水を行っている1～3号機原子炉建屋以外の滞留水処理を完了。

※1 3号機タービン建屋サービスエリアにモルタルが流入したものの、対応を実施し、ポンプ設置作業に影響はない。
 ※2 大雨時の一時貯留として運用しているため、降雨による一時的な変動あり。
 ※3 2号機底部の高濃度滞留水を順次処理。

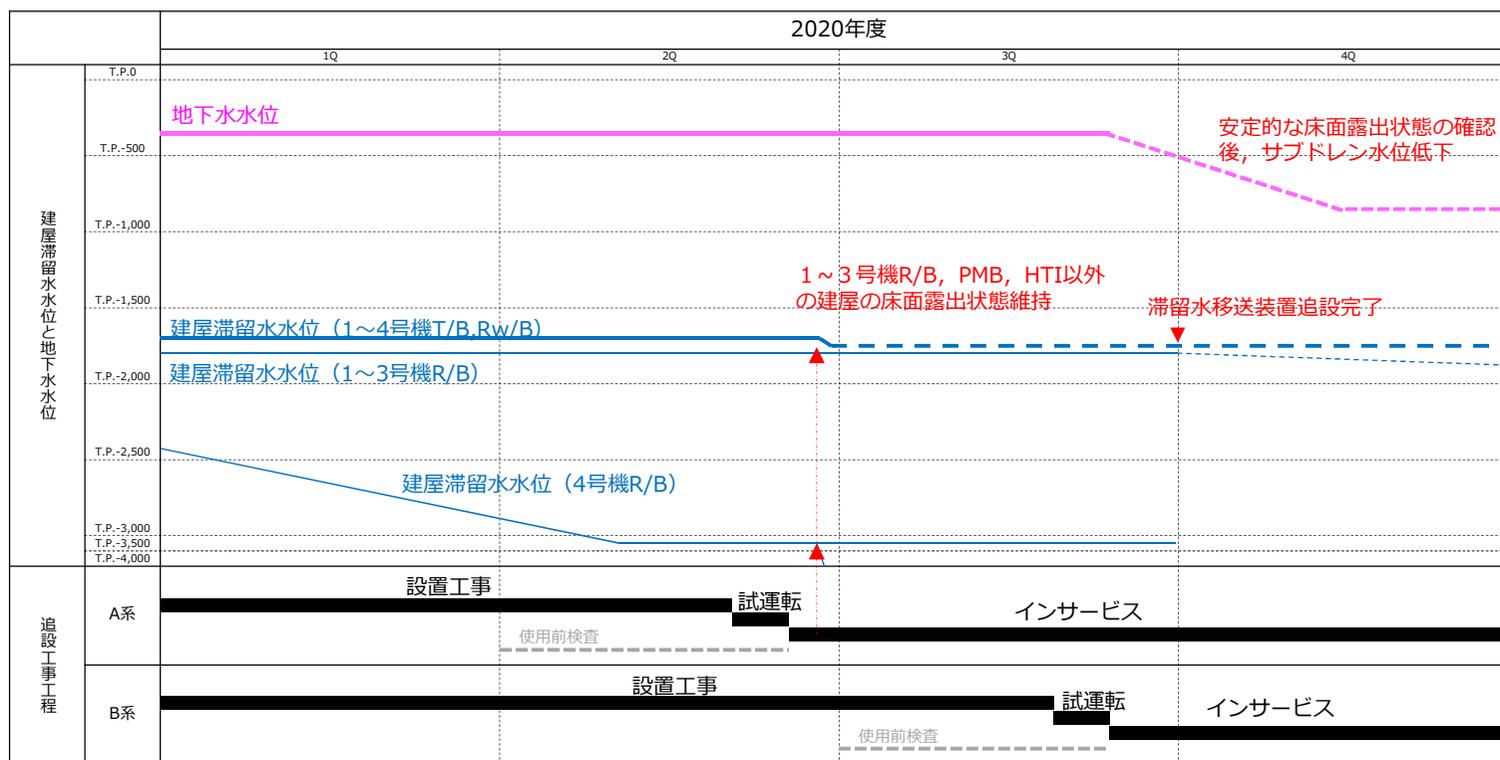
1.2 床ドレンサンプ等への新たなポンプの設置と水位低下工程について **TEPCO**

- 滞留水移送装置は2系統（A系統，B系統）あり，先行して設置を進めているA系統については，9月頃に運用可能となる見込み。A系統運用後は床ドレンサンプからの滞留水移送が可能となることから，最下階の床面露出状態を維持出来る見込み。B系統は12月頃に運用可能となり，ポンプが多重化される計画。
- サブドレン水位は，床面露出状態が安定的に維持出来ることを確認した後，段階的に低下させていく計画。

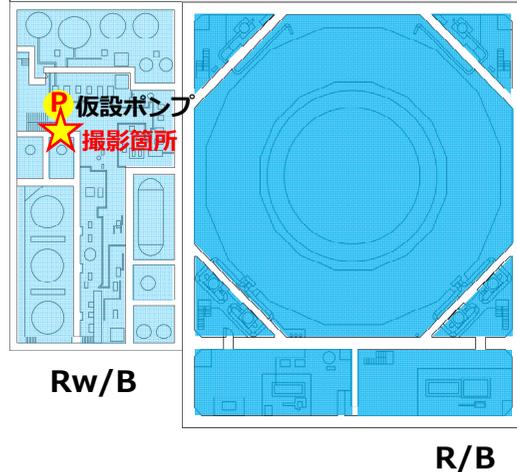
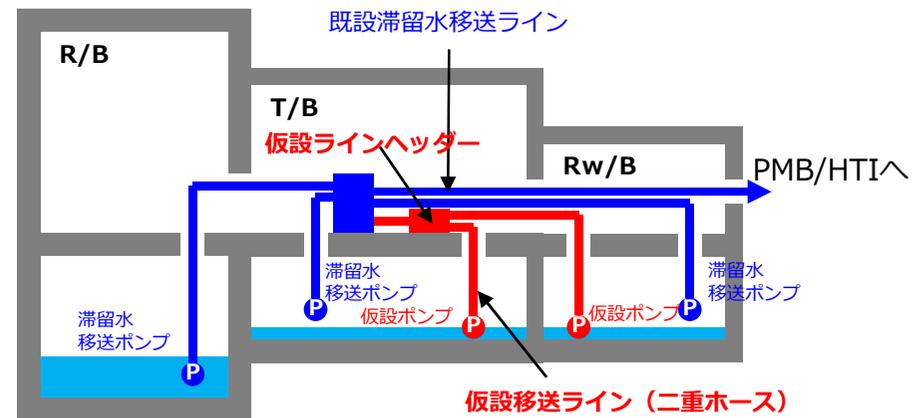
仮設移送イメージ図（断面図）

- 2・3号機T/B・Rw/Bにおける既設滞留水移送装置で移送出来ない残水について、仮設移送ラインによる移送を実施しており、2号機Rw/Bについては5月18日、T/Bについては6月9日に地下1階（最下階）床面が露出したことを確認。
- 3号機については仮設移送ラインを設置し、現在T/Bの残水移送を実施中。一日当たりの移送量は50m³/日程度確保出来ていることから、7月頃に残水移送完了予定。
- 今後、本設ポンプを設置し、床面露出状態を維持させる計画。

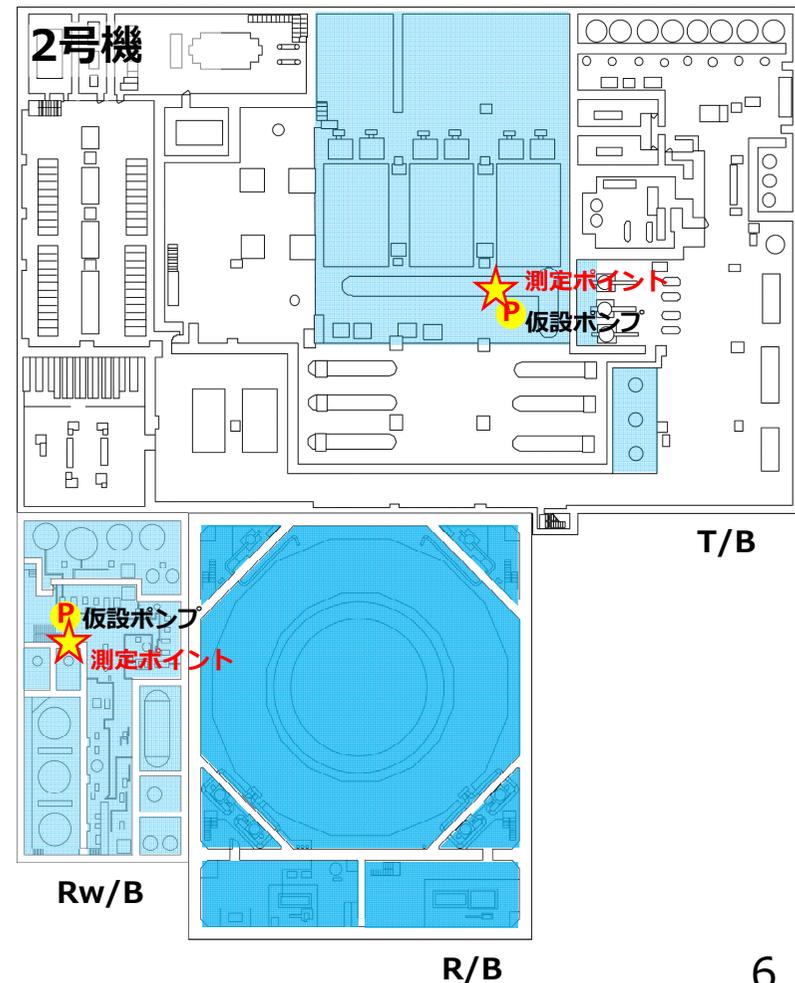
床面露出後の雰囲気線量とダスト濃度

- 床面露出後の2号機T/B,Rw/B地下1階（最下階）の空間線量と、ダスト濃度の状況を下図に示す。
- ダスト濃度については、過去の測定値から大きく変化しておらず、全面マスクの着用基準レベル（ 2E-4 Bq/cm^3 ）と同等レベルであることを確認している。引き続き、ダスト濃度については監視していく。なお、万が一、地下階のダスト濃度が上昇した際の対策として、開口部養生を実施している。

雰囲気線量	ダスト濃度
T/B地下1階 (仮設ポンプ付近)	160 mSv/h	1.3 E-4 Bq/cm^3
Rw/B地下1階 (仮設ポンプ付近)	110 mSv/h	3.71 E-4 Bq/cm^3

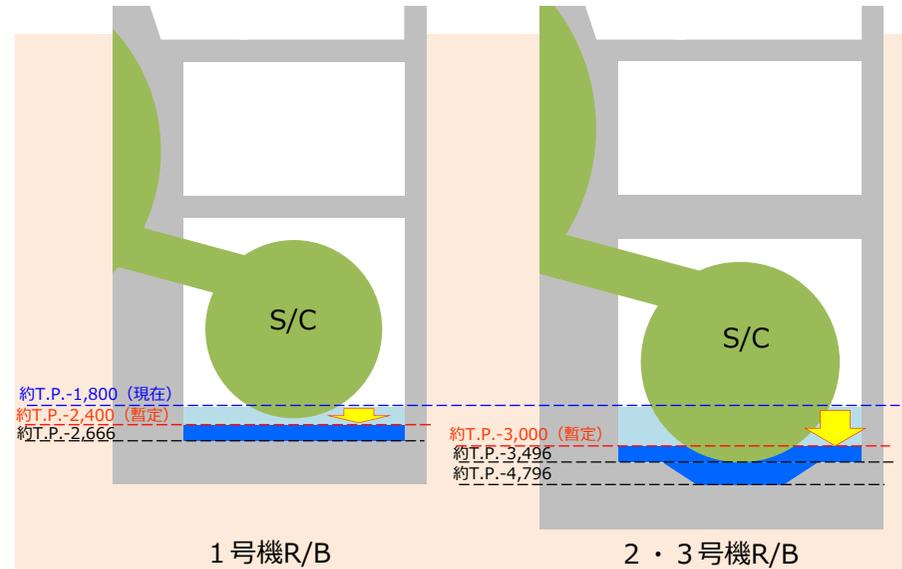
水位低下イメージ

- 1～3号機R/Bについて、2020年末の滞留水量（約6,000m³未満）から、2022～2024年度までに半分程度（約3,000m³未満）に低減する計画。
- R/B滞留水はα核種を含む高い放射能濃度が確認されており、今後の水位低下によって、更に濃度が上昇する可能性があることから、α核種対策を進めつつ、各号機、従来よりも慎重に水位低下させていく。
- R/B滞留水の放射能濃度、汚染水処理装置の処理状況を監視しつつ、可能な限り早期の低減を目指していく。

項目\年月	2020年度	2021年度	2022年度～2024年度
建屋水位 — 1～3号機R/B水位		約T.P.-1,800	約T.P.-2,400 1号機R/B 約T.P.-3,000 2・3号機R/B
建屋滞留水貯留量 — 1～3号機R/B		▽約6,000m ³ 未満	約3,000m ³ 未満

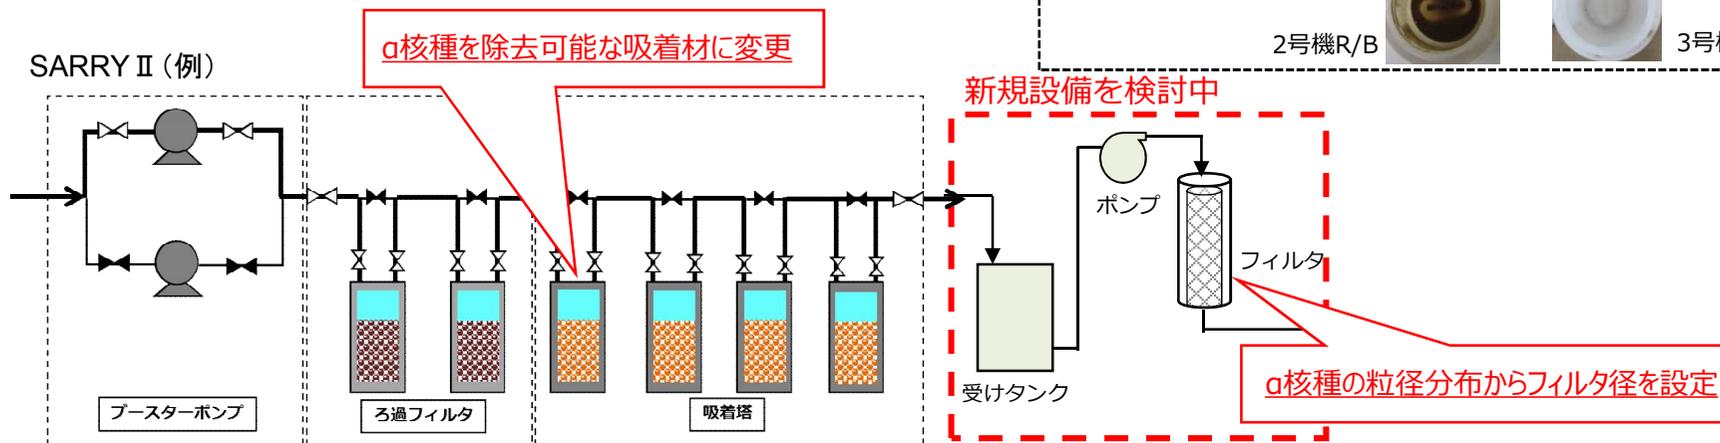
α核種除去に向けた設備改造のイメージ図

- 2,3号機R/Bで比較的高濃度のα核種が確認された滞留水について、0.1μmのフィルタでのろ過試験を実施。大部分のα核種はフィルタで除去できるが一部は滞留水中に残ることを確認。
 - 一部のα核種については0.1μm以下の粒子状、またはイオン状にて存在していると想定。
- α核種対策として現在、2号機R/Bの滞留水を用いて以下の分析・試験を実施中。
 - α核種の核種分析および粒径分布の分析
 - イオン状α核種の除去能力確認のための吸着材試験（浸漬試験）
- 上記結果を踏まえ、既存水処理設備に対し、粒子・イオン双方に対する設備の改造を検討。
 - 粒子：α核種の粒径にあったフィルタの導入
 - イオン：α核種除去能力のある吸着材の導入

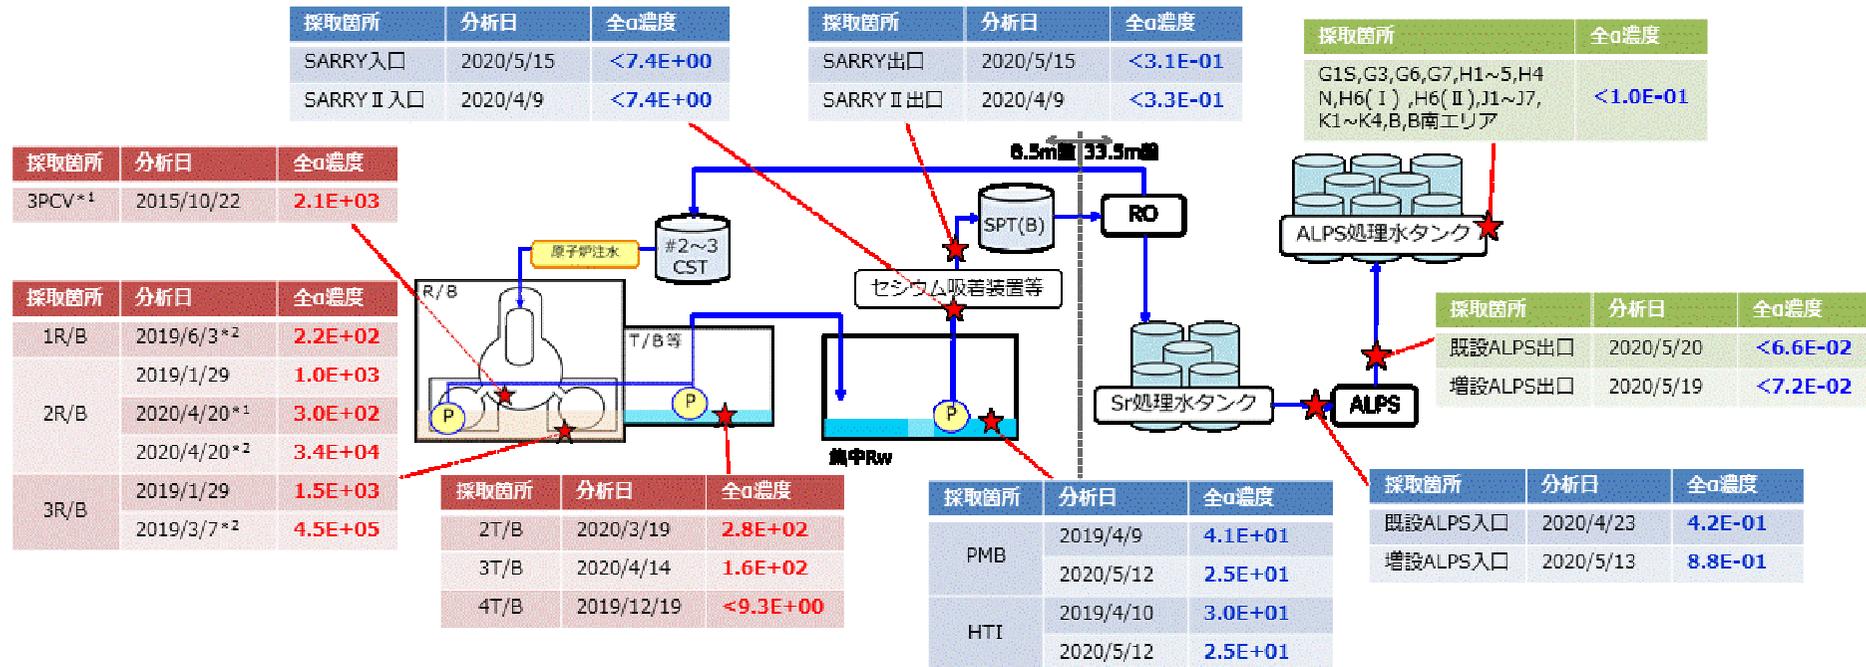
現状の全α測定結果 [Bq/L]

- R/Bの滞留水からは比較的高い全α（2～5乗Bq/Lオーダー）が検出されているものの、セシウム吸着装置入口では概ね検出下限値程度（1乗Bq/Lオーダー）であることを確認。これまでR/B滞留水の水位低下において、状況は大きく変化していない。
- 全α濃度の傾向監視とともに、α核種の性状分析等を進め、α核種の低減メカニズムの解明※を進める。
- 建屋貯留時の沈降分離等による影響の可能性が考えられ、現状のPMB、HTIでの一時貯留がなくなると、セシウム吸着装置等にα核種を拡大させる懸念がある。また、今後、R/Bの滞留水水位をより低下させていくにあたり、更に全α濃度が上昇する可能性もあることから、PMB、HTIの代替タンクの設置や、汚染水処理装置の改良も踏まえた、α核種拡大防止対策を検討していく。

*1: 採集器を用いた水面付近のサンプリング
*2: 採集器を用いた底部付近のサンプリング

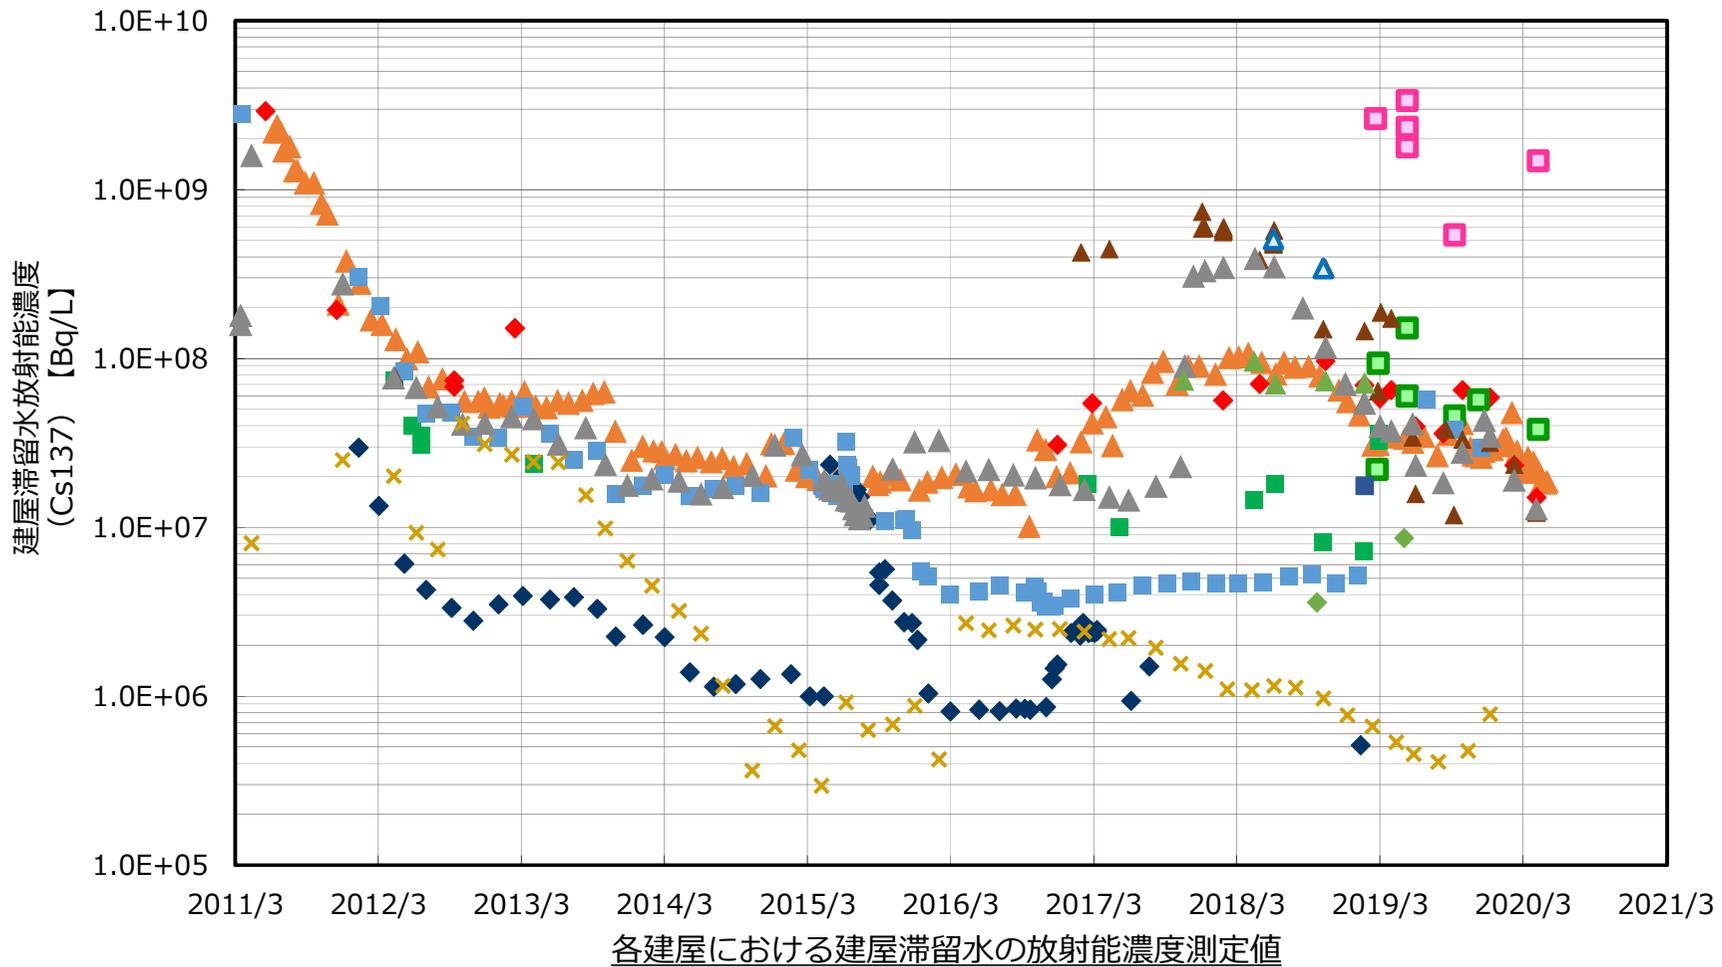
【参考】1~4号機における建屋滞留水中の放射能濃度推移

■ 以下に1~4号機における建屋滞留水中の放射能濃度推移を示す。

- ▲ プロセス主建屋
- 2号機R/B
- 2号機Rw/B
- ▲ 3号機Rw/B
- ◆ 1号機R/B
- 2号機R/B 深部(トレンチ上部)
- ▲ 3号機R/B
- × 4号機T/B
- ◆ 1号機T/B
- 2号機R/B 深部(トレンチ最下部)
- ▲ 3号機R/B 深部
- ◆ 1号機Rw/B
- 2号機T/B
- ▲ 3号機T/B

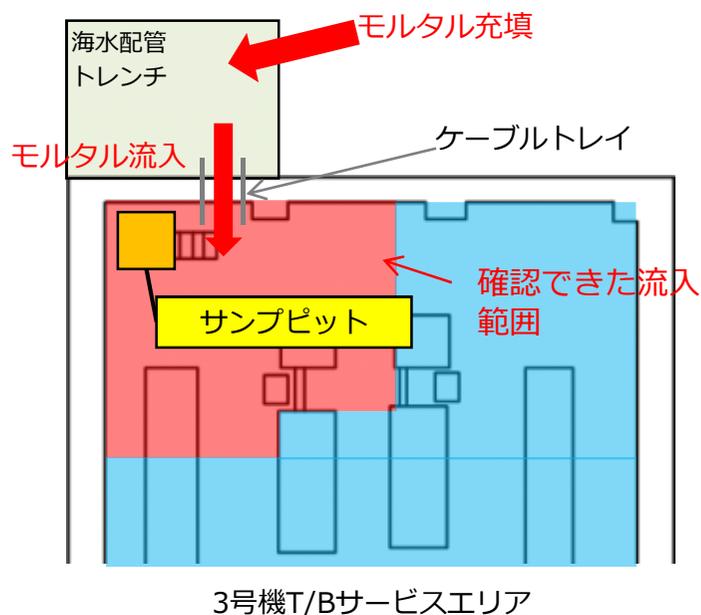
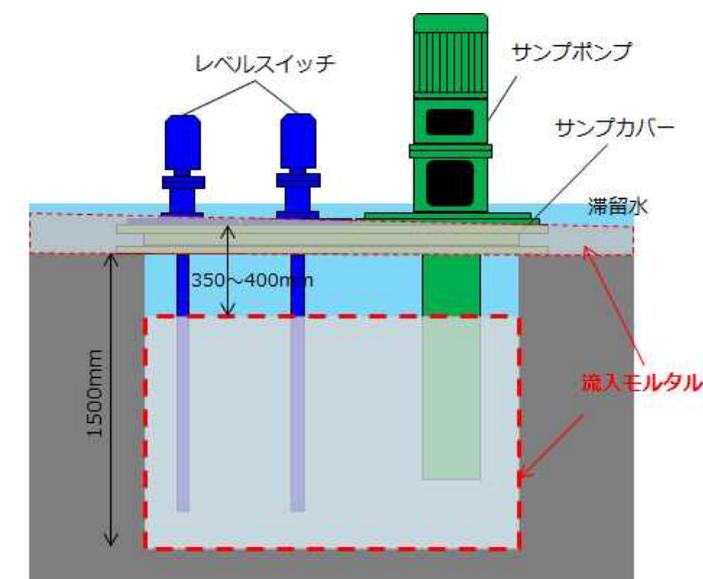
■ 3号機タービン建屋へのモルタル流入事象概要

- 3号機海水配管トレンチについては、建屋滞留水が流入していたことから、充填閉塞工事を実施し、タービン建屋接続部を除き2016年3月に工事完了。
- 建屋接続部については、建屋滞留水の水位低下に合わせて充填することとしており、2019年に充填工事を再開したところ、ケーブルダクト貫通部を通じて、建屋滞留水移送設備側の工事エリア（3号機T/Bサービスエリア）にモルタルが流入したことを確認。
- 建屋滞留水移送設備側の工事は、遠隔ロボット等を用いて干渉物撤去を終えたところであったが、当該ピット内にモルタルが流入したため、排水ポンプが投入出来ない状態となった。また、床面にもモルタルが広がり、地下水等を堰止めする形となったため、サンプピットに地下水等が集水されない状況となった。

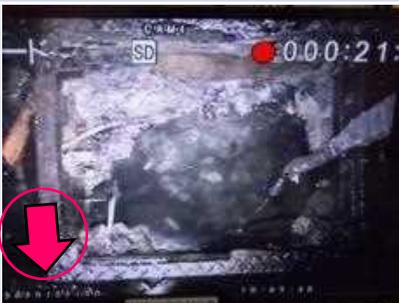
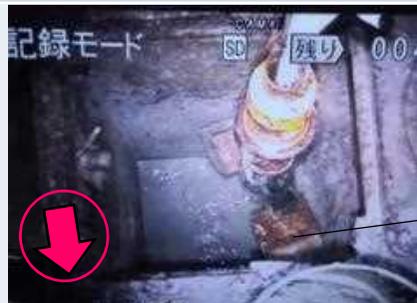
表1 削り前後のサンプピット内の状況比較

- サンプピットは既設水位計（LS）を強制的に引抜き、ピット内に空隙を確保。水位計引抜き後の穴を起点にピット内のモルタル削り作業を進めており、排水ポンプ設置可能な空間は確保済み。
- サンプピット容量は従前より低下しており、ポンプの起動回数が著しく増加する可能性を確認（移送ライン立ち上がり部の戻りによって、ピット内水位が当初想定より高くなるため）。戻り水を減らすため、今後、移送ラインに逆止弁を追加する。

日付	2/20 (木)	3/13 (金)
深さ	350mm (中央初期値)	中央深部1000 mm ポンプ側浅部 950mm
ピット状況

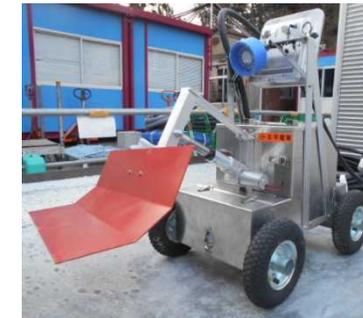
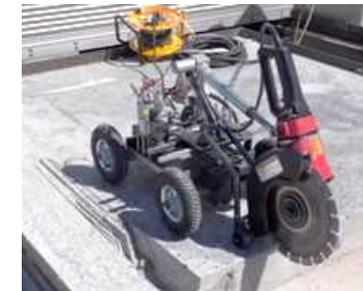
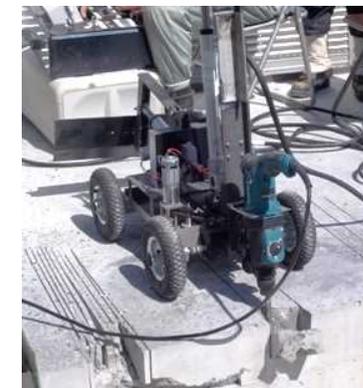
図3 ピット周辺の削り工事イメージ

- 当該ピットは排水溝を伝ってサンプルピットに導水される構造であるが、当該ピット周辺の床面にもモルタルが流入したため、堰止められ、導水されない状況。
- 遠隔ロボットで床面のモルタルを削る作業を実施しており、サンプルピットへ地下水等が導水される状況に復旧する予定。

ローダーロボット(実機)

溝切ロボット(モックアップ機)

削りロボット(モックアップ機)

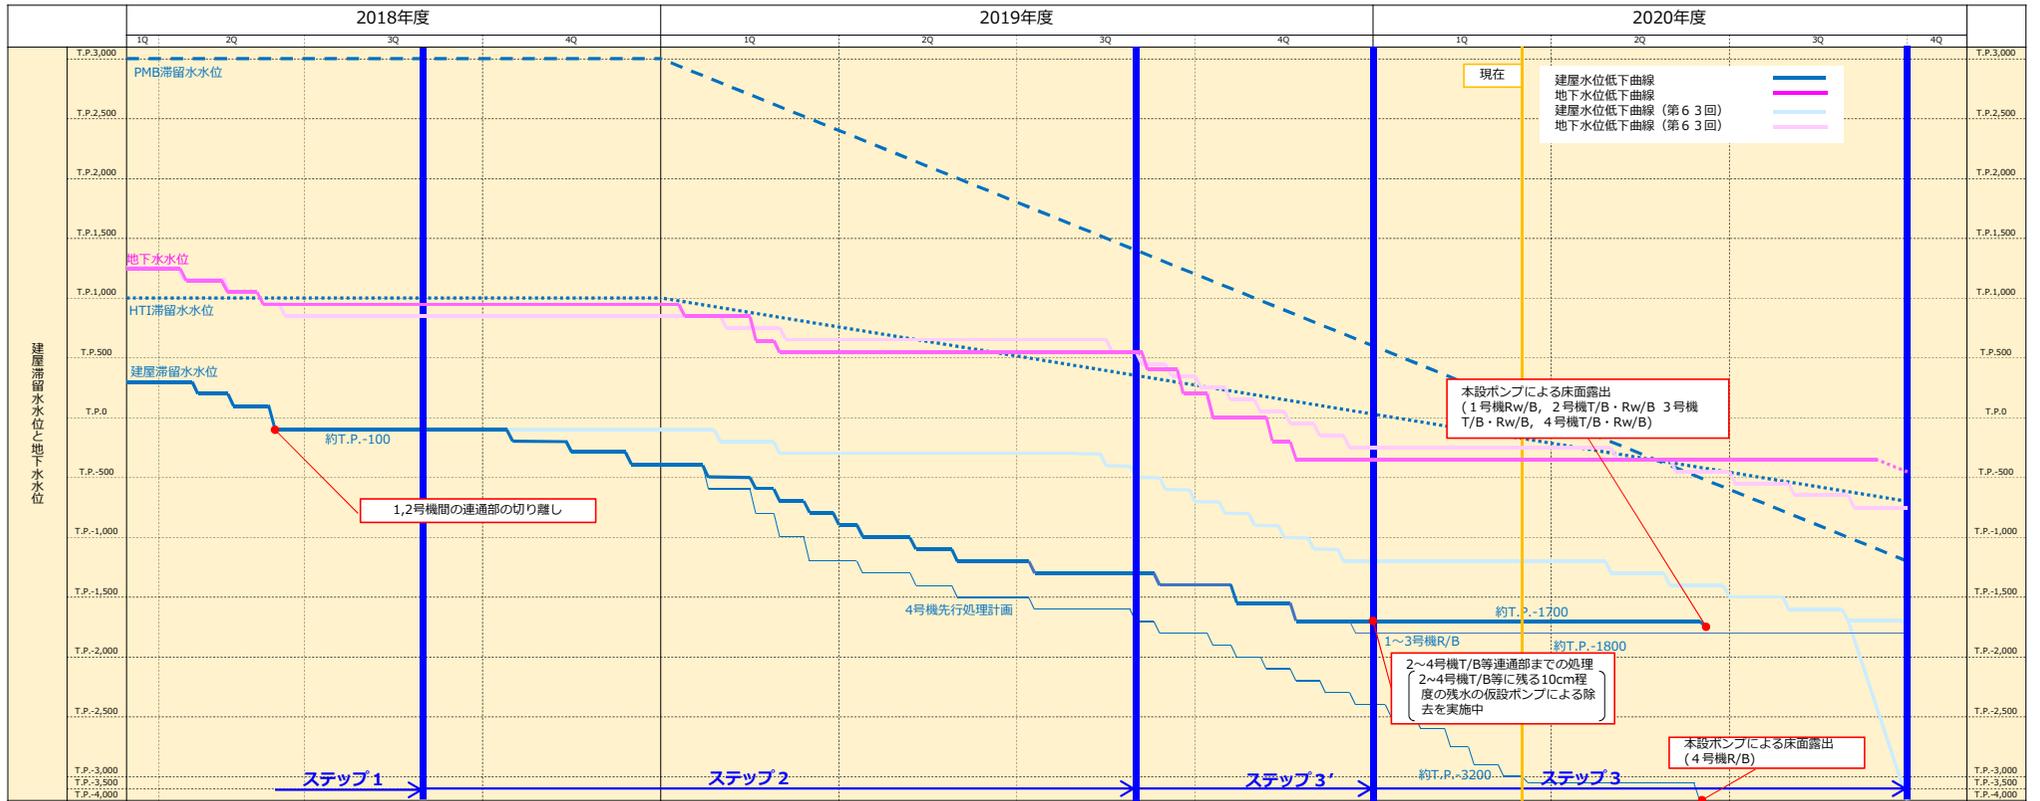
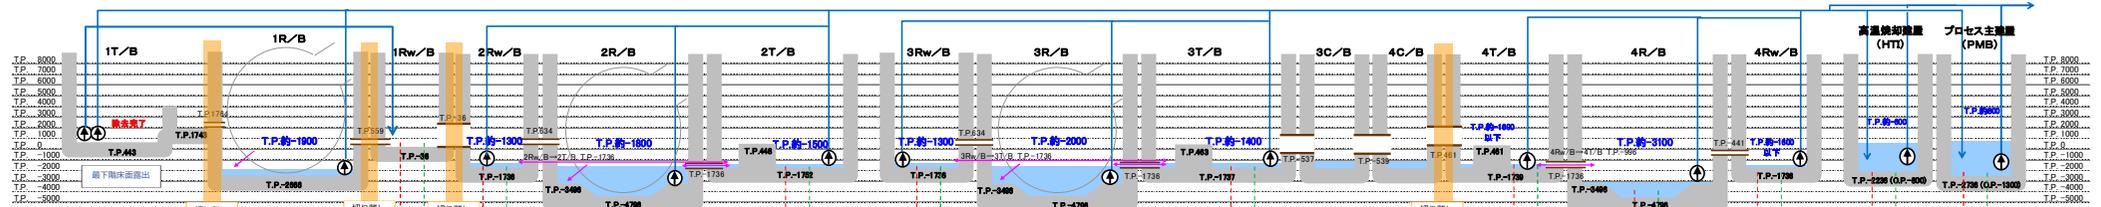
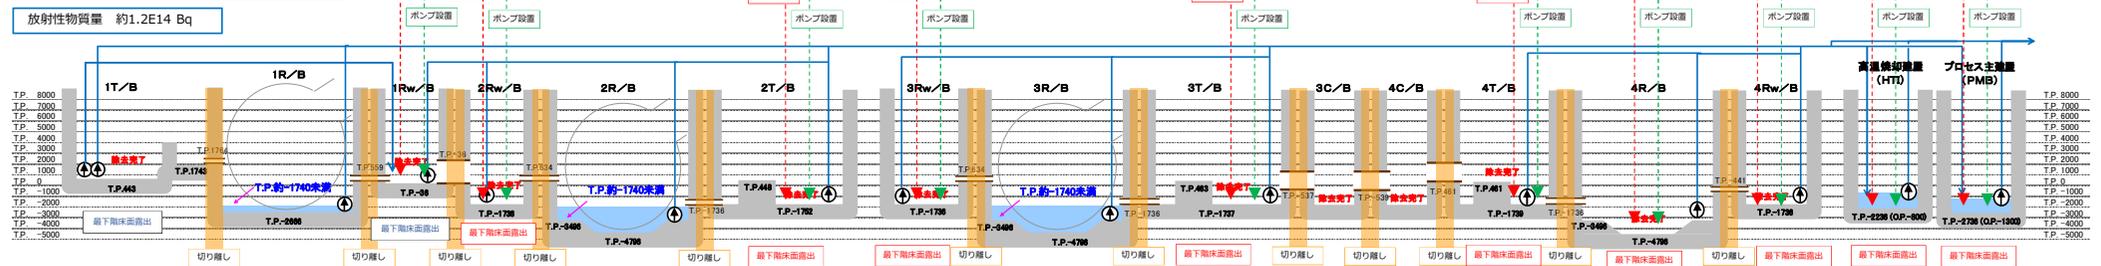
現在の状態 (2020年6月1日時点)

ステップ 1 : フランジ型タンク内のSr処理水を処理し、フランジ型タンクの貯蔵リスクを低減。
 ステップ 2 : 既設滞留水移送ポンプにて水位低下可能な範囲 (T.P.-1200程度まで) を可能な限り早期に処理。また、フランジ型タンク内のALPS処理水等も可能な限り早期に移送。
 ステップ 3' : 2~4号機R/Bの滞留水移送ポンプにて水位低下を行い、連通するT/B等の滞留水水位を低下。連通しないC/B他については、仮設ポンプを用いた水抜きを実施。
 ステップ 3 : 床ドレンサンプ等に新たなポンプを設置した後、床面露出まで滞留水を処理し、循環注水を行っている1~3号機原子炉建屋以外の滞留水処理を完了。

4号機R/B最下階床面露出 (2020年末)
