建屋滞留水処理等の進捗状況について

2020年 9月14日

東京電力ホールディングス株式会社

1. 建屋滞留水処理の進捗状況について
2. Sr処理水の処理状況について

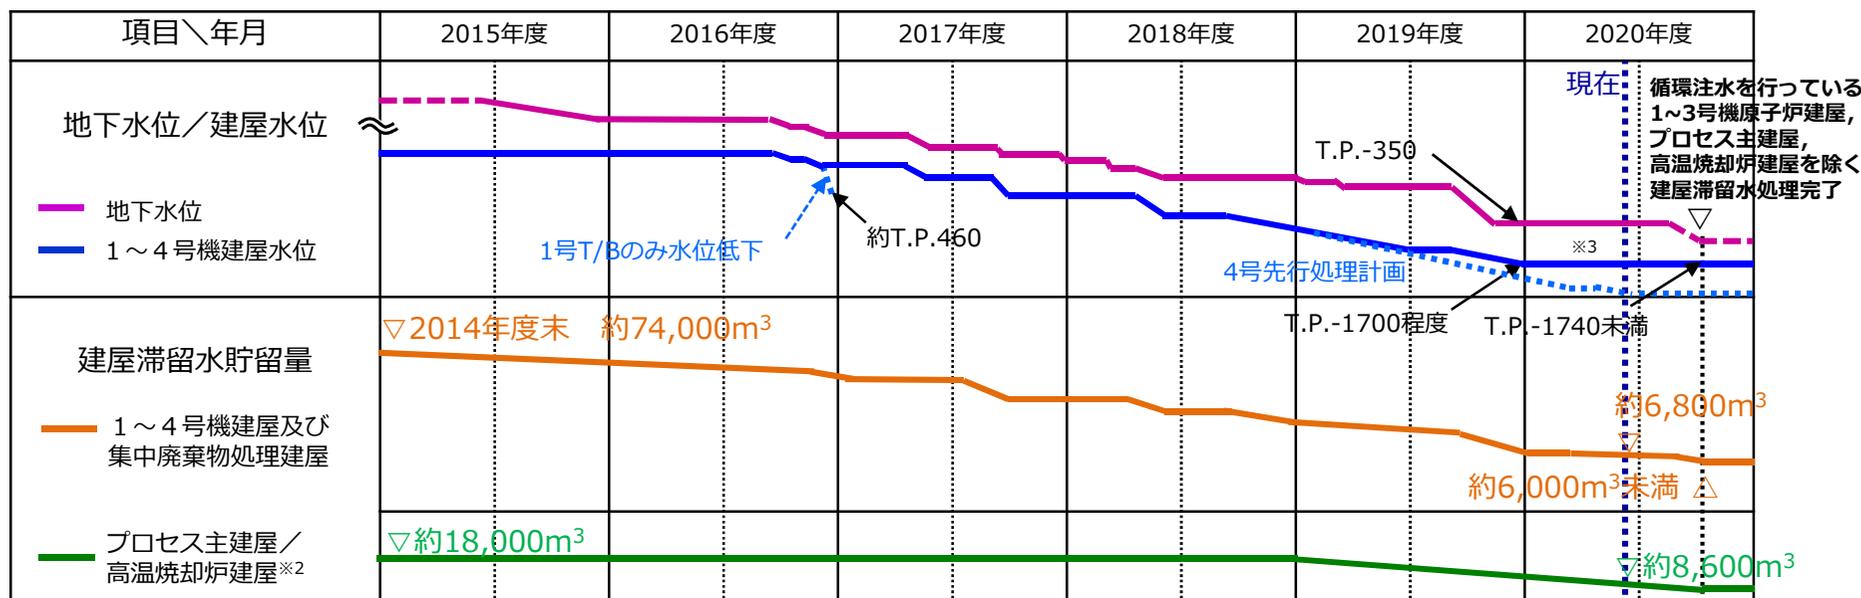
- 循環注水を行っている1～3号機R/B, PMB, HTIを除く建屋について, 2020年内の最下階床面露出に向け, 建屋滞留水処理を進めている。1～3号機R/Bは, T/B, Rw/Bの床面 (T.P.-1750程度) より低いT.P.-1,800程度まで低下。
- 3号機T/B(サービスエリアを除く)・Rw/B, 4号機T/B・Rw/B・R/Bについて, 床ドレンサンプ等に本設ポンプを設置し, 床面露出状態を維持。今後, 残りの箇所にも本設ポンプを設置し, 床面露出状態を維持させる計画。
- サブドレン水位は, 床面露出状態が安定的に維持出来ることを確認した後, 段階的に低下させていく計画。
- PMB, HTIについては, 地下階に確認された高線量のゼオライト土嚢(活性炭含む。以下, 「ゼオライト土嚢等」とする。)の対策及び, α核種の拡大防止対策を実施後, 最下階床面を露出させる方針。
 ステップ1: フランジ型タンク内のSr処理水を処理し, フランジ型タンクの漏えいリスクを低減。【完了】
 ステップ2: 既設滞留水移送ポンプにて水位低下可能な範囲 (T.P.-1,200程度まで) を可能な限り早期に処理。また, フランジ型タンク内のALPS処理水等も可能な限り早期に移送。【完了】
 ステップ3': 2～4号機R/Bの滞留水移送ポンプにて水位低下を行い, 連通するT/B等の建屋水位を低下。連通しないC/B他については, 仮設ポンプを用いた水抜きを実施。【完了】
 ステップ3: 床ドレンサンプ等に新たなポンプを設置※1した後, 床面露出するまで滞留水を処理し, 循環注水を行っている1～3号機R/B, PMB, HTI以外の滞留水処理を完了。

※1 3号機タービン建屋サービスエリアにモルタルが流入したものの, 対応を実施し, ポンプ設置作業に影響はない。
 ※2 大雨時の一時貯留として運用しているため, 降雨による一時的な変動あり。
 ※3 2号機底部の高濃度滞留水を順次処理。

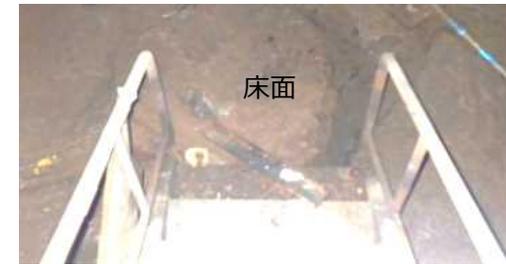
4号機Rw/B最下階床面

■ 3号機・4号機の床面露出状況（2020/8/19撮影）を下記に示す。

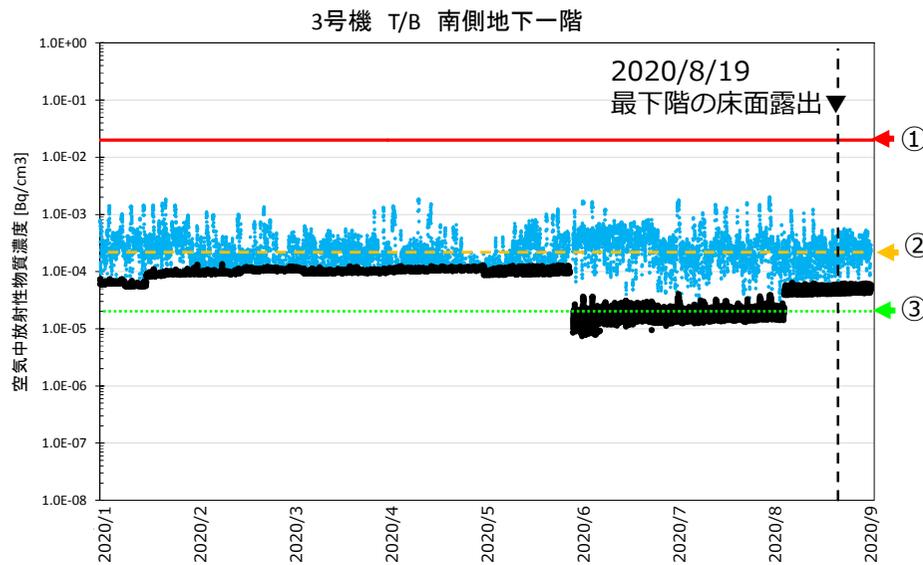
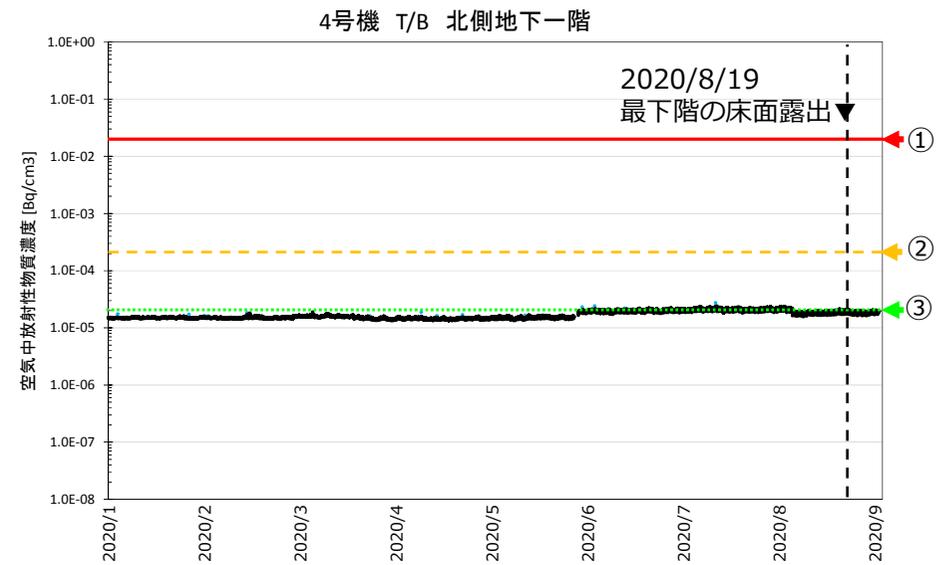
- 3・4号機T/B最下階のダスト濃度を連続ダストモニタにより測定中。
- ダスト濃度は、最下階の床面露出以降も、作業等による一時的な上昇があるものの、全面マスクの着用基準レベル ($2.0 \times 10^{-4} [\text{Bq}/\text{cm}^3]$) 程度で推移している。なお、地下階の開口部は閉塞している。
- Rw/B, 4号機R/Bについても同様の傾向を確認している。
- なお、建屋内ダスト濃度と1~4号機建屋周辺及び周辺監視区域境界との相関はなく、ダスト飛散影響は見られない。

← ① 全面マスクの使用上限 : $2.0 \times 10^{-2} \text{ Bq}/\text{cm}^3$ ← ② 全面マスクの着用基準 : $2.0 \times 10^{-4} \text{ Bq}/\text{cm}^3$ ← ③ 周辺監視区域外の空气中濃度限度 : $2.0 \times 10^{-5} \text{ Bq}/\text{cm}^3$

<備考>
● 主な核種 ($\beta(\gamma)$) : Cs-134, Cs-137 ● ダスト濃度の一時的な上昇は、作業等によるもの ● ダスト抑制対策として、開口部を閉塞済
● 検出限界値の段階的な変動は、検出器の校正による影響

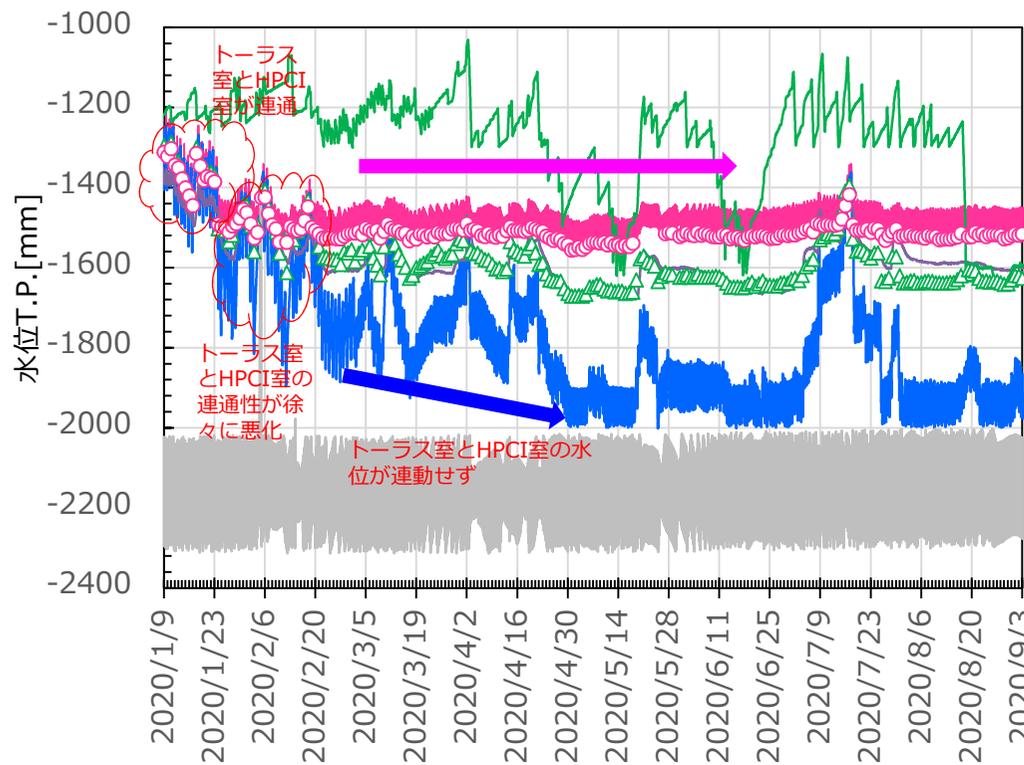
3号機水位トレンド

- 3号機R/B滞留水は、これまでHPCI室に設置した滞留水移送ポンプにてR/B全体の水位低下を進め、T.P.-1,800程度まで水位を低下。
- 建屋水位低下を進めていく中で、3号機R/Bトラス室の水位とポンプ設置エリア（HPCI室）の水位との連動が徐々に緩慢になり、トラス室は他エリアより高いT.P.-1,500付近で停滞傾向となったことを確認。
- なお、当該エリアは炉注水による定常的な流入※があるため、当該エリアの水位を低下させるためには、定常的に排水する設備の設置が必要。

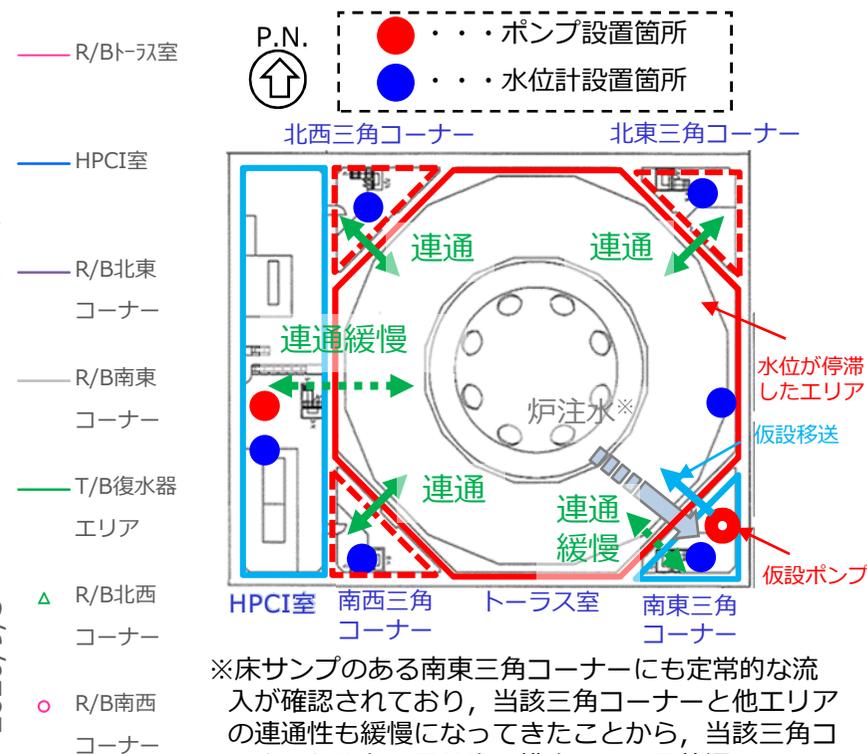
※床サンプのある南東三角コーナーにも定常的な流入が確認されており、当該三角コーナーと他エリアの連通性も緩慢になってきたことから、当該三角コーナーからトラス室へ排水している状況。

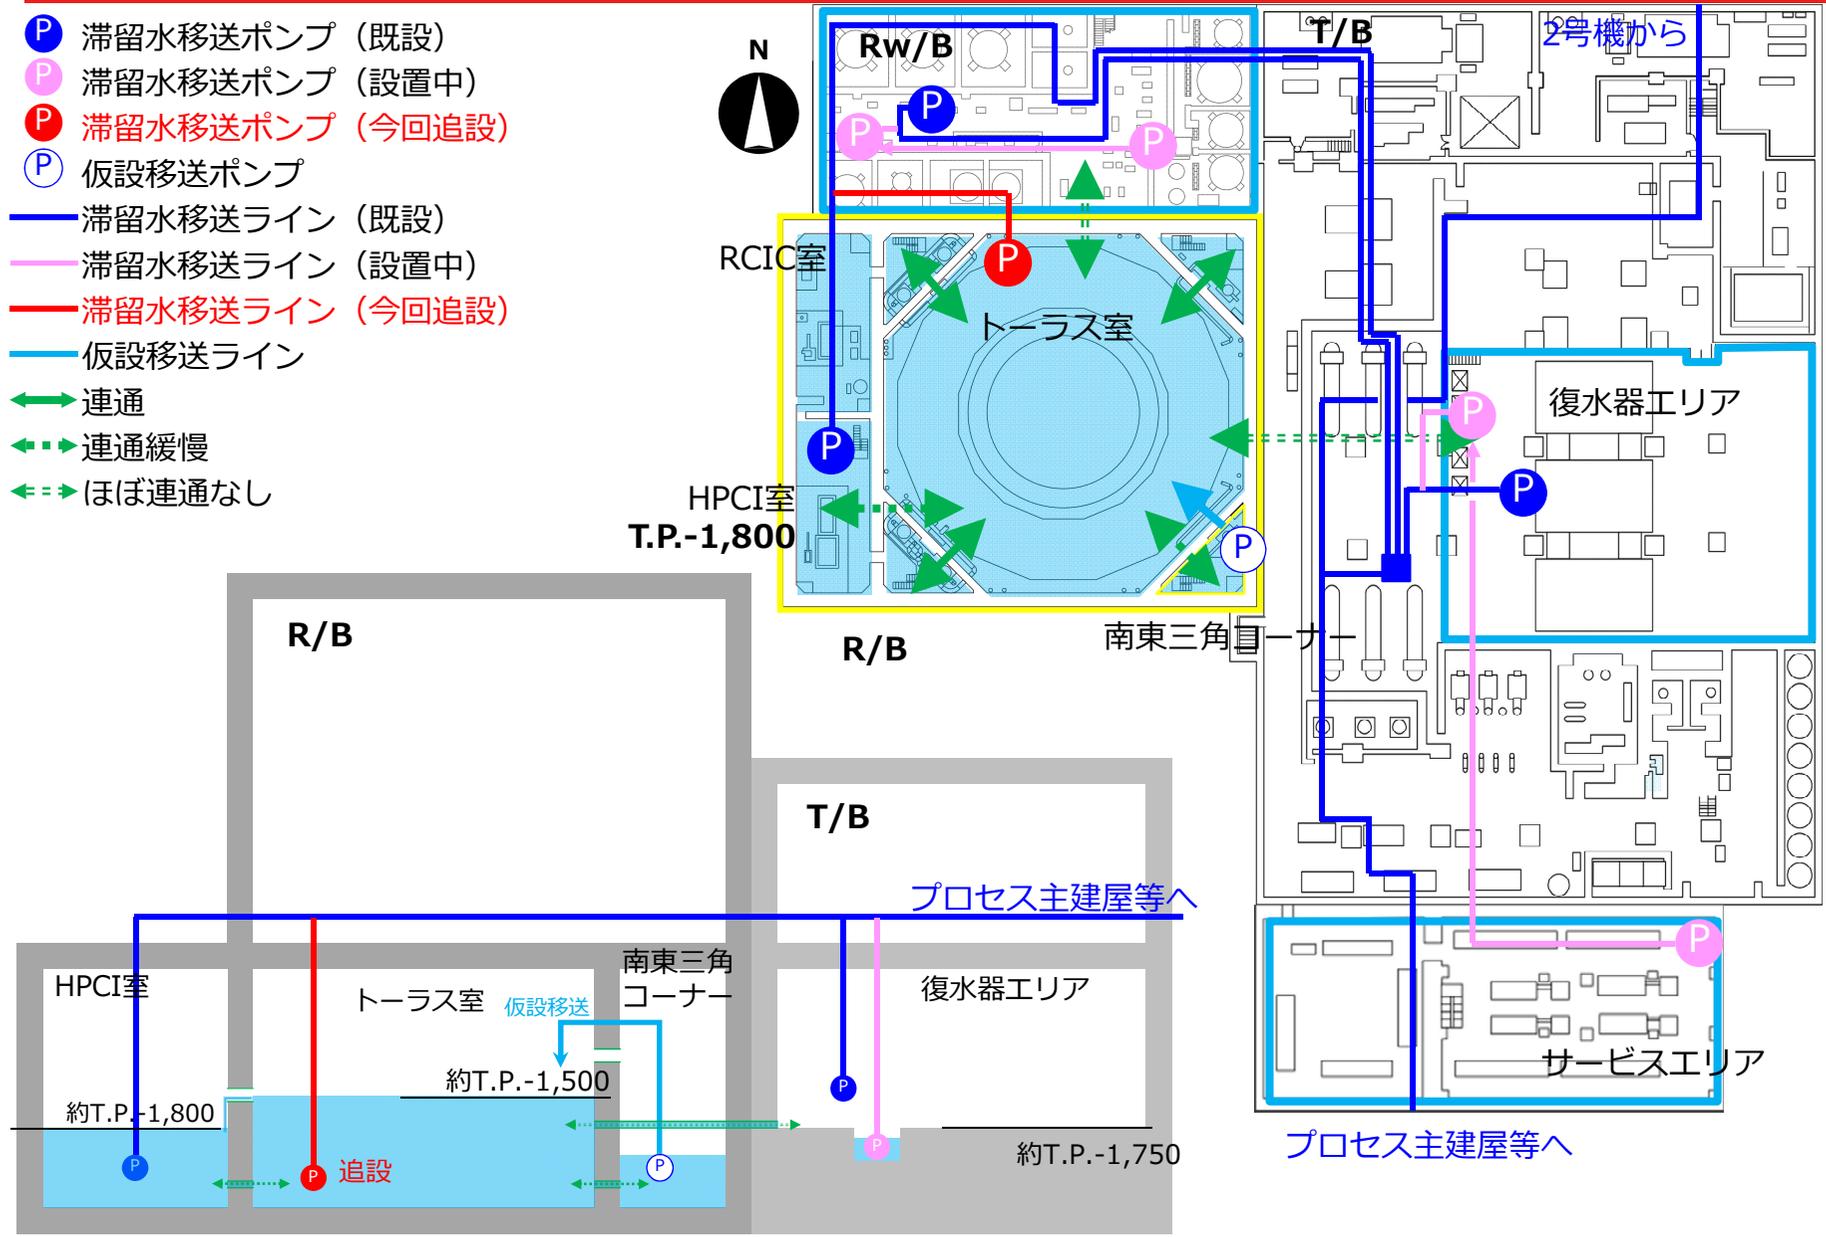
【参考】 3号機原子炉建屋トラス室の水位とその他の箇所の関係

- P 滞留水移送ポンプ (既設)
- P 滞留水移送ポンプ (設置中)
- P 滞留水移送ポンプ (今回追設)
- P 仮設移送ポンプ
- 滞留水移送ライン (既設)
- 滞留水移送ライン (設置中)
- 滞留水移送ライン (今回追設)
- 仮設移送ライン
- 連通
- - - 連通緩慢
- ⇄ ほぼ連通なし

- 3号機T/B,Rw/B滞留水は床面（T.P.-1750程度）露出をしているが，R/Bトーラス室水位（T.P.-1500程度）の方が高く，下記の懸念があることから，早期に当該エリアにポンプを設置する。
 - ✓ T/B,Rw/BとR/Bの連通性が良くなった場合，高濃度のR/B滞留水が床面露出したT/B,Rw/Bに流出する可能性
 - ✓ 1・2号機側と3号機T/Bサービスエリアの床面露出後も，サブドレン水位は3号機R/Bトーラス室の滞留水水位に水位差を考慮した設定となるため，当初計画よりサブドレン水位が高くなり，地下水流入量抑制効果が減少
- なお，2021年以降もR/B滞留水処理を進めていくにあたり，各エリアの連通性が更に緩慢になる可能性もあるが，R/B内は高線量であることから，作業被ばく量を抑制するため，予めポンプ等の準備を行い，連通性の悪化が確認された場合は，速やかにポンプを設置する。

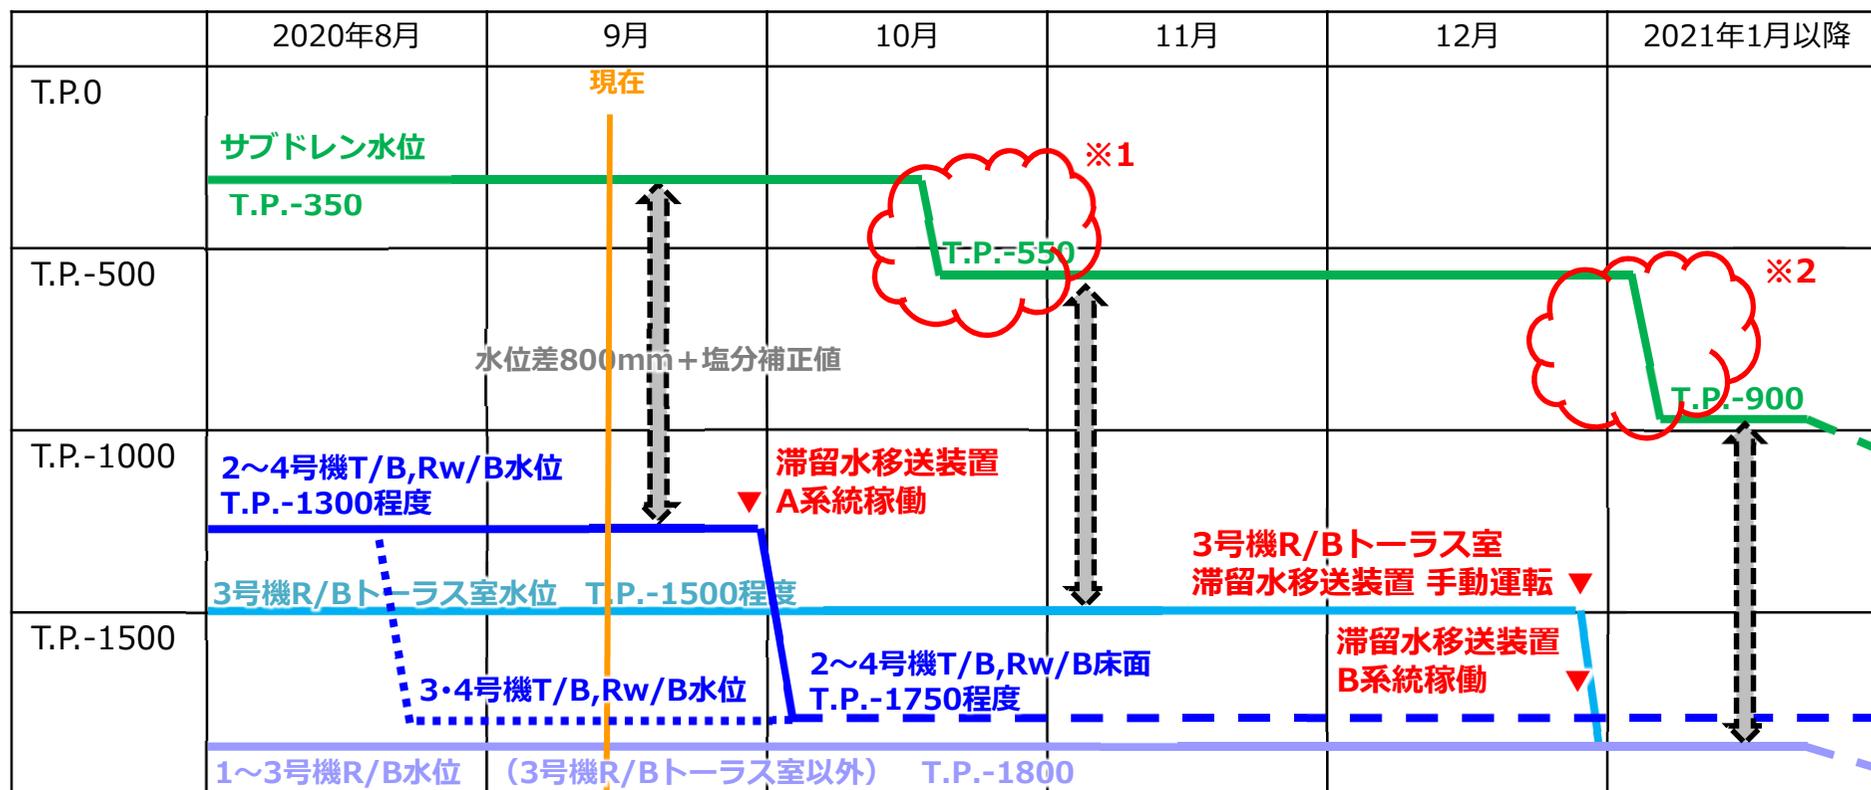
- 現状のサブドレン水位は、2~4号機T/B・Rw/Bの既設滞留水移送装置で移送出来ない残水（T.P.-1300程度）に水位差（800mm+塩分補正）を考慮し、T.P.-350と設定。
- 9月頃に床ドレンサンプに設置した滞留水移送装置A系統（1~4号機）が稼働し、2~4号機T/B・Rw/Bの最下階の床面（T.P.-1750程度）の露出状態を維持する見込みであるが、その後にサブドレン水位を低下させる場合は3号機R/Bトールラス室水位（T.P.-1500程度）が比較対象となるため、サブドレン水位はT.P.-550程度となる。
- T.P.-550以降のサブドレン水位低下は、3号機R/Bトールラス室水位の低下状況等を考慮し、1~3号機R/B滞留水水位の水位低下に合わせて計画していく。

※1 サブドレン水位をT.P.-550に低下するタイミングは、滞留水移送装置A系統の安定稼働の状況、台風等の状況を勘案して計画

※2 サブドレン水位をT.P.-550以下に低下するタイミングは、3号機R/Bトールラス室の水位低下状況等を考慮して計画
