# 1号機PCVガス管理設備排気ファン全停に伴う LCO逸脱事象について

2020年11月16日

東京電力ホールディングス株式会社

## 【概要】

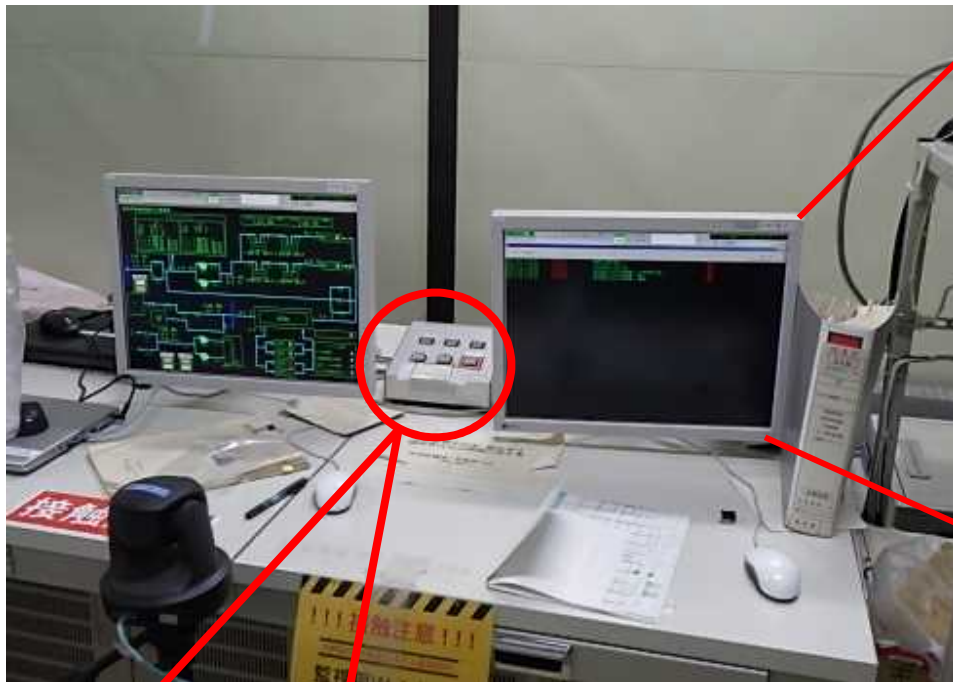
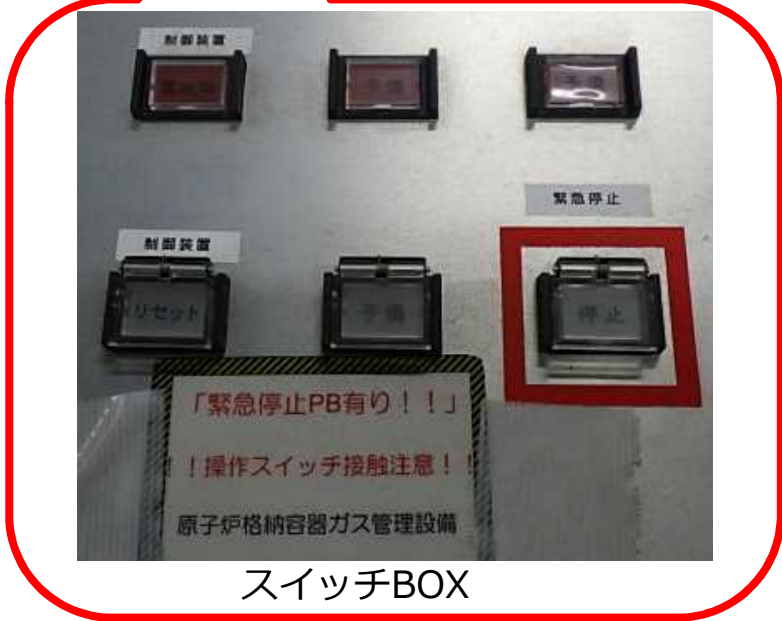
PC画面

本来、PC上画面ソフトPBで警報確認操作を行うべきところ、スイッチBOXの緊急停止ボタンを警報確認ボタンと間違え押した

| | あるべき姿 | 今回の実施内容 |
|---|---|---|
| 設備 | 誤操作・誤接触防止を考慮した操作ボタンの配置、識別しやすい形状を採用する | 緊急停止ボタンは、カバー付スイッチであり、注意喚起も実施していた。（今回の件をふまえ、更なる改善の余地を検討） |

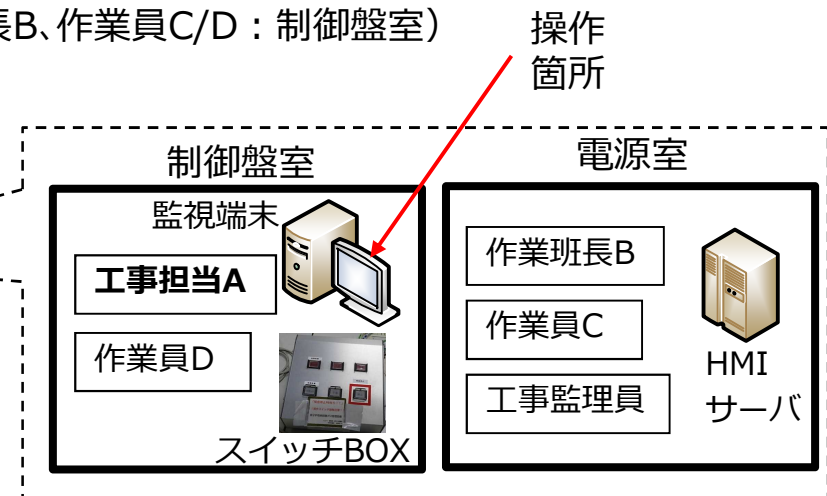
1号機PCVガス管理設備HMIサーバI系の記憶媒体交換作業を行っていた。

7) 作業員Dが**警報確認操作を実施しよう**  
**として緊急停止ボタンを押しシステム停止**
