1-4号機SGTS室調査の進捗について

2020年11月16日

東京電力ホールディングス株式会社

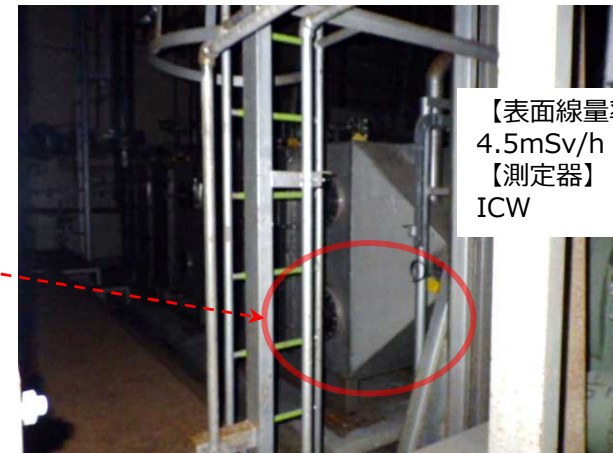
矢視(2)

【表面線量率】
4.5mSv/h
【測定器】
ICW

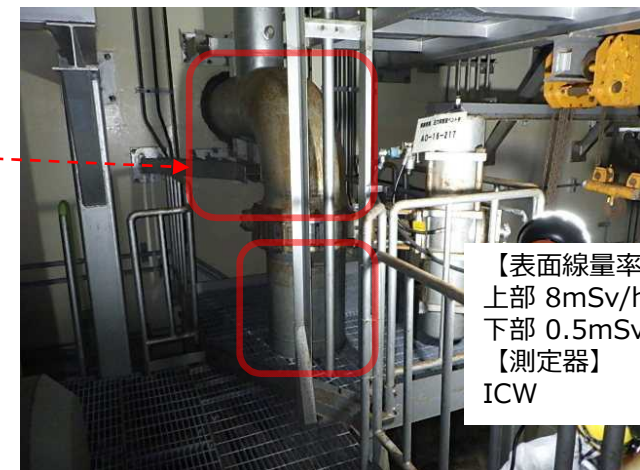
矢視(2)

【表面線量率】
 上部 8mSv/h
 下部 0.5mSv/h
 【測定器】
 ICW

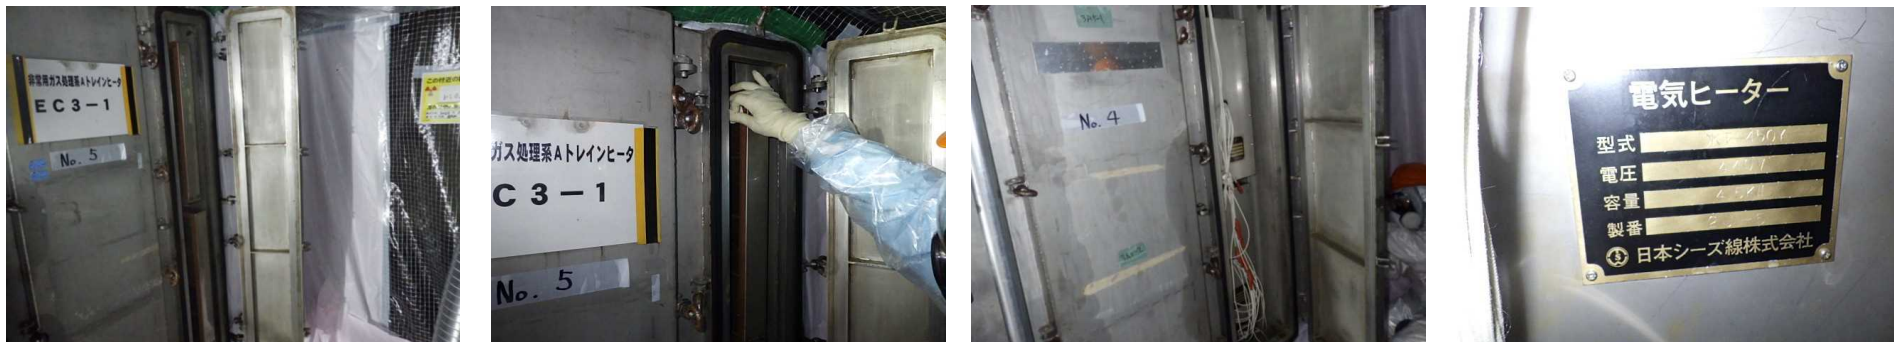
5. 3号機SGTSフィルタトレイン内部① (11/9撮影)

デミスター

トレインヒーター

プレフィルタ

測定箇所	表面線量当量率 (mSv/h)			
	11/9測定時 (フィルタ表面)		8/19測定時 (扉表面)	
	γ	β+γ	γ	β+γ
デミスター	1.2	3.5	-	-
トレインヒーター	0.40	1.2	0.55	0.55
プレフィルタ (上流)	2.0	2.5	0.80	0.80
プレフィルタ (下流)	2.0	2.0

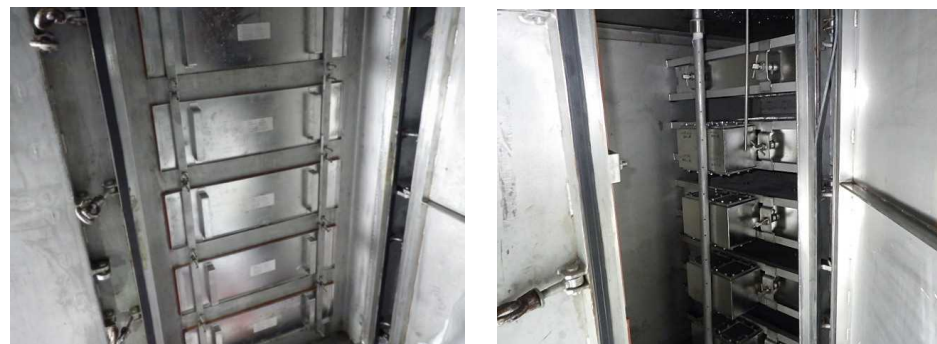
5. 3号機SGTSフィルタトレイン内部② (11/9撮影)

HEPAフィルタ (No.3)

チャコールフィルタ

HEPAフィルタ (No.1)

測定箇所	表面線量当量率 (mSv/h)			
	11/9測定 (フィルタ表面)		8/19測定時 (扉表面)	
	γ	β+γ	γ	β+γ
高性能フィルタ (No.3)	4.0	4.0	1.1	1.1
チャコールフィルタ	0.50	1.0	0.30	0.30
高性能フィルタ (No.1)	1.0	4.0	0.40	0.40

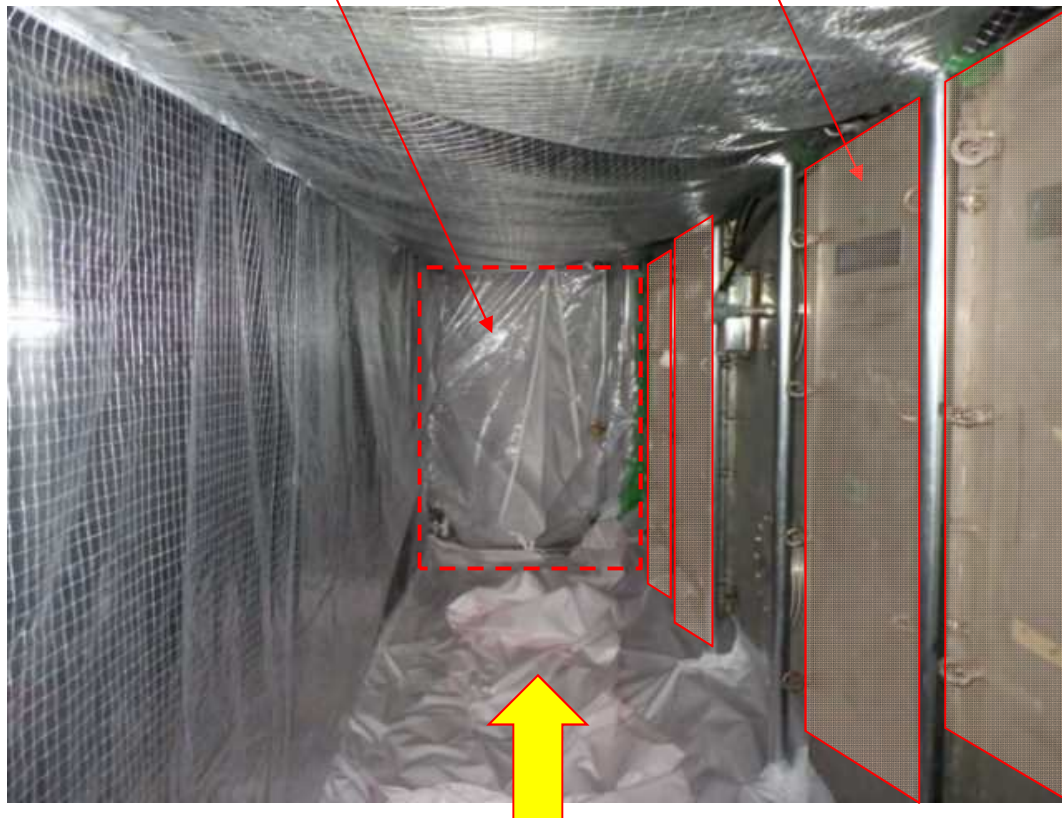
(参考) トレイン開放時の汚染拡大防止対策

- 仮設ハウスの設置 (3号機SGTSフィルタトレインA系の例)
- フィルタトレインの扉を囲む形でハウスを設置し、トレイン開放時の汚染拡大を防止

ハウス入り口

フィルタトレイン

↓ 原子炉建屋
