建屋滞留水処理等の進捗状況について

2020年12月14日

東京電力ホールディングス株式会社

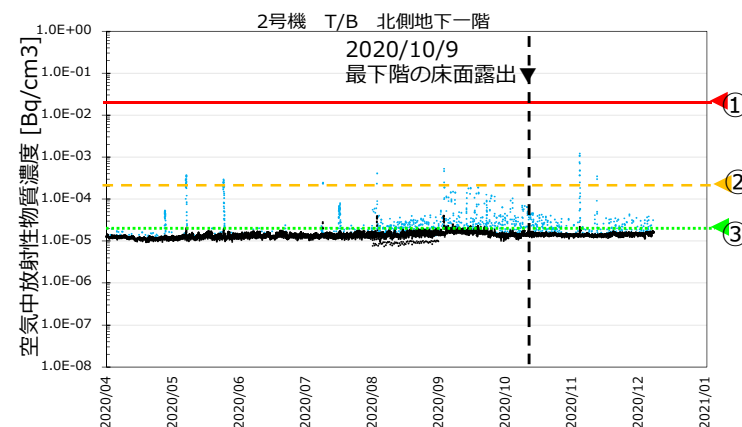
【参考】 滞留水移送装置運用開始後のダストの状況

- 1～4号機T/B最下階のダスト濃度を連続ダストモニタにより測定中。
- ダスト濃度は、最下階の床面露出以降も、作業等による一時的な上昇があるものの、全面マスクの着用基準レベル ($2.0 \times 10^{-4} [\text{Bq}/\text{cm}^3]$) 程度で推移している。なお、地下階の開口部は閉塞している。
- Rw/B, 4号機R/BについてもT/B同様の傾向を確認している。
- なお、建屋内ダスト濃度と1～4号機建屋周辺及び周辺監視区域境界との相関はなく、ダスト飛散影響は見られない。

- ① 全面マスクの使用上限 $2.0 \times 10^{-2} \text{ Bq}/\text{cm}^3$
- ② 全面マスクの着用基準 $2.0 \times 10^{-4} \text{ Bq}/\text{cm}^3$
- ③ 周辺監視区域外の空気中濃度限度 $2.0 \times 10^{-5} \text{ Bq}/\text{cm}^3$

- 主な核種 ($\beta(\gamma)$) : Cs-134, Cs-137
- ダスト濃度の一時的な上昇は、作業等によるもの
- ダスト抑制対策として、開口部を閉塞済
- 検出限界値の段階的な変動は、検出器の校正による影響

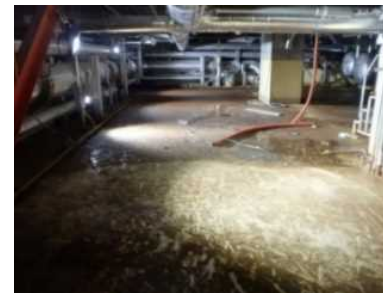
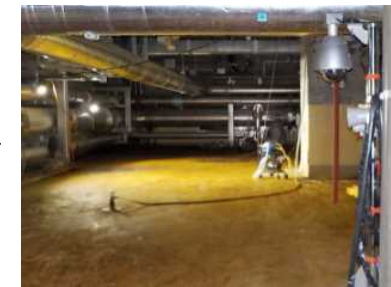
床面スラッジ回収作業状況

遠隔小型装置

【床面スラッジ回収作業】
遠隔小型装置や人手により
床面上のスラッジを回収

作業日数	作業人数	被曝線量	備考
18日	324人	約217 人・mSv	遠隔小型装置による作業 約38 人・mSv 人手による直接作業 約179 人・mSv
