## 3号機燃料取り出しの状況

2021年2月22日

# 1. 燃料取り出し・ガレキ撤去の状況

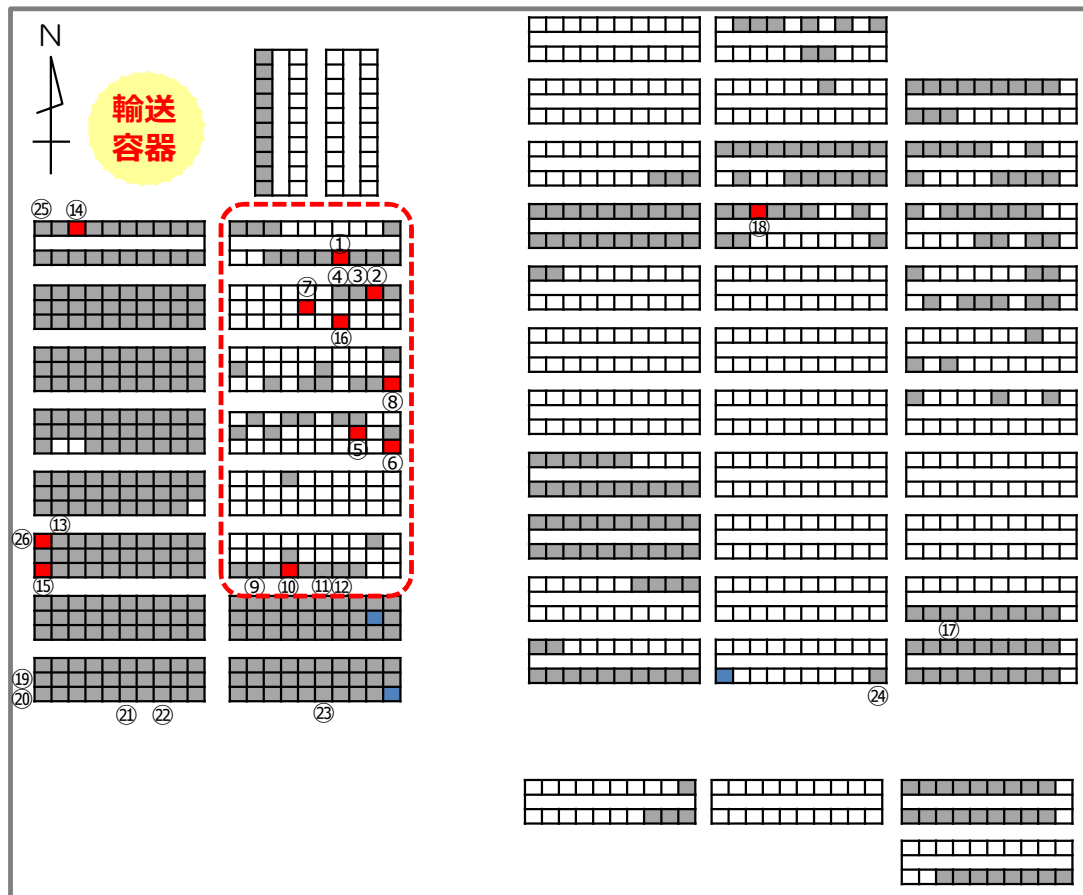
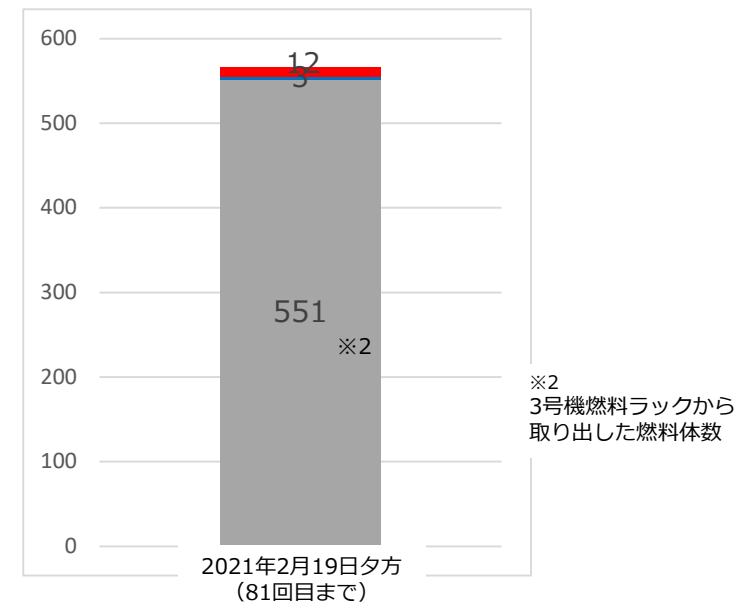
3号機使用済燃料プール (81回目までの取り出し状況を反映)

- 2021年2月19日夕方時点,計551体<sup>※1</sup> /全566体の取り出しを完了している。
- 残り15体の燃料は吊り上げ可能であることを確認済。
  - ✓ 燃料ラック吊りピースの変形の曲げ戻しを行い, 燃料との干渉を解除 (26)
  - ✓ タガネ治具により燃料上部のガレキ除去後, 吊り上げ可を確認 (10, 17, 19~25)
- 2021年2月3日よりハンドル変形燃料の取り出しを開始した。

- : ハンドル変形燃料
- : ガレキ撤去完了
- : 燃料取り出し済
- : 燃料が入っていないラック
- : 燃料交換機, コンクリートハッチが落下したエリア
- ①~⑬, ⑱, ⑳ : ハンドル変形燃料
- ⑰, ⑲~ ㉕ : タガネ治具適用の変形無し燃料

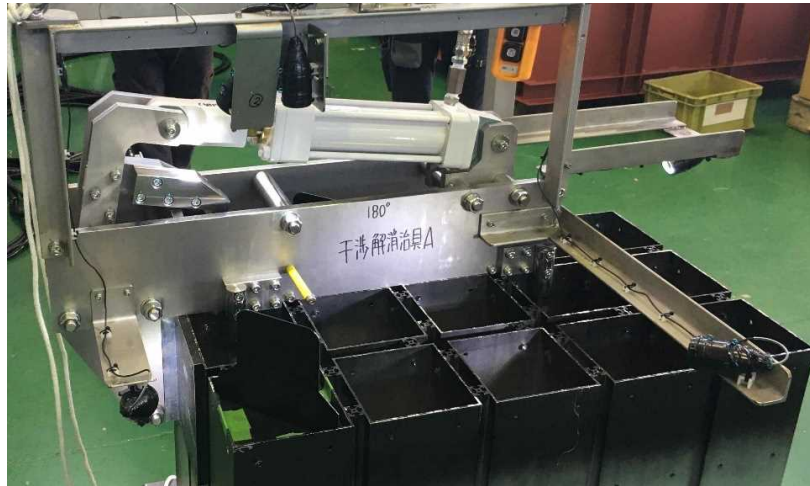
曲げ戻し装置

- 2021年1月30日, 変形した吊りピースをシリンダにより曲げ戻し, 燃料との干渉を解除する措置を実施。当該燃料は吊りピースとの干渉なく吊り上げ可能であることを確認した。

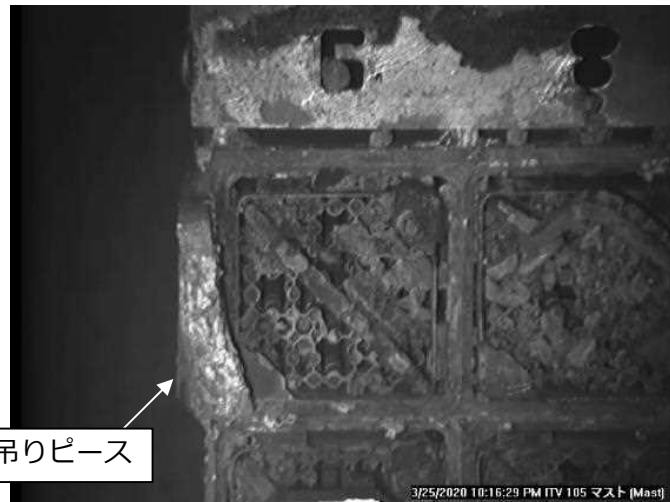
吊りピース

曲げ戻し前

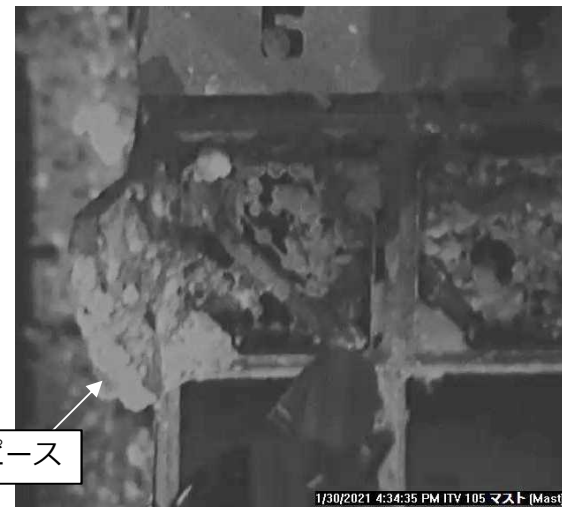
吊りピース

曲げ戻し後

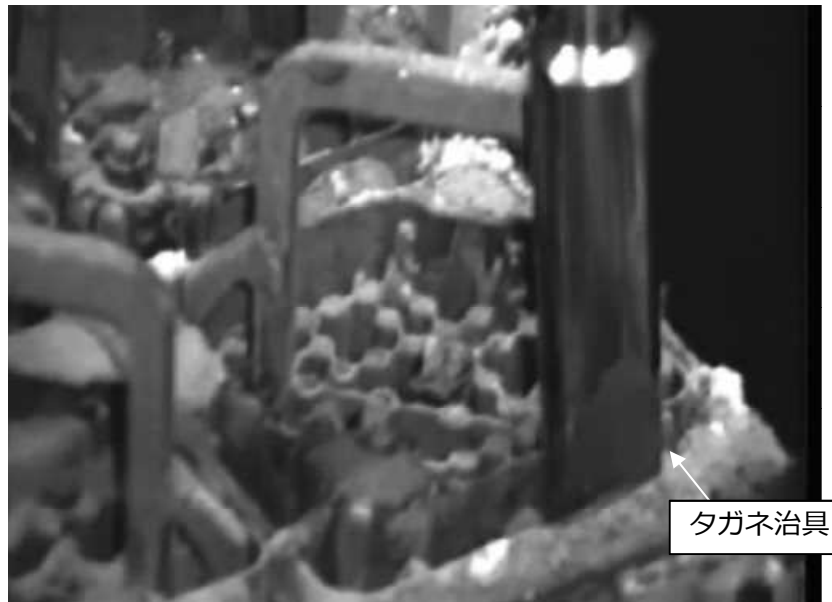
タガネ治具適用状況例 (⑱)

- 1tで吊り上がらない状況を確認した燃料について、タガネ治具による燃料上部のガレキ除去後、吊り上げ可能であることを確認した (⑩,⑬,⑱～㉕)

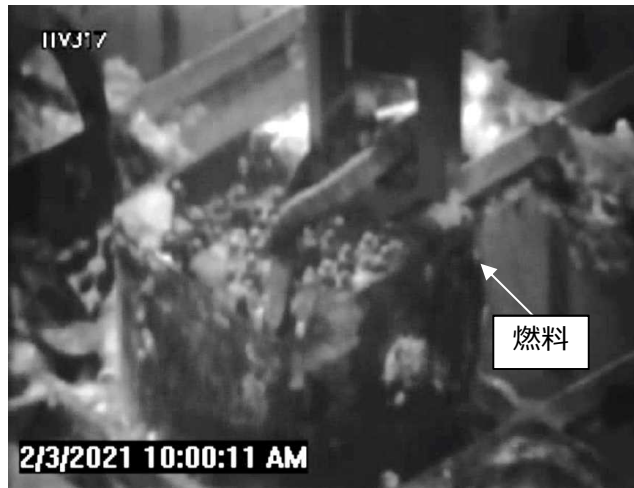
3号機でのハンドル変形燃料の吊り上げ

- 2月3日よりハンドル変形燃料の取り出しを開始

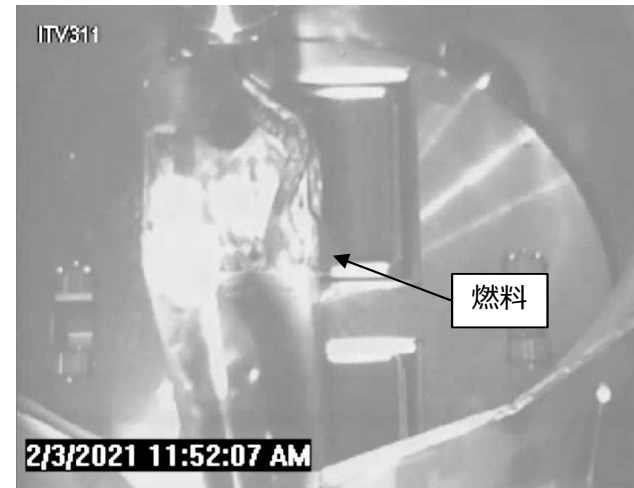
3号機での輸送容器への装填

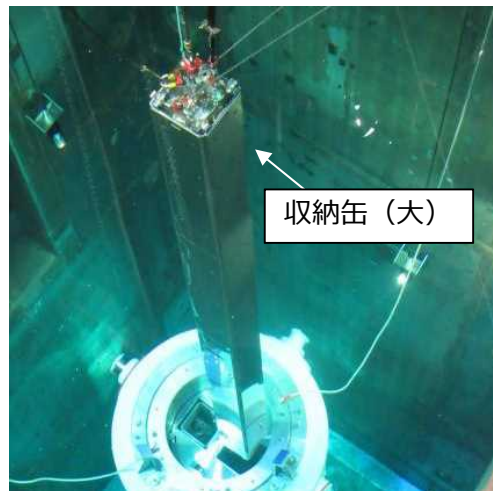
共用プールでの収納缶 (大) の吊り上げ

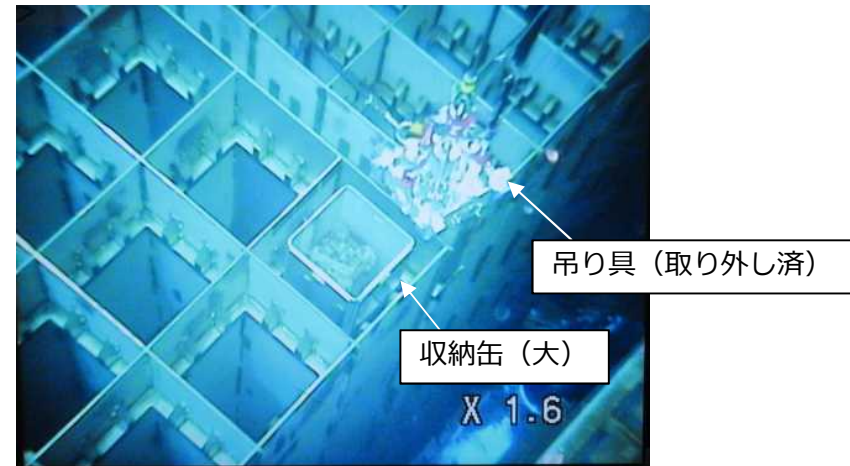
共用プールでの燃料ラックへの収納
