物揚場排水路 事故事象報告及び 瓦礫類の保管管理について

2021年4月19日

東京電力ホールディングス株式会社

第一部 事故事象の報告について

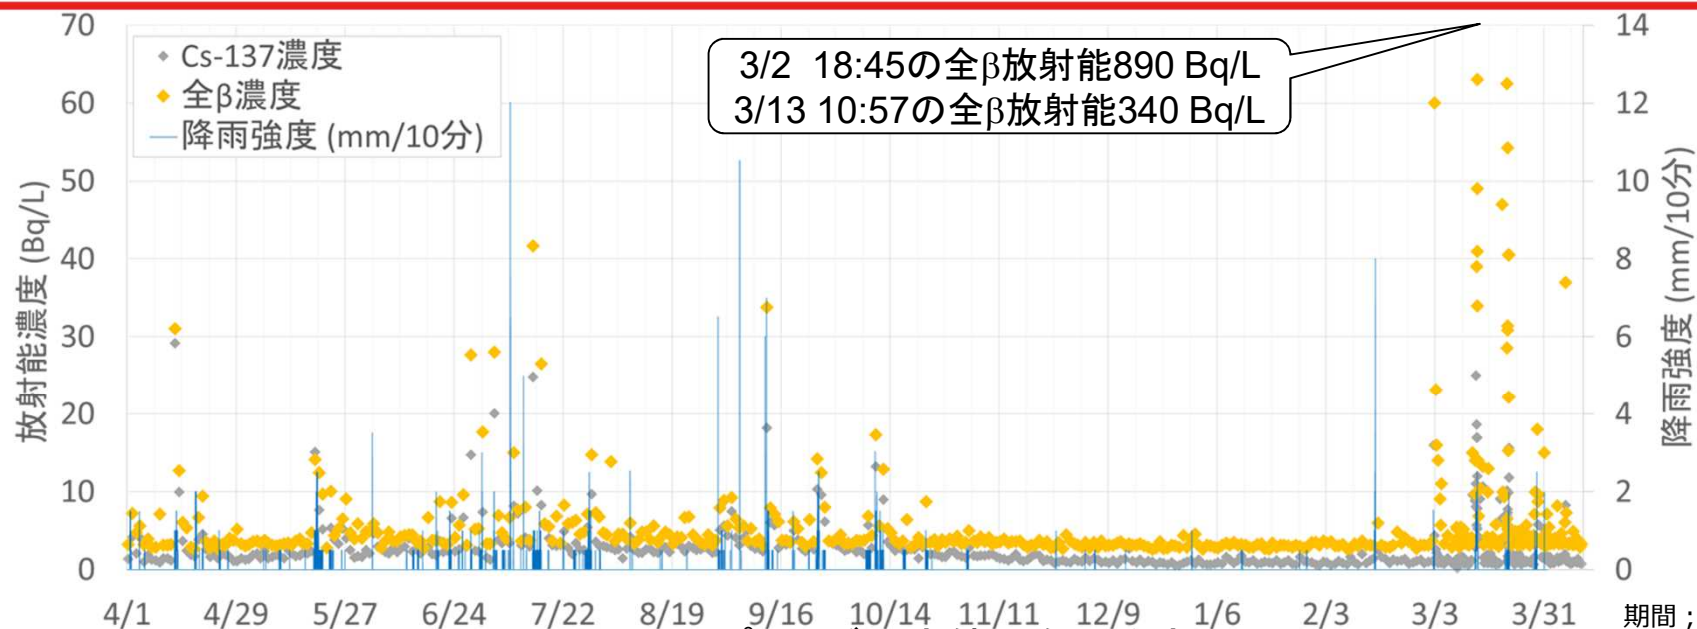
4. 2020年度以降の降雨量と物揚場排水路中放射能濃度

期間 ;
2020/4/1~
2021/4/7

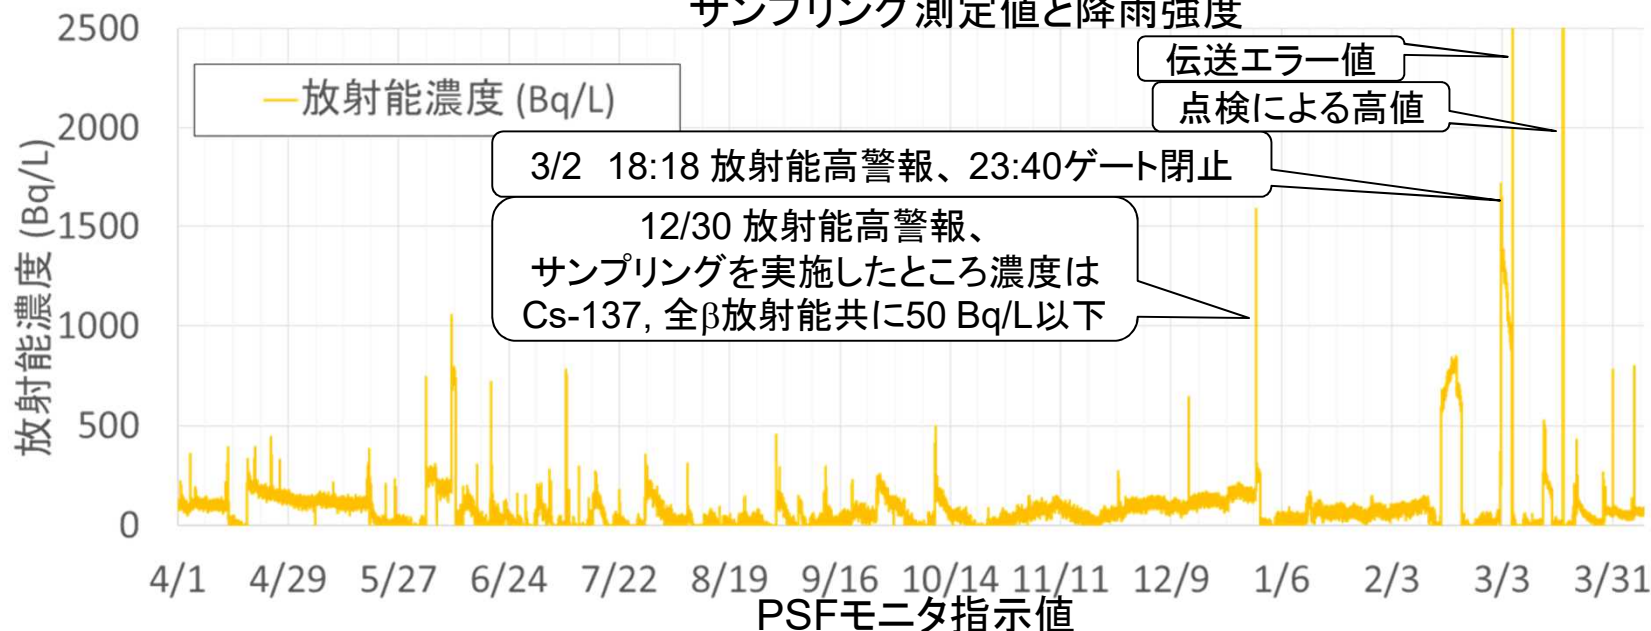
サンプリング測定値と降雨強度

期間 ;
2020/4/1~
2021/4/7

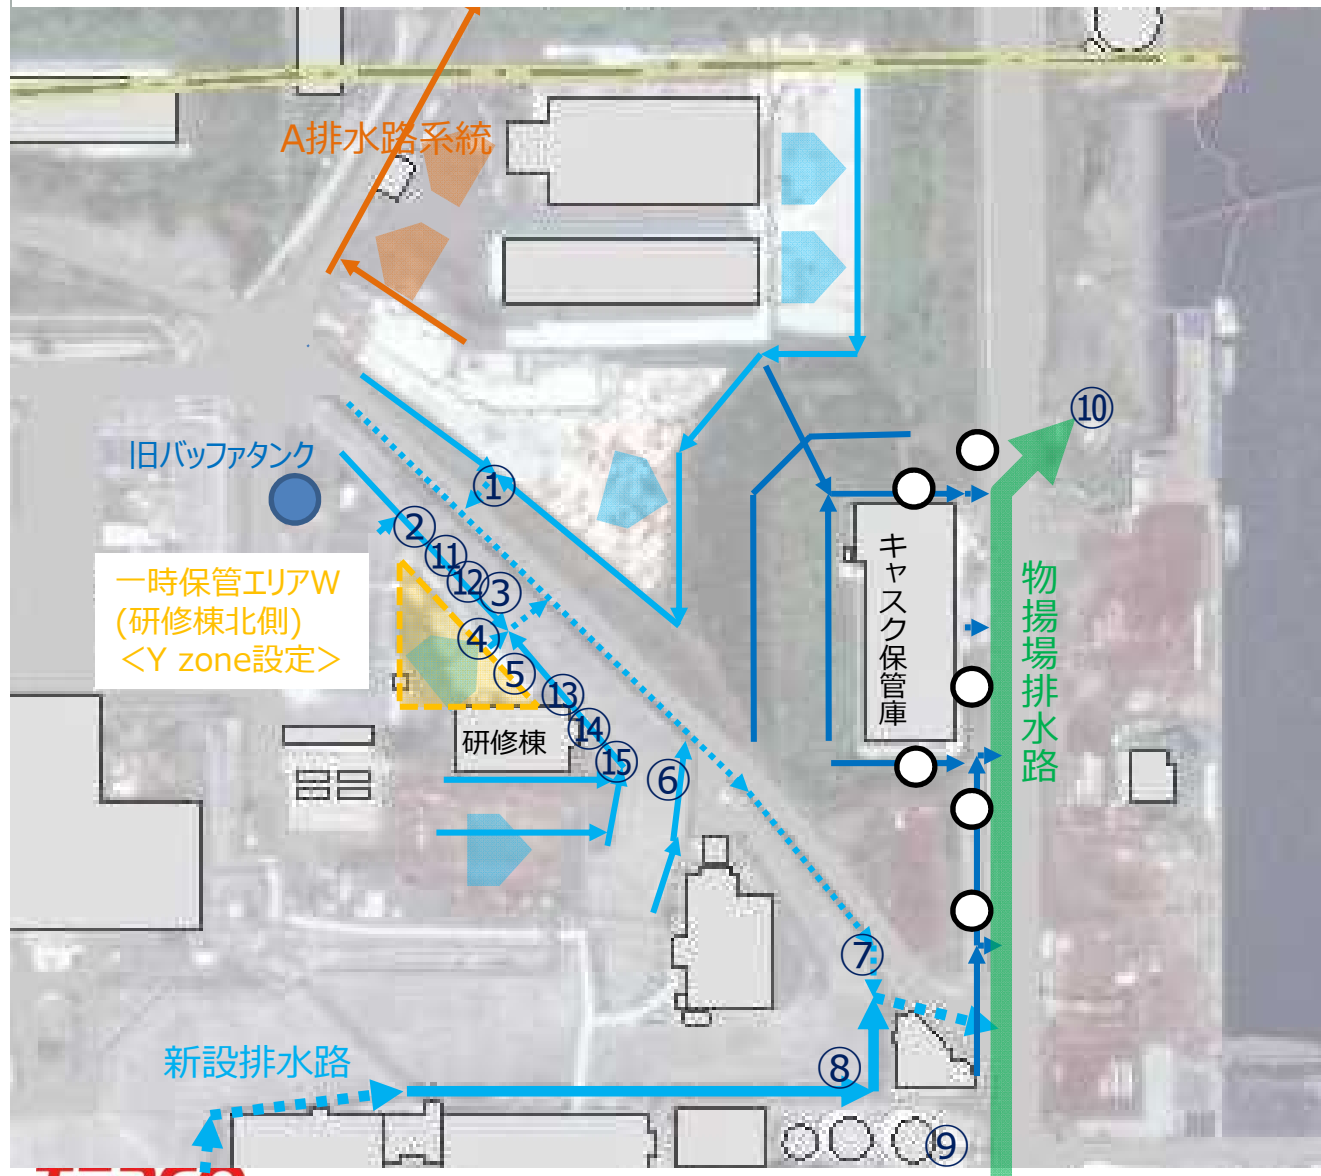
2021年3月20日~22日
降雨時採取地点

- ①排水溝
(一時保管エリアW(研修棟北側)より)
- ②排水溝
(バッファタンクエリア排水溝との合流後)
- ③排水溝
(⑫との合流後、④、⑤との合流前)
- ④排水溝
(一時保管エリアW(研修棟北側)付近からの排水)
- ⑤排水溝
(バス駐車場エリアからの排水、③、④との合流前)
- ⑥排水溝
(バス駐車場エリア及び法尻からの排水)
- ⑦排水溝 [自動採水器]
(①~⑥の排水、⑧との合流前)
- ⑧新設排水路 [自動採水器]
- ⑨排水路立坑内 [自動採水器]
(1号機側除去土嚢上流側)
- ⑩物揚場排水路 [自動採水器]
- ⑪地下水排水管 (一時保管エリアW(研修棟北側)付近の地下水)
- ⑫地下水排水管下水 (一時保管エリアW(研修棟北側)の地下水)
- ⑬地下水排水管 (研修棟付近の地下水)
- ⑭地下水排水管 (研修棟付近の地下水)
- ⑮地下水排水管 (研修棟付近の地下水)
結果的に⑪、⑬~⑮は水がなかった

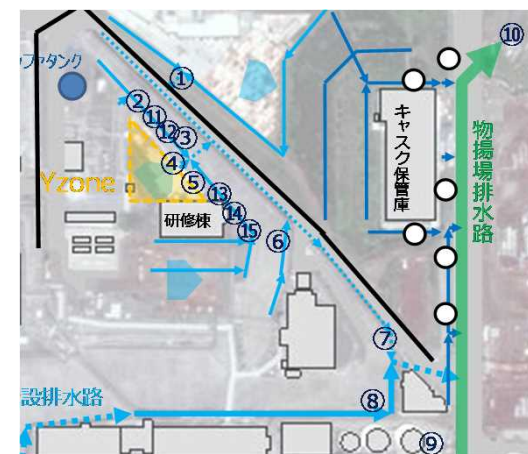
10. 3月20日~3月22日の降雨時調査結果

- ✓ 地点番号④瓦礫等の一時保管エリアW(研修棟北側)からの排水が全β放射能で約1700Bq/Lであった。
- ✓ β/γ放射能濃度比: 約300倍
- ✓ 排水元である瓦礫等の一時保管エリアW (研修棟北側)について、地表サーベイを実施

地点番号	採取場所	採取場所の状況	1回目			2回目			3回目			サンプリング
			採取時刻	Cs-137	全β	採取時刻	Cs-137	全β	採取時刻	Cs-137	全β	
①	排水溝	一時保管エリア付近	16:00	8.4E+00	5.0E+01	17:30	<4.4E+00	6.0E+01	18:30	1.0E+01	4.8E+01	手採取
②	排水溝	パツファタンクエリア排水溝との合流後、⑫合流前	16:25	4.1E+01	5.4E+01	17:15	8.7E+01	1.4E+02	水なし			手採取
⑫	地下水排水管	Y zone付近の地下水、③排水溝合流前	16:35	6.8E+01	6.8E+01	17:10	6.5E+01	7.7E+01	18:55	6.5E+01	7.1E+01	手採取
③	排水溝	⑫との合流後、④、⑤との合流前	16:36	5.3E+01	1.0E+02	17:05	2.7E+01	5.7E+01	19:00	1.5E+02	1.6E+02	手採取
④	排水溝	Y zone付近からの排水、③、⑤との合流前	16:36	6.1E+00	1.6E+03	17:05	9.4E+00	1.7E+03	水なし			手採取
⑤	排水溝	バス駐車場エリアからの排水、③、④との合流前	16:33	1.5E+01	2.3E+01	17:05	8.0E+00	2.5E+01	19:05	1.6E+01	2.6E+01	手採取
⑥	排水溝	バス駐車場及び法尻の排水	16:42	3.8E+01	4.4E+01	17:20	2.7E+01	4.0E+01	18:40	6.3E+01	7.2E+01	手採取
⑦	排水溝	①～⑥の排水、⑧との合流前	16:17	<4.4E+00	9.1E+00	17:32	<4.3E+00	7.7E+00	18:47	1.2E+01	2.1E+02	自動採水器
⑧	新設排水路	大熊通りほかの排水	16:23	4.6E+00	1.5E+01	17:38	5.6E+00	<7.1E0	18:53	<4.2E+00	<7.1E+00	自動採水器
⑨	排水路立坑内	物揚場排水路(放射能除去土嚢上流側)	16:46	8.7E+00	1.3E+01	採水できず			採水できず			自動採水器

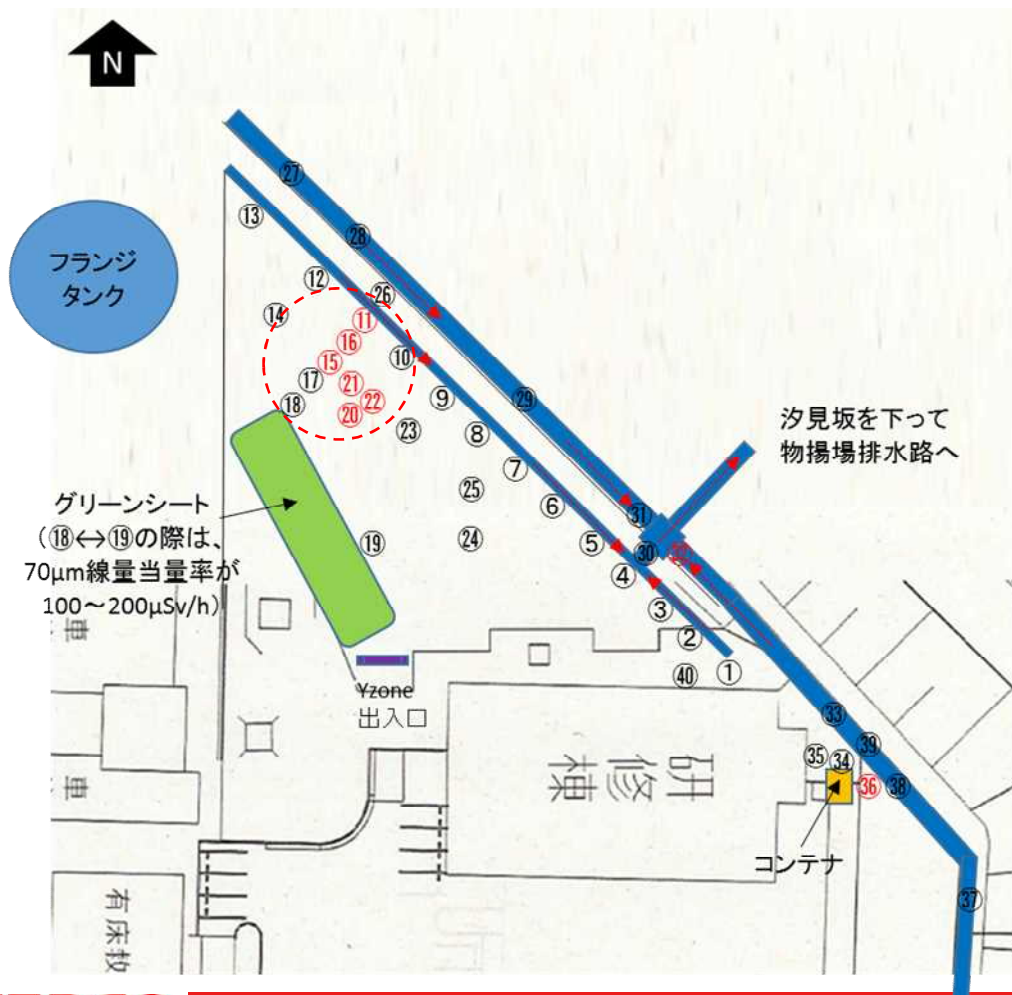
11. 瓦礫等の一時保管エリアW(研修棟北側) 調査結果

- ✓ 物揚場排水路上流側周辺エリアにおける排水溝等の汚染サーベイを実施 (3月22日実施)
- ✓ 1cm線量当量率 (γ) に比べて70 μ m線量当量率 ($\beta + \gamma$) が有意に高い箇所を特定

地点	1cm線量当量率	70 μ m線量当量率	地表面
①	25	40	鉄板
②	20	120	コンクリ+土
③	20	30	コンクリ+土
④	15	100	コンクリ+土
⑤	20	50	コンクリ+土
⑥	40	150	草
⑦	10	70	木
⑧	10	35	コンクリ
⑨	10	350	コンクリ+土
⑩	10	250	コンクリ+土
⑪	10	1500	コンクリ+土
⑫	10	30	コンクリ
⑬	10	60	コンクリ
⑭	10	45	草
⑮	15	5000	コンクリ+土
⑯	10	1500	コンクリ+土
⑰	15	20	コンクリ
⑱	60	70	シート際
⑲	60	400	マンホール蓋
⑳	15	3000	コンクリ+土
㉑	18	1500	コンクリ+土
㉒	22	4500	コンクリ+土
㉓	20	1200	コンクリ+土
㉔	25	200	コンクリ
㉕	15	240	コンクリ
㉖	-	300	細い側溝内
㉗	-	100	側溝内
㉘	-	120	側溝内
㉙	-	100	側溝内
㉚	-	200	側溝内
㉛	-	120	側溝内
㉜	-	1000	側溝内
㉝	-	250	側溝内
㉞	-	300	コンテナ際
㉟	-	700	側溝内
㊱	-	2000	コンテナ際
㊲	-	85	側溝内
㊳	-	180	側溝内
㊴	-	250	側溝内
㊵	-	200	黒い囲いの下

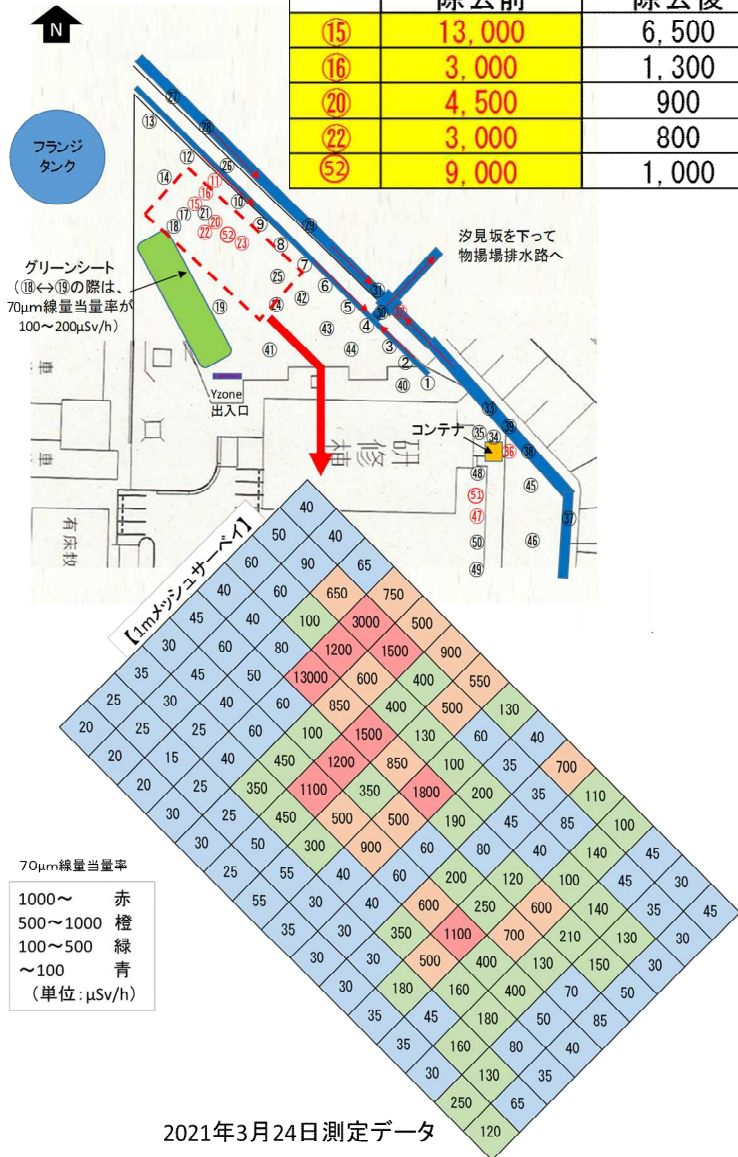
12. 瓦礫等の一時保管エリアW(研修棟北側) 詳細調査結果(再調査)¹⁵

土(汚染源)の除去前後比較

地点	70 μ m線量当量率(μ Sv/h)	
	除去前	除去後
(15)	13,000	6,500
(16)	3,000	1,300
(20)	4,500	900
(22)	3,000	800
(52)	9,000	1,000

高線量率の土の塊などを確認
 表面線量率最大13 mSv/h (70 μ m線量当量率)
 ⇒汚染源と推定

以下の対応を実施(3月24日)

- 一時保管エリアW(研修棟北側)の土の塊や周辺の土を回収
- β 汚染が確認された箇所の除染剤塗布、シート養生

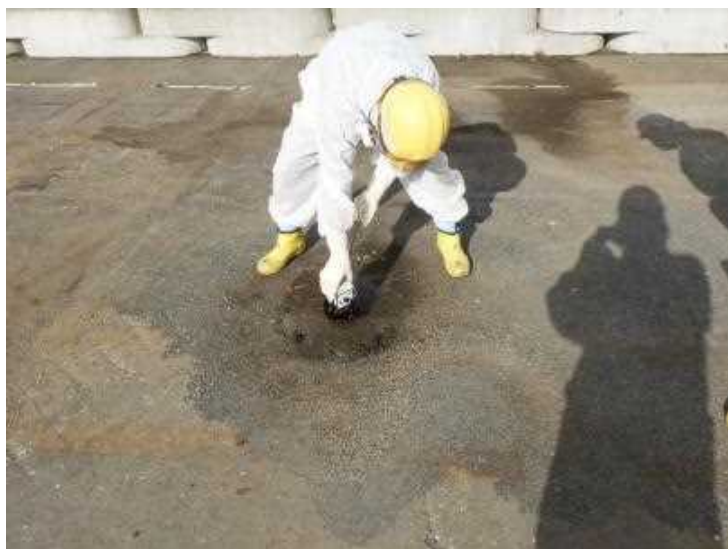
↓β汚染が見られた土の塊

1 cm線量当量率 : 0.017 mSv/h
70 μm線量当量率 : 13 mSv/h

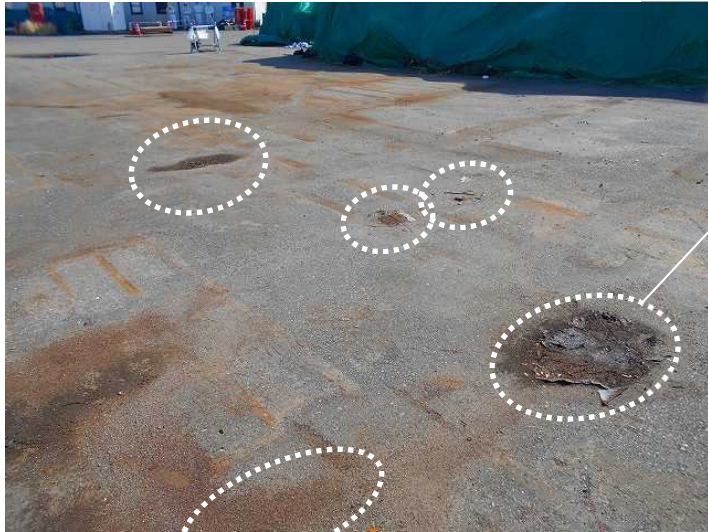
①除去前

(参考)線量当量率の高い土の塊の除去状況

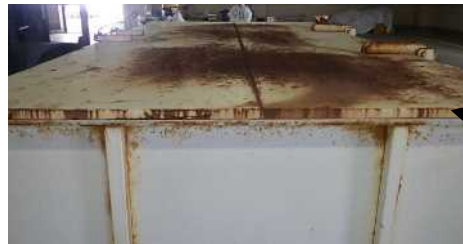
図2. 天板の状況

- ✓外面の表面にさびを確認したが、補修した箇所以外に貫通箇所は確認されなかった
- ✓70 μ m線量当量率($\beta + \gamma$):0.015~0.80mSv/h(補修した箇所近傍は0.80mSv/h)
- ✓1cm線量当量率(γ):0.01~0.14mSv/h(補修した箇所近傍は0.01mSv/h)
- ✓表面汚染密度:1.4~98Bq/cm² (補修した箇所近傍は98Bq/cm²)

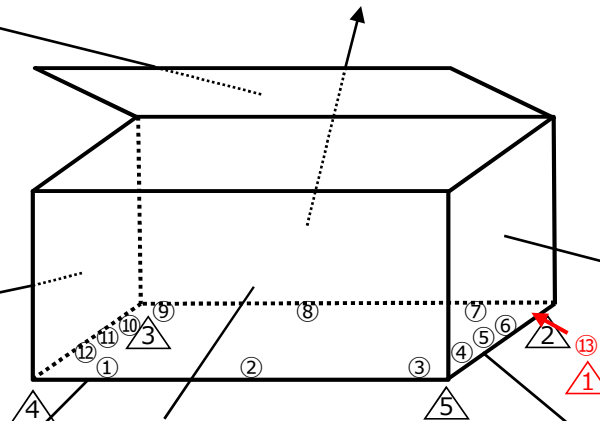
図1. 容器イメージ図 (サンプリング箇所)

表面汚染密度測定 (スミア法)		
スミア採取ポイント点		表面汚染密度 (Bq/cm ²)
⚠	容器外側 補修箇所下部	98
②	容器外側下部1	2.6
③	容器外側下部2	1.4
④	容器外側下部3	1.4
⑤	容器外側下部4	1.4

線量当量率測定 (単位: mSv/h)		
測定ポイント	1cm線量当量率	70μm線量当量率
BG	0.004	0.004
①	0.040	0.040
②	0.120	0.140
③	0.055	0.060
④	0.010	0.015
⑤	0.010	0.015
⑥	0.010	0.045
⑦	0.040	0.040
⑧	0.140	0.150
⑨	0.060	0.070
⑩	0.045	0.040
⑪	0.045	0.045
⑫	0.055	0.060
⚠	0.010	0.800

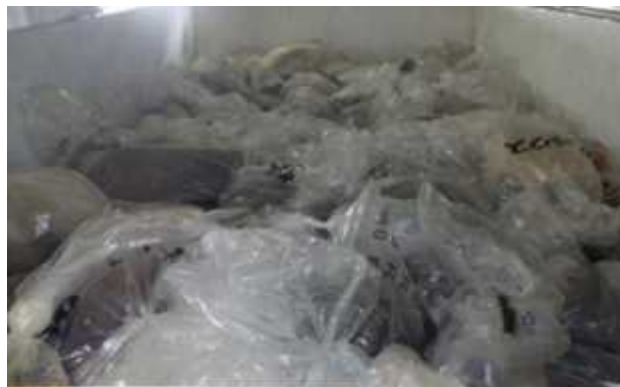
図9. 収納袋を取り出す前の収納容器内の状況

- ✓内容物はホース(2本)とゴムシート(1枚)を除き、全てが収納袋に収納され、約450袋を確認した
- ✓内容物は、吸水シート(約250袋)・布や紙のウエス(約80袋)・ビニール類(約60袋)等を確認した
- ✓吸水シートとウエスは水分を含み湿った状態が多かったが、収納袋に損傷は確認されなかった
- ✓70 μ m線量当量率($\beta + \gamma$):ビニール類が収納された袋表面において最大160mSv/h
- ✓1cm線量当量率(γ):吸水シートが収納された袋表面において最大20mSv/h

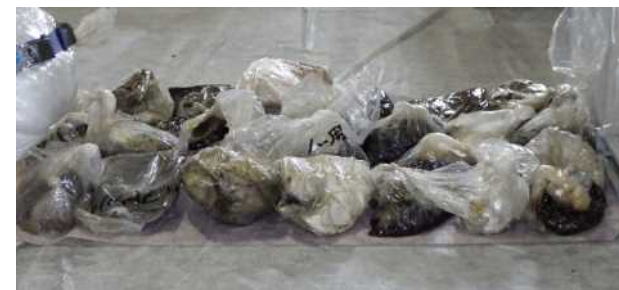
図10. 収納袋を取り出した状況

内容物	収納袋数
吸水シート	約250
ウエス	約80
ビニール類	約60
雑ゴミ	約25
難燃シート	約20
靴	約10
ホース(切断片)	約5
合計	約450

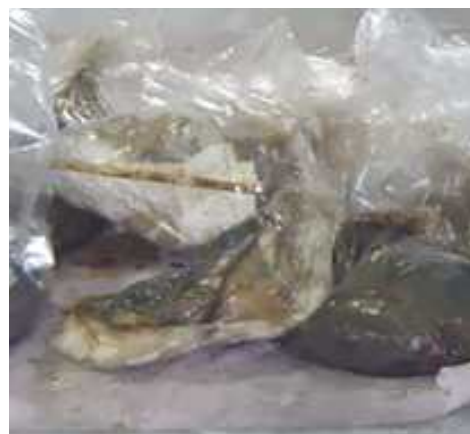
図11. 収納袋(吸水シート)

内容物	1cm線量 当量率・最大 (mSv/h)	70μm線量 当量率・最大 (mSv/h)
吸水シート (図11)	20(最大)	100以上
ビニール類,他 (図12)	1.5	160(最大)

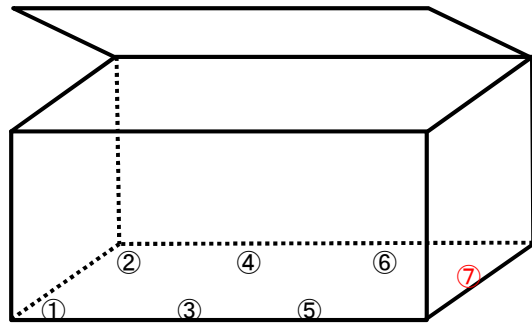
図13. 収納容器イメージ図
(サンプリング箇所)

1cm線量当量率 (mSv/h)		70μm線量当量率 (mSv/h)		表面汚染密度 (Bq/cm ²)
		水回収前	水回収後	水回収前	水回収後	
①	内部底面	0.06	0.32	1	23	690
②	内部底面	0.06	0.20	2	10	> 1,400
③	内部底面	0.04	0.050	2	3	270
④	内部底面	0.09	0.090	3	3	140
⑤	内部底面	0.06	0.080	1	2	960
⑥	内部底面	0.11	0.12	5	3	> 1,400
⑦	内部 補修箇所付近	0.18	0.18	13	5	1,200

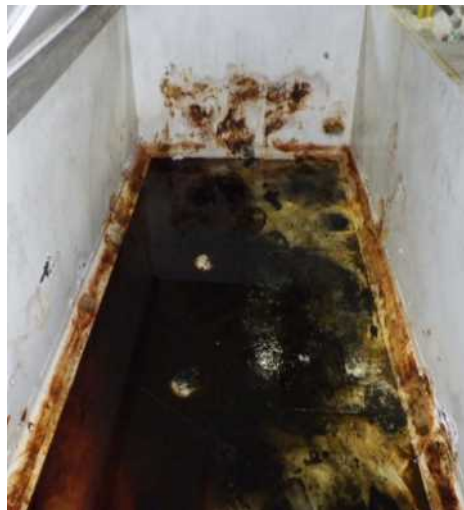
図14. 容器内面・底面の状況
(水回収前)

- ✓内面の底面全体に水(濁り有り)が約2~3mm溜まっていることを確認した
- ✓内面の底面全体にさびを確認したが、補修した箇所以外に貫通箇所は確認されなかった
- ✓ゲル状の物質は確認されなかった
- ✓70 μ m線量当量率($\beta + \gamma$)
 - 溜まっていた水回収前:1~13mSv/h(補修した箇所近傍は13mSv/h)
 - 溜まっていた水回収後:2~23mSv/h(補修した箇所近傍は5mSv/h)
- ✓1cm線量当量率(γ)
 - 溜まっていた水回収前:0.04~0.18mSv/h(補修した箇所近傍は0.18mSv/h)
 - 溜まっていた水回収後:0.05~0.32mSv/h(補修した箇所近傍は0.18mSv/h)
- ✓表面汚染密度: $1.4 \times 10^2 \sim 1.4 \times 10^3$ 以上 Bq/cm² (補修した箇所近傍は 1.2×10^3 Bq/cm²)
