廃棄物管理の適正化に向けた対策について

2021年10月11日

東京電力ホールディングス株式会社

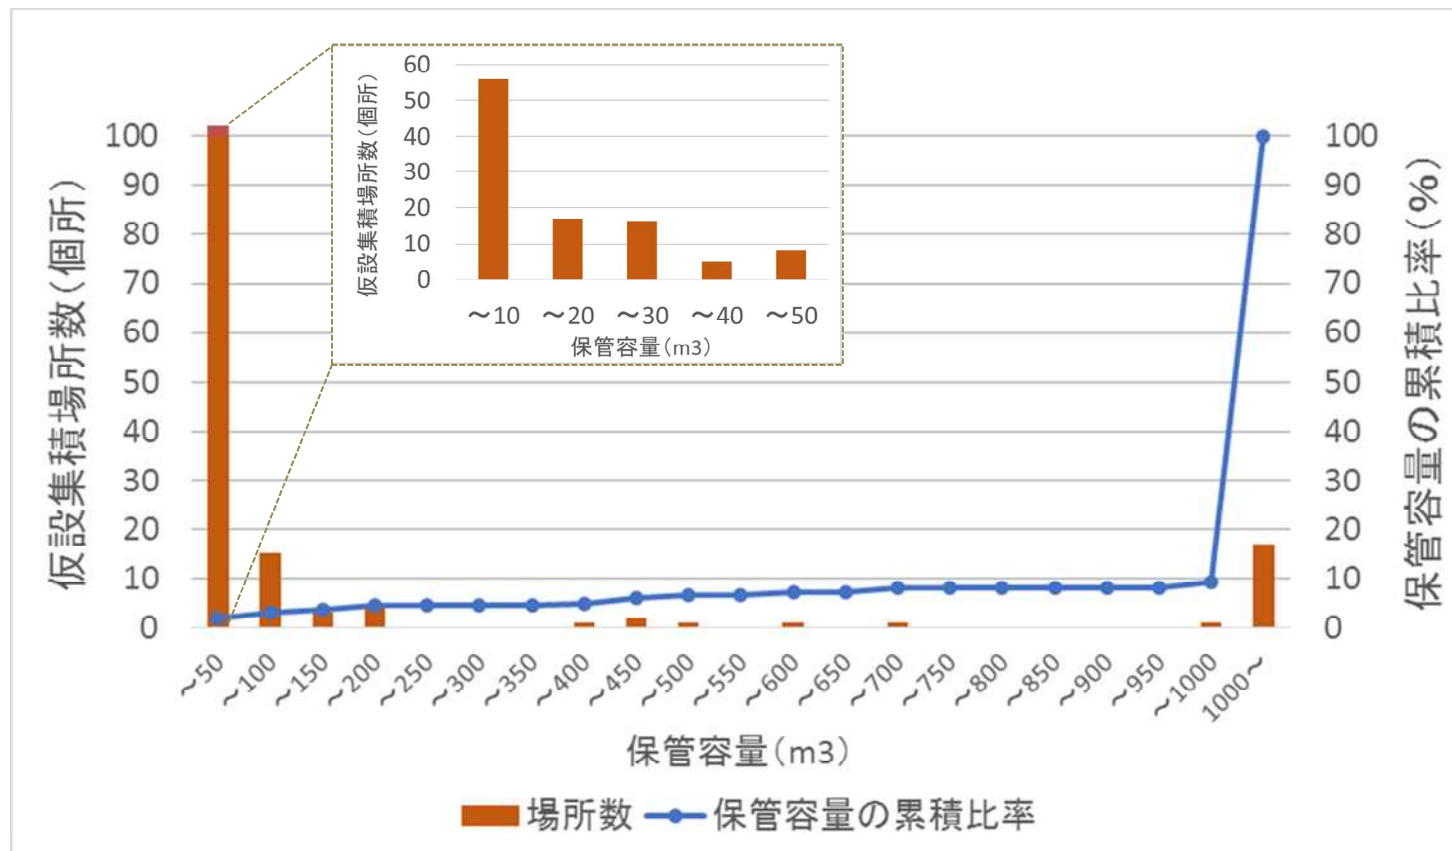
仮設集積場所の保管容量とエリア数について

- 2021年9月末における仮設集積場所の数は148箇所である
- 保管容量が1000m³を超える箇所が17箇所ある一方で、保管容量が50m³以下の箇所は102箇所で約7割を占める（10m³以下が56箇所）
- 一方、保管容量（m³）としては、1000m³を超える場所17箇所、全体の9割を占める
- なお、保管容量が1000m³を超える仮設集積場所は2020年11月時点では2箇所であり、2020年12月に大きな容量の仮設集積が増加（エリア整理やコンテナ点検による）

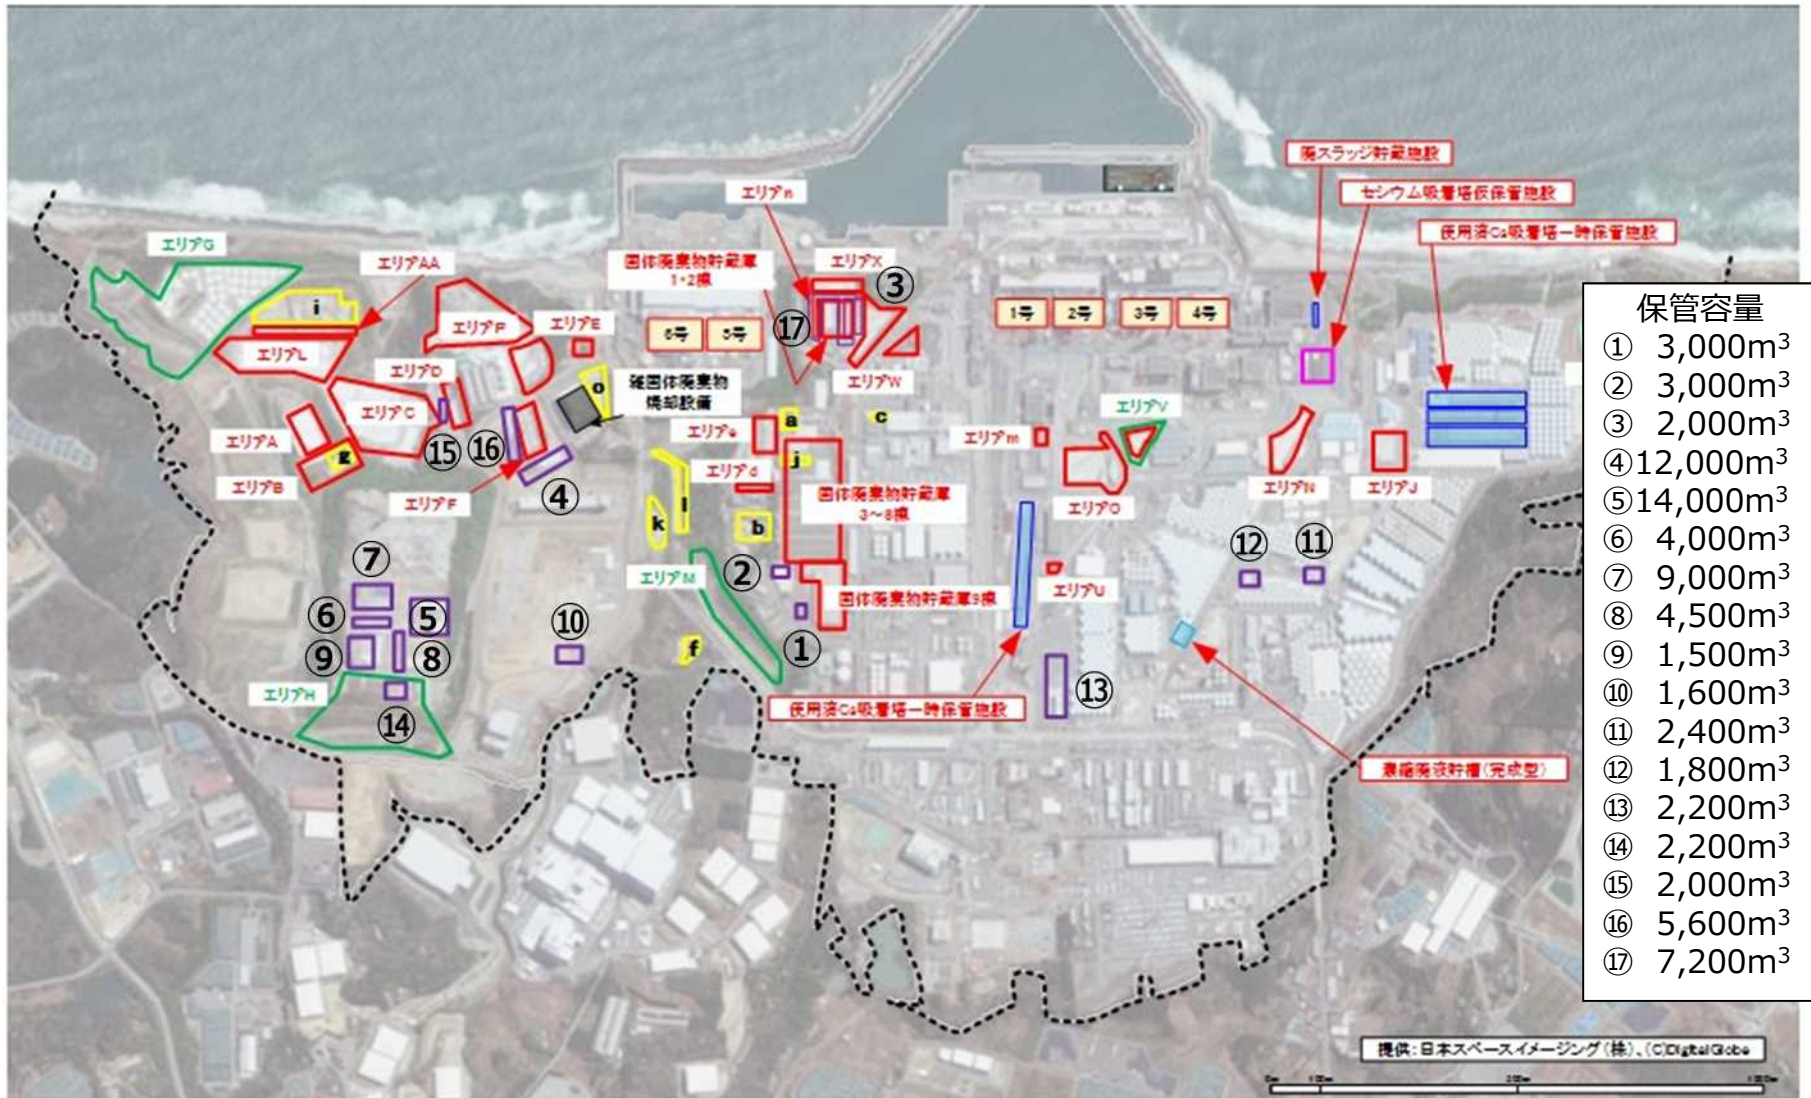
主な仮設集積場所について

- 保管容量が1000m³以上ある主な仮設集積場所の配置は下図の通り

番号	保管容量 (m ³)	保管量 (m ³)
①	3,000	2,000
②	3,000	3,000
③	2,000	2,000
④	12,000	6,500
⑤	14,000	13,800
⑥	4,000	1,800
⑦	9,000	3,800
⑧	4,500	3,500
⑨	1,500	1,500

番号	保管容量 (m ³)	保管量 (m ³)
⑩	1,600	600
⑪	2,400	1,200
⑫	1,800	1,800
⑬	2,200	1,200
⑭	2,200	2,200
⑮	2,000	2,000
⑯	5,600	2,800
⑰	7,200	7,200

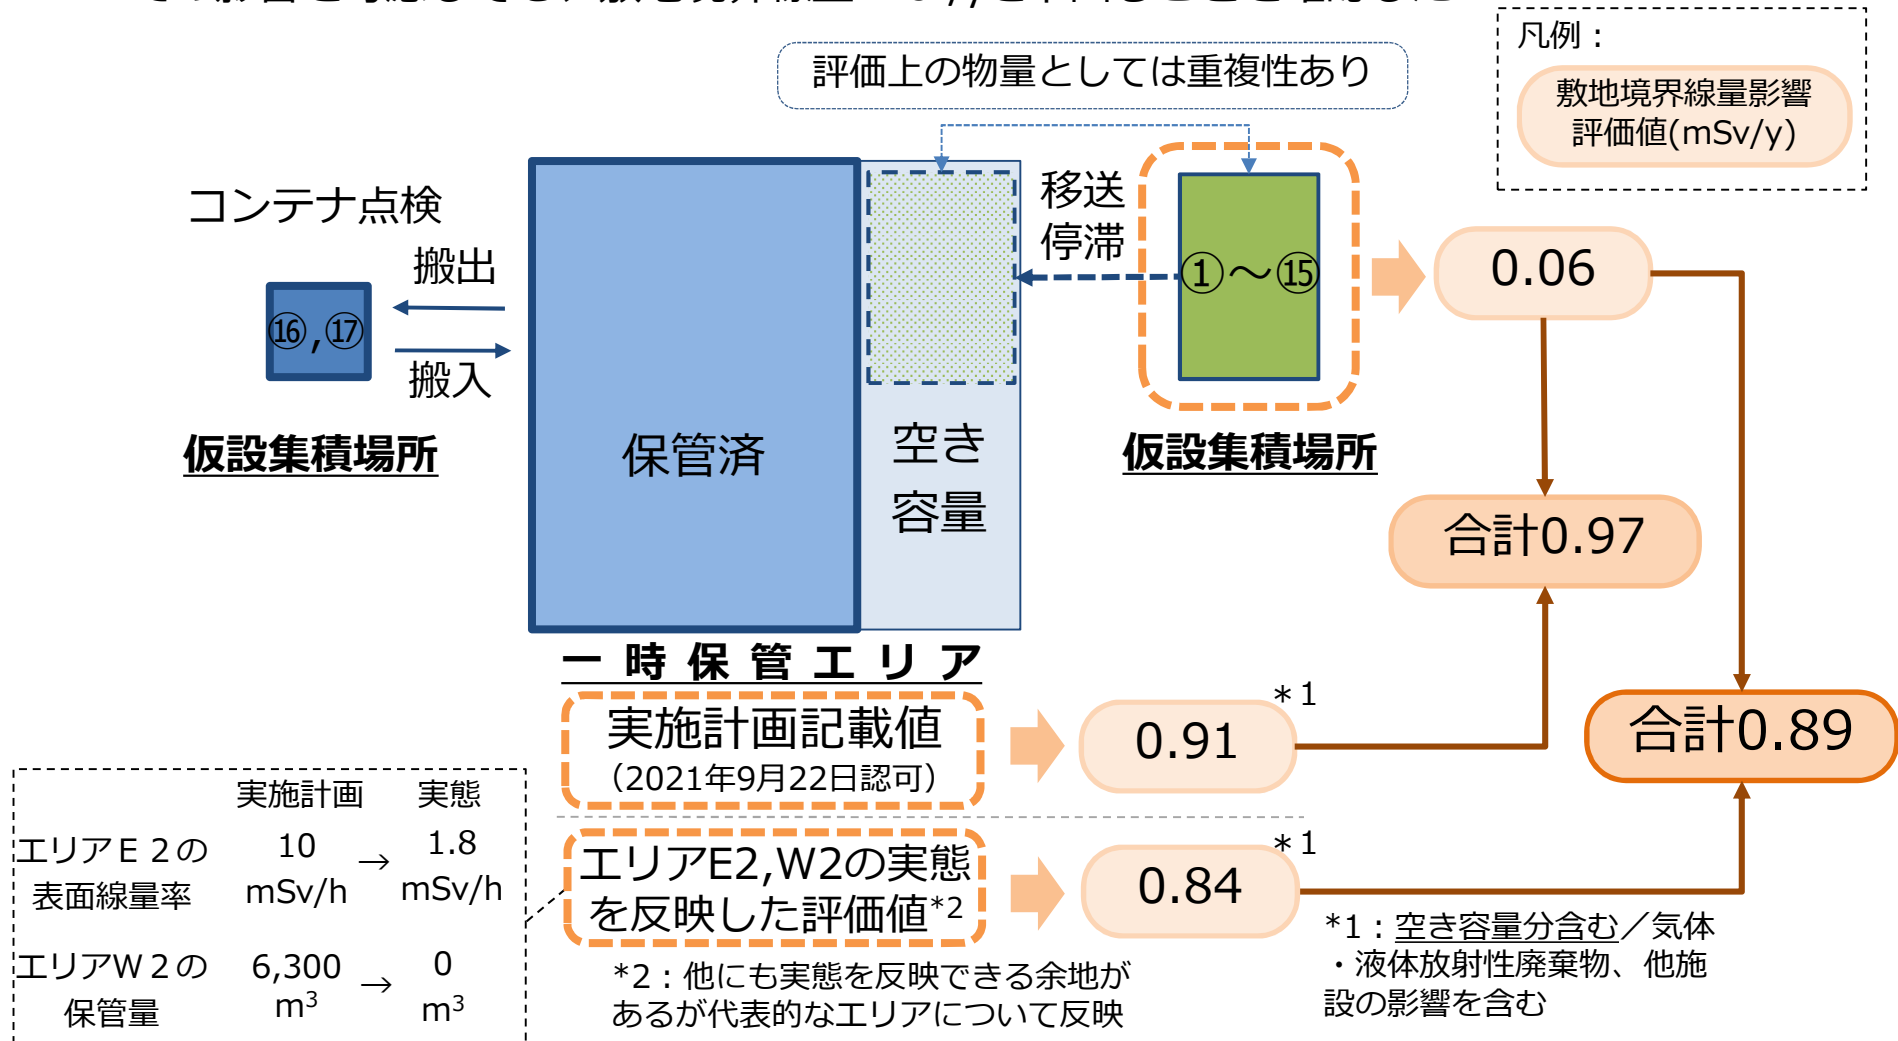
主な仮設集積所の敷地境界への線量影響

- 一時保管エリアへの保管が停滞しているために増加した主な仮設集積場所（①～⑮）について、敷地境界への線量影響を評価（評価方法は参考参照）
- その影響を考慮しても、敷地境界線量1mSv/yを下回ることを確認した

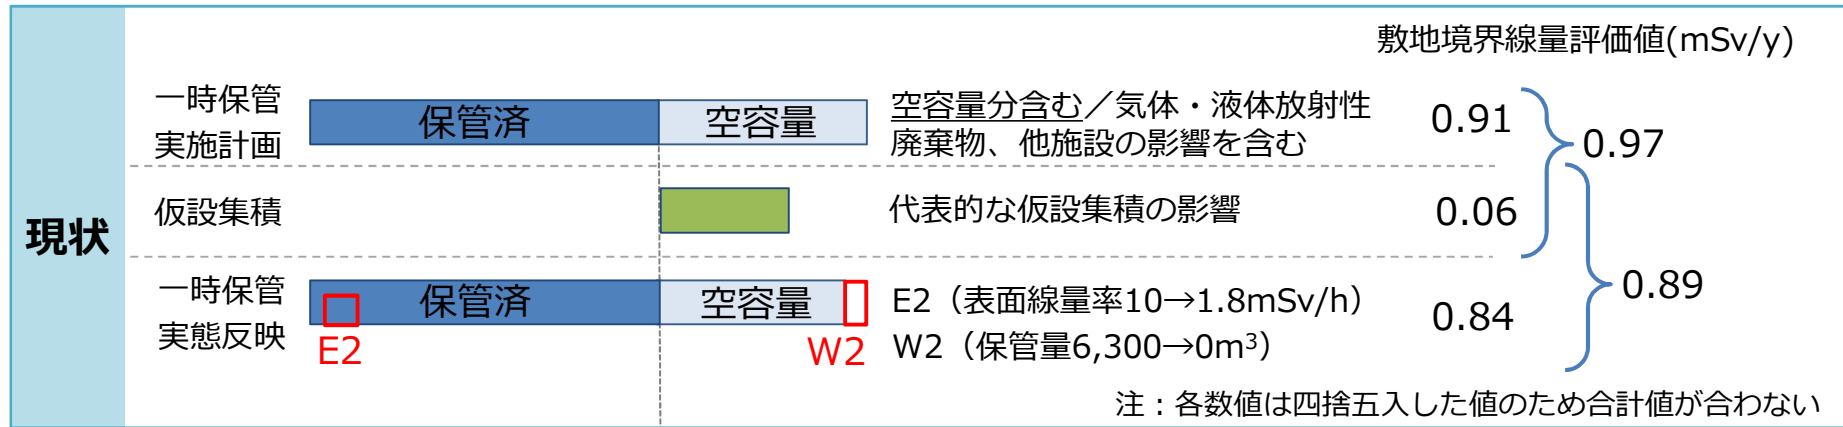
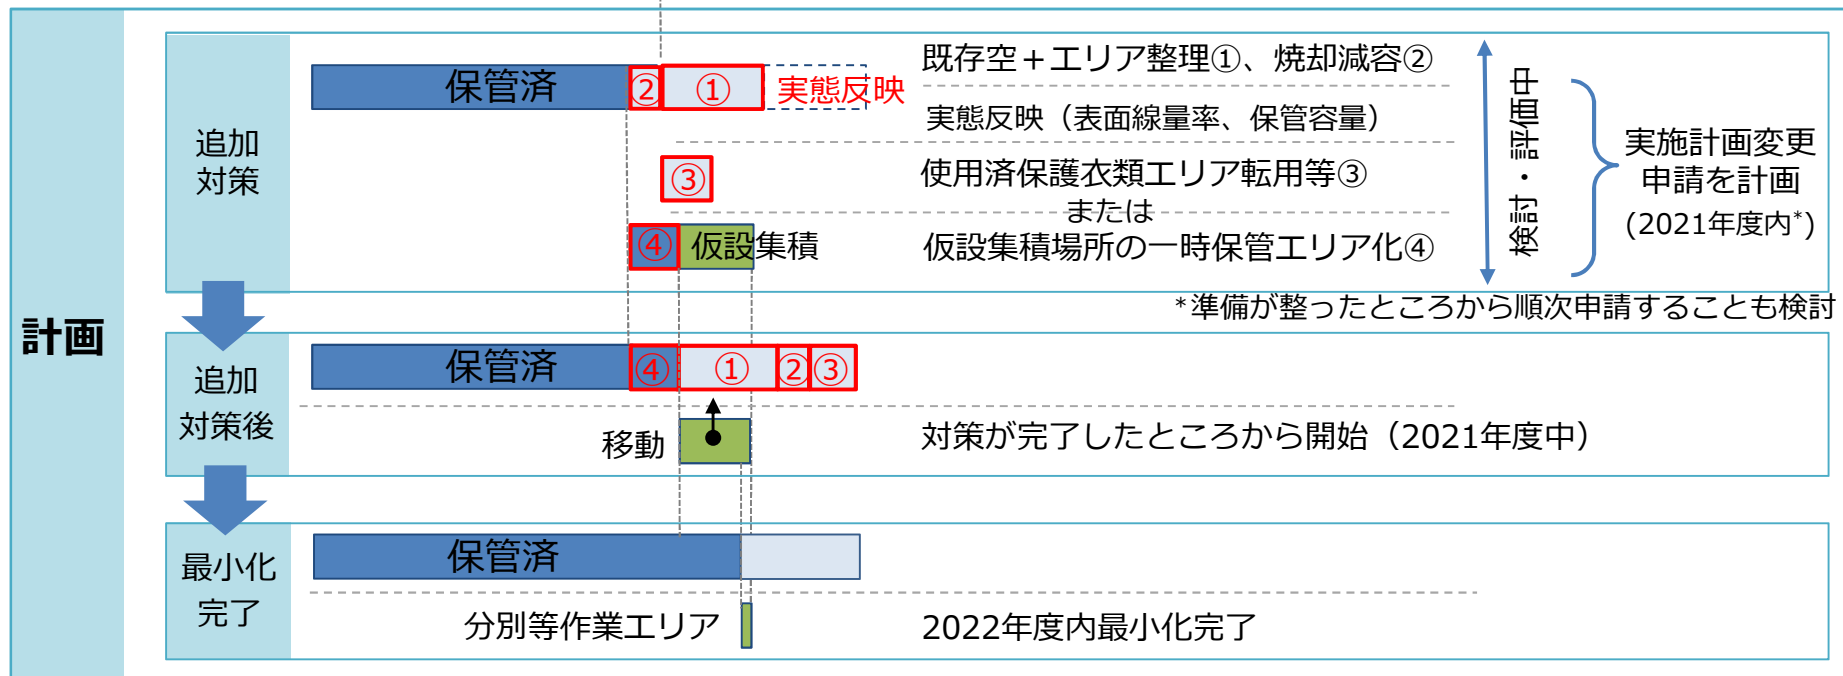
廃棄物管理の適正化に関する計画のイメージ

- 前述の一時保管エリアの保管容量確保対策と合わせて、既存一時保管エリアの保管実態の反映を行うことで、敷地境界線量への影響を抑えつつ、仮設集積を最小化する

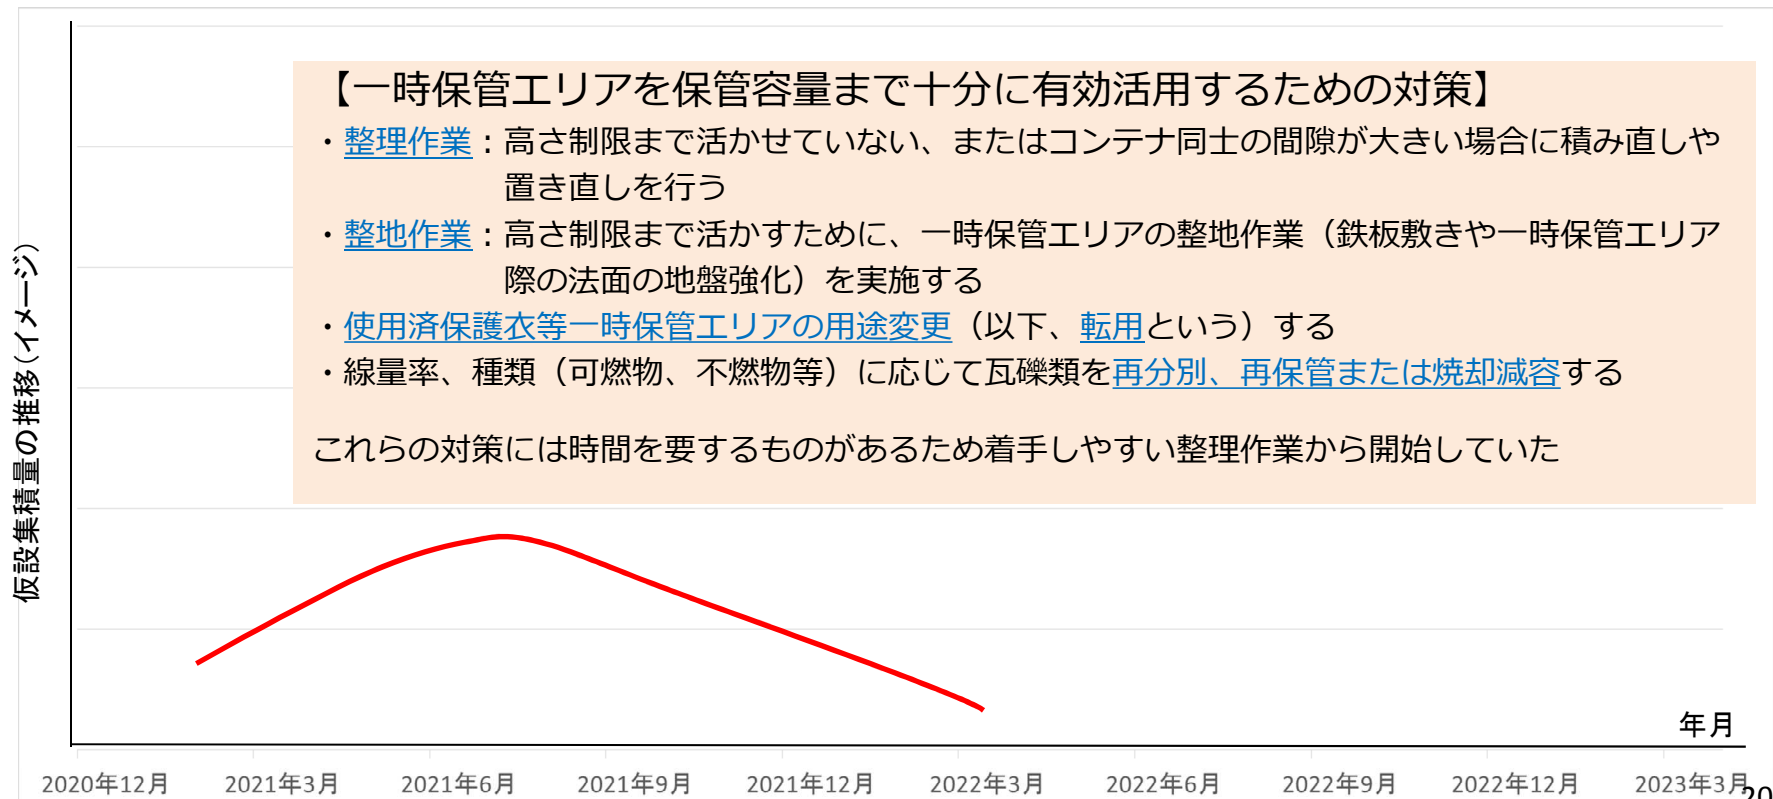
【参考】仮設集積の最小化に向けたこれまでの経緯について(1/2) **TEPCO**

- コンテナの並べ方や、地盤や地表面の状態、立地条件から一時保管エリアの保管容量まで十分に有効活用できていない箇所について、2020年12月に対策を検討し、1月から一時保管エリア整理作業を実施
- 一時保管エリア内のコンテナや瓦礫類の移動が伴う作業であることから、廃炉作業に伴い日々発生する瓦礫類の一時保管エリアへの受入れを一旦中断して実施する必要があったため、一時的に仮設集積場所（固体廃棄物G所管）を設定してそこに受入れることとした
- 対策が完了した一時保管エリアから順に受入れを再開し、当該仮設集積場所から瓦礫類を運搬することとしていた。2021年6月末には保管容量を有効活用するための作業が完了し、2022年3月末には当該仮設集積場所を解消する計画であった

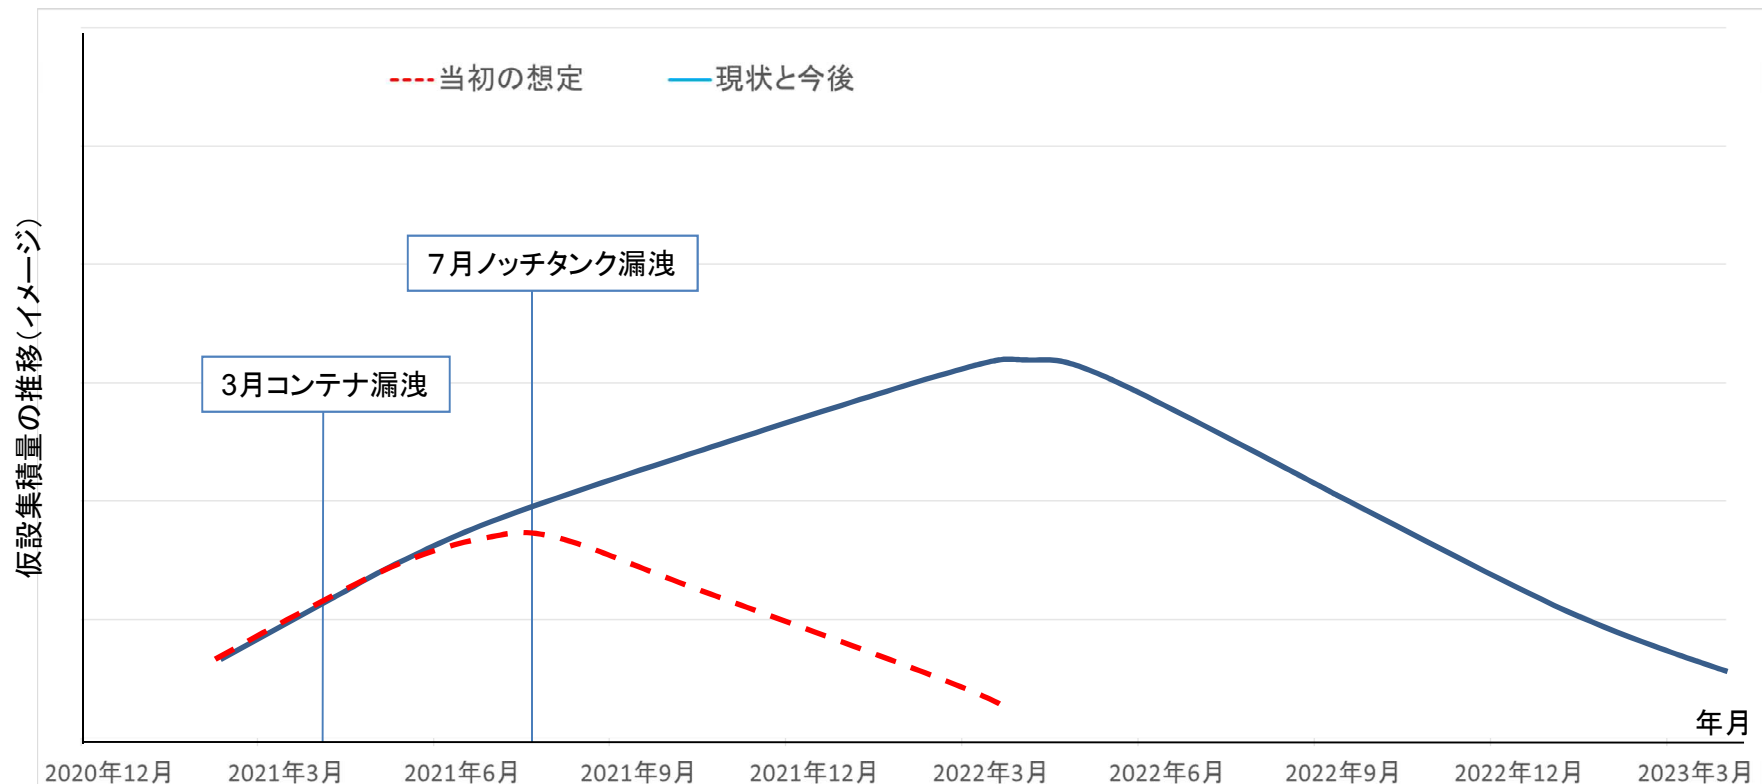
【参考】仮設集積の最小化に向けたこれまでの経緯について(2/2) **TEPCO**

- しかし、2021年3月に発生した一時保管エリアW2に保管していたコンテナからの放射性物質の漏洩、さらには同年7月に発生した一時保管エリアP2に保管していた汚染土壌を収納したノッチタンクからの放射性物質を含む雨水の溢水などの対応（外観目視点検、内容物確認等）により作業が輻輳したことからエリア整理作業が停滞
- これにより、構内に分散する工事主管G所管および固体廃棄物グループ所管の仮設集積場所数の増加および仮設集積期間の長期化に至った
- これらの仮設集積を速やかに最小化するため、既に計画していた保管容量を有効活用するエリア整理作業等に対し、追加対策が必要となった

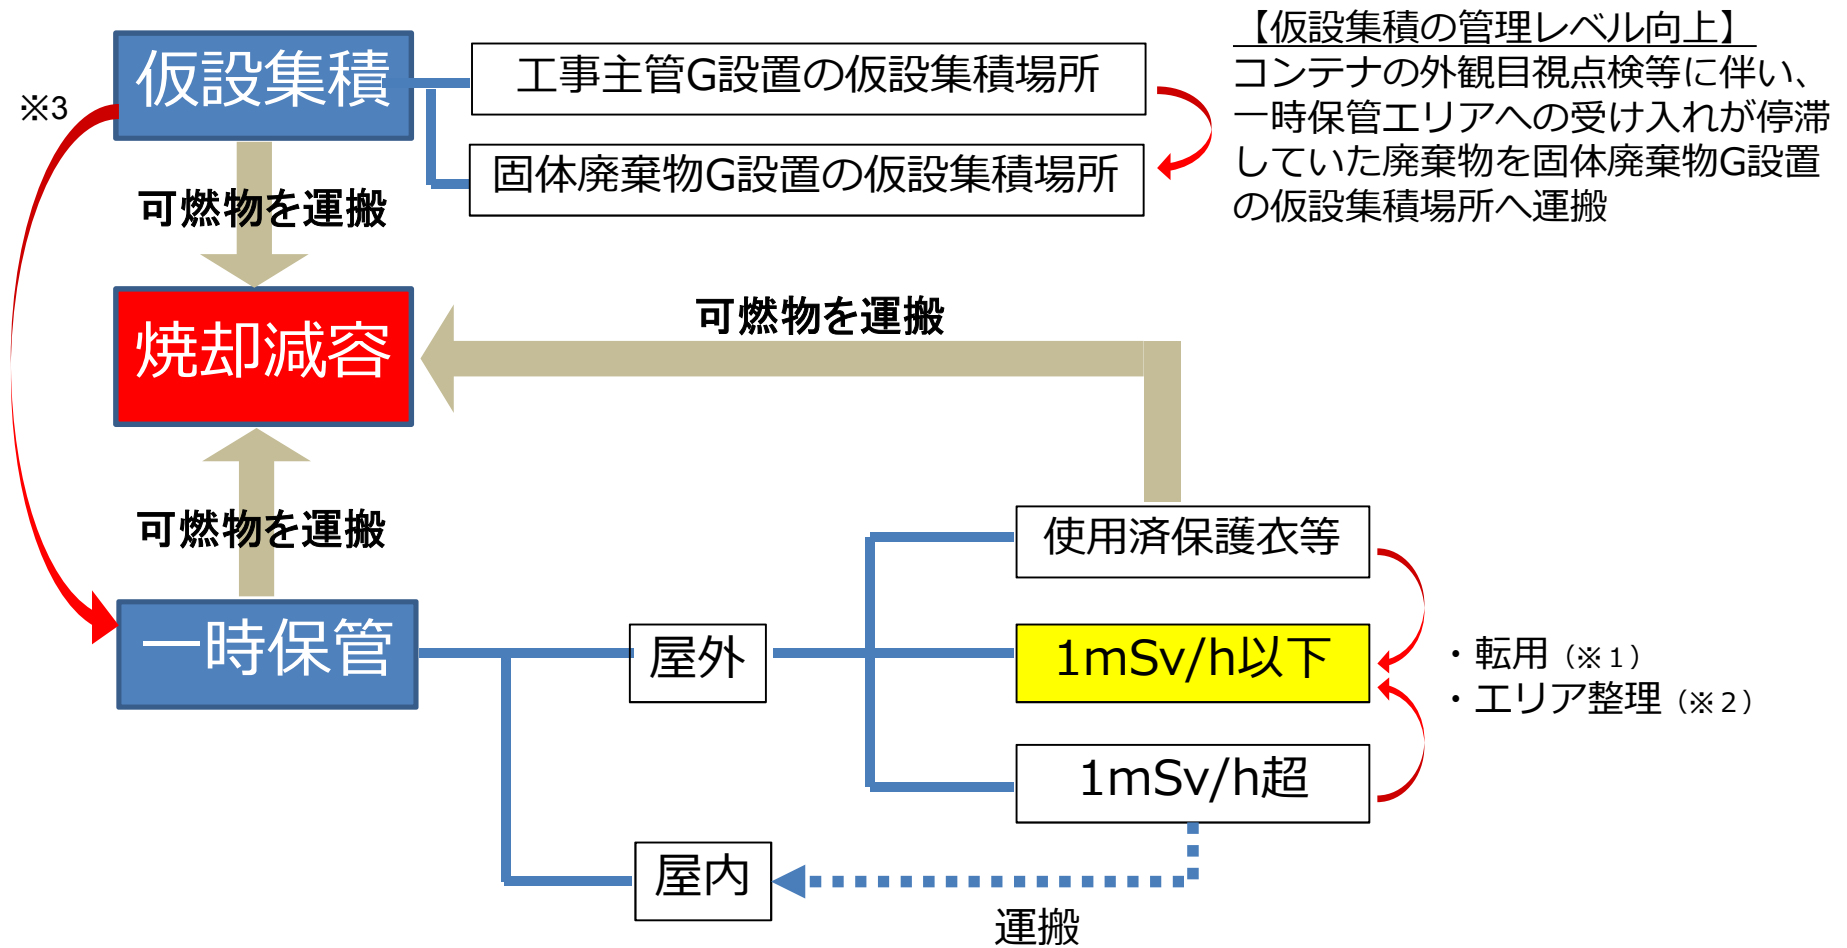
【参考】一時保管エリア容量確保に関する追加対策

- ※1：使用済保護衣等の焼却および高線量（1mSv/h超）の瓦礫等を屋内に運搬。空いたエリアを低線量（1mSv/h以下など）の瓦礫類の一時保管エリアに転用
- ※2：高さ制限を活かしていないエリアやコンテナ同士の間隙が大きいエリアについて、積み直しや置き直しを行い、エリアを有効活用する
- ※3：仮設集積物の移動の他、仮設集積で使用している場所を一時保管エリアとすることも検討

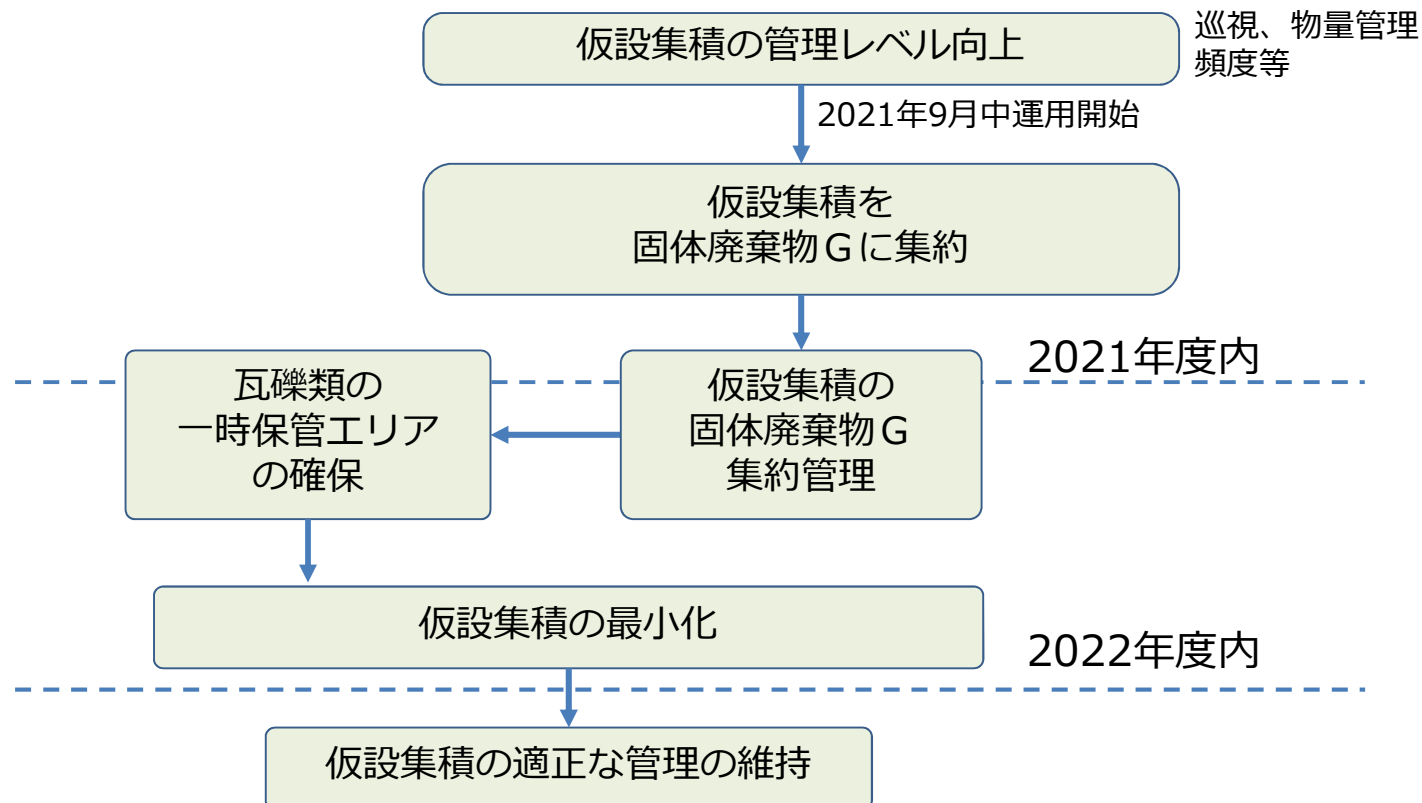
【参考】 仮設集積の最小化に向けた計画概要

- 廃棄物の適正管理（分別の実施、コンテナ詰め等）のための仮設集積場所以外は解消し、仮設集積の最小化を図る
- 廃棄物の適正管理のための分別、容器収納が完了し、一時保管の準備が整っている仮設集積については、2021年度内に固体廃棄物Gの仮設集積場所に集約
- 2022年度内に一時保管エリアの保管容量を確保。仮設集積を最小化する

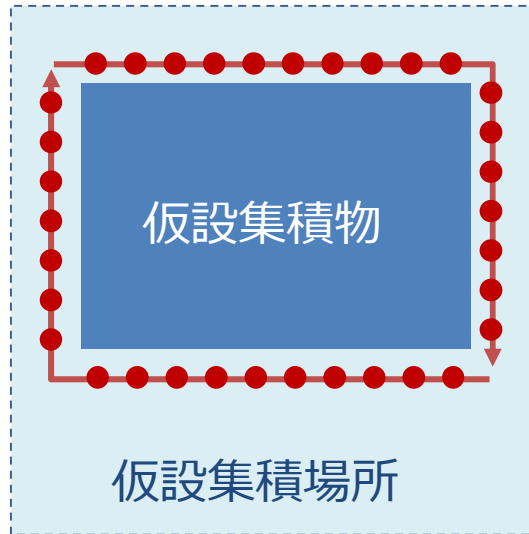
● 仮設集積場所の敷地境界線量影響の評価方法

表面線量率：
 およそ1m毎に仮設集積物
 表面周囲を実測し算術平
 均を求めて設定

貯蔵容量：
 仮設集積の保管容量を設定

積上げ高さ：
 エリアの状況の応じて設定
 線源形状：円柱

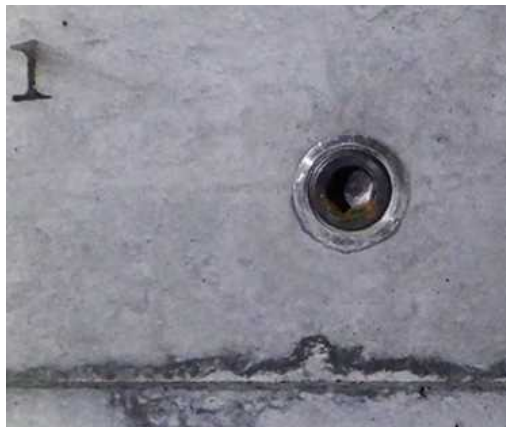
ベント孔
(開放前)

使用済みの高性能多核種除去設備前処理フィルタは、貯蔵中に発生する可能性がある水素ガスの滞留防止のため、当該フィルタを収納するコンクリート製容器の蓋にベント孔を設け、ベント孔を開放した状態で屋外の一時保管エリア E 2 に貯蔵することを実施計画で定めているが、ベント孔を閉止した状態で固体廃棄物貯蔵庫に貯蔵していた（ベント孔の開放忘れ、貯蔵箇所の誤り）

- 2021年9月15日、固体廃棄物 G が、廃棄物の貯蔵データを確認している際に、使用済みの高性能多核種除去設備前処理フィルタを収納したコンクリート製容器 1 基が、同年5月11日から固体廃棄物貯蔵庫第8棟地下2階に貯蔵されていたことを確認
- 同年9月16日、水処理計画 G が、固体廃棄物貯蔵庫第 8 棟において、当該容器の外観を確認したところ、当該容器のベント孔が閉止されていることを確認
- なお、当該コンクリート製容器の表面線量率は0.001mSv/hであった

9月16日、当該容器のベント孔を開放。その際、水素濃度を確認したが、濃度は0%であった。

9月17日、固体廃棄物 G が、当該容器を固体廃棄物貯蔵庫第 8 棟から屋外の一時保管エリア E 2 へ輸送し貯蔵した。

- 担当者・GMが各作業ステップにおいて確認すべきこと、記録すべきことを明確にしてガイド・手順書などを作成し、その手順に従い作業する。
- 申請受付システムを改修する等により、申請画面において、貯蔵する水処理二次廃棄物の種類を選んだら、貯蔵先が選択される、もしくは、貯蔵先を選択したら、貯蔵可能なものしか選択できないようなハード的な対策をとる。
