HICスリー移替えの進捗状況

2022年6月20日

東京電力ホールディングス株式会社

1. HICスラリー移替えの進捗状況

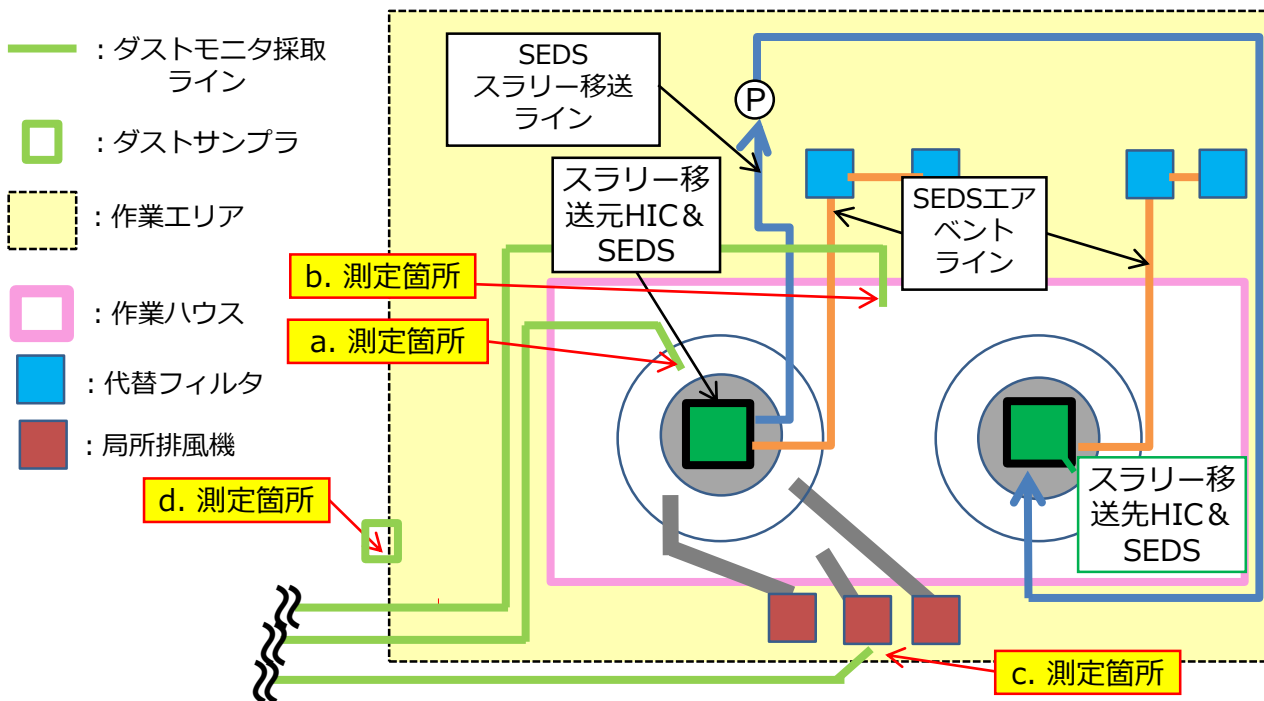
➤ HIC蓋開放・閉止、SEDS取付け・取外し時のダスト濃度測定箇所

ダスト濃度測定点一覧

No.	ダスト測定箇所	測定機器	測定のタイミング
a	HIC開口部近傍※	・ 連続ダストモニタ(DM)	連続測定
b	作業ハウス		
c	局所排風機出口		
d	作業エリア境界	・ GM汚染サーベイメータ(GMAD)コードレスダストサンプラ(CDS)で集塵したろ紙を測定してダスト濃度を評価	各作業ステップで逐次測定
e-1	代替フィルタ2段目出口(移送元)	・ 連続ダストモニタ(DM)	連続測定
e-2	代替フィルタ2段目出口(移送先)		
e-3	代替フィルタ1段目出口(移送元)		
e-4	代替フィルタ1段目出口(移送先)

※ 移送先、移送元のHICごとに、ダストモニタ採取ラインと局所排風機の吸込み口を変更

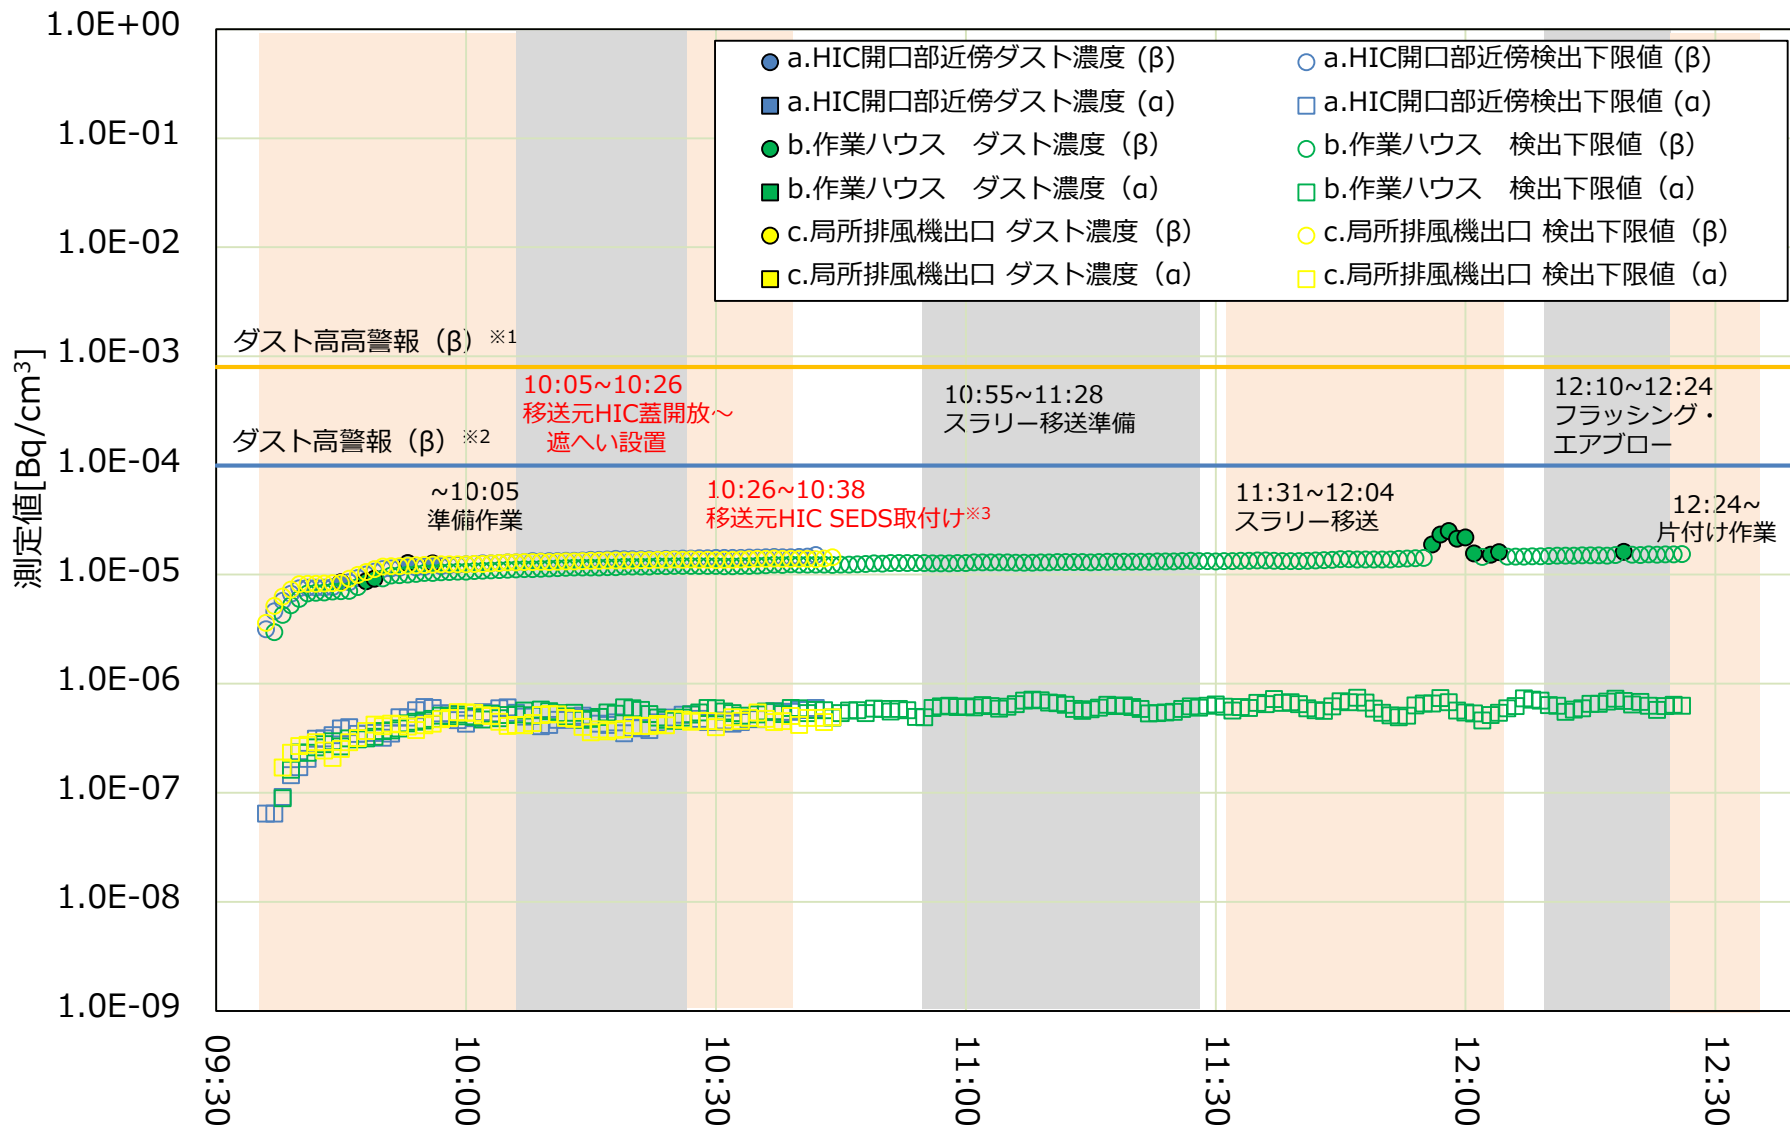
HIC蓋開放、SEDS取付け、スラリー移送時の作業エリアダスト濃度 (5/19)

※1 8.0E-4 Bq/cm³

※2 1.0E-4 Bq/cm³

※3 遮へい撤去~ハウス開放~移送元SEDS取付け~ハウス閉止

赤字：HIC蓋が開放された状態で行う作業

- 全ての測定点でダスト濃度は常時、高警報値未満を維持して作業を完了
- 作業後のハウス内作業者の鼻腔スミア結果について異常なし
- スラリー移送時および移送元SEDS取外し時に高警報値未満であるもののダストが検出されたが、検出された要因は移送元のHIC蓋開放時のダスト影響と考えられ、これに対しては移替え対象HIC2基目より作業用ハウス内の局所排風機の台数を2台から3台に増やすことによりダスト濃度が管理値内で作業を行えていることから今後の作業においても局所排風機による環境改善を行うとともに連続ダストモニタによるダスト測定を継続

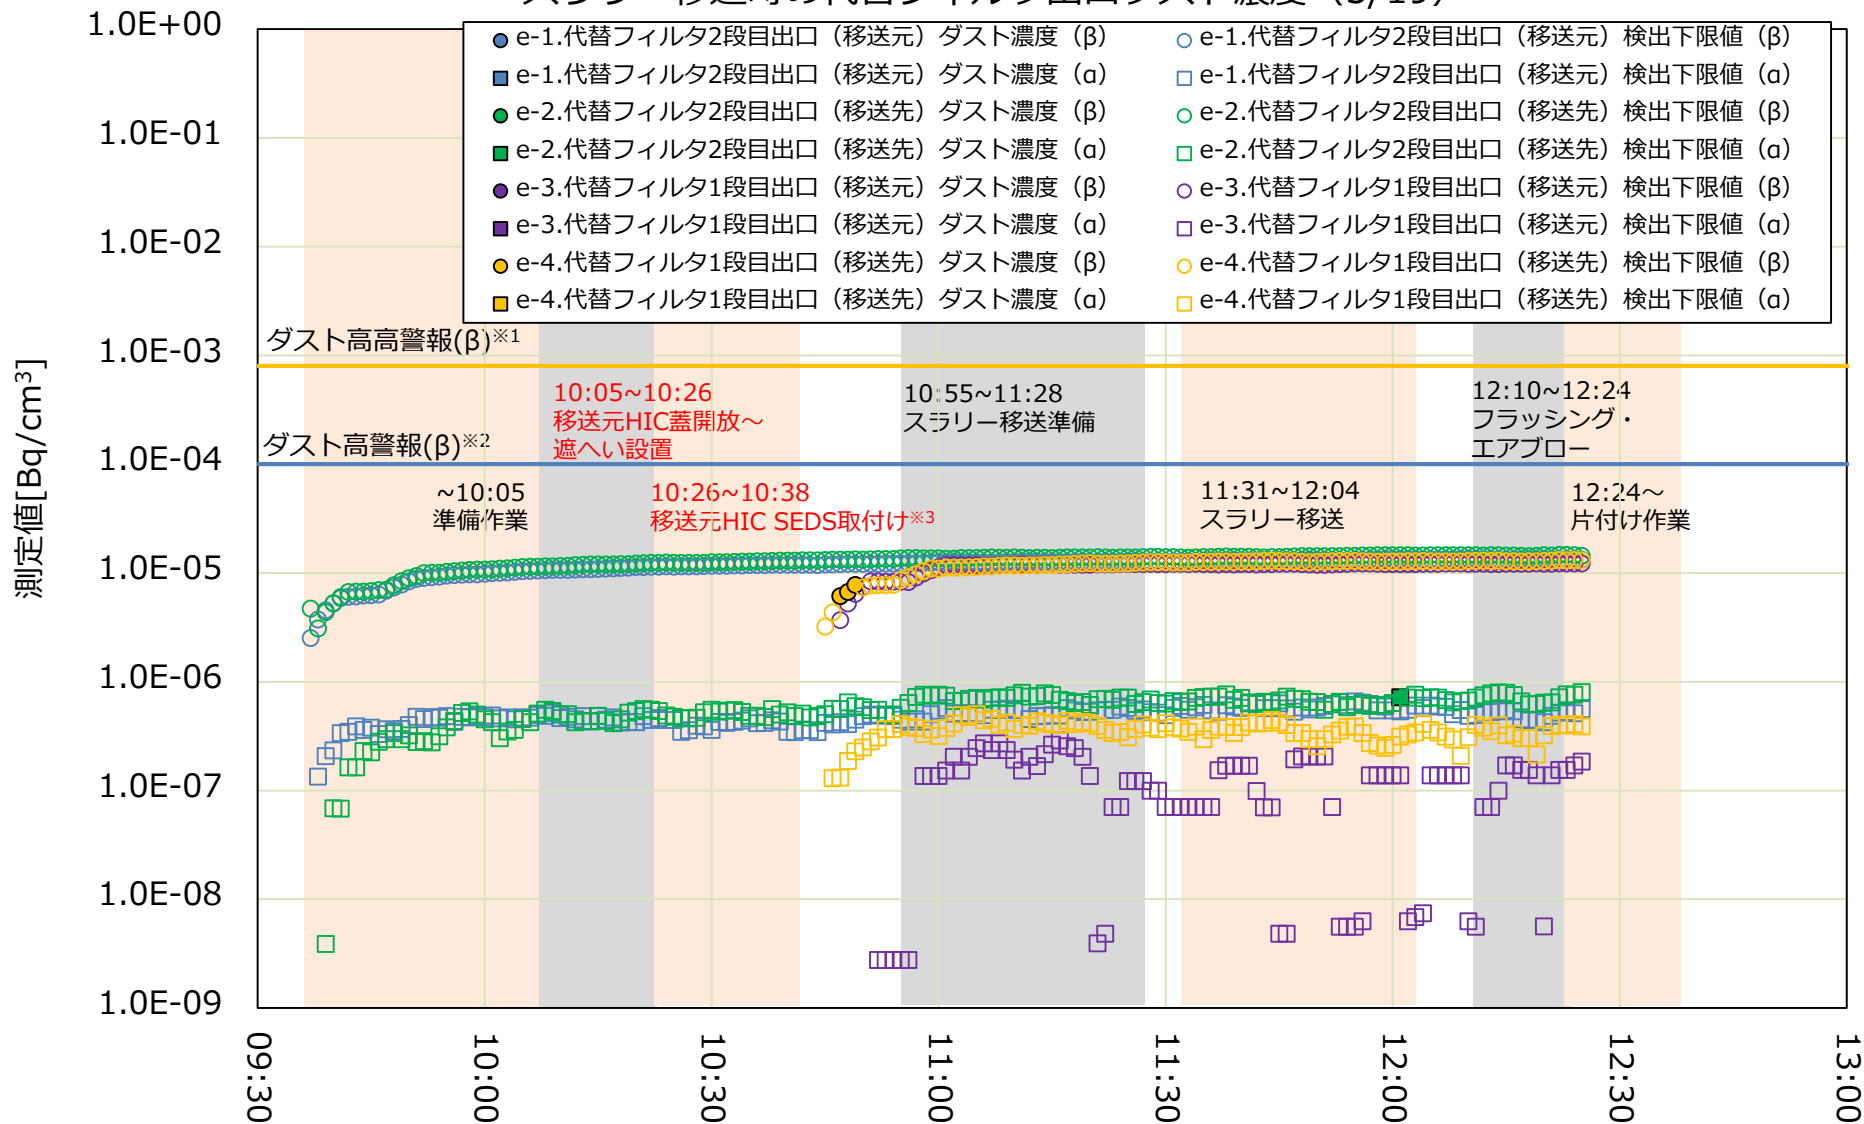
スラリー移送時の代替フィルタ出口ダスト濃度 (5/19)

※1 8.0E-4 Bq/cm³
 ※2 1.0E-4 Bq/cm³
 ※3 遮へい撤去～ハウス開放～移送元SEDS取付け～ハウス閉止

赤字：HIC蓋が開放された状態で行う作業

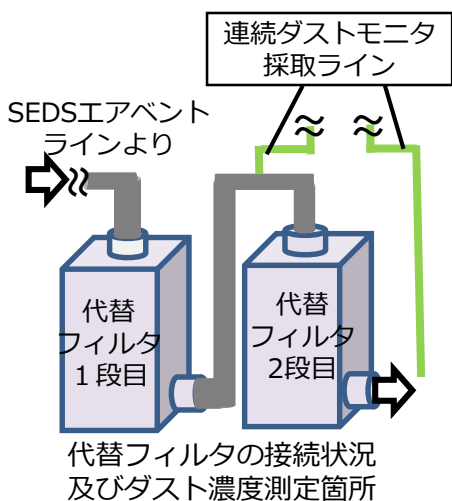
- 代替フィルタの健全性確認として代替フィルタ1段目出口、2段目出口のダスト濃度測定および作業後に代替フィルタの外観目視点検を行う
- SEDSエアベントライン代替フィルタのフィルタ部表面の線量測定をスラリー移送前後で実施し、移送先代替フィルタ1段目のプレフィルタ部で70 μ m線量当量率が0.085mSv/h上昇しているが、代替フィルタ1段目出口におけるダスト濃度の上昇はなく、ダストは代替フィルタ1段目で捕集されている。また、作業後の代替フィルタの外観目視点検で有意な損傷は確認されず、フィルタの健全性に問題はなかった

測定箇所	測定タイミング	測定点	測定値		BG		
			1cm線量当量(mSv/h)	70 μ m線量当量(mSv/h)	1cm線量当量率(mSv/h)	70 μ m線量当量率(mSv/h)	
移送元代替フィルタ	1段目	作業前	プレフィルタ(①)	0.035	0.040	0.035	0.040
			排気フィルタ(②)	0.035	0.040		
	スラリー移送後	1段目	プレフィルタ(①)	0.0050	0.0070	0.0050	0.0070
			排気フィルタ(②)	0.0050	0.0070		
	2段目	作業前	プレフィルタ(①)	0.040	0.045	0.040	0.045
			排気フィルタ(②)	0.040	0.045		
スラリー移送後		プレフィルタ(①)	0.0050	0.020	0.0050	0.0070	
		排気フィルタ(②)	0.0050	0.0070			
移送先代替フィルタ	1段目	作業前	プレフィルタ(①)	0.0050	0.085	0.0050	0.013
			排気フィルタ(②)	0.0050	0.075		
	スラリー移送後	1段目	プレフィルタ(①)	0.0050	0.17	0.0050	0.0070
			排気フィルタ(②)	0.0050	0.040		
	2段目	作業前	プレフィルタ(①)	0.0060	0.0090	0.0060	0.0090
			排気フィルタ(②)	0.0060	0.010		
スラリー移送後		プレフィルタ(①)	0.0050	0.0070	0.0050	0.0070	
		排気フィルタ(②)	0.0050	0.0070

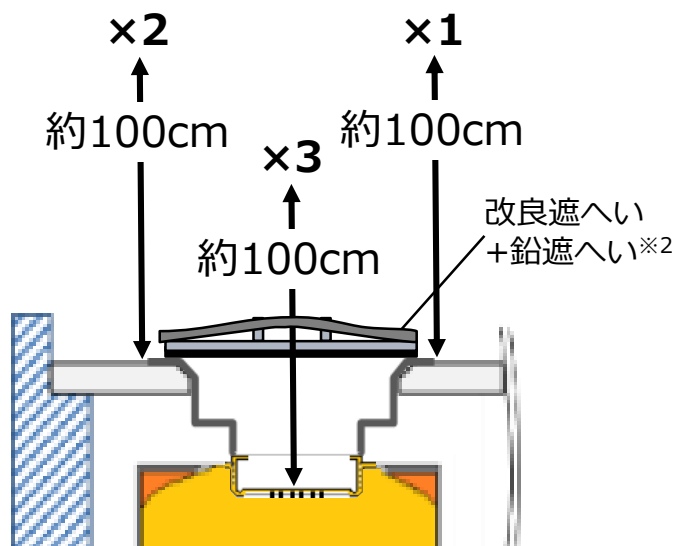
➤ 移替え時は以下の箇所で環境線量を測定

測定箇所	測定のタイミング	測定機器
移送元HIC, 移送先HICそれぞれの以下の箇所で測定 ・作業エリア [×1,×2:床下ピット蓋上100cm] ・HIC開口部 [×3:フィルパン上100cm]	移送開始前 HIC上蓋解放後※ ¹	電離箱 サーベイ メータ (ICWBL)
	移送開始前 遮へい設置後※ ¹	
	移送完了後 SEDS取外し後※ ¹	
	移送完了後 遮へい設置後※ ¹	
仮設フレキシブルホース表面 [×4] (フラッシングによるスラリー排出状況の確認のため)	スラリー移送中	
	フラッシング&エアブロー完了後

※¹ 移送元HICは移送前後、移送先HICはスラリー移送後のみ測定

※² HIC上蓋開放後遮へい有/無で測定

- 作業エリアおよびHIC開口部の環境線量は以下の通り。作業エリアの線量は遮へいを設置することで70 μ m線量当量率は1mSv/h程度に低減

遮へい種類	線量当量率	スラリー移送前 移送元			スラリー移送後 移送元			スラリー移送後 移送先		
		×1 (mSv/h)	×2 (mSv/h)	×3 (mSv/h)	×1 (mSv/h)	×2 (mSv/h)	×3 (mSv/h)	×1 (mSv/h)	×2 (mSv/h)	×3 (mSv/h)
遮へい無し	1cm	0.040	0.035	0.085	1.4	1.1	4.0	0.085	0.050	0.35
	70 μ m	1.9	2.1	6.0	15	13	45	0.80	0.70	3.0
改良遮へい+鉛板	1cm	0.030	0.030	0.024	0.80	0.50	0.45	0.030	0.035	0.040
	70 μ m	0.45	0.20	0.35	1.1	1.3	2.0	0.18	0.25	0.40
BG	1cm	0.010								
	70 μ m	0.018

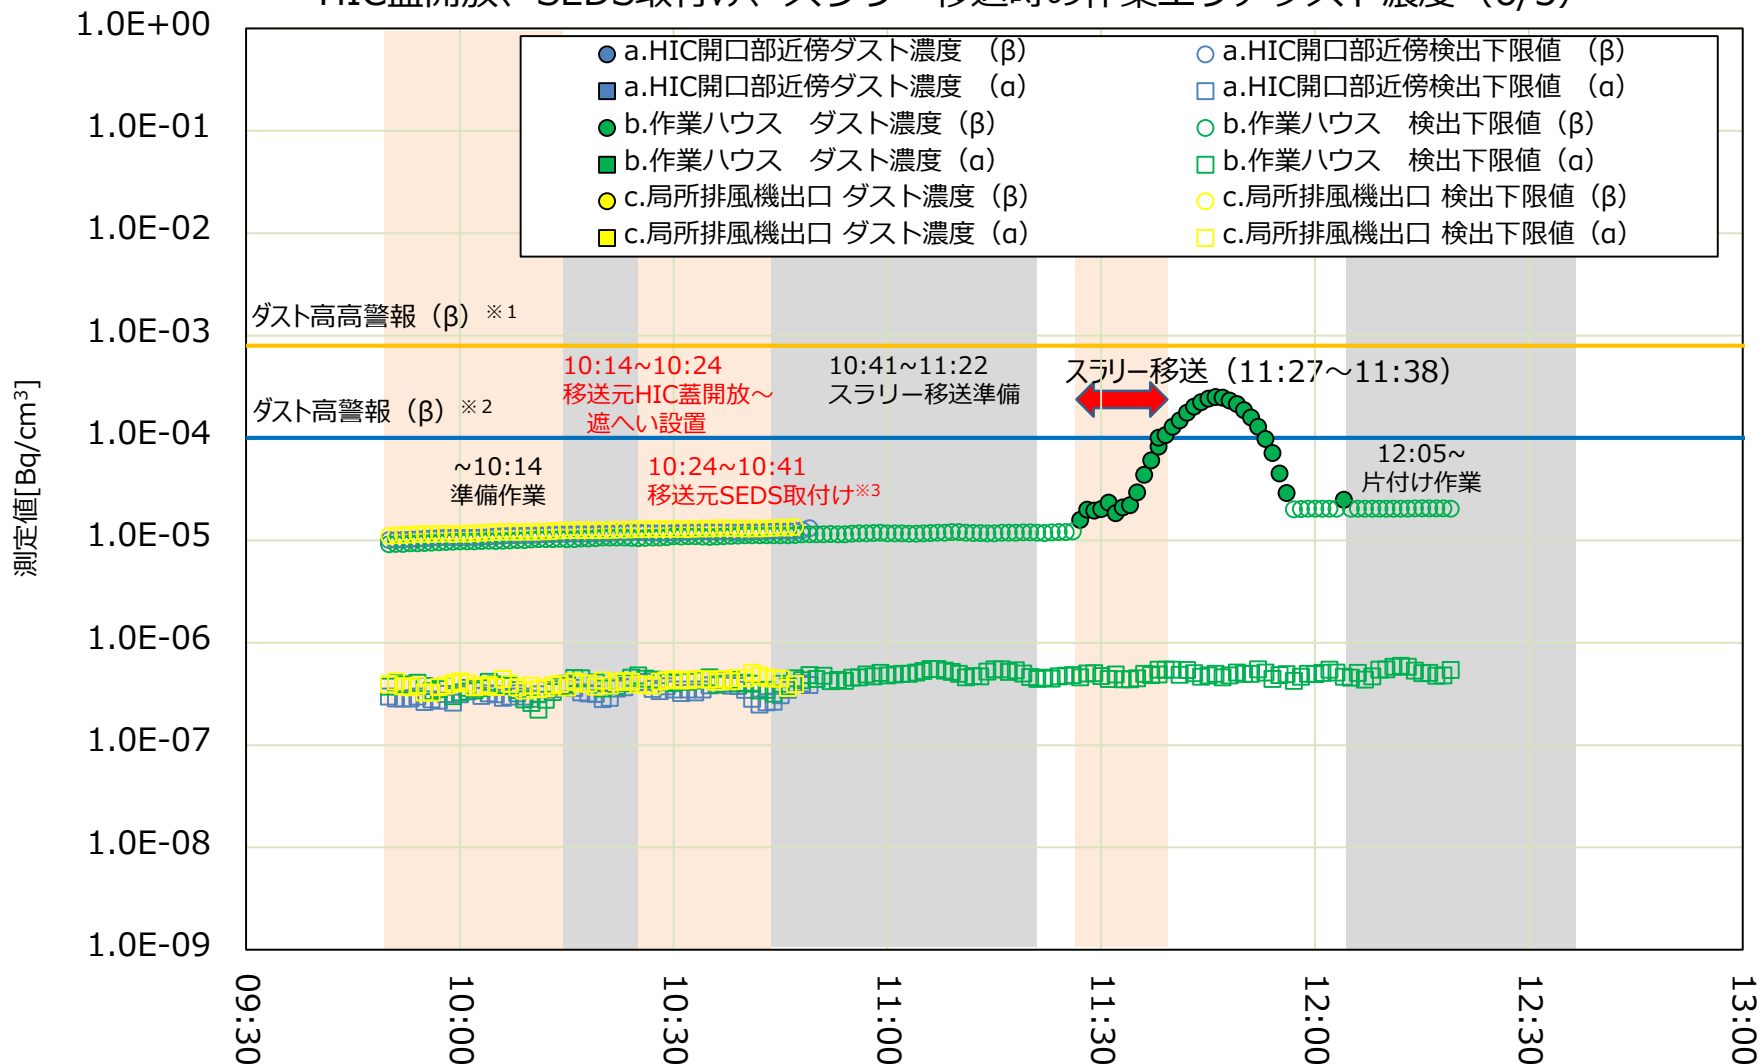
HIC蓋開放、SEDS取付け、スラリー移送時の作業エリアダスト濃度 (6/3)

- 作業ハウス内のダスト濃度 (β) がスラリー移送作業中に上昇し、その後、ダスト高警報が発報

※1 8.0E-4 Bq/cm³

※2 1.0E-4 Bq/cm³

※3 遮へい撤去~ハウス開放~移送元SEDS取付け~ハウス閉止

赤字：HIC蓋が開放された状態で行う作業

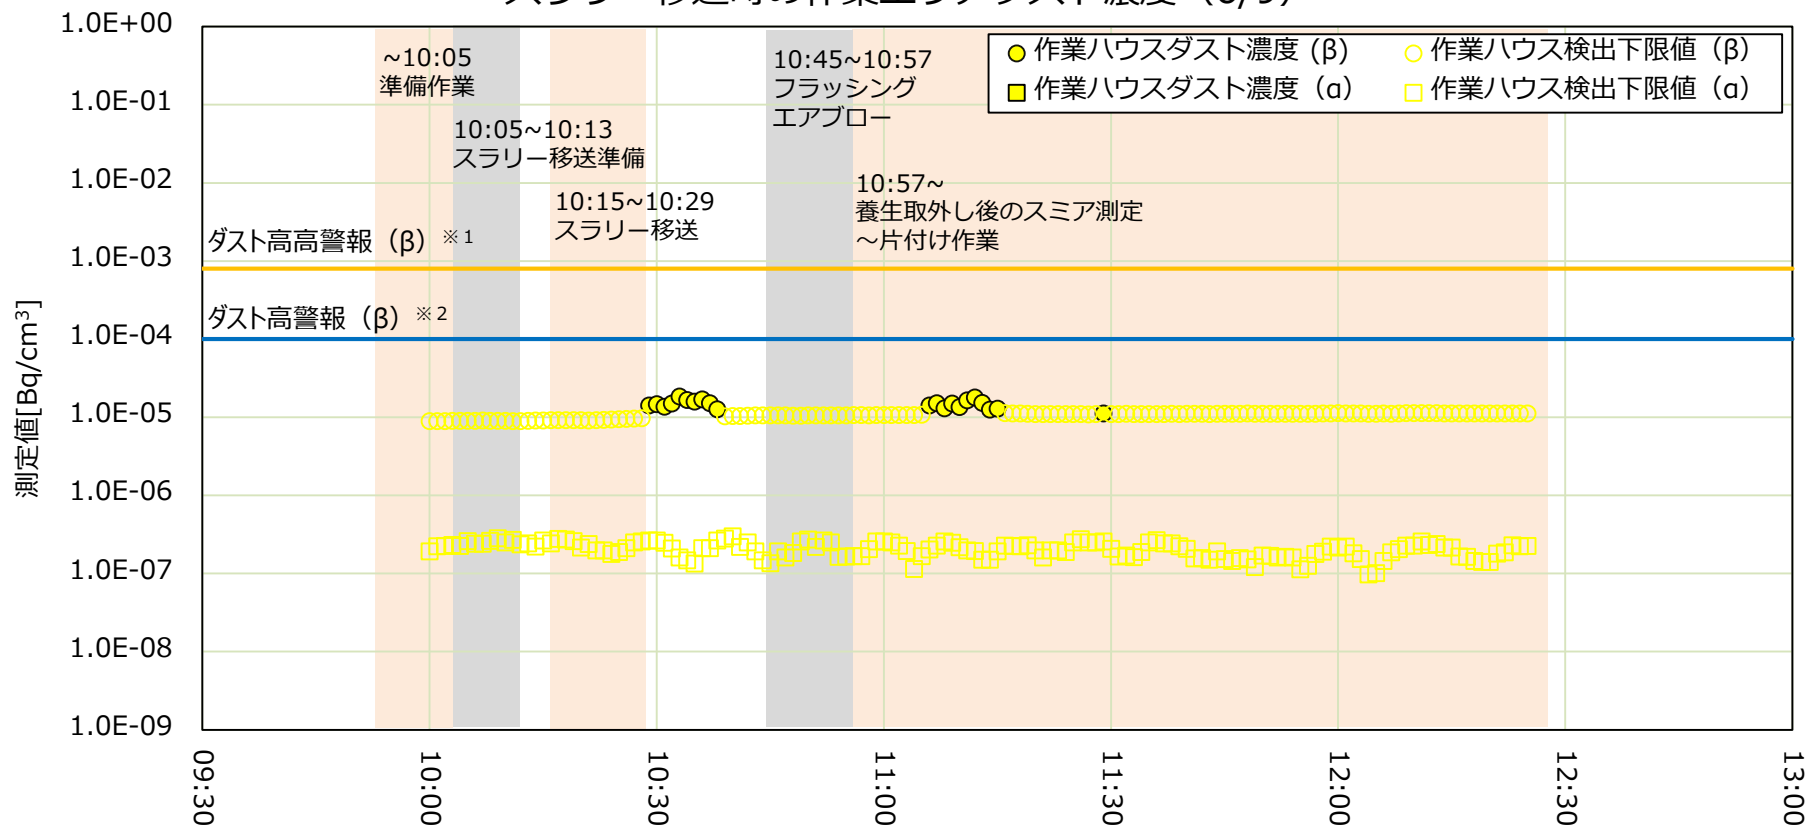
スラリー移送時の作業エリアダスト濃度 (6/9)

- 再現性確認の結果、スラリー移送中にダスト上昇は確認されず、移送後に高警報値未満であるもののダストを検出 (10:30頃)。床養生シート及びホースの除染・養生によりダスト濃度は低く抑えられていることから、6/3のダスト上昇は床養生シート及びホースの汚染によるものと推定
- なお、移送後のスミア測定時に高警報値未満であるもののダストを検出 (11:10頃)。当該時刻では床養生シート及びホースの養生を取外してスミア測定を実施しており、養生取外し作業に伴い除染により除去しきれなかったダストが飛散したものと推定

※1 8.0E-4 Bq/cm³

※2 1.0E-4 Bq/cm³

- 再現性確認において、床養生シート及びホースの除染・養生の実施により作業ハウス内のダスト上昇が低減したことから、床養生シート及びホースの汚染がダスト濃度上昇の原因と推定
- 今回の推定原因を踏まえ、ダスト濃度上昇の対策として、スラリー移送前に以下の対応を追加実施
 - 床面養生シートを除染したうえでさらに養生を実施
 - ホースに養生を実施（ホースの汚染状況に応じて必要に応じ除染を実施）
- 今後の作業は、対策の有効性を確認しつつダスト濃度を引続き注視しながら進める

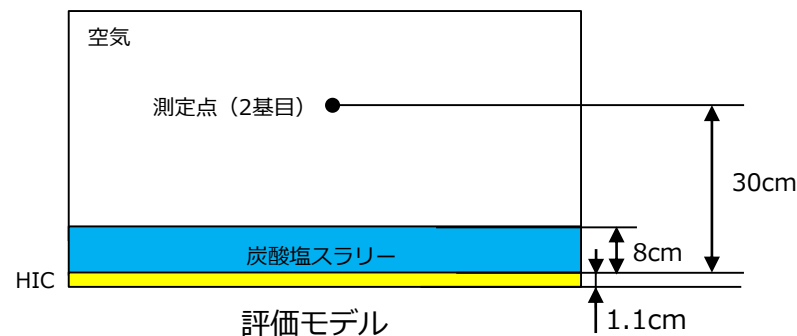
- ・ HIC内部調査を実施したHIC2基のなかでスラリー量が多かった1基について、底部のスラリーから最も近い測定点における線量当量率から、HIC底部炭酸塩スラリーのSr-90濃度を評価
[コード名：MCNP5-1.60]
- ・ HIC壁面・内部構造物への炭酸塩スラリーの付着状況について確認できないことから、本評価の評価モデルでは図の通りHIC底部に炭酸塩スラリーが一様に沈殿しているものとし、壁面・内部構造に付着した炭酸塩スラリーからの線量寄与はないものとした

- 内部調査時の線量当量率測定結果から解析により評価したスラリーのSr-90濃度は、HIC外表面線量測定結果より換算係数により評価した値より1桁低い値となった

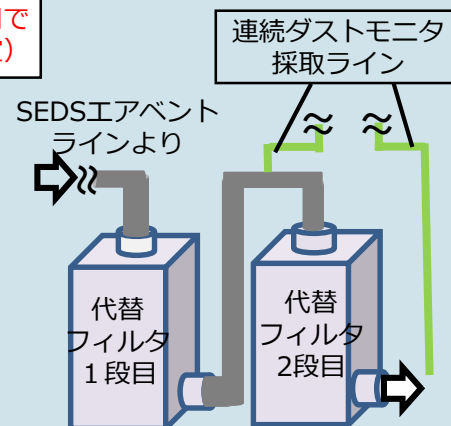
代替フィルタの構成

➤ 排気フィルタ損傷を踏まえた対策 (2基目以降)

- 2基目
- SEDSのエアベントラインの排気フィルタ出口でダスト濃度高警報を確認。その後の調査の結果、排気フィルタに損傷を確認
 - ⇒対策として、2基目よりフィルタの2重化及び1段目、2段目出口でダスト濃度を連続測定

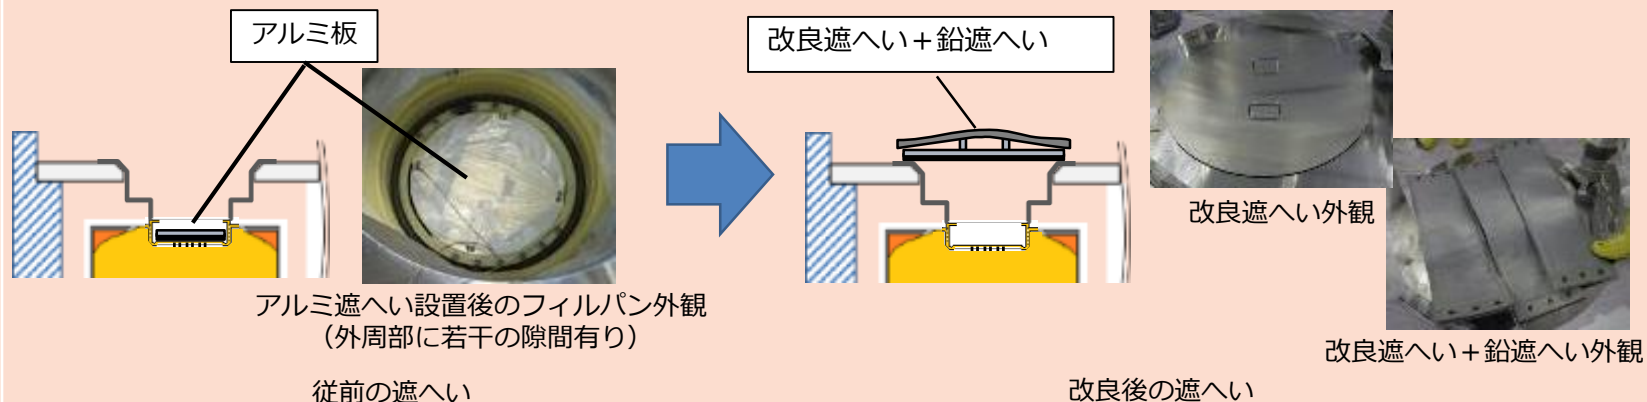
- 1 基目 ・HIC蓋開放中の開口部からの線量影響を低減するため、改良遮へいを採用

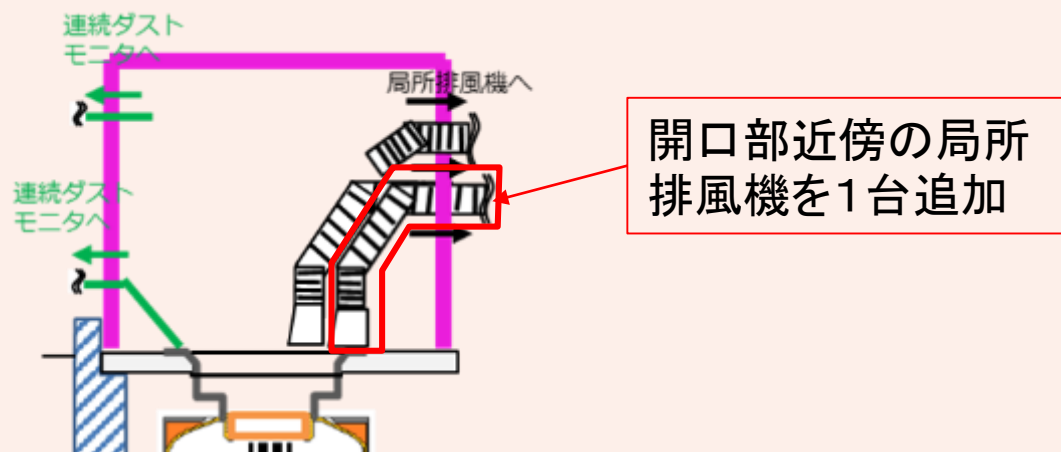
- 2 基目 ・作業ハウス内の環境改善効果向上のため局所排風機を追加設置 (2台⇒3台)

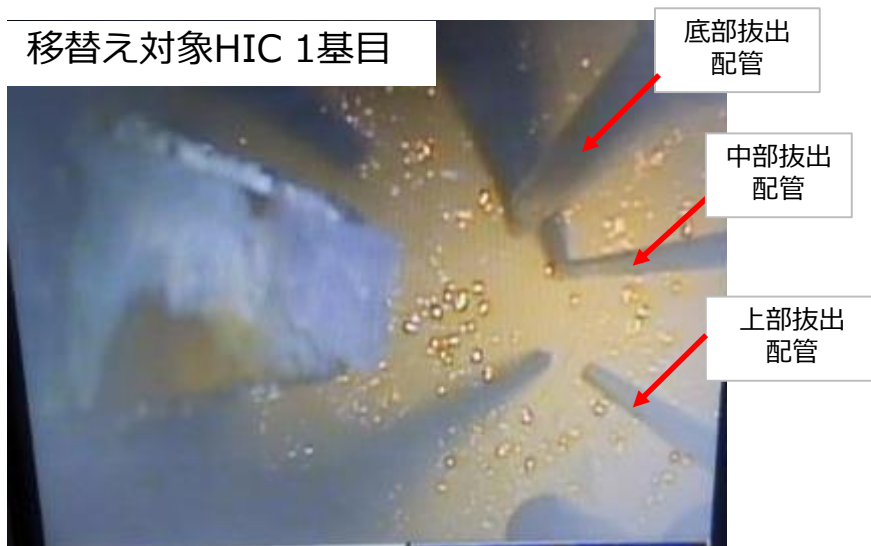
移替え対象HIC 1基目

➤ スラリーは、移替えにより中部抽出配管の吸込み口程度まで拔出せているものと推定
