多核種除去設備等処理水希釈放出設備 及び関連施設等の設置工事の進捗状況について

2023年2月20日
東京電力ホールディングス株式会社

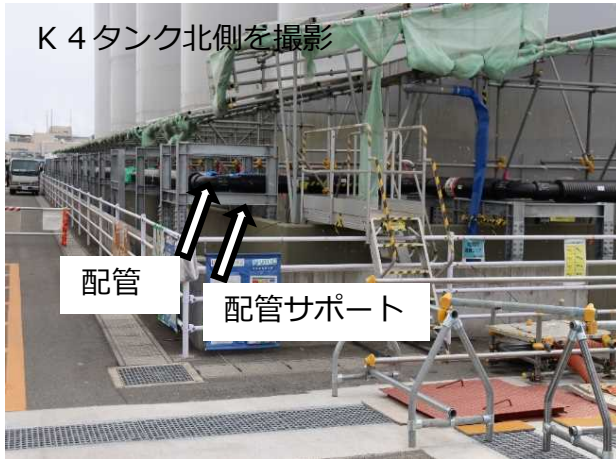
循環配管・サポート設置の状況

配管サポート・配管設置を実施中

- ・サポート設備
約540/約540m
- ・配管設備
約1,000/約1,000m
- 【移送設備】
- ・サポート設備
約1,328/約1,500 ※1 m
- ・配管設備
約1,228/約1,500 ※1 m

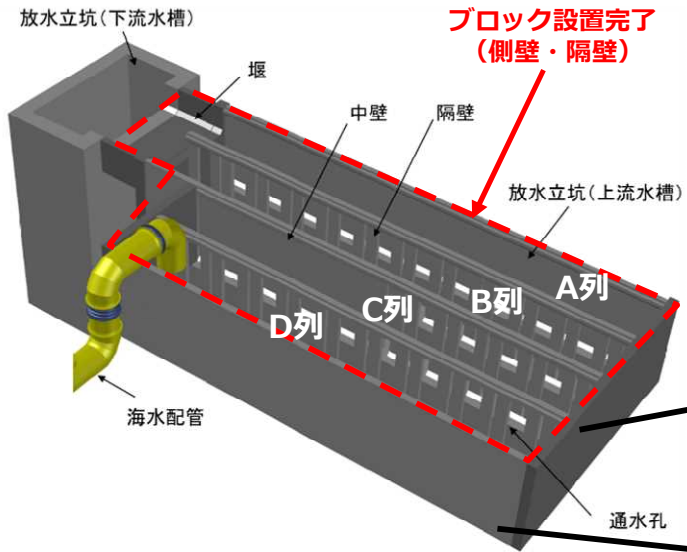
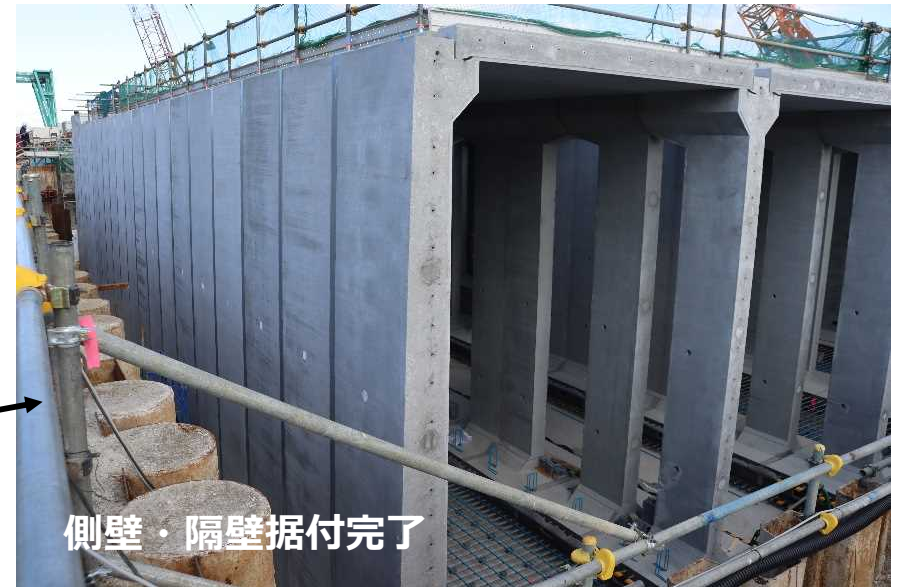
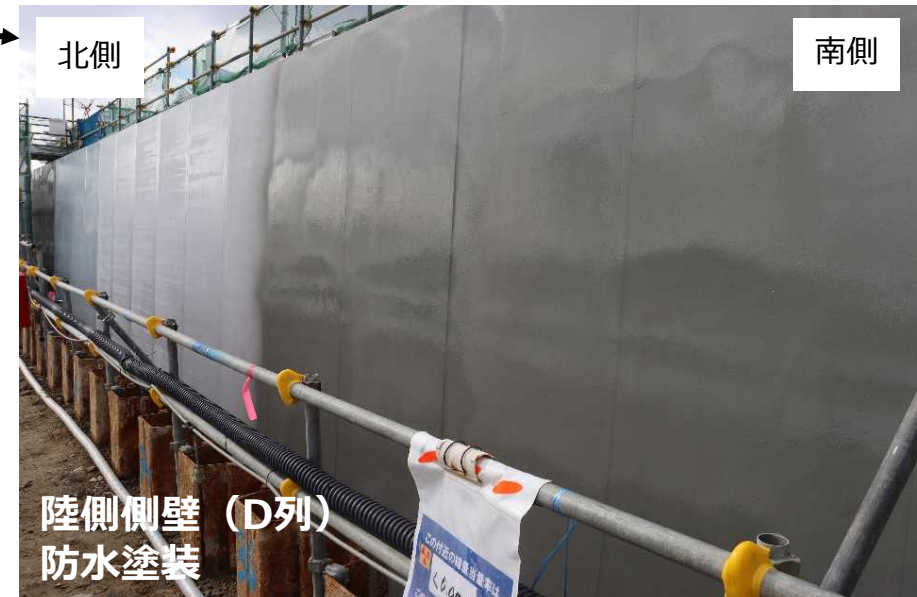
1月12日より、ブロック（構外製作）の据付組立を開始し、2月9日より底盤部のコンクリート打設を開始しています。

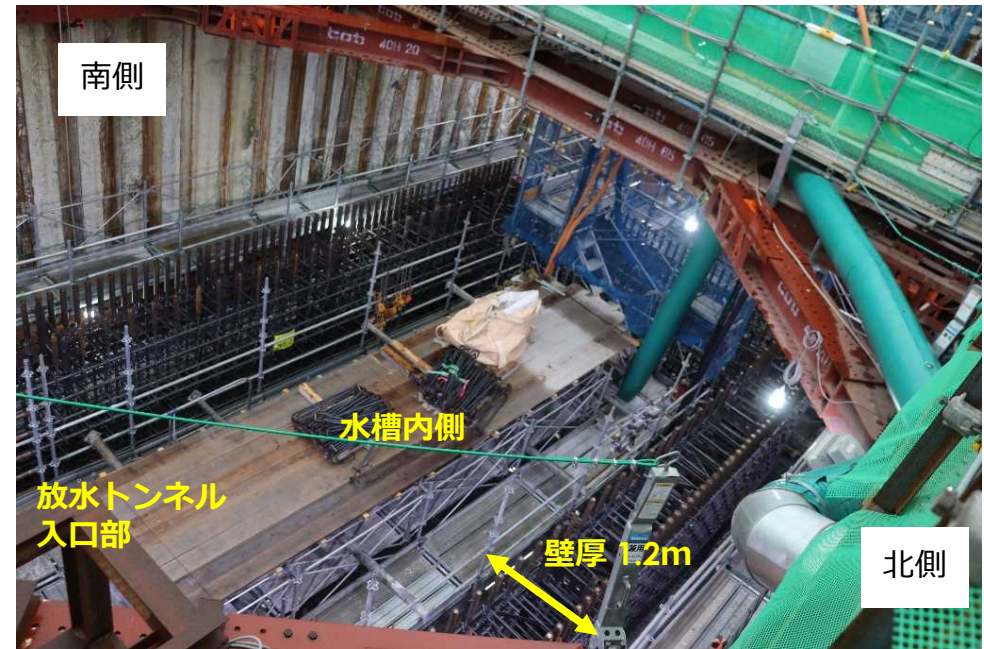
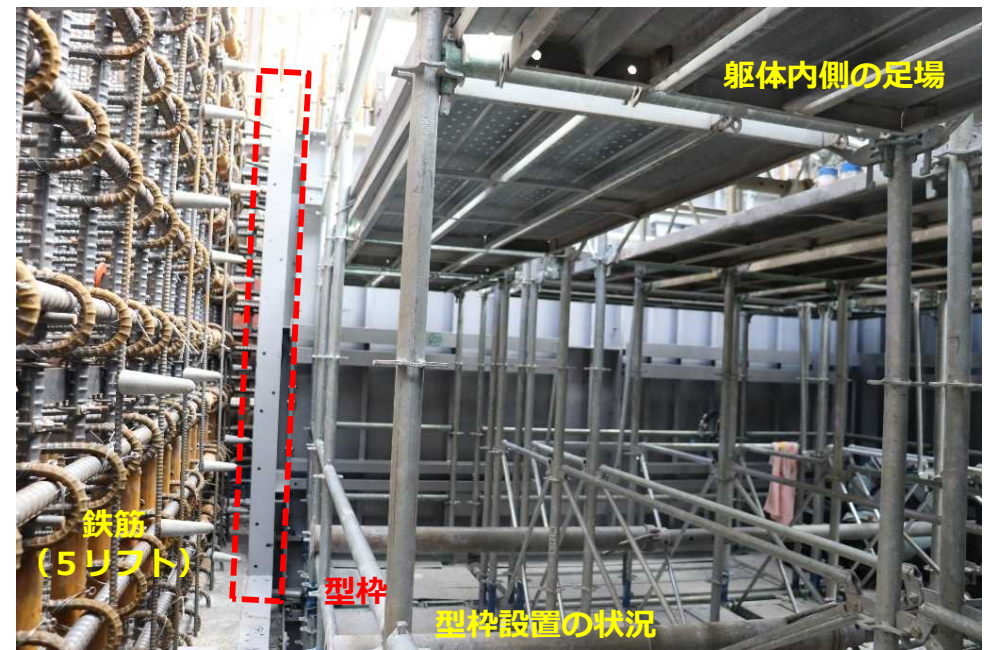
- 放水設備：放水立坑（下流水槽）
12月18日より、躯体構築を開始しています。

- ・下流水槽：躯体構築
4リフト/8リフト 完了
<2/15現在>

打設高
1リフト：1.2m
2～6リフト：2.7m
7リフト：1.8m
8リフト：2.0m

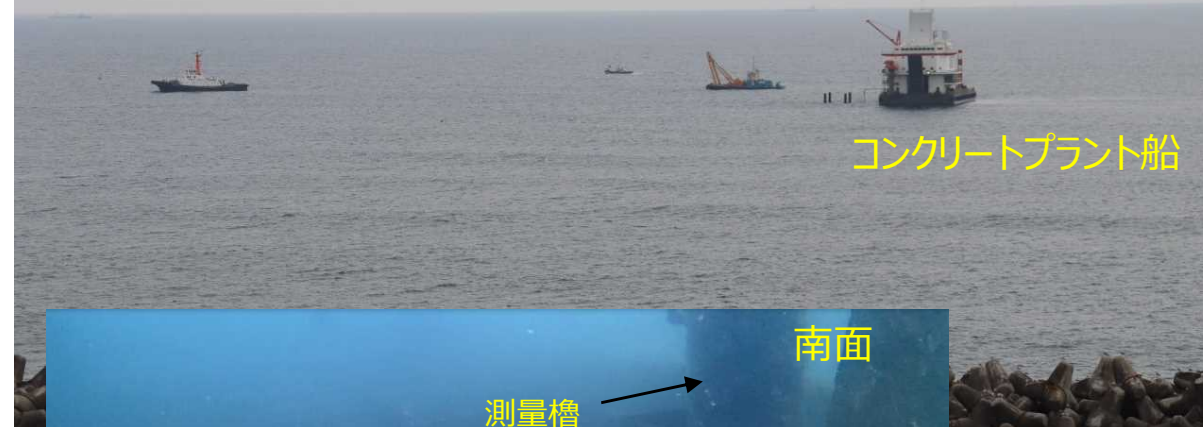
埋戻し（最終回）の状況

- ・放水口ケーソン：埋戻し
約5,400m³/約5,400m³ 完了

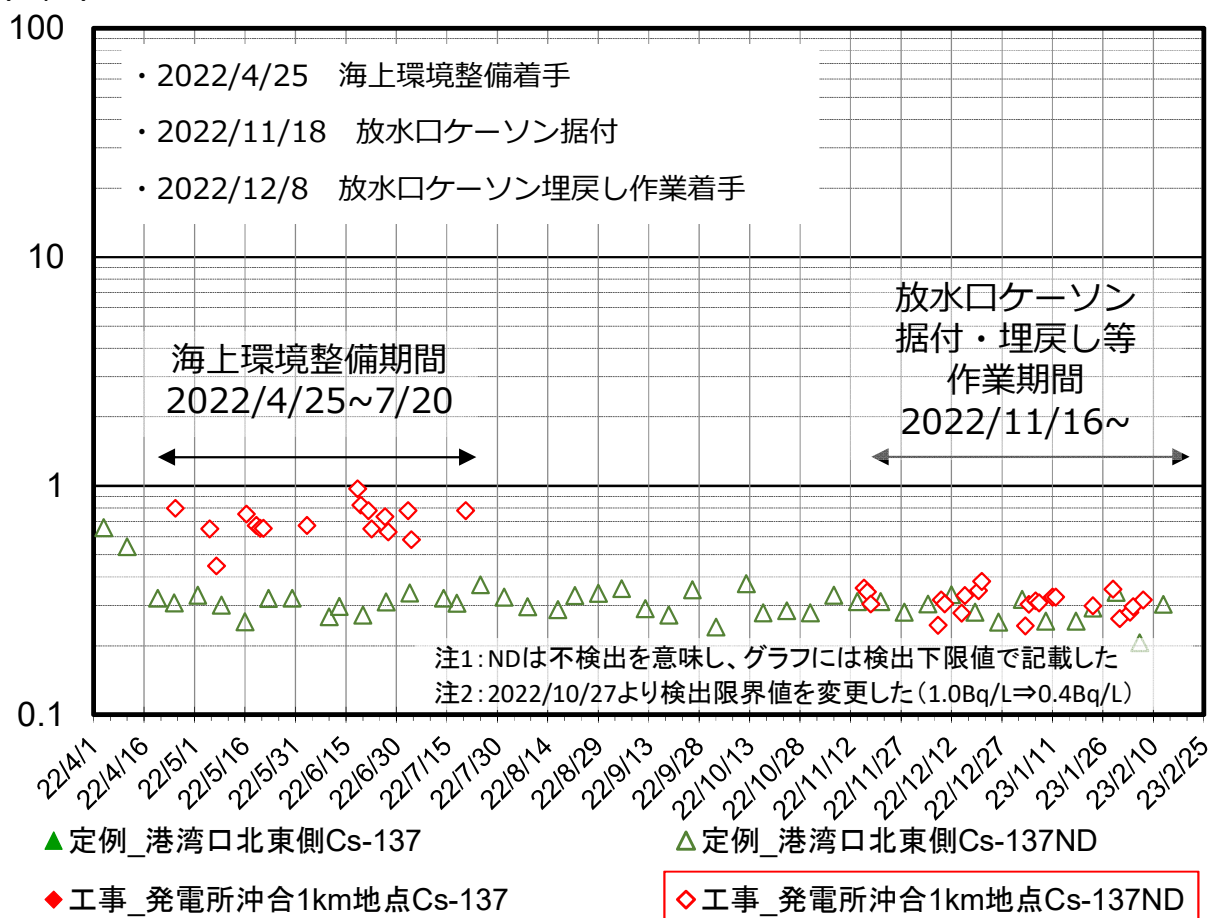
(Bq/L) 工事中の海水モニタリング結果 (Cs-137濃度)

2023年2月15日までのモニタリング結果は、全て不検出（ND）であり、海水のセシウム濃度に有意な変動は確認されていません。引き続き、発電所沖合海上工事作業中の海水モニタリングを適切に行ってまいります。

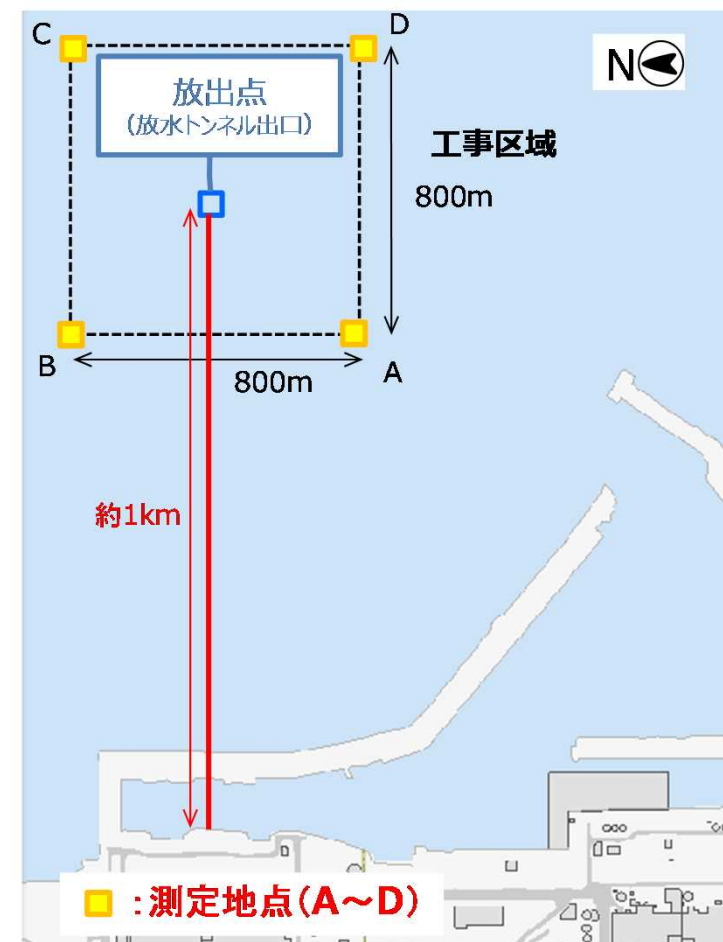
■ : 測定地点(A~D)

海上工事のうち、放水口ケーソン据付等作業※1において、工事区域境界（4か所）にて濁度計による測定を行い、作業により工事区域外に濁りの拡散がないことを確認しました。

2023年2月15日までの濁度測定結果は全て管理値※2未満であり、また目視による濁度確認の結果からも、作業に伴う工事区域外への濁りの拡散は確認されませんでした。引き続き、発電所沖合海上工事中の濁度測定を適切に行ってまいります。

濁度をSS（浮遊物質量、mg/L）に換算し、SSがBG値（作業前の測定値）+10mg/Lを超えないことを確認します。

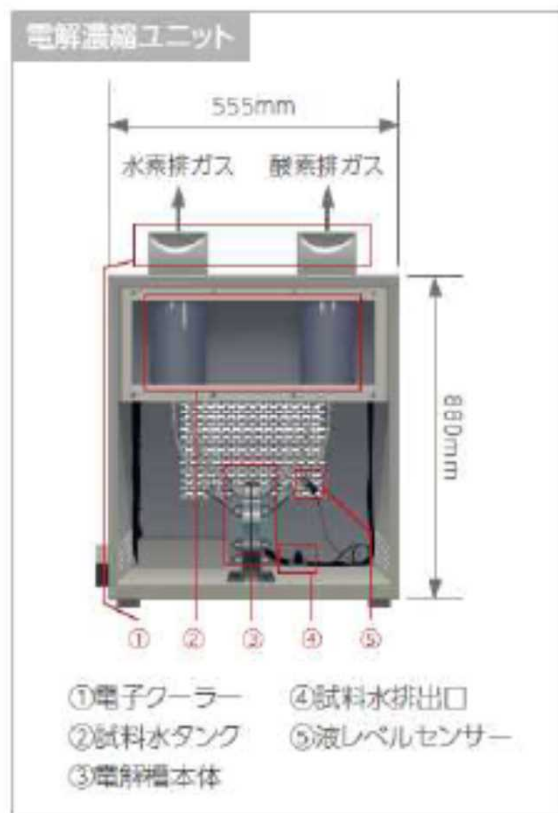
（※）電気分解による濃縮について

試料水を電気分解すると、水素ガスと酸素ガスが発生しますが、水素ガスになる際の反応速度は ${}^1\text{H} > {}^2\text{H} > {}^3\text{H}$ （トリチウム）であり、**トリチウム水は電気分解されにくい**という性質があります。この性質を利用し電気分解によってトリチウムを濃縮します。

- 約60時間で1,000mLの蒸留した試料水を50mLに濃縮することが可能
- 電解生成物として水素と酸素が分離発生する

- バックグラウンドレベルの表層海水中のトリチウムを検出するためには、水の電気分解等※によりトリチウムを濃縮したうえで測定する必要があります。
- 電気分解等の実施により、分析日数は1カ月～1.5カ月程度長くなりますが、検出下限値を下げて測定することが可能です。
- 福島第一原子力発電所でのトリチウム分析（海生物における自由水トリチウム分析）においても、今後導入を予定しています。

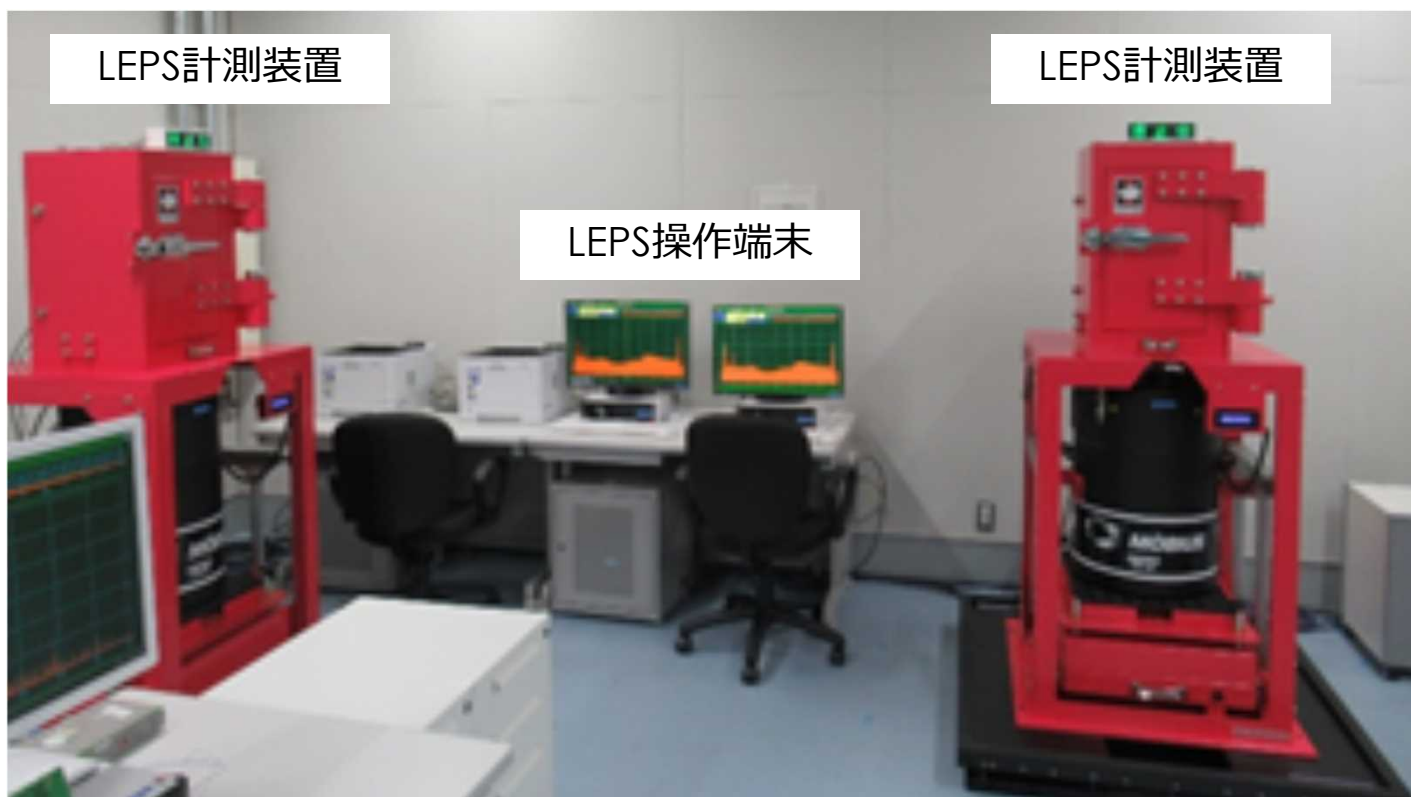
LEPS設置状況
(化学分析棟計測室内)

- ALPS処理水の分析においては、Fe-55, Nb-93m, Mo-93等の低エネルギーの放射線を放出する核種分析も必要になります。
- これらの核種分析は、1Fに設置しているゲルマニウム半導体検出器では測定できないため、低エネルギー光子用ゲルマニウム半導体検出器（LEPS）を新規に導入します。
