1/2号SGTS配管撤去（その1）の進捗状況について

2023年7月24日

東京電力ホールディングス株式会社

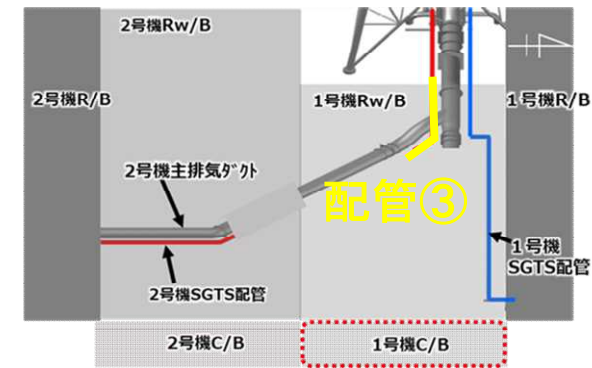
配管③：寄付き確認，切断及び仮置き作業状況

- 初回の寄付き確認時に主排気ダクトと干渉が確認された切断装置(吊天秤) について，手直しを実施。
- 再度寄付き確認を実施し，結果良好であったため，配管切断を実施。噛み込み等のトラブル無く，完了。
- 切断した配管を1号機C/B屋上へ仮置き。
- なお，切断作業中の仮設・構内ダストモニタの値に有意な変動はなかった。

※切断したSGTS配管を支え，バランスを保つための鋼材(配管③のみ使用)

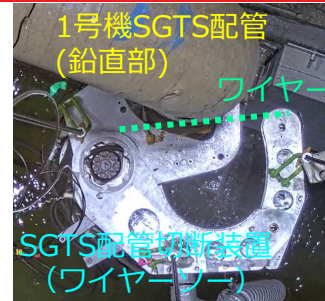
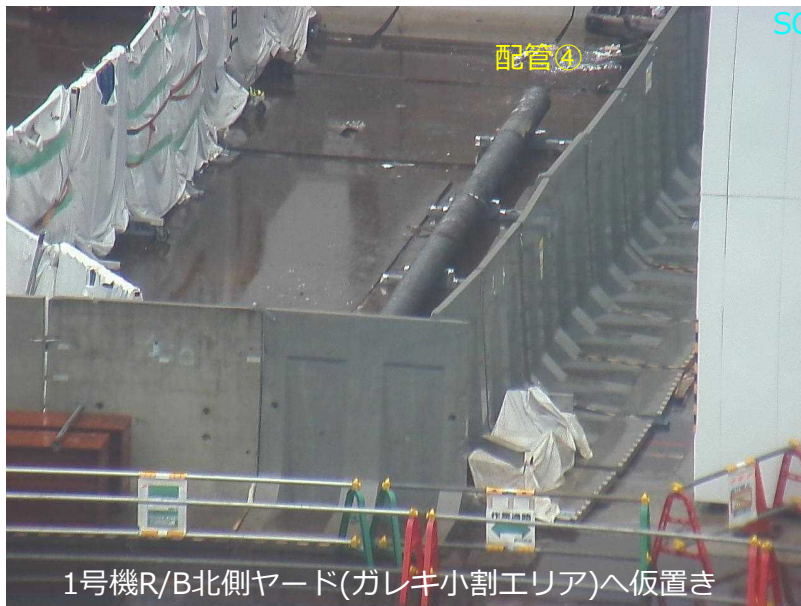
配管④：寄付き確認，切断及び仮置き作業状況

SGTS配管切断装置 (ワイヤーソー)

1号機SGTS配管 (水平部)

ワイヤーソー (刃)

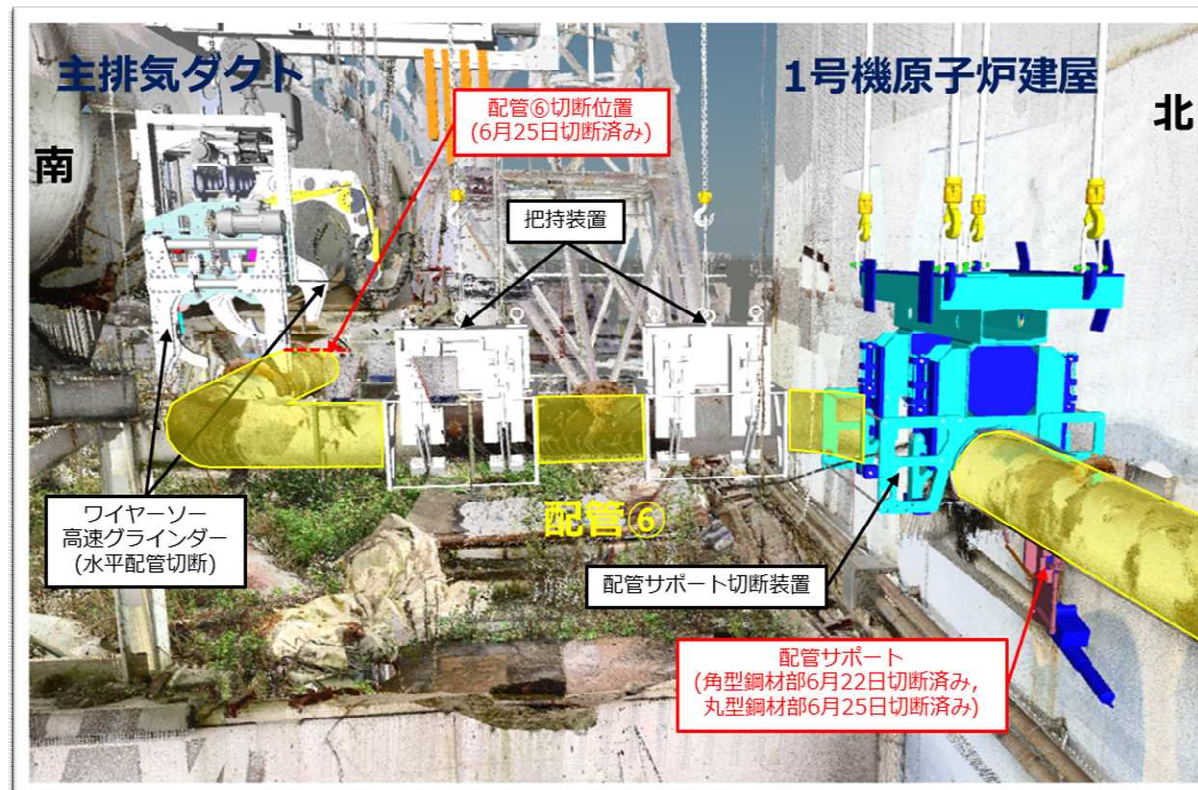
配管⑥：寄付き確認，切断及び仮置き作業状況

- 初回の寄付き確認時に，サポート切断の途中で，セイバーソーの刃がサポートに対し押しこめないことを確認。事前に定めた手順のとおり，機器の調整・消耗品の取替えを実施し良好。
- 再度寄付き確認を実施し，結果良好であったため，配管切断を実施。噛み込み等のトラブル無く，完了。
- 切断した配管を1号機T/B屋上へ仮置き。
- なお，切断作業中の仮設・構内ダストモニタの値に有意な変動はなかった。

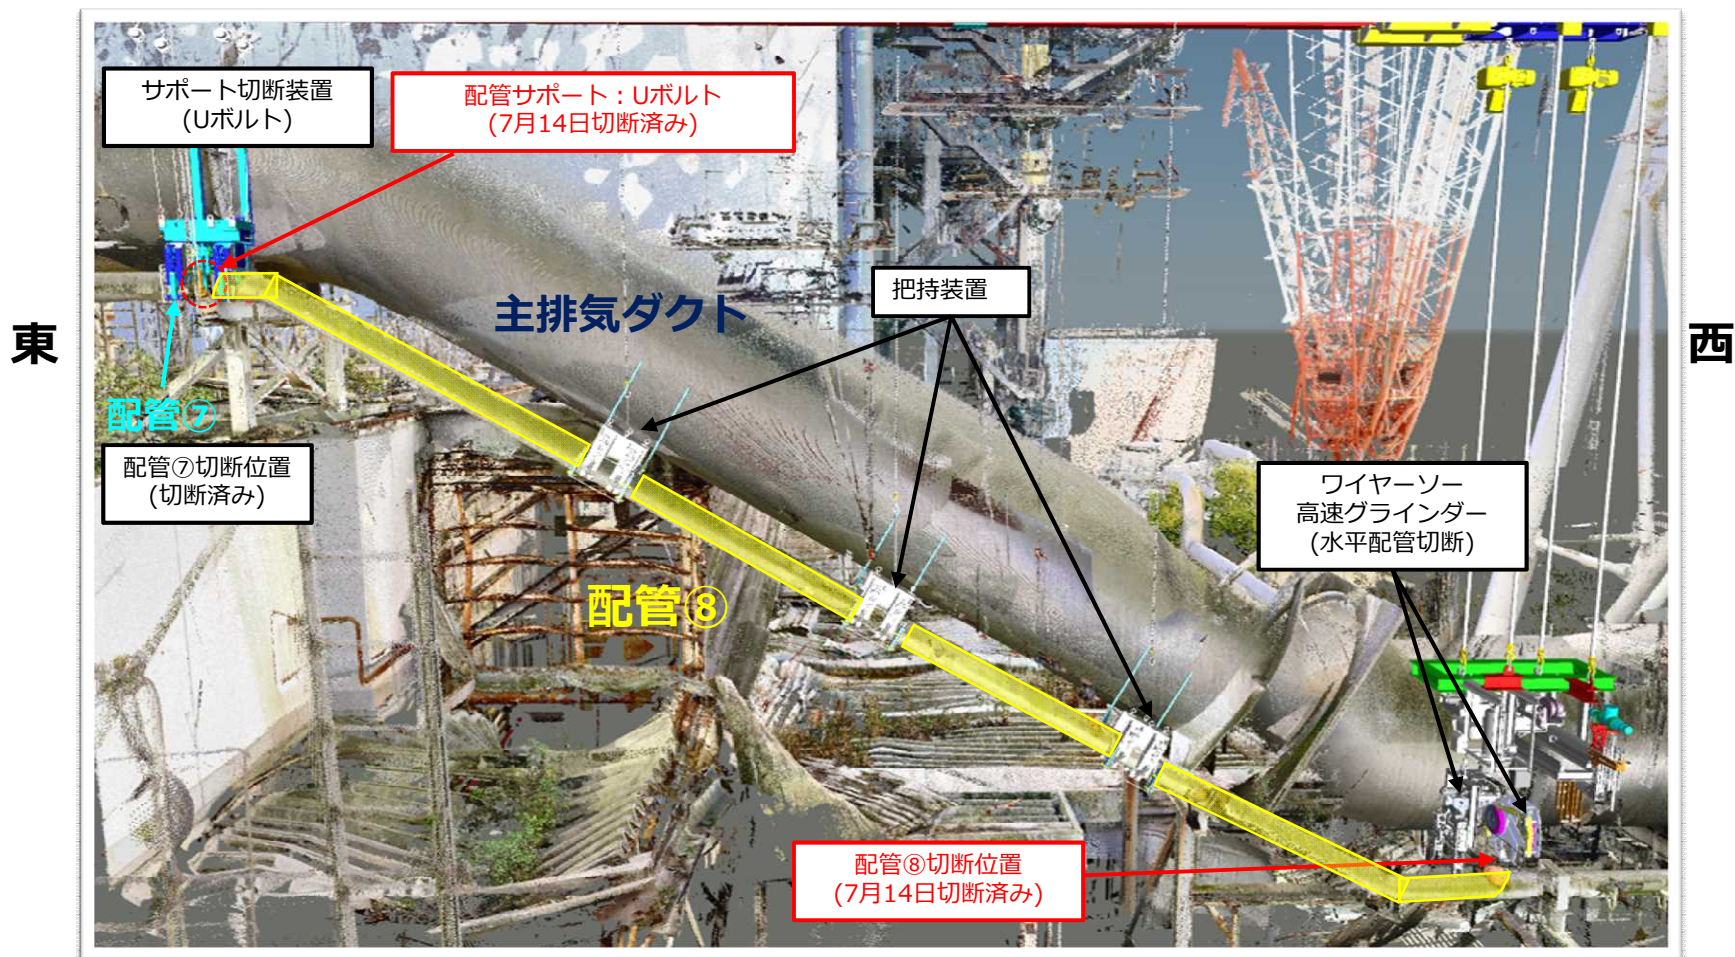
配管⑧ 寄付き確認，切断及び仮置き作業状況

- 配管寄付き確認を実施し，結果良好。
- 配管サポート及び水平配管切断を実施し，噛み込み等のトラブルなく，完了。
- 切断した配管を1号機T/B屋上へ仮置き。
- なお，切断作業中の仮設・構内ダストモニタの値に有意な変動はなかった。
