# 福島第一原子力発電所 1号機及び2号機非常用ガス処理系（SGTS）配管 スミア分析結果及び線量調査について

2023年12月18日

東京電力ホールディングス株式会社

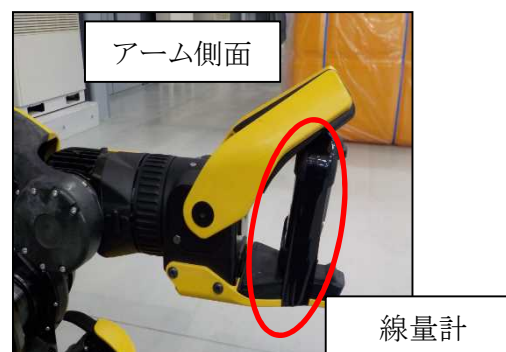
- 1号機T/B屋上および1号機C/B屋上に仮置き中の1/2号機SGTS配管について、遠隔ロボット（Spot）を使用し、SGTS配管の線量調査を実施した。
- Spot 2台を用いて作業を実施。  
（線量測定／線量測定Spotの監視・誘導）
- 配管より1000mm離れた位置から測定を実施し、最大の線量部分について表面線量率を測定した。

・仕様  
型式：GF10  
メーカー：Thermo Scientific  
測定レンジ：5 $\mu$ Sv/h-3Sv/h
