# 福島第一原子力発電所における地すべりの可能性について

## コメント回答

2023年4月25日  
東京電力ホールディングス株式会社

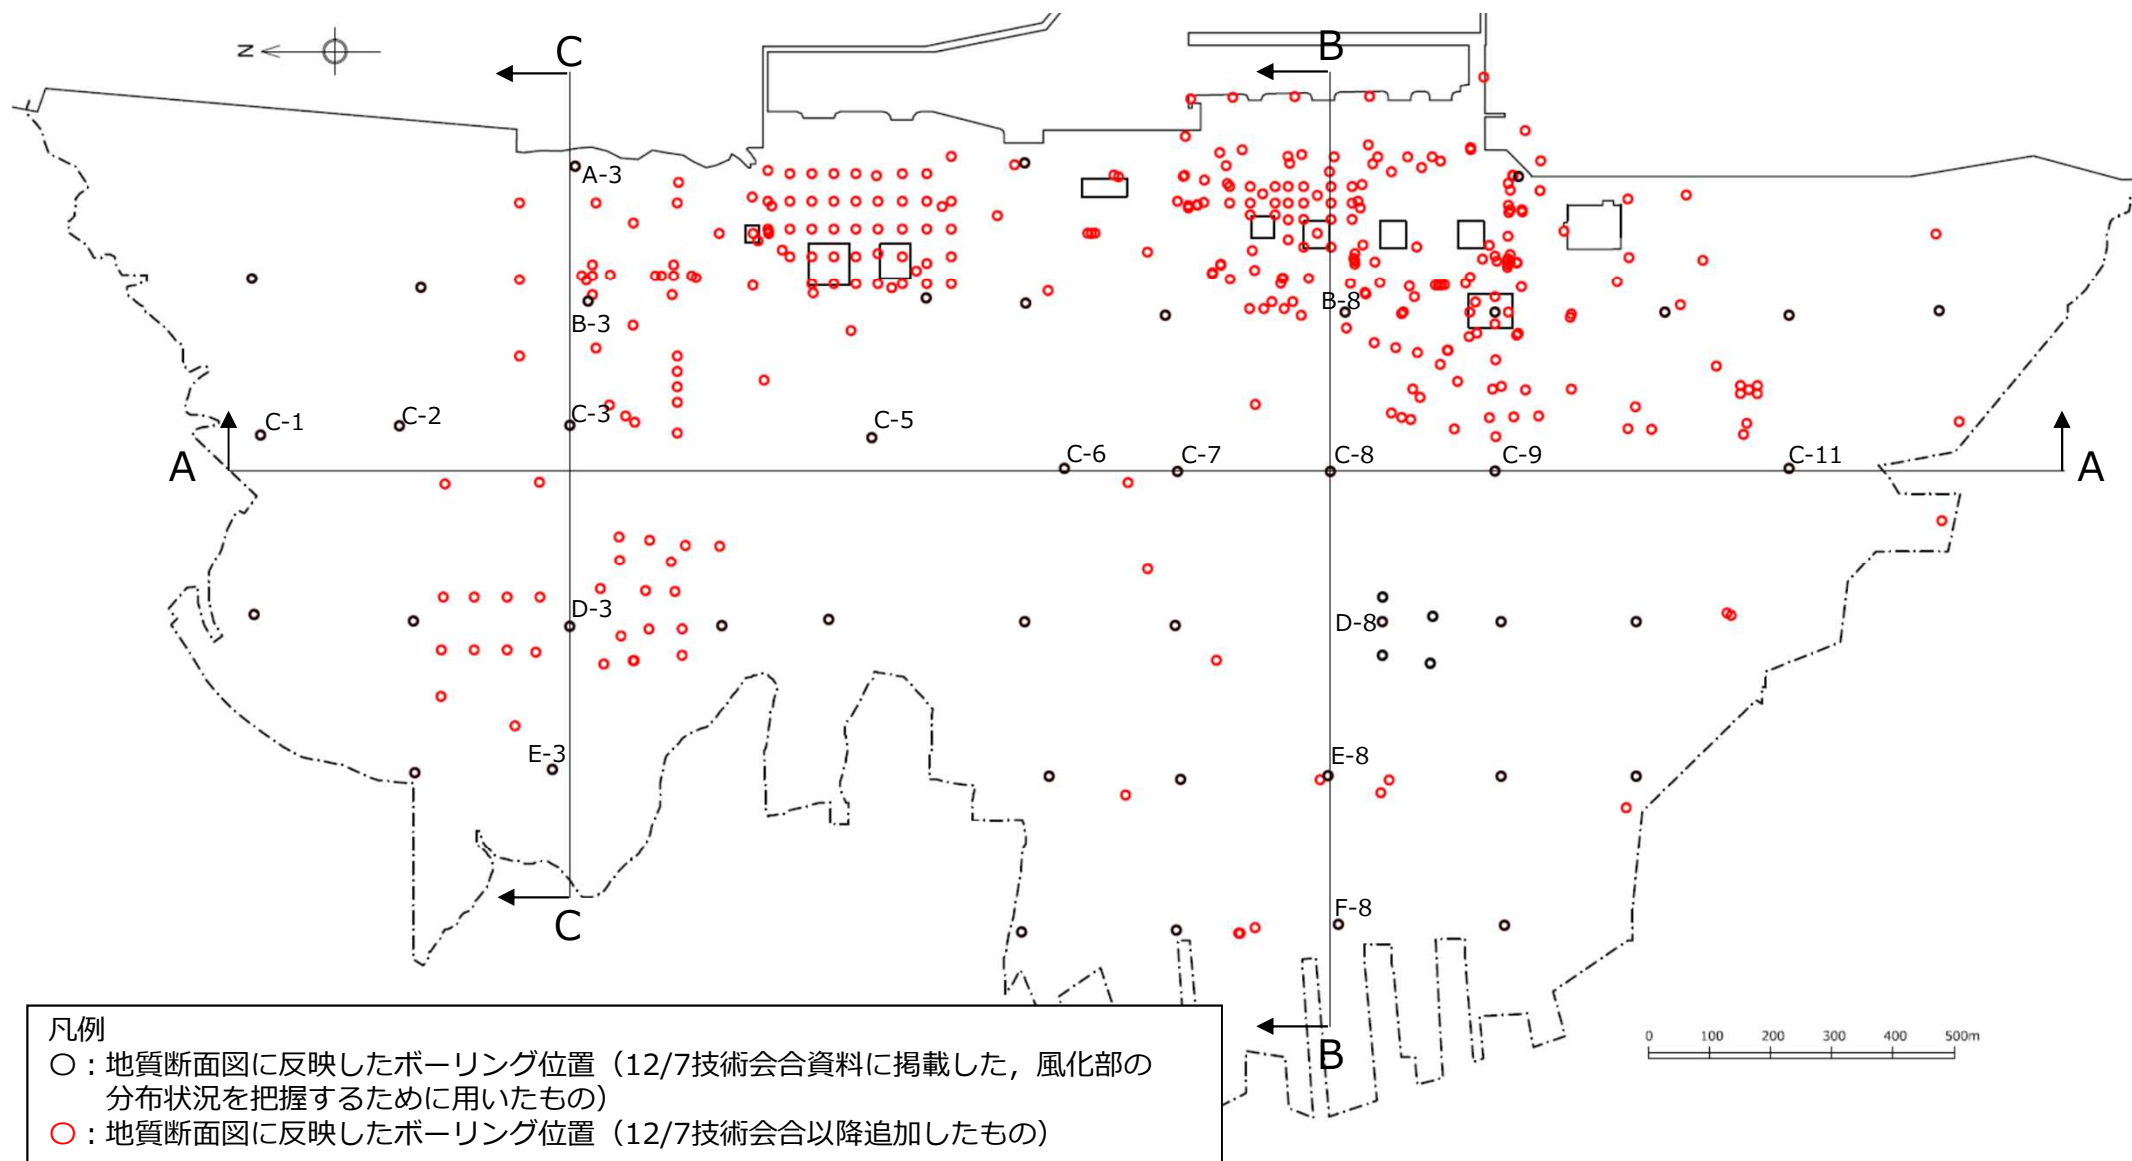
図 ボーリング位置図・地質断面位置図

- 既往のボーリング調査結果から富岡層風化部を読み取り、富岡層風化部の分布状況を反映した地質断面図を作成した。

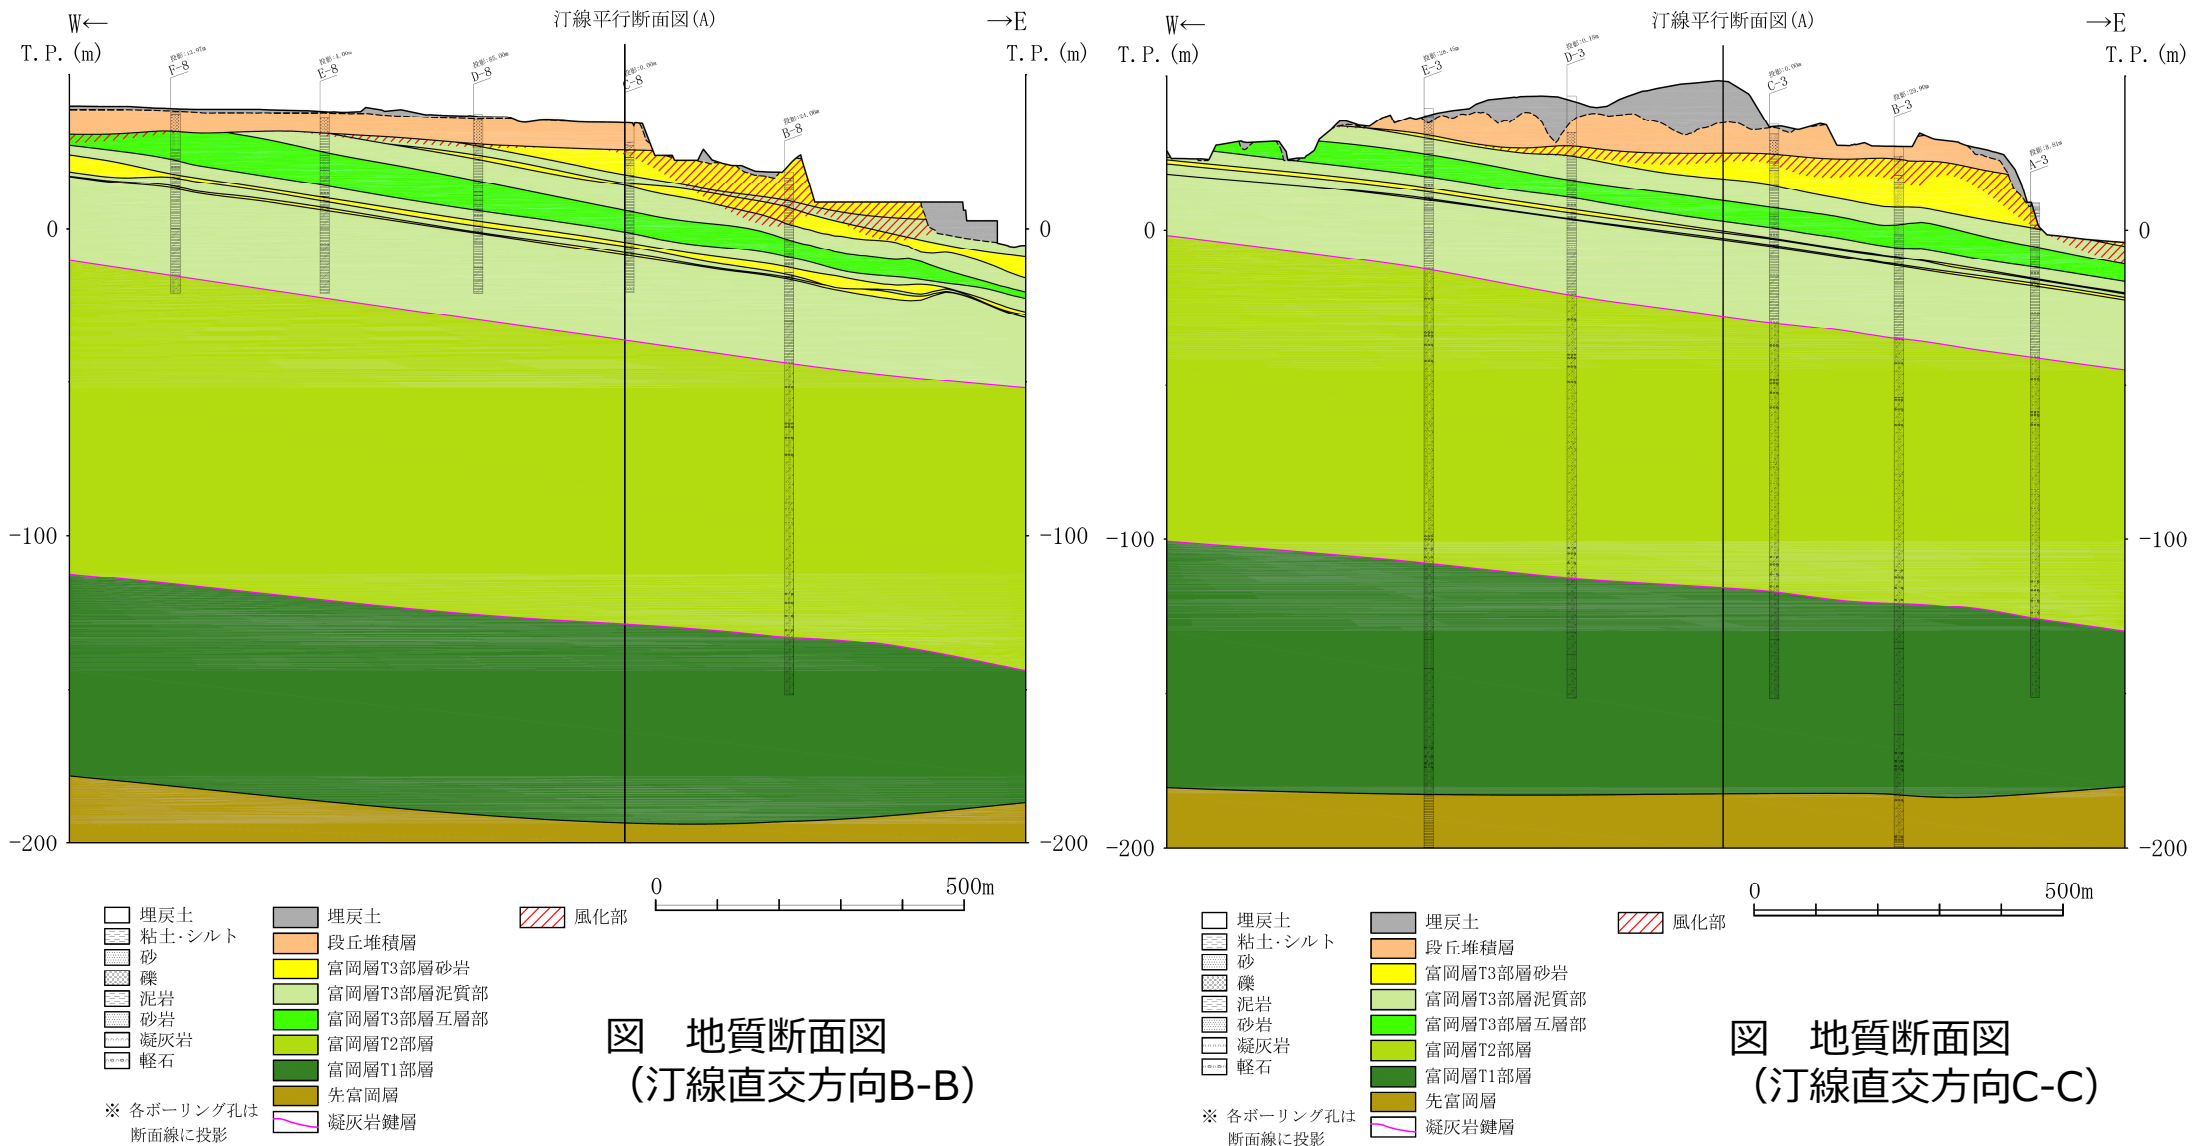
➤ 風化部は富岡層の上部に分布し、海側（東側）に向かい厚くなる傾向が認められる。

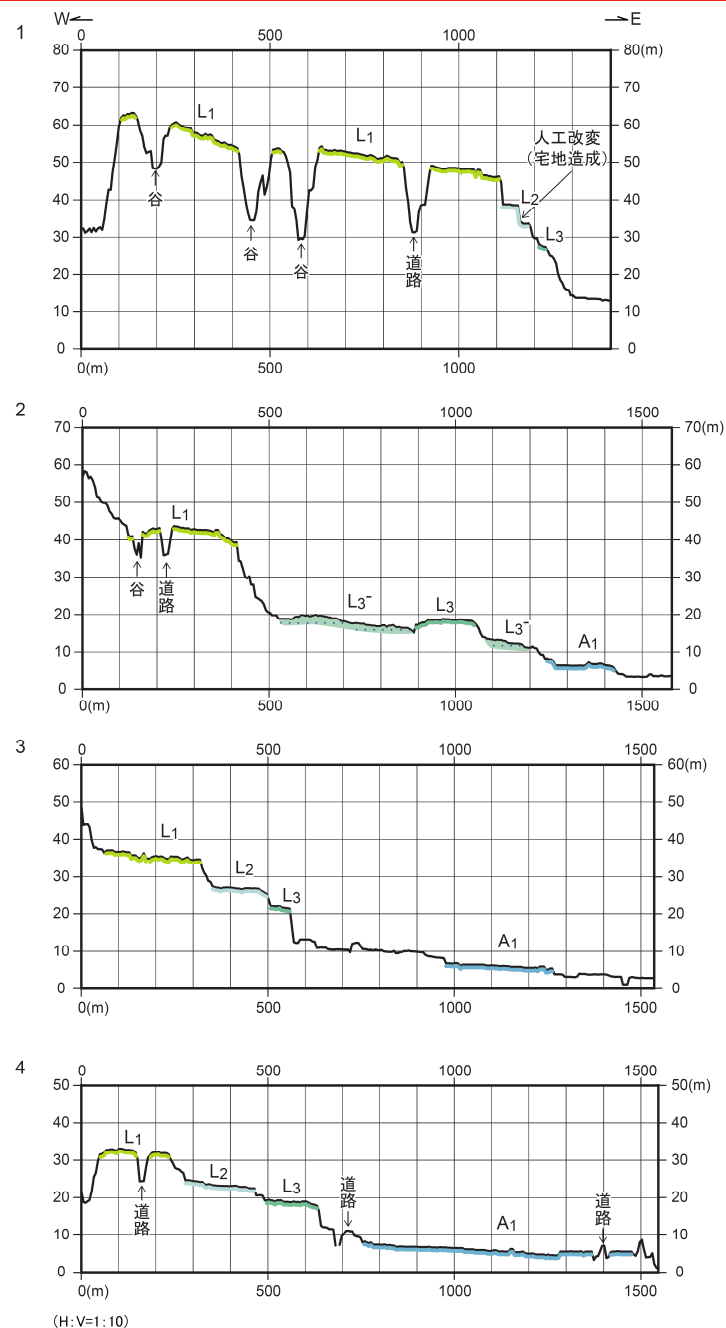
### ①下小埜地点 地形断面図

- 木戸川の南側（右岸側）にL1, L2, L3, A1段丘面を判読している。
- 河成の段丘であり、木戸川上流（断面1）から下流（断面2）にかけて各段丘面の標高が低下する。
- 「川前及び井出」（産業技術総合研究所 地質調査総合センター, 2002）では、同地域にtm3, tm4, tl1, tl2段丘面を判読しており、L1がtm3に、L2がtm4に、L3がtl1に、A1がtl2におおよそ対応している。
- L1,L2,L3,A1段丘面の各面を境する崖面は、その連続性、形態などから、木戸川の側方浸食による段丘崖であると判断される。
- 段丘面分布図から、段丘面上および段丘崖に、規模の大きな地すべりを示唆する馬蹄形~円弧状の崖地形は認められない。また、地形断面図から、段丘崖の傾斜は認められない。
- これらのことから、当地域に大規模な地すべりは認められない。

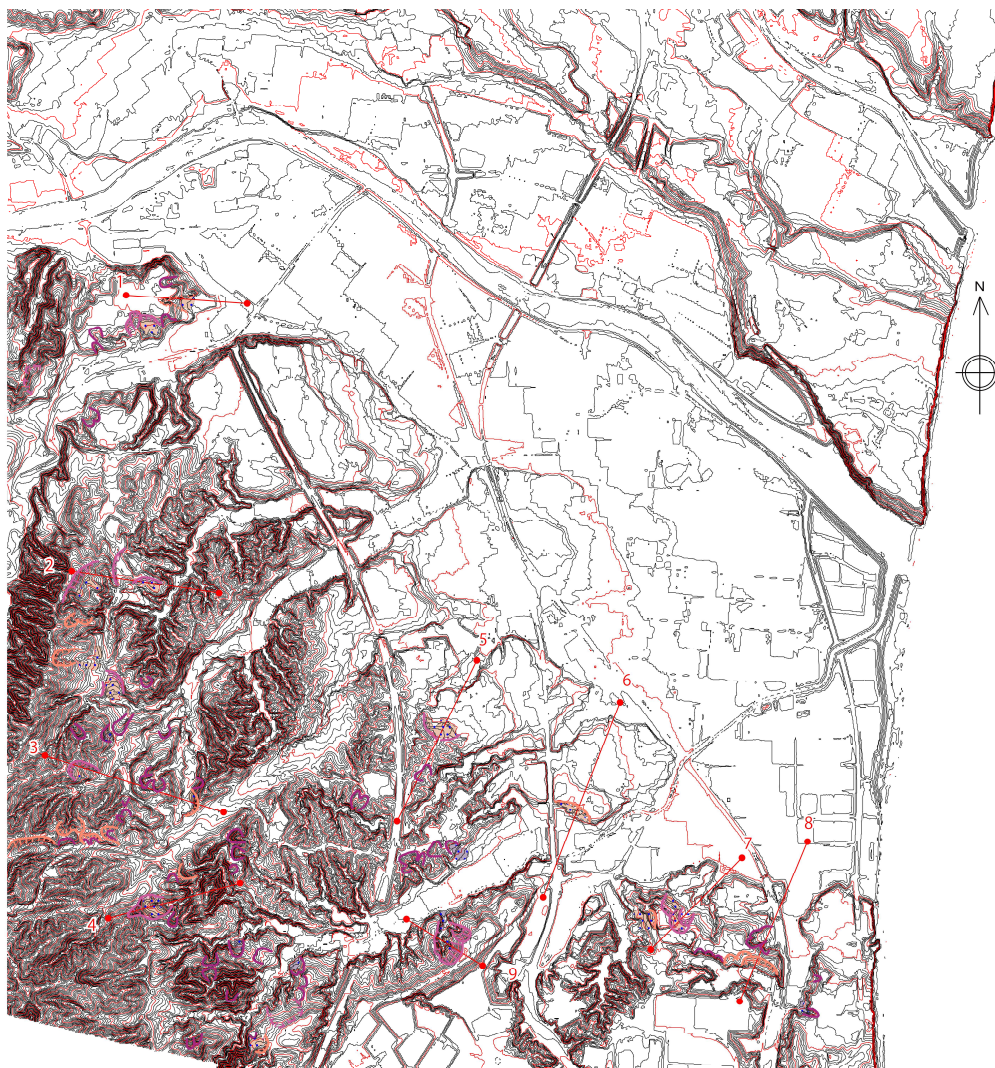
①下小埜地点 地すべり地形分布図

- 地すべりや崩壊が認められるが、いずれも小規模である。
- 判読した小規模な地すべりは、起伏が急峻な谷地形の斜面に認められ、福島第一原子力発電所敷地の高台（M1段丘面）下の段丘崖の安定性に影響を及ぼすものではない。
- なお、「川前及び井出」（産業技術総合研究所 地質調査総合センター，2002）によれば、地すべりは両側の山地をなす湯長谷層群（中新統）分布域に認められ、古い岩質に起因したものと推測される。

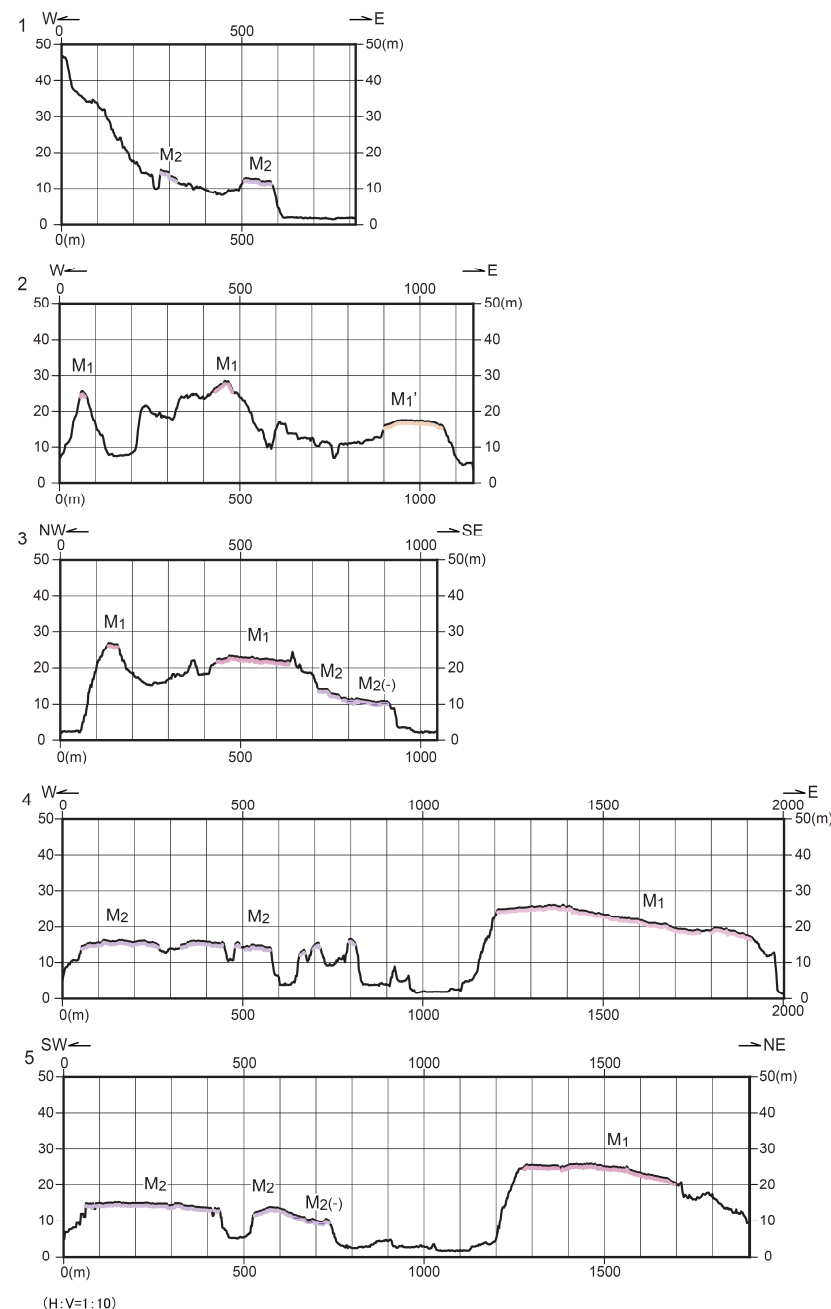
### ②塚原地点 地形断面図

- 小高川の河口付近の北側（左岸側）に海岸に面して平坦面の高い丘状を呈するM1段丘面，その南側の低位にM2段丘面が判読される（断面3）。M1段丘面とM2段丘面には明瞭な高低差がある。
- その西方上流側にも連続してM2段丘面が判読され（断面4, 5），M1段丘面とM2段丘面は，形成時代の異なる段丘面と判断され，海岸部では8～6mの比高の段丘崖によって境される。
- 「原町及び大甕」（通商産業省工業技術院地質調査所，1990）では，同地域にtm1, Tm2, t11段丘面を判読しており，M1, M1'がtm1に，M2がtm2におおよそ対応している。

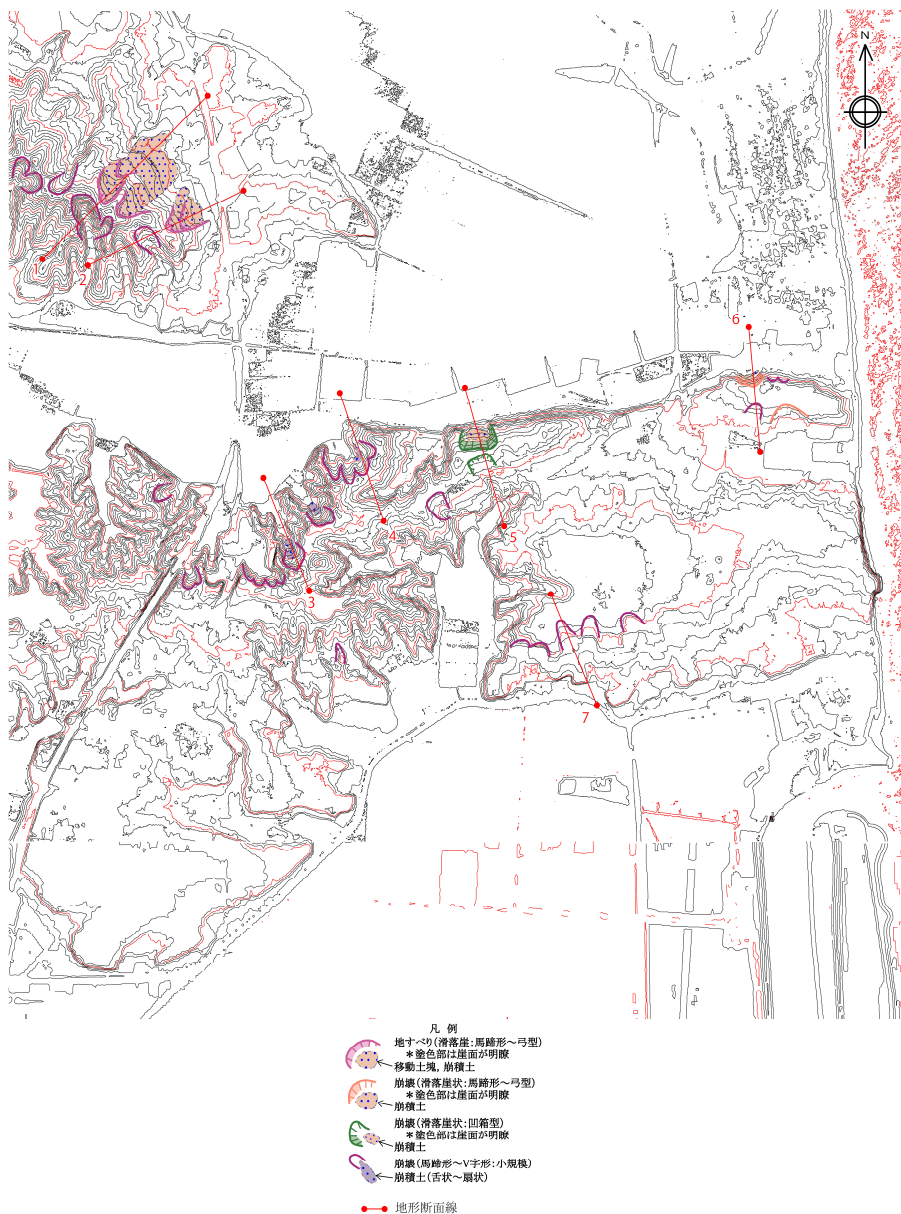
②塚原地点 地すべり地形分布図

- 地すべりや崩壊が認められるが、いずれも小規模である。
- 判読した小規模な地すべりはM1段丘面を起点としたものではなく、福島第一原子力発電所敷地の高台（M1段丘面）下の段丘崖の安定性に影響を及ぼすものではない。

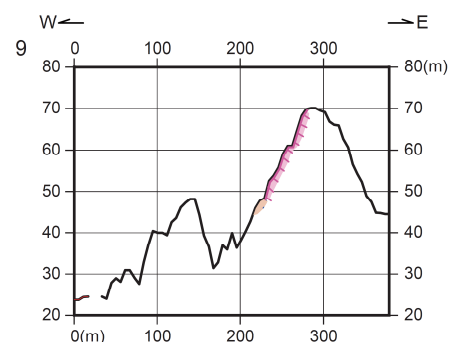
### 断面9

- H4段丘面の西向き斜面の標高70m付近に比高20m程度の崖面からなる地すべりと、その基部に移動土塊、崩積土の堆積が認められる。

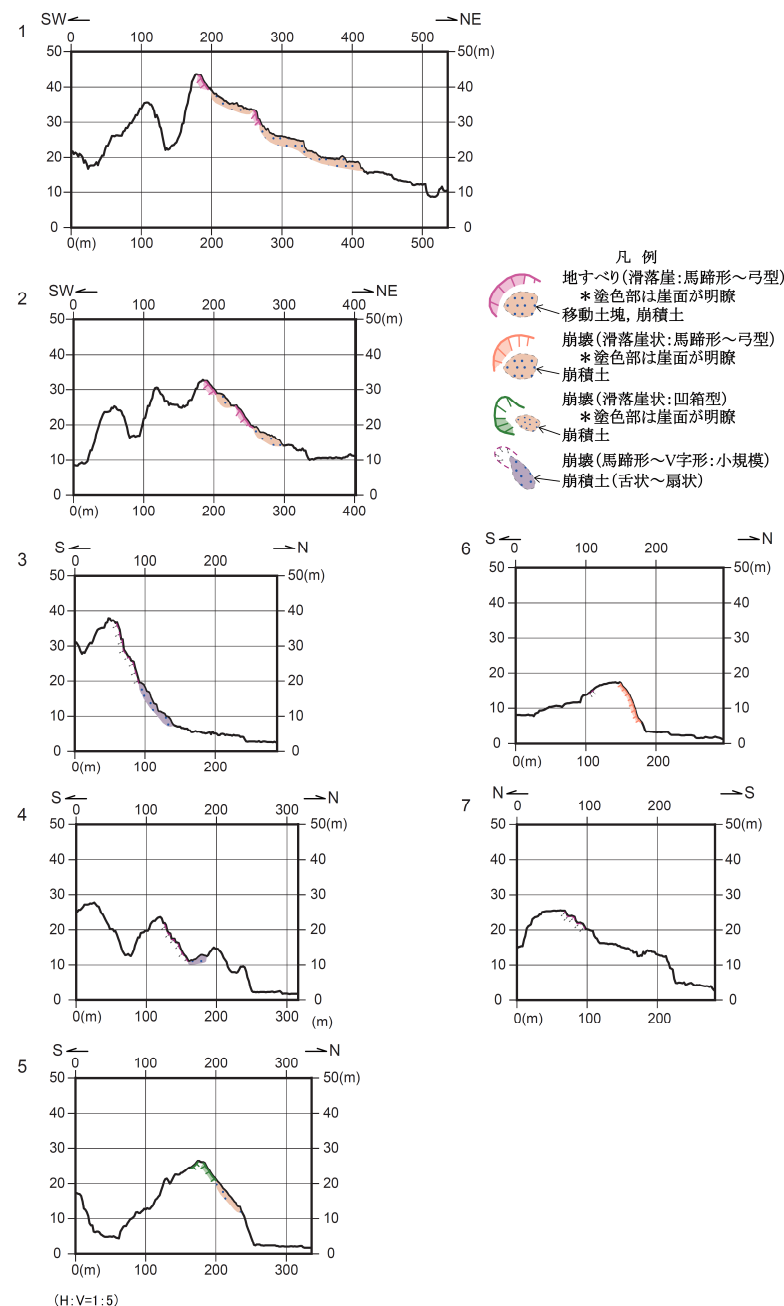
## ②塚原地点 地形断面図

- 断面1では、北東向き斜面の標高40m付近に比高4m程度の崖面および標高30m付近に4m程度の崖面からなる地すべりが認められる。その基部にそれぞれ移動土塊、崩積土の堆積が認められる。後者は、地すべり土塊内の二次的な地すべりとして認められる。断面2においても、標高30m付近および25m付近に同様の地すべり形態が認められる。

- 北向き斜面の標高35m付近および20m付近に崩壊と、その基部に崩積土の堆積が認められる。

- M1段丘面の段丘崖の斜面の標高25m付近に比高6m程度の崖面からなる崩壊と、その基部に崩積土の堆積が認められる。

- M1'段丘面の斜面の標高15m付近に比高10m程度の崖面からなる崩壊が認められる。

- M1段丘面の段丘崖の斜面の標高25m付近に崩壊が認められる。

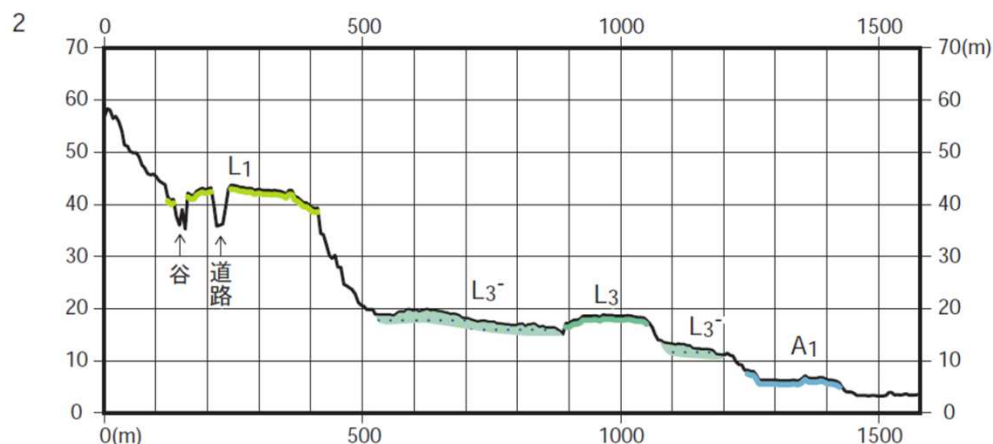
①下小埜地点 地形断面図 (断面2)

- L1段丘面とL3段丘面には明瞭な高低差があり、約20mの比高の段丘崖により境される。
- L3-面上の等高線は西から東に向けて扇状地形を呈しており、その西方の谷からの水流により形成されたと判断される。
- L3段丘面は、水流による削剥から免れ、残丘状の段丘面として残ったものと判断される。

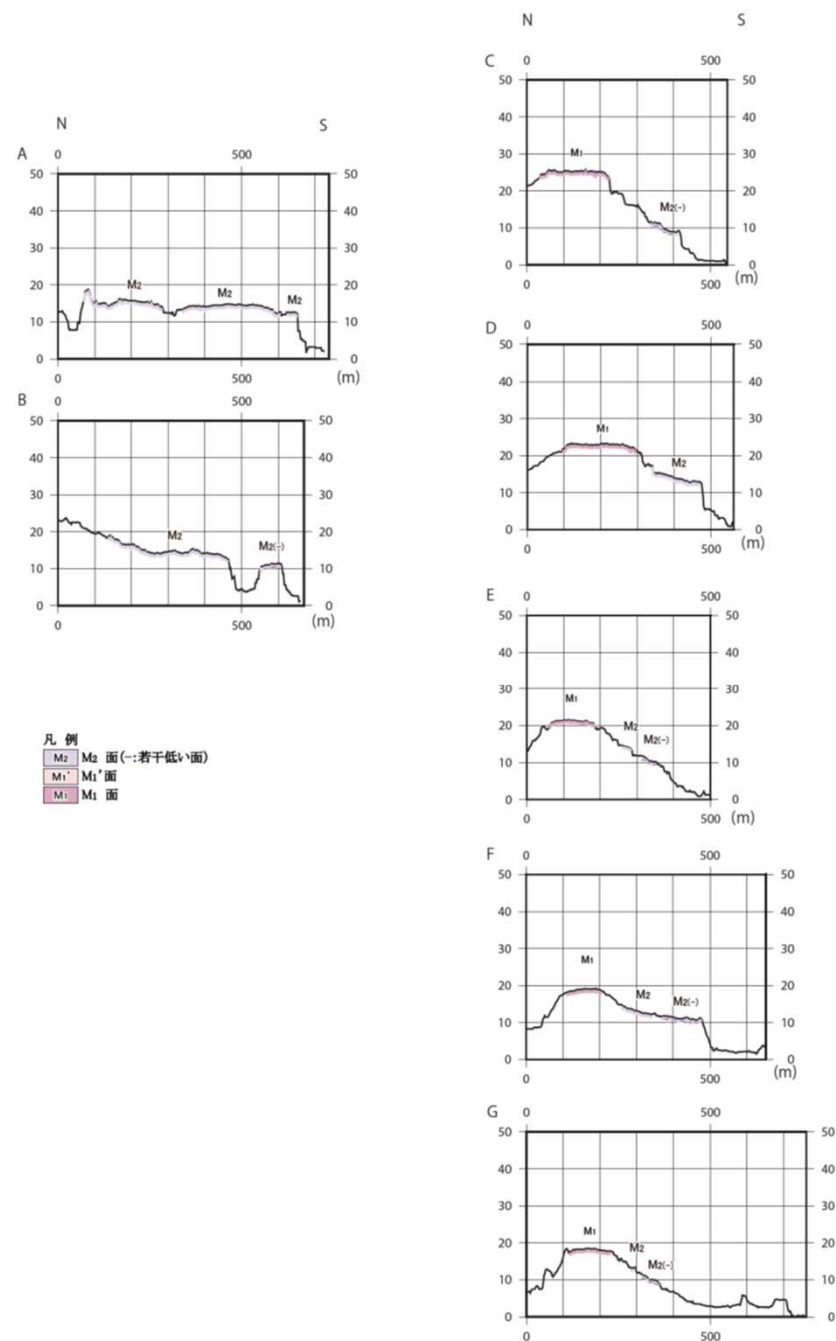
## ②塚原地点 地形断面図 (断面A～G)

- M2段丘面は、小高川の流域に平行に、上流（断面A）から下流（断面G）まで広く発達しており、河成の段丘面と判断される。
- M2段丘面には、上流から下流まで、河川側に若干低い面（M2-）が判読され、M2面は河川による浸食による地形と判断される。
- M1段丘面とM2段丘面には明瞭な高低差があり、M2段丘面上に、移動土塊や崩積土は判読されない。
- 以上のことから、M1段丘面の南側斜面はM1段丘面とM2段丘面を境する段丘崖と判断される。
