# ゼオライト土嚢等処理設備における 実規模モックアップについて

2023年11月2日

東京電力ホールディングス株式会社

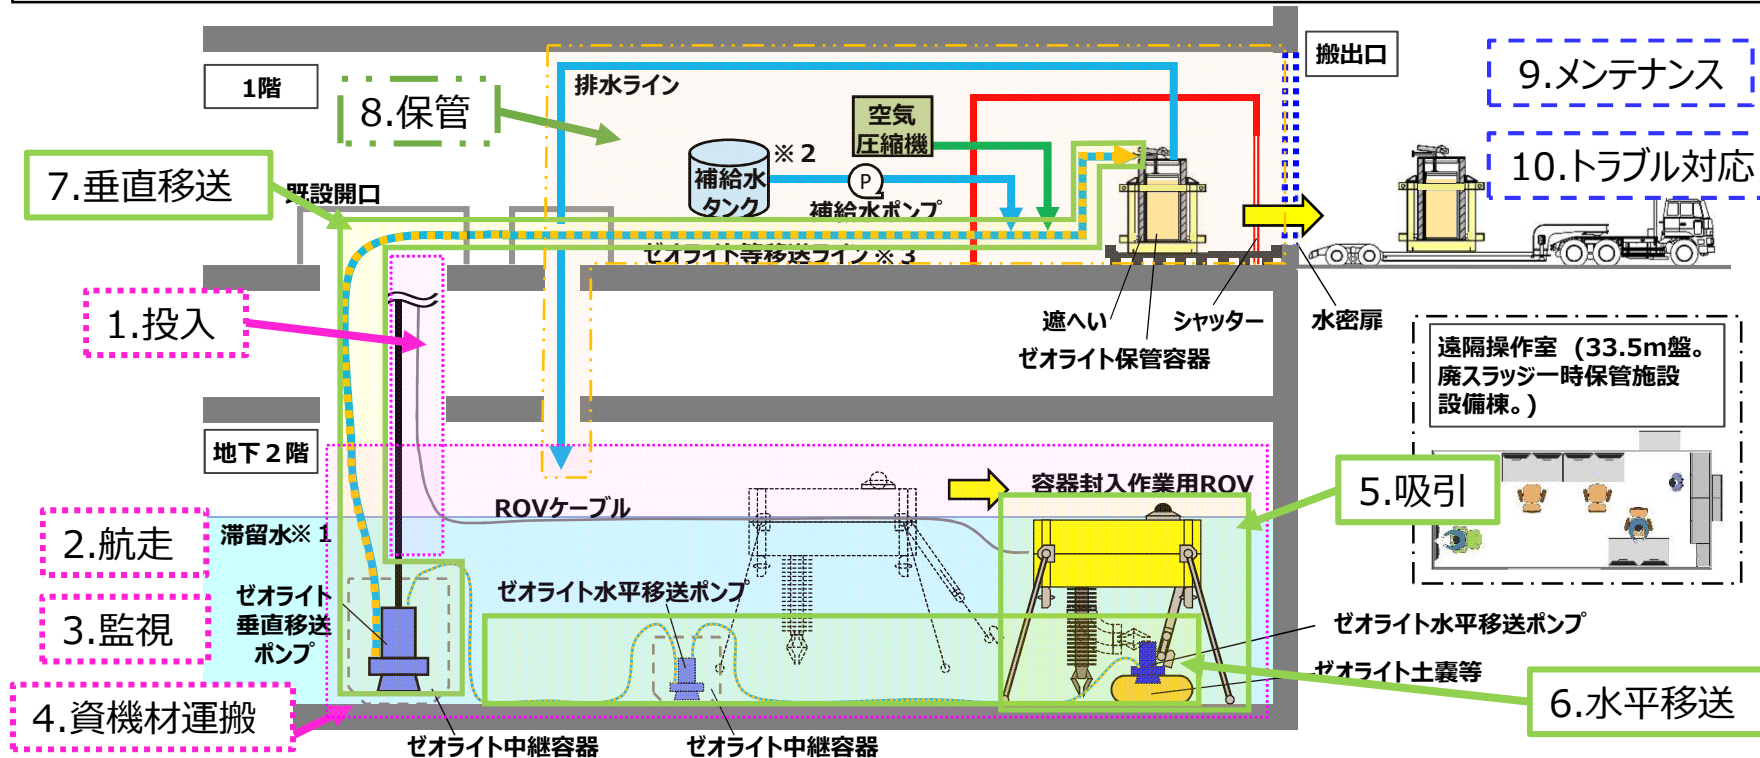
- プロセス主建屋（以下、PMB）、高温焼却炉建屋（以下、HTI）の最下階に敷設しているゼオライト土嚢・活性炭土嚢（以下、ゼオライト土嚢等）について、地下階に容器封入作業用ROVを投入し、ゼオライト水平移送ポンプ及びゼオライト垂直移送ポンプでゼオライト等を地上階のゼオライト保管容器に回収し、33.5m盤の一時保管施設まで搬出する。
- ゼオライト保管容器内部にはフィルタが装備されており、補給水及び空気圧縮機を用いゼオライト等の脱塩（建屋滞留水に含まれる塩分の除去）、脱水を実施する。また、ゼオライト等の移送作業後、ゼオライト等移送ラインはフラッシングを実施する。

- ※1 建屋水位は、建屋最下階（地下2階）における作業性を踏まえ、水位1.5m程度に維持する計画。そのため作業中の建屋は基本的に建屋滞留水の受入、移送を停止し、他方の建屋において建屋滞留水の受入、移送を実施する。
- ※2 補給水タンク水として、RO処理水（ $^{137}\text{Cs}$ : $10^1$  Bq/Lオーダー）もしくはろ過水の使用を計画する。
- ※3 ゼオライト等を移送するポンプにはストレーナがついており、異物が詰まった場合等に備え、逆洗が可能な設備構成とする。

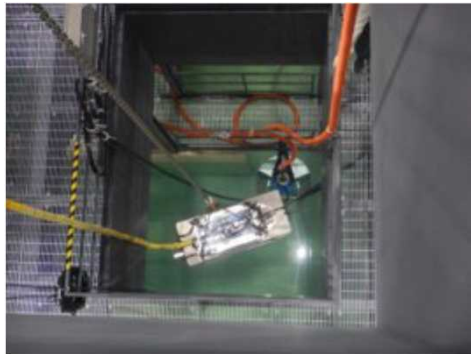
ROV投入時

目的	投入（ケーブル投入・ケーブル引上げ）について確認すること
実施事項	ROVの地下階投入、ROVの引き上げ ケーブルの送り出し回収
確認結果	ケーブル処理装置を介してROVの投入、回収確認を実施し、ROVの動作に合わせ、ケーブル送り、巻き上げ機能を確認した。

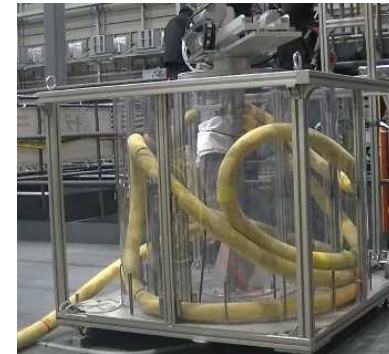
ケーブル収納時

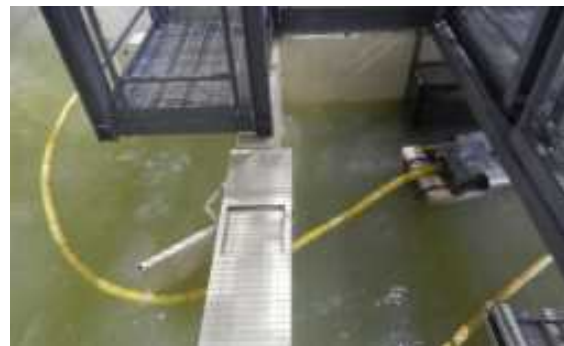
5回曲がり時のケーブル挙動

目的	航走（航走確認・曲がり角通過・ケーブル遊泳）、監視（相互監視・濁水中の監視）について確認すること
実施事項	ケーブル等を牽引しての航走機能 角部でのケーブル挙動 ROVの相互監視
確認結果	<ul style="list-style-type: none"> <li>ROVの航走を実施し、ケーブルを牽引しての前進、後退、横行、旋回等ができることを確認した。</li> <li>ROVが航走して問題なく5回曲がりが可能であること、ケーブルが躯体の角部に引っ掛かることが無いことを確認した。</li> <li>ROV 2 台が相互監視しながら、連携遊泳を実施し、ROVによるケーブル余長の牽引補助をしながらの遊泳ができることを確認した。</li> <li>狭隘な箇所（障害物付近、階段室のステップ部分 等）へアクセスが可能であることを確認した。</li> </ul>

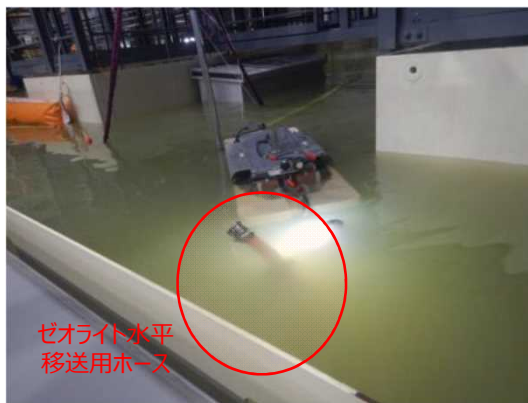
ゼオライト水平移送用ホースの運搬

目的	水中資機材運搬・設置（水中の資機材をROVで把持、移動、設置）について確認すること
実施事項	ROVを用い、水中の資機材（ゼオライト水平移送用ホース、ケーブルガイド）を把持、移動、設置可能なことを確認
結果	<ul style="list-style-type: none"> <li>開口から吊り下ろした資機材を、開口下でROVが把持、運搬、設置できることを確認した。</li> <li>ゼオライト水平移送用ホースのような長尺な物についても運搬が可能であることを確認した。</li> </ul>

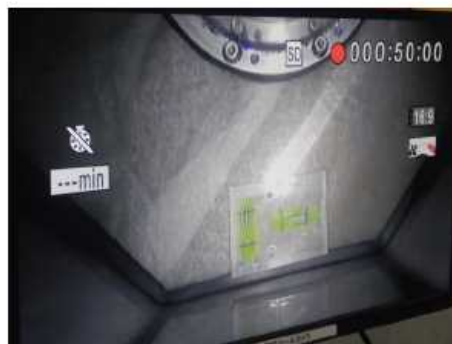
劣化土嚢袋（吸引前）の状況

目的	吸引（切断・吸引）、監視（濁水中の監視）について確認すること
実施事項	ゼオライト回収（作業状態の監視、回収ツールをROVで把持、移動、設置、濁水の発生時にゼオライト土嚢の吸引後の状況を確認）
結果	濁水中においてもゼオライト回収ツールの位置合わせ、ゼオライト土嚢袋切断、水平移送ポンプによるゼオライト回収・移送、ROV浮上/航走が可能であることを確認した。 ROVにて土嚢袋を切開し、配管が閉塞することなく劣化した土嚢袋内のゼオライトを吸引、移送可能であることを確認した。

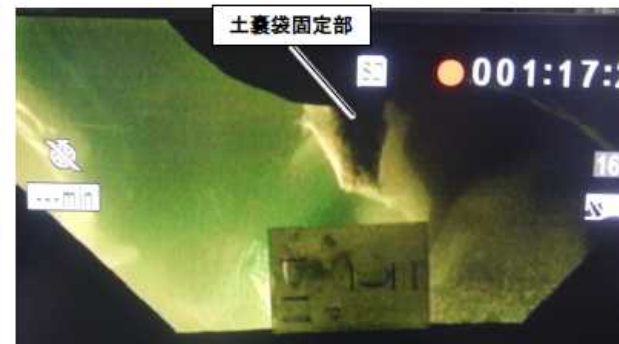
劣化土嚢袋（吸引中）の状況

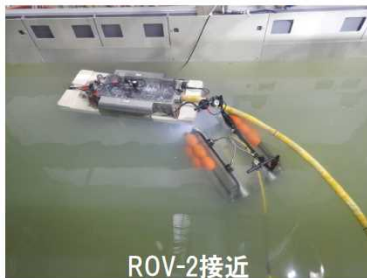
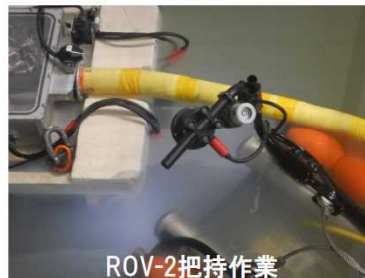
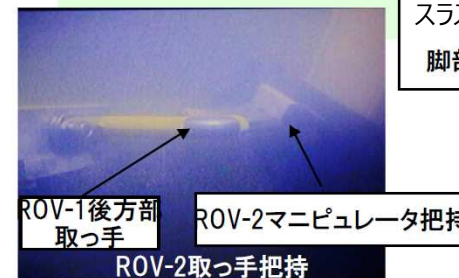
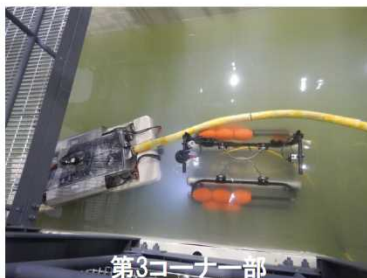
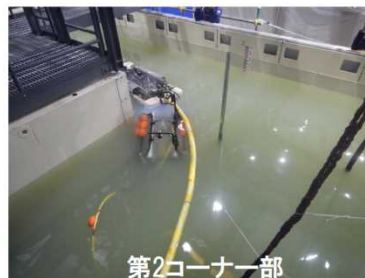
(参考) 【試験結果 8】 ROVの強制引き戻し、ROVによる救援

10. トラブル対応

目的	トラブル対応 (ROV故障) について確認する
試験	ROVの故障を想定し、強制引き戻し、及びROVによる救援が可能であることを確認
結果	ROVの故障を想定し、ROVのケーブル引き戻しによる強制引き戻しが可能であることを確認した。 作業用ROVを水面に浮かべた状態にて監視用ROVのマニピュレータで作業用ROVを把持して牽引回収できることを確認した。

10. トラブル対応	ROV故障 配管閉塞	ROVの故障を想定し、装置が壊れない範囲で強制引き戻し、ROVによる救援	ROVの故障を想定し、ROVのケーブル引き戻しによる強制引き戻し(作業用ROVを水面に浮かべた状態にて監視用ROVのマニピュレータで作業用ROVを把持して牽引回収)ができることを確認した。	13頁 補足

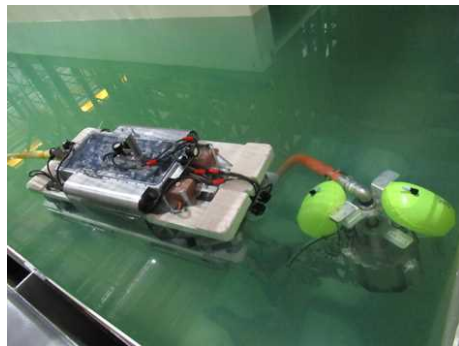
ゼオライト回収作業前

事象	<ul style="list-style-type: none"><li>作業の影響で濁水が発生した。</li><li>濁水環境内では100mm程度まで近づかないと視認できなかったものの、気中カメラで相互監視をしながら作業を実施した。</li></ul>
原因	<ul style="list-style-type: none"><li>濁水が発生しにくいように、部分的に土嚢袋を切断しゼオライト吸引を進める手法にて検討を進めているものの、繰り返し作業においては濁水が発生を抑制することが困難であったと推定される。</li></ul>
対応方針	<ul style="list-style-type: none"><li>濁水の発生を考慮して、耐放射線性を考慮の上、ソナー等、カメラ以外の確認方法についても検討を進めていく。なお、モックアップにおいては、ソナーを用い、前方の壁や干渉物については確認が容易であったが、土嚢袋の判別は困難であったため、より適したソナー等を選定する方針。</li><li>濁水の低減・拡散防止方法等について検討を進めていく。</li></ul>

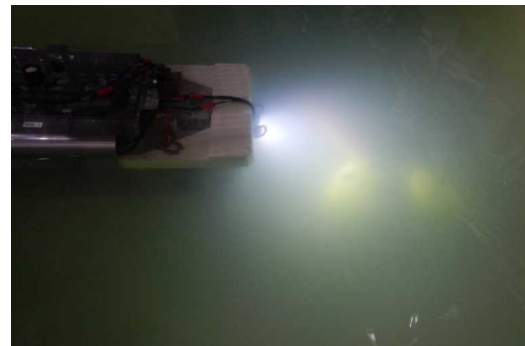
ゼオライト回収作業後（濁度上昇）

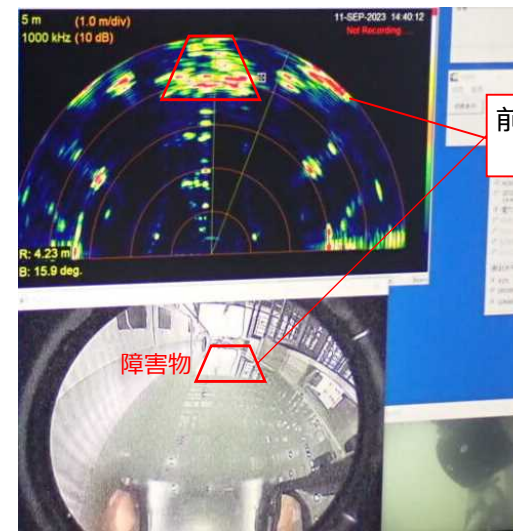
ソナーの確認結果

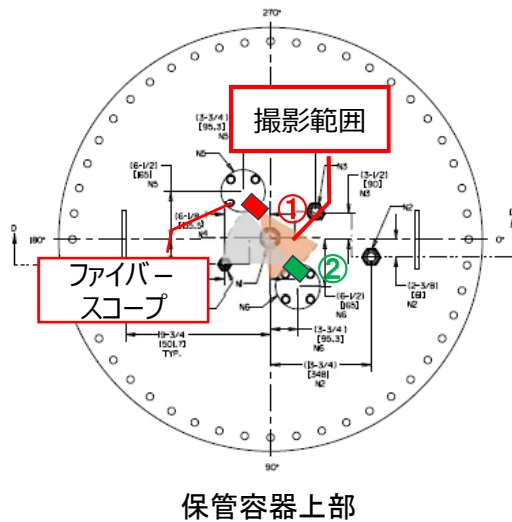
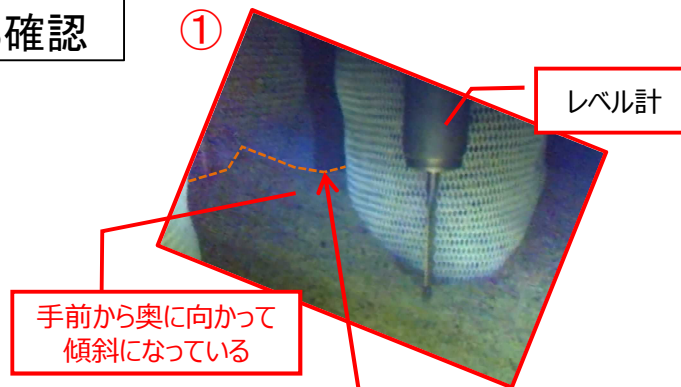
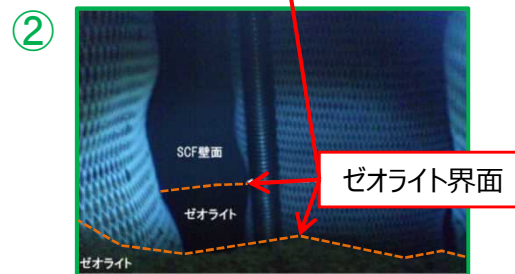
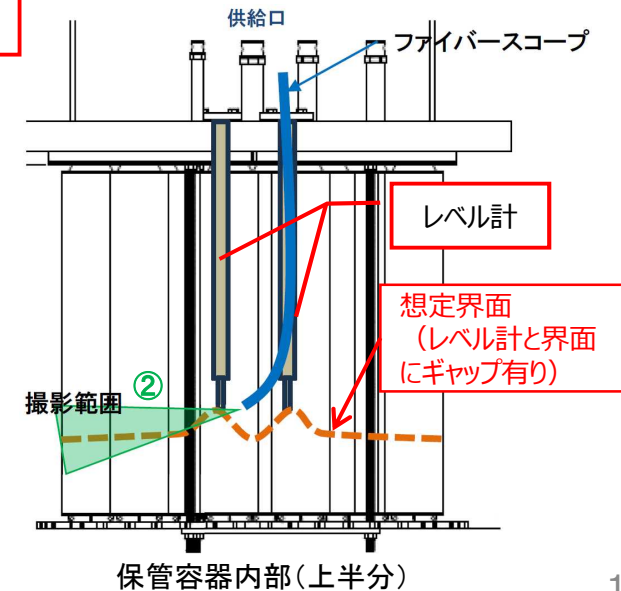
### ファイバースコープでの内部確認

事象	<ul style="list-style-type: none"> <li>ゼオライトの保管容器への充填時に、レベル計の検知ランプが点灯した後、消灯したことを確認した。なお、移送を続けると再度点灯することを確認した。</li> </ul>
原因	<ul style="list-style-type: none"> <li>充填後にファイバースコープによる内部確認を実施したところ、ゼオライト界面が波打っているような状況であることを確認した。</li> <li>ゼオライト界面の凸部が検知プローブに触れて一度は検知するものの、入口からの水流により凸部が崩れ、検知プローブとゼオライトが接触していない状態となったと推定される。</li> </ul>
対応方針	<ul style="list-style-type: none"> <li>本事象は界面がレベル計に近づいたときに発生するものと考えられるため、この事象を考慮したレベル計の設置位置とすること等の対策の検討を進めていく。</li> </ul>

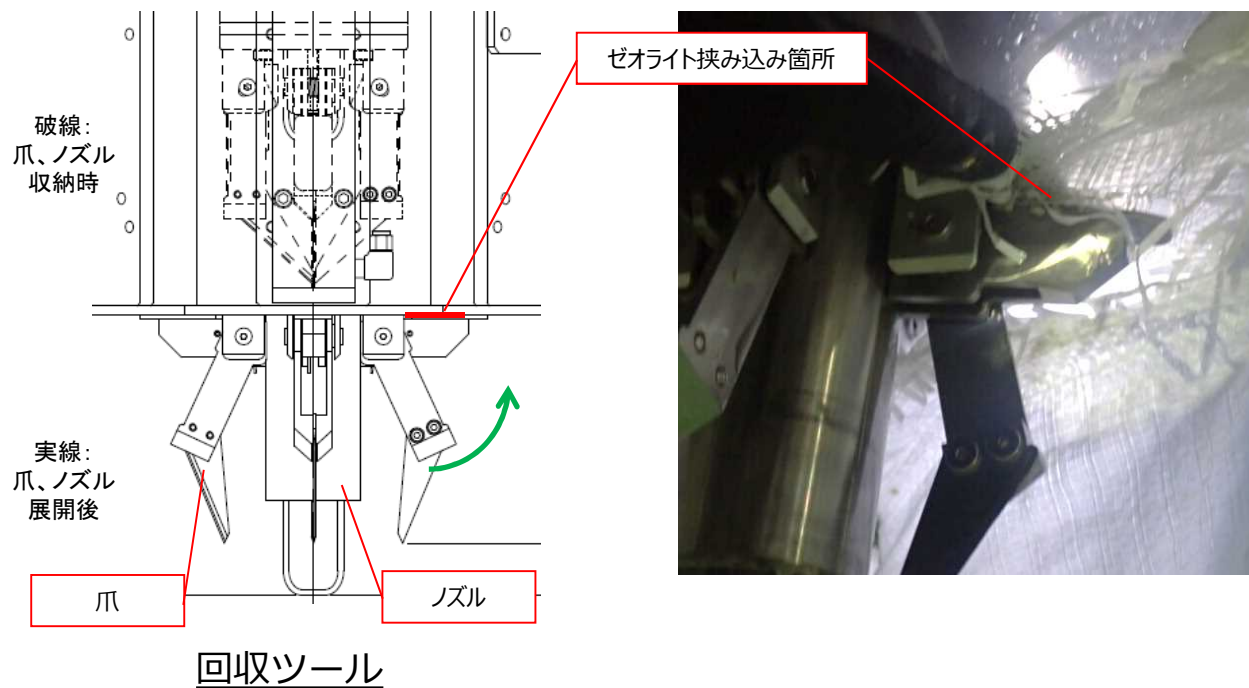
事象	• ゼオライト回収後、回収ツールのノズルを上昇しようとしたところ、上昇しないことが確認された。
原因	• 回収ツールの爪にゼオライトが噛みこんでおり、ノズルの上昇を妨げたことと推定される。
対応方針	• 回収ツール構造の見直しについて検討を進めていく。

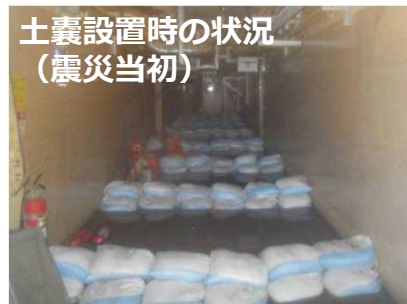
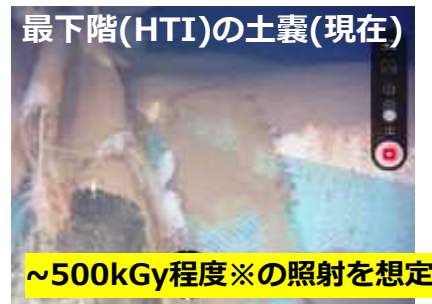
- ゼオライト土嚢等の現地調査を実施し、土嚢袋は概ね原形を保っているが、劣化傾向があり、一部の袋に破損がみられる状況。実規模モックアップにおいては、現場調査で確認された劣化した土嚢袋等を再現し現場環境を模擬する。
- なお、ゼオライトと活性炭の $\gamma$ 線照射試験を最大積算線量1、000kGyまで実施したところ、ゼオライトも活性炭も照射による顕著な変化は認められなかった。

ゼオライト土嚢袋の現場状況

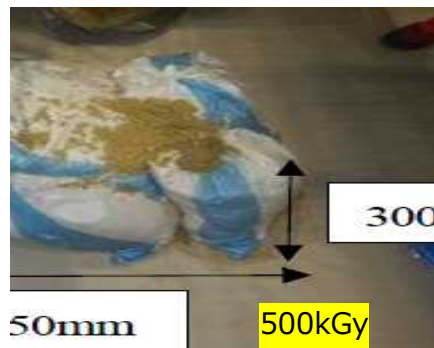
実規模モックアップで再現した劣化した土嚢袋

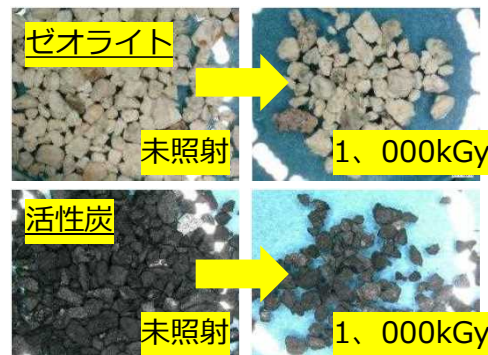
ゼオライト・活性炭の照射試験結果

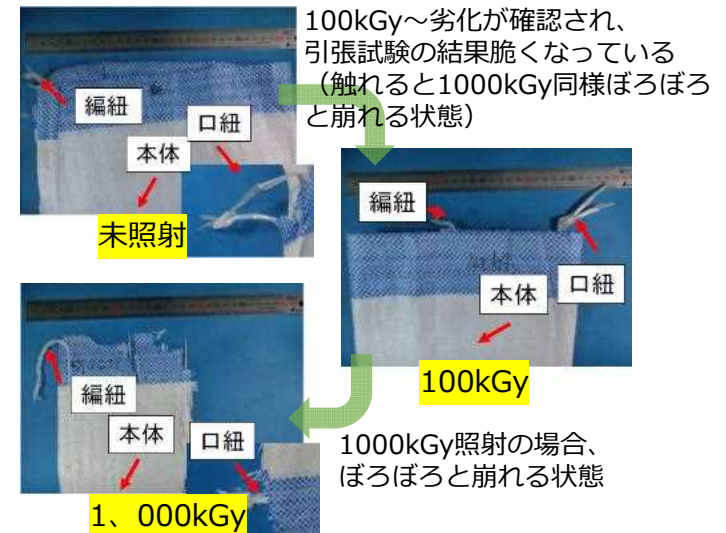
土嚢袋の照射試験結果

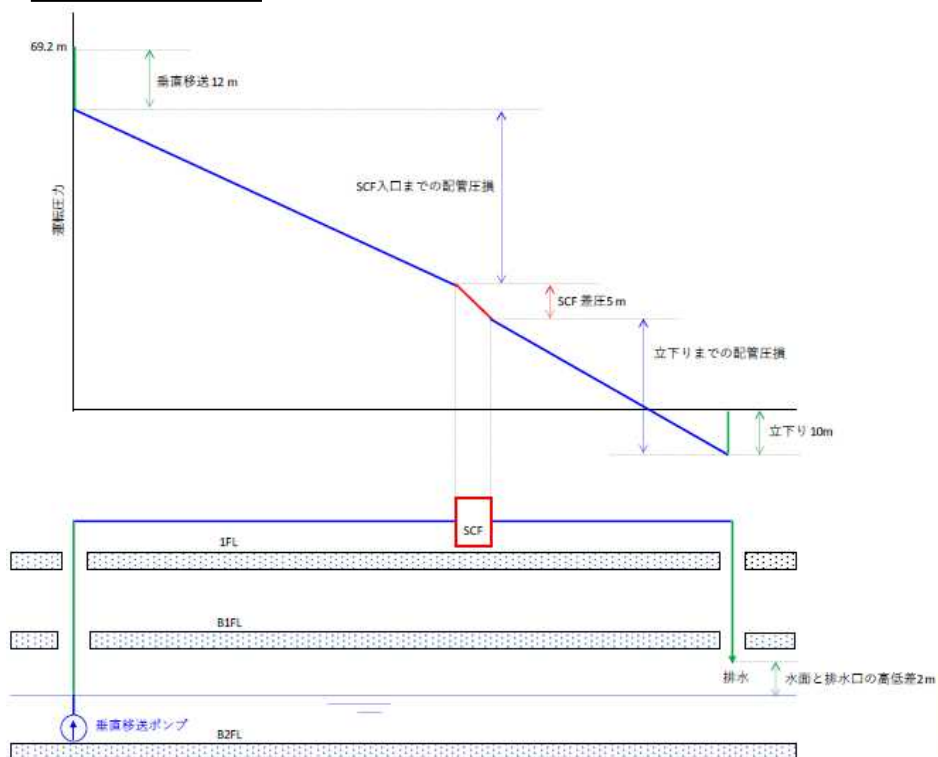
### 実際の設備※2

- 保管容器の設置高さが実規模モックアップと実際の設備で異なる※1ため、モックアップ時に保管容器内の運転圧力は実機よりも高くなるが、保管容器内部のフィルタ性能に影響を与える因子はフィルタ差圧であり、運転圧力が異なっても差圧は変化しないため、実際の設備と同じ通水条件となる。
- また、差圧は流速依存が高いが、実機と同じ流速（流量）となるよう、背圧弁（圧損模擬弁）にて調整を行う。

※2 PMBとHTIでは、系統構成は同じだが配管長が異なり、系統圧損が大きいPMBでの評価を前提とする。

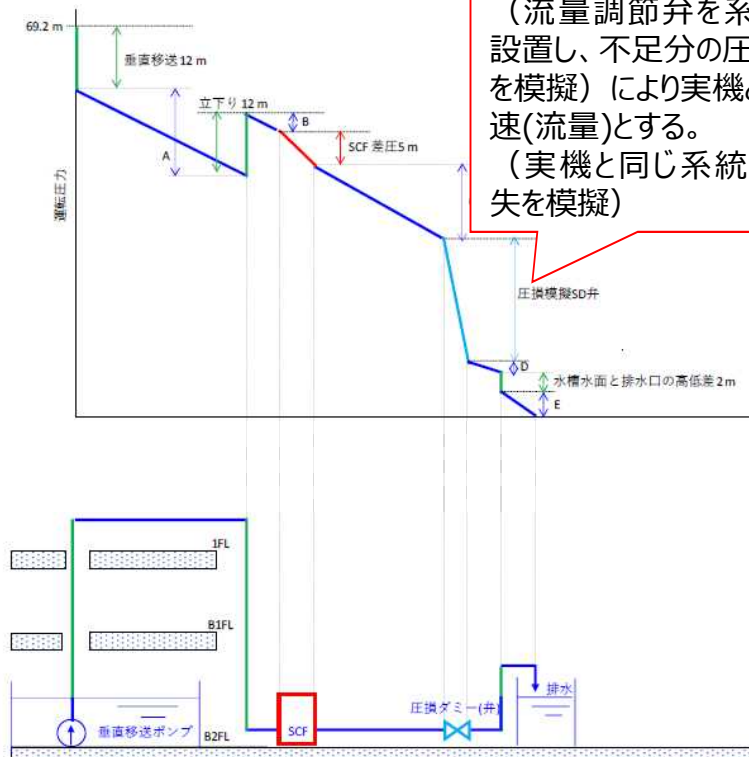
### 実規模モックアップ

※1 実規模モックアップにおいては保管容器は重量物であり、実際の設備の地上1階相当の高さを模擬した架台上に設置出来ない

圧力損失分を弁による調整（流量調節弁を系統内に設置し、不足分の圧力損失を模擬）により実機と同じ流速（流量）とする。（実機と同じ系統圧力損失を模擬）
