福島第一原子力発電所の 燃料取り出しに向けた取組等について

2018年2月5日

東京電力ホールディングス株式会社

1. 廃止措置等に向けたロードマップ全体イメージ

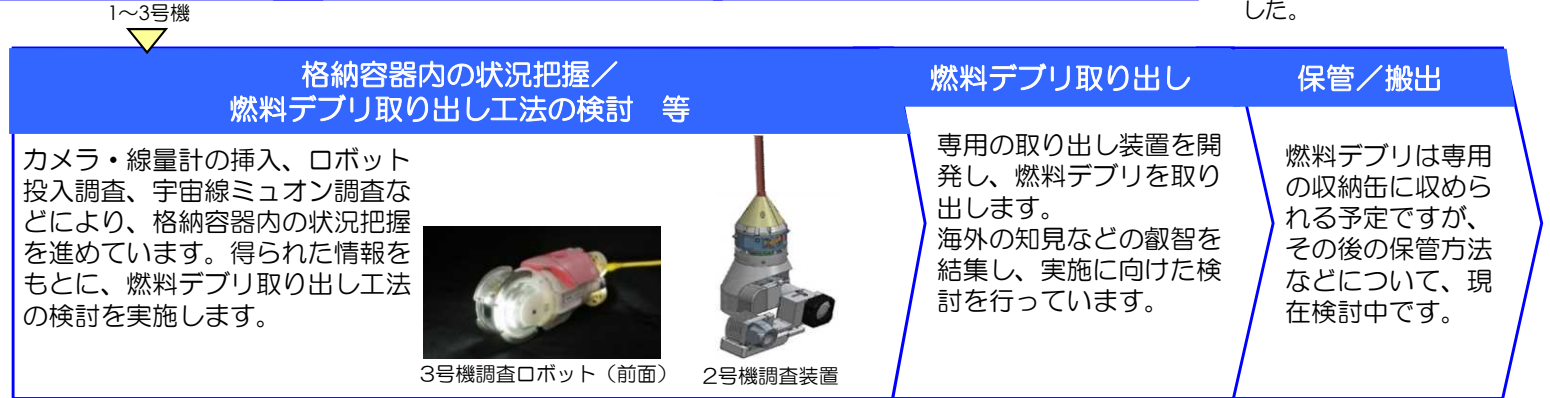
燃料デブリ取り出し 主な調査の実績

1号機	2号機	3号機
格納容器内部調査	2012.10 2015.4 2017.3	2012.1 2012.3 2013.2～2014.6 2017.1～2 2018.1.19	2015.10～12 2017.7
ミュオン測定	2015.2～5	2016.3～7	2017.5～9

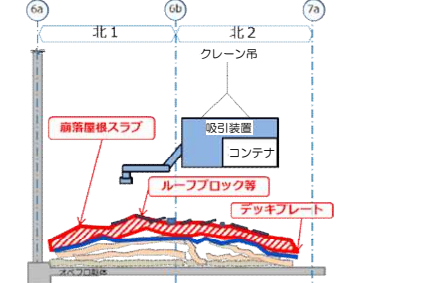
<1-5. 瓦礫吸引イメージ>

- 2018年1月22日より崩落屋根の調査の完了した北側にある瓦礫のうち、折り重なった状態のルーフブロックやひび割れた状態の屋根スラブについて、吸引装置を用いた撤去作業を実施しております。
- 放射性物質の飛散抑制対策、放射性物質の監視および作業員の被ばく線量低減対策については、次頁に示します。

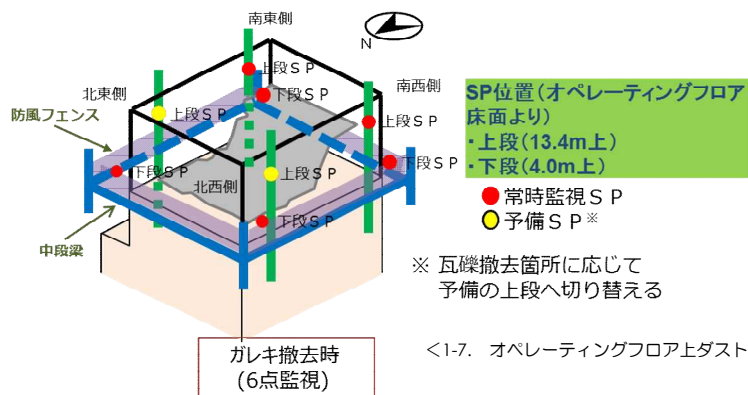
<1-7. オペレーティングフロア上ダスト監視位置>

- 瓦礫撤去時のオペレーティングフロア上でのダスト監視は、以下のとおり6点連続監視で実施しています。
- ▶ 下段のサンプリングポイント(以下、SPと記載)レベルは、防風フェンス上端(オペレーティングフロア面から約4.0m上)と同じ約4.0mの高さに固定。
- ▶ ガレキ撤去箇所に応じて予備の上段へ切り替え監視。(例:エレベーターシャフトは高さ約6mあることから、撤去時は、予備の上段SPに切り替え)

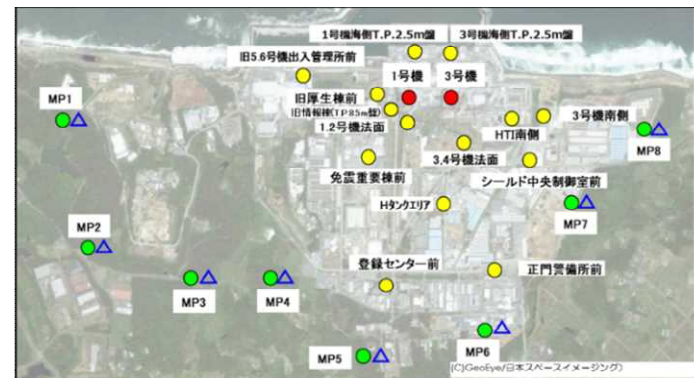
<1-12. 放射性物質の監視位置(構内配置)>

- 構内に設置してあるダストモニタおよびモニタリングポストにより、空气中放射性物質濃度および空間放射線量率を24時間体制で免震重要棟にて監視しています。万が一作業中に異常を検知した場合、速やかに作業を中断します。

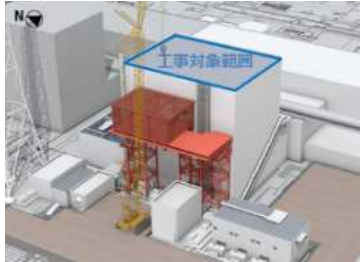
<1-13. 原子炉建屋屋上作業範囲>

- 原子炉建屋屋上の汚染物の撤去を目的とした屋根保護層（ルーフブロック、敷砂）の撤去作業のうち、屋上支障物等の落下リスクがあり、遠隔重機による作業が困難な屋上外周部周りについては、11月より有人作業にて実施しています。
- 屋上中央部については、作業員の被ばく低減の観点から遠隔重機による撤去作業を1月22日より実施しています。

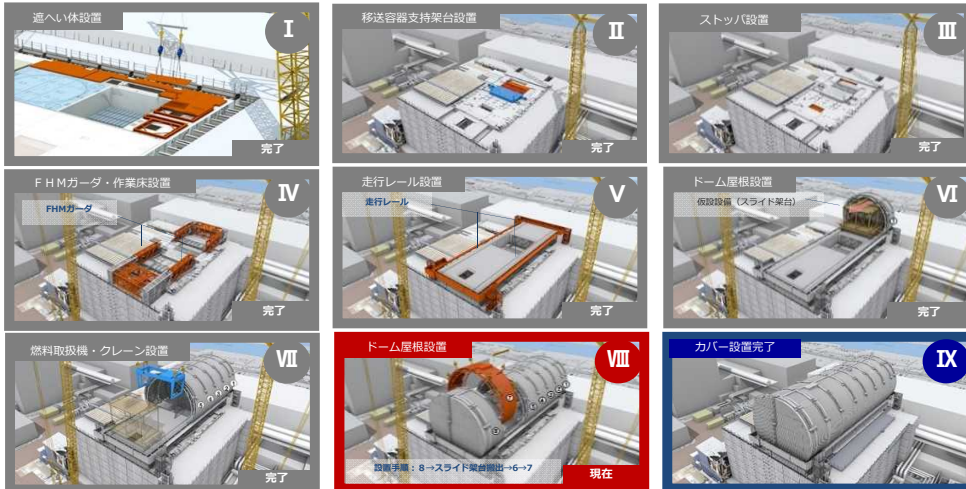
<1-24. 燃料取り出し用カバー等設置の作業ステップ>

- 燃料取り出し用カバー等設置の作業ステップのうち、「ドーム屋根設置」を2017年7月22日より、進めています。(1月31日現在、全8組のうち6組 (No.1~5及びNo.8) の設置が完了。7組目 (No.6) および8組目 (No.7) を2月に設置する計画。)
- 燃料取扱機のガーダ上への設置を11月12日、クレーンのガーダ上への設置を11月20日に完了しました。現在、4月から予定しているクレーン、燃料取扱機の試運転に向けて、電源ケーブル及び制御ケーブルの布設を実施中です。
- オペレーティングフロア上の空気中の放射性物質濃度を監視しています。<1-26. ドーム屋根設置状況> 現在まで有意な変動はなく、放射性物質の放出はないと考えています。
