福島第一原子力発電所の 汚染水の状況と対策について

2018年5月22日

東京電力ホールディングス株式会社

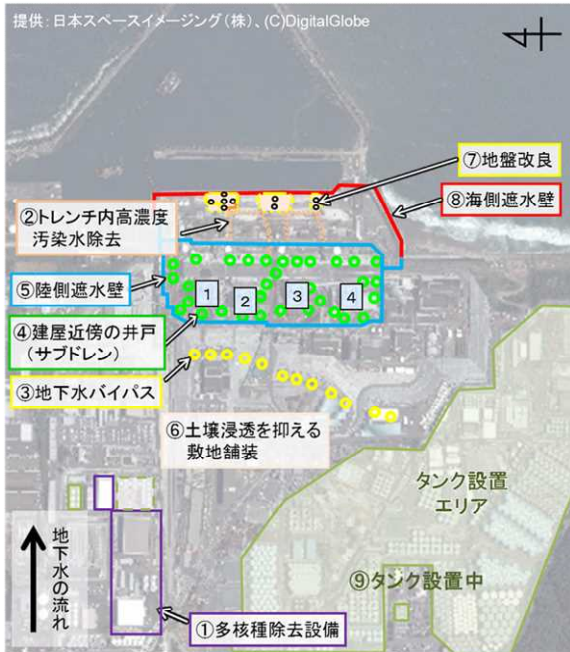
汚染水対策の概要図（敷地平面図）

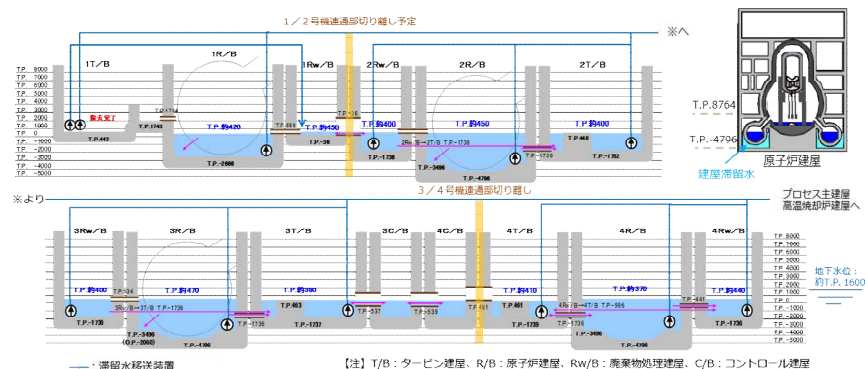
<2-4. 連通部切り離し (イメージ)>
