福島第一廃炉
推進カンパニー
アニュアルレポート
2018

福島第一原子力発電所廃炉作業の概要

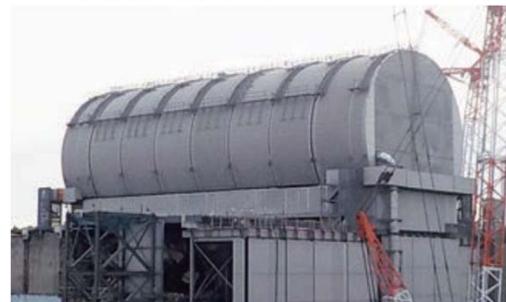
3号機燃料取り出しカバー設置完了

使用済燃料プールの燃料を取り出すため、クレーン設備や、放射性物質の飛散を防ぐためのカバーを設置。

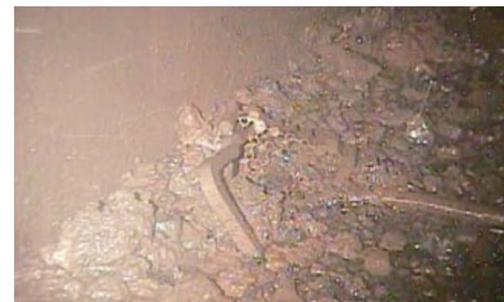
2号機原子炉格納容器内で燃料デブリと思われる堆積物を確認

1～3号機における原子炉格納容器の内部調査を実施する中で、2号機で燃料デブリと思われる堆積物を確認。

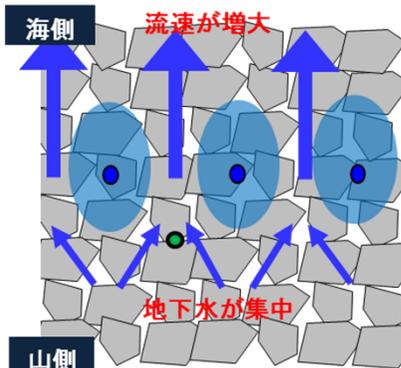
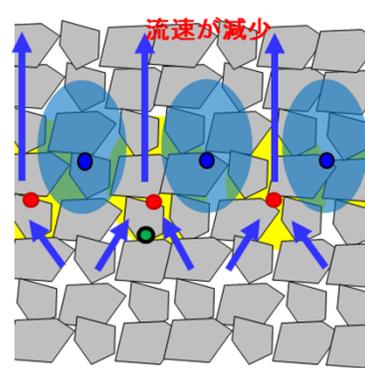
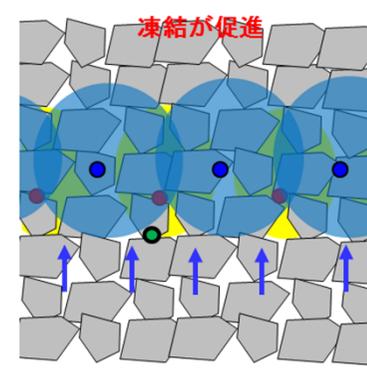
補助工法による凍結促進のイメージ

①透水性が高く、地下水の流れが集中する箇所で凍結が遅れていた

②地下水流速が速い箇所の空隙に注入材を注入し、地盤の透水性を低下させ、地下水流速を遅くする

③地下水流速が遅くなることで凍結しやすくなり、凍結範囲が拡大し凍結を促進

● 凍結管 ● 測温管 ● 補助工法注入孔 → 地下水の流れ ■ 凍結範囲 ■ 注入材浸透範囲

陸側遮水壁山側の西側一部について、温度低下が遅れている箇所の凍結を促進するため、補助工法※を2018年7月より実施し、2018年9月18日に完了しました。

※ 凍結促進のため、地盤に注入材を注入することにより、地盤の透水性を低下させて地下水流速を遅くする工法。

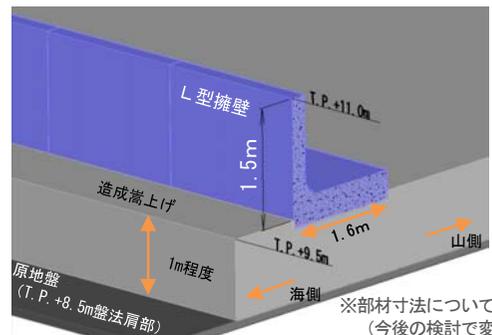
[防潮堤の基本構造]

T.P.※+8.5m盤をT.P.+9.5m盤に造成・かさ上げして、その上に鉄筋コンクリート製のL型擁壁を設置し、防潮堤高さT.P.+11mを確保します。

※部材寸法については、暫定的な設計値（今後の検討で変更の可能性がある）

※T.P. (Tokyo Peil) : 東京湾平均海面から高さを示す 防潮堤の基本構造

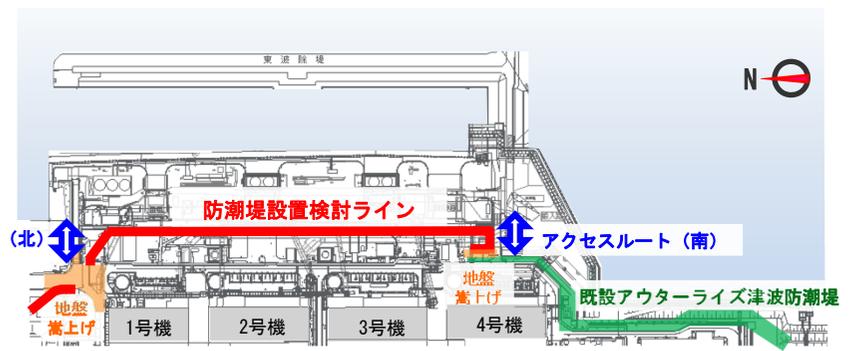
防潮堤設置後のイメージ

重要設備の被害を軽減することを目的に、自主保安として、既に設置されている防潮堤を北側に延長する構造とします。
工事は、廃炉作業への影響を可能な限り小さくするとともに、できるだけ早期（2020年度上期）に完成するよう、詳細設計を検討しています。

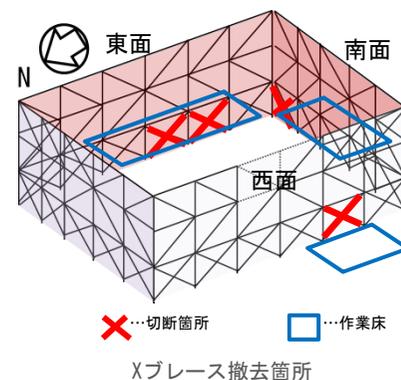
撤去後の東面（12月20日）

使用済燃料プールの保護等の作業に支障となるため、Xブレース（X字型の補強鉄骨）の一部の撤去作業を2018年9月19日に着手しました。作業は遠隔装置を用いて行われ、2018年12月20日、西面1箇所、南面1箇所、東面2箇所の計4箇所の撤去を完了しました。

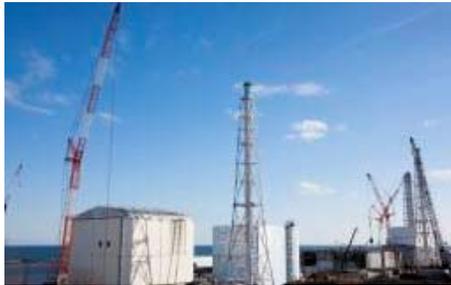
排気筒解体作業の概要

解体作業は、作業員の被ばく低減を重視し、遠隔操作が可能な筒身解体装置と鉄塔解体装置を使用し、作業を無人化して行います。

1・2号機排気筒は、耐震基準を満たしていますが、損傷・破断箇所があることを踏まえ、排気筒上部を解体し、耐震上の余裕を確保する計画を立てています。

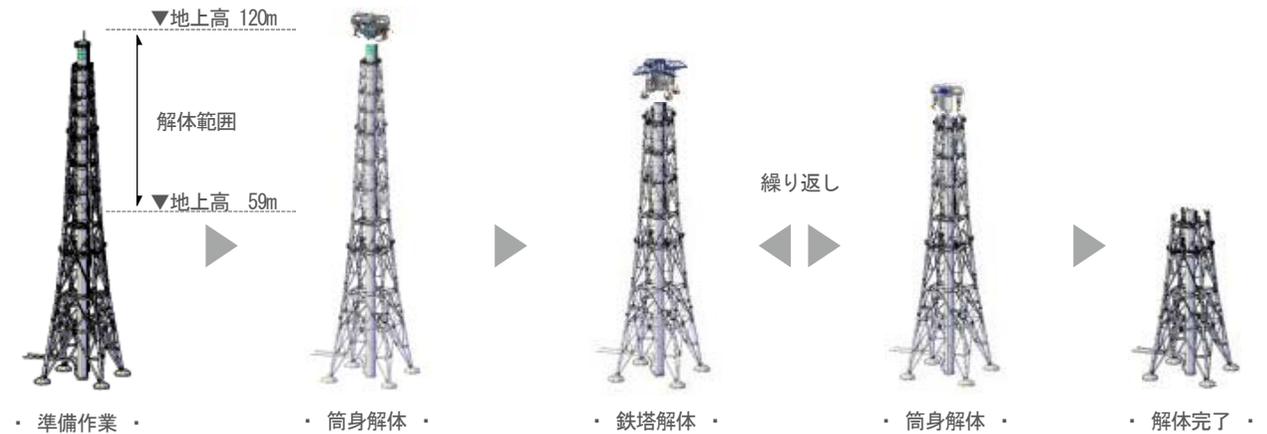
2018年8月24日、筒身解体装置と鉄塔解体装置の製作が完了しました。8月28日からは、作業を円滑に実施するための実証試験を、11月13日には、施工計画検証を実施しました。

また、2019年2月から進めていた解体装置の作業手順の確認を4月2日に完了しました。

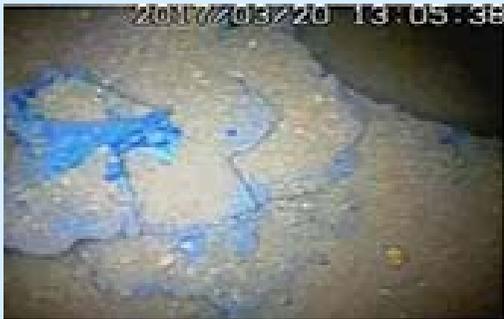
1号機調査装置

- ▶ 炉心域に燃料デブリの大きな塊はないことを確認しました。

- ▶ ペDESTAL※外側は大きな損傷はみられないことを確認。また、底部、配管等には堆積物を確認しました。

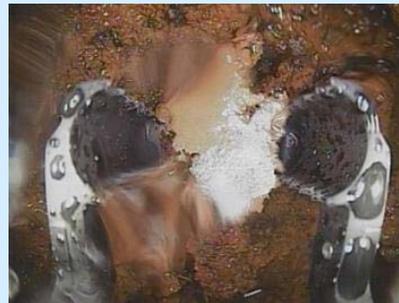
2号機調査装置

- ▶ 圧力容器底部に燃料デブリと考えられる高密度の物質を確認。また、炉心域にも燃料が一部存在している可能性があることを確認しました。

- ▶ 小石状・構造物状の堆積物を把持して動かせること、把持（はじ）できない硬い岩状の堆積物が存在する可能性があることを確認しました。また、堆積物にカメラをより接近させることで、堆積物の輪郭や大きさを推定するために必要な映像を取得することができました。

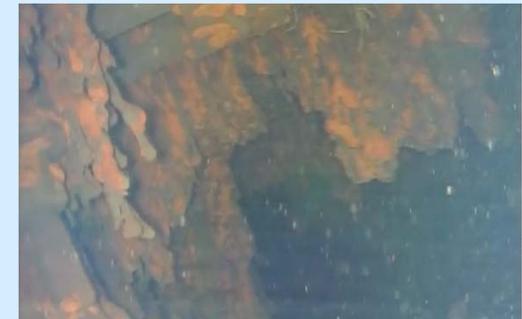
3号機調査装置

- ▶ 炉心域に燃料デブリの大きな塊はなし。圧力容器底部には、不確かさはあるものの、一部の燃料デブリが残っている可能性があることを確認しました。

- ▶ ペDESTAL内底部複数箇所に堆積物を確認。ペDESTAL内に制御棒ガイドチューブ等圧力容器内部にある構造物と推定される落下物を確認。さらに水面の揺らぎ状況から圧力容器の底部に複数の開口があると推定しました。また、ペDESTAL内壁面に大きな損傷は確認されませんでした。

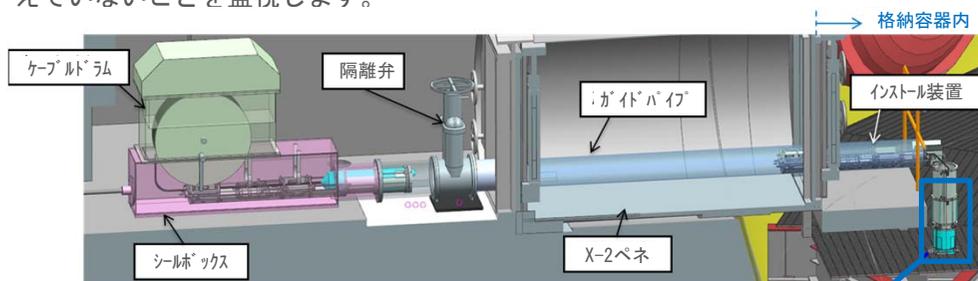
1号機X-2ペネからの格納容器内部調査のイメージ図

2017年3月の調査で確認された堆積物は水中にあるため、アクセス・調査装置は潜水機能付ボートを開発中です。X-2ペネ※に孔を開けて構築したアクセスルートから、調査を実施する計画です。また、従来の格納容器内部調査と同様に、作業中はダスト測定を行い、格納容器内の気体が外部に漏れ出て周辺環境へ影響を与えていないことを監視します。

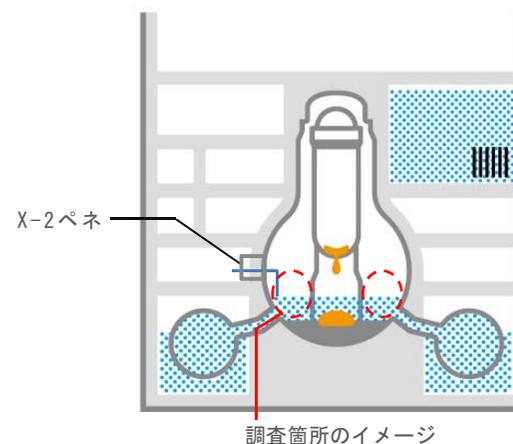
アクセス・調査装置例

※ パンチルトカメラ：左右方向（パン）上下方向（チルト）撮影できるカメラ

※ スラスタ：推進装置

※ X-2ペネ：人が格納容器に出入りするための通路

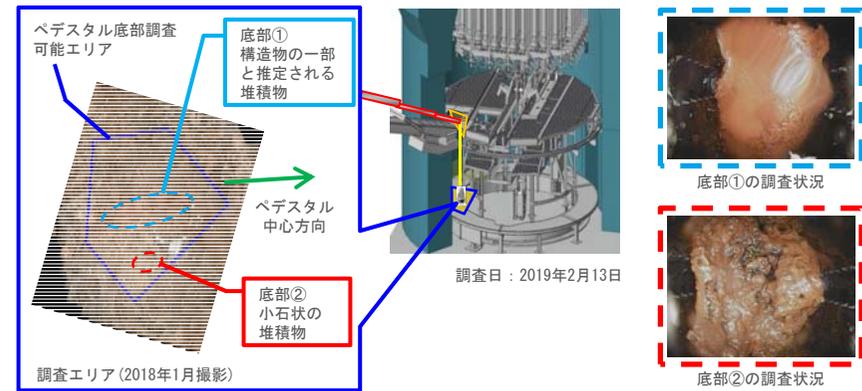
▶ 小石状の堆積物、構造物の形状をした堆積物が動くことを確認しました。

- ・小石状・構造物状の堆積物を把持して動かせることを確認しました。
- ・把持できない固い岩状の堆積物が存在する可能性があることを確認しました。

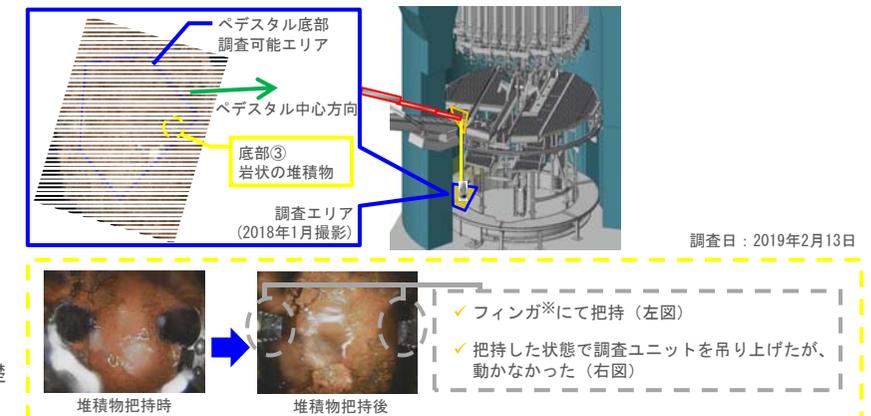
▶ 岩状の堆積物は動かないことを確認しました。また映像上、接触痕は確認できませんでした。

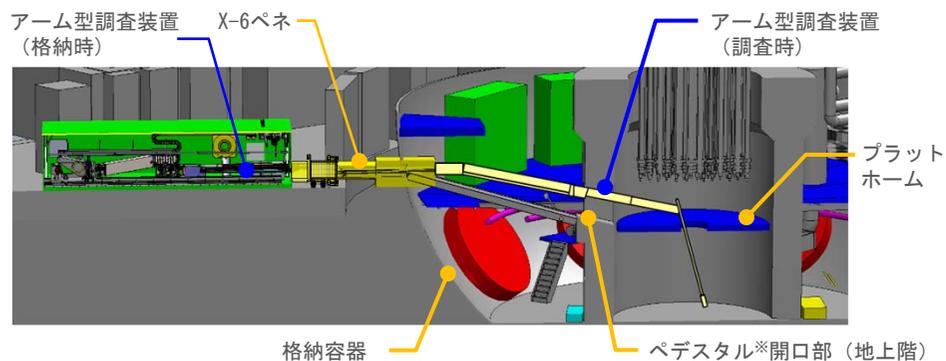
<2号機X-6ペネからの格納容器内部調査のイメージ図>

2号機格納容器内は水位が低く、また格納容器貫通孔 (X-6ペネ) が使用できる状況であることから、アクセス性の向上を図るため、アーム型のアクセス・調査装置を開発中です。X-6ペネを開放して構築したアクセスルートから、調査を実施する計画です。アクセス・調査装置の先端には計測器等を取り付けることができるようになっており、調査内容に応じて、必要な計器等を付け替えます。また、従来の格納容器内部調査と同様に、作業中はダスト測定を行い、格納容器内の気体が外部に漏れ出て周辺環境へ影響を与えていないことを監視します。

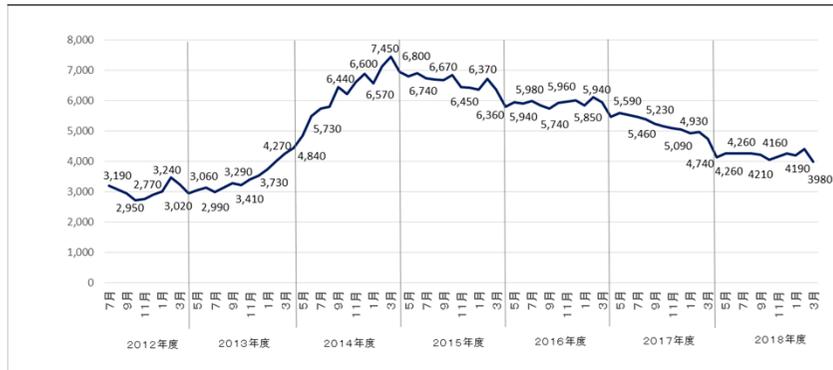
2012年7月以降の平日1日あたりの平均作業員数（実績値）の推移

2019年5月の作業に従事する人数（協力企業作業員及び東電社員）は、平日1日あたり約4,210人を想定しています。なお、3月時点での地元雇用率は、約60%です。

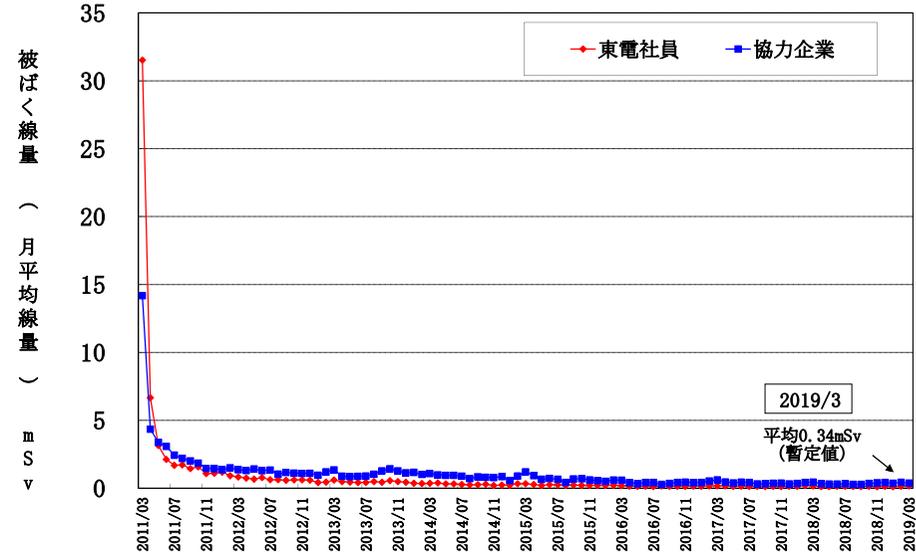
作業員の月別個人被ばく線量の推移（月平均線量）

2015年度以降、作業員の月平均線量は1mSv以下で安定しており、大半の作業員の被ばく線量は線量限度に対し大きく余裕のある状況を維持しています。

（法令上の線量限度：50mSv／年かつ100mSv／5年）

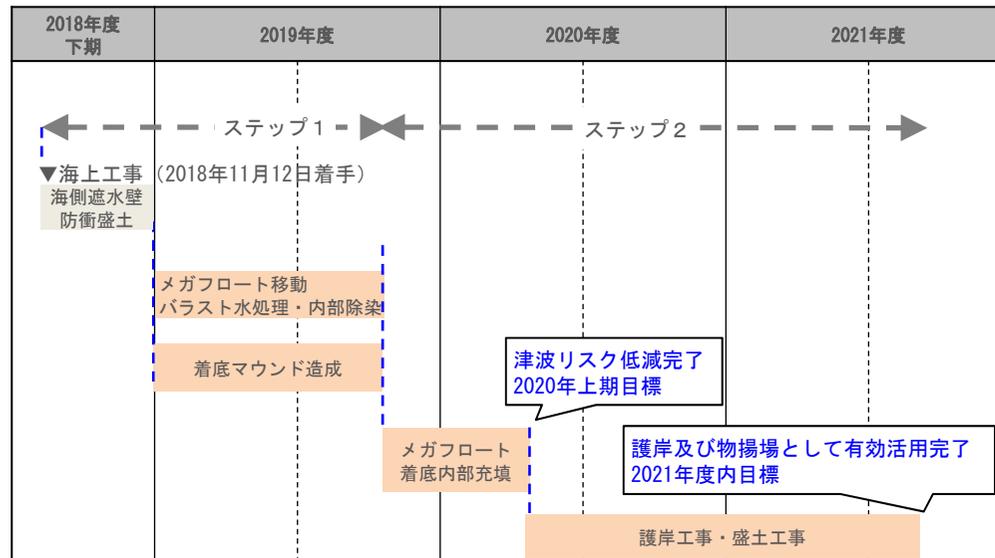
メガフロートは、震災により発生した5、6号機の建屋滞留水を一時貯留するために使用していましたが、津波発生時に漂流物になり周辺設備を損傷させるリスクがあることから、港湾内に移設・着底しリスクを低減させるための海上工事を2018年11月12日から開始しました。

※予定工程であり、気象海象状況等により工程が変更する可能性もあります。
