補足資料 (データ集)

2019年1月24日

東京電力ホールディングス株式会社

福島第一原子力発電所の廃止措置に向けた主要な目標工程

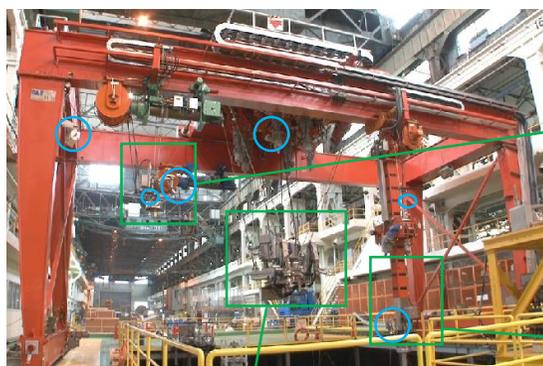
補助ホイス先端にフック形状のツールを接続し、バスケットを吊り下げて、マニピュレータでつかんだがれきを回収

燃料集合体のハンドル部をつかんで移送する燃料把握機。確認されている曲がったハンドルもつかめる

■燃料取扱機

- ・ マニピュレータと補助ホイスに各種ツールを接続してがれきを撤去する
- ・ 燃料集合体のハンドル部をつかみラックから引き抜き、使用済燃料プール内に置いた構内用輸送容器に装填する

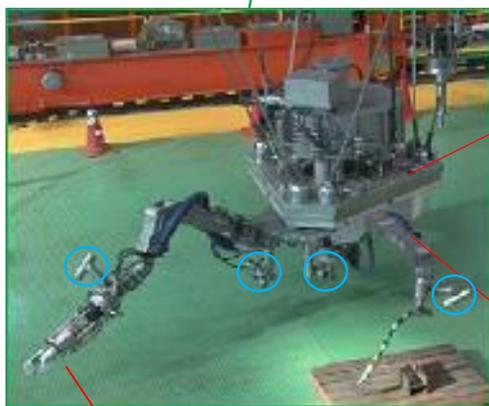
テンシルトラスには、2本のマニピュレータが設置され、がれきのつかみ・切断作業が可能
各関節は駆動水圧を喪失した場合でも、その場で保持する構造

マニピュレータで、プール内のがれきの撤去や、燃料取り出しをサポートする

マニピュレータ先端に接続するツールは遠隔で交換可能。つかみ用・切断用のツールを準備

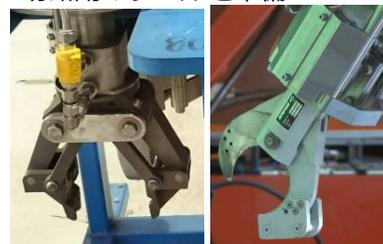
つかみ具

カッター

○：カメラ設置箇所

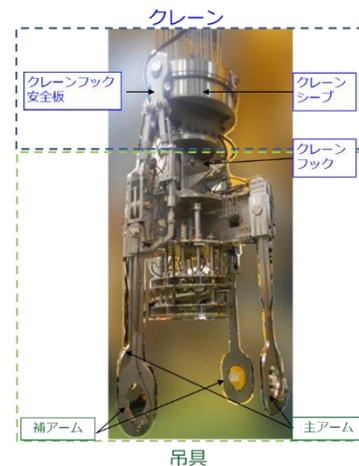
構内用輸送容器

項目	内容
電源喪失時のフェイルセーフ ①	クレーンフックは外れ止め装置を有する構造。
電源喪失時のフェイルセーフ ②	クレーン巻上装置は電源喪失時にブレーキで保持する構造。
ワイヤロープの二重化	クレーン吊りワイヤロープの二重化。
耐震設計	燃料輸送容器移送中に、万が一地震が発生しても落下に至らないことを確認。
吊具の二重化 (クレーンと吊具の取付け)	クレーンフックと吊具をクレーンフックピン2本で接続。 さらに、クレーンシーブと吊具をクレーンフック安全板とボルトで接続。 また、荷重はクレーンフックが受けており、クレーンフック破損時にシーブで荷重を受ける。
吊具の二重化 (吊具と構内用輸送容器の取付け)	吊具と構内用輸送容器を主アームと補アームで接続。 荷重は主アームで受けており、主アーム破損時に補アームで荷重を受ける。

クレーンフック外れ止め装置

クレーン吊りワイヤロープの二重化

吊具の二重化

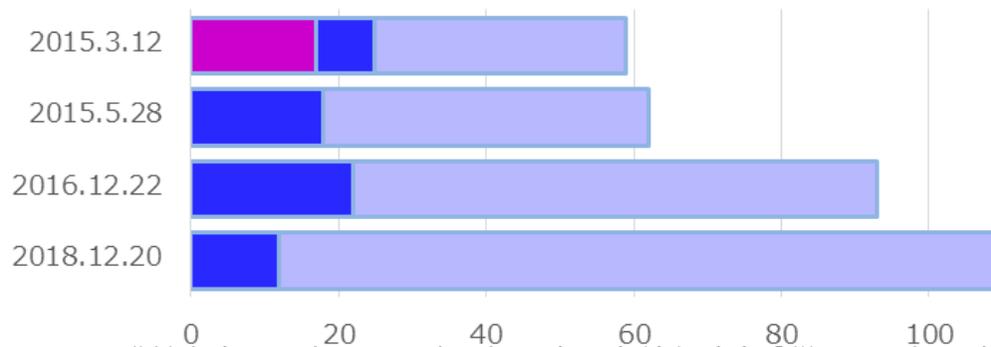
- 2015年5月、貯蔵タンクの底に残る水を除いた、ストロンチウムを含む汚染水（RO濃縮塩水）の浄化処理を完了しました。
- 現在、セシウムとストロンチウムの濃度を先行して低減したストロンチウム処理水の多核種除去設備による浄化処理を進めています。

■ RO濃縮塩水
 ■ ストロンチウム処理水
 ■ 多核種除去設備による処理水

※ストロンチウム処理水が減少していない理由：
 ・2016年4月以降、建屋流入量が想定よりも減少しなかったこと。
 ・建屋の水位を計画的に下げていること。

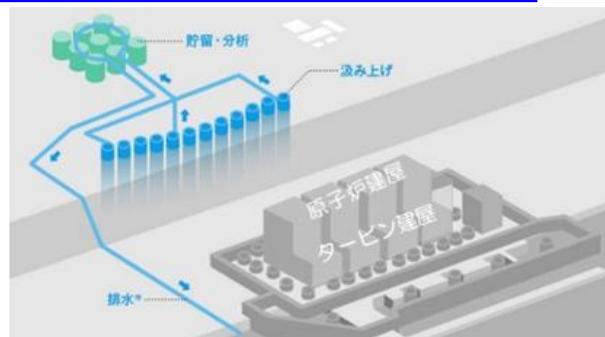
<地下水バイパスの概要>

- 2018年12月28日までに、水質が運用目標値未満であることを確認したうえで、計253回排水（総排水量434,648 m³）。
- 全井戸について、鉄酸化細菌等の発生が認められているため、ポンプの運転状況を確認しつつ、適宜清掃・点検を実施しています。

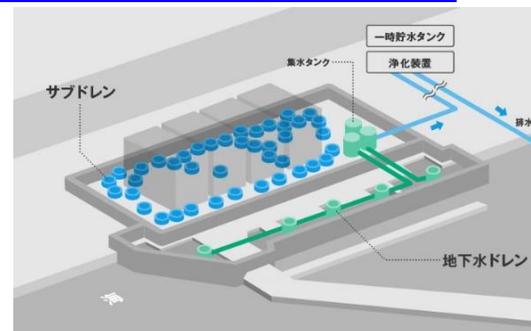
<サブドレンの概要>

- くみ上げた地下水（サブドレン）は、専用の設備により放射性物質濃度を1/1,000～1/10,000程度まで低下させ、水質基準を満たすことを確認した後、港湾内へ排水しています。
- 2018年12月27日までに、水質が運用目標値未満であることを確認したうえで、計905回排水（総排水量622,346m³）。

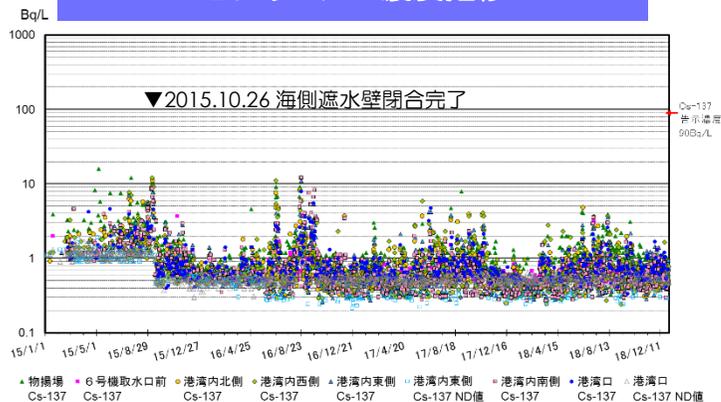
セシウム137濃度推移

- 1～4号機開渠内の海側遮水壁外側及び港湾内海水の放射性物質濃度は、海側遮水壁の閉合により、低下が見られています。

- 台風の接近などの大きな降雨の際には、排水路での放射性物質濃度が上昇する事象が確認され、港湾内の海水についても同様に一時的に上昇する事象が確認されました。排水路への浄化材の設置や清掃などの対策を継続してまいります。
