福島第一原子力
発電所廃炉作業の
至近の状況について

2019. 1. 24

福島第一原子力発電所廃炉作業の概要

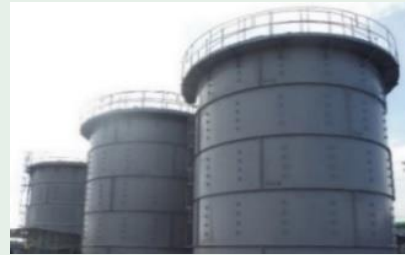
フランジ型タンク

- ▶ タンクの信頼性向上のため、フランジ型タンク（鋼材をボルト締めしたタンク）から溶接型タンクへのリプレース（撤去および設置）を順次実施しています。2018年度中には全ての処理水※が溶接型タンクに貯留される予定です。

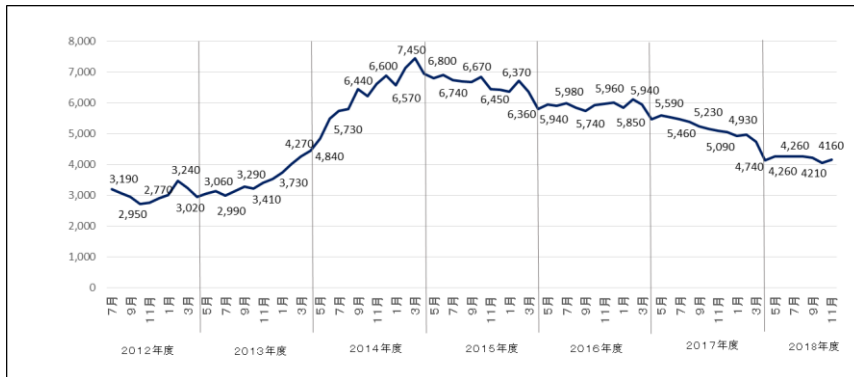
2012年7月以降の平日1日あたりの平均作業員数（実績値）の推移

2019年1月の作業に従事する人数（協力企業作業員及び東電社員）は、平日1日あたり約4,290人を想定しています。なお、2018年11月時点での地元雇用率は、約60%です。
