福島第一原子力  
発電所廃炉作業の  
至近の状況について

2019. 9. 6

# 福島第一原子力発電所廃炉作業の概要

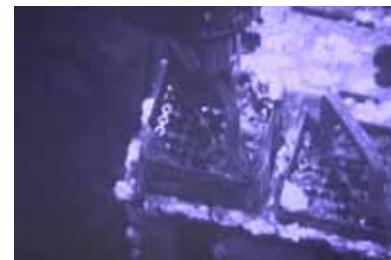
使用済燃料プールからの  
燃料集合体引き抜き状況

2019年4月15日から燃料取り出しを開始しました。8月31日現在、28体の取り出しを完了しており、今後も安全を最優先に作業を進めてまいります。

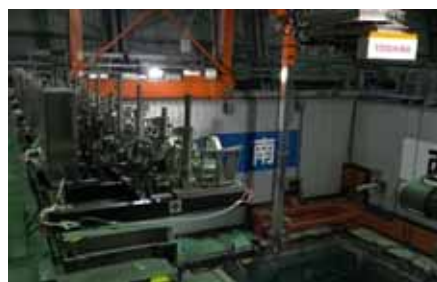
オペレーティングフロアの様子

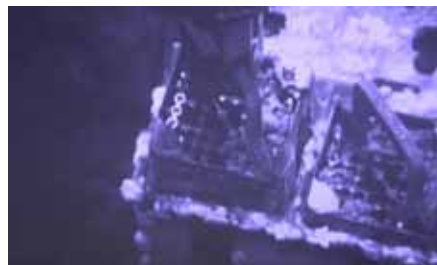
燃料取り出しの様子

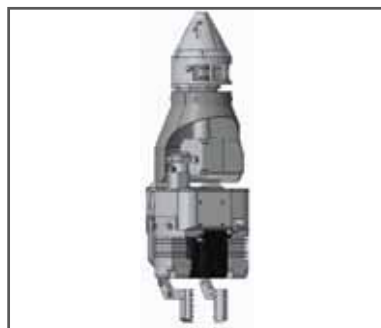
2号機調査装置

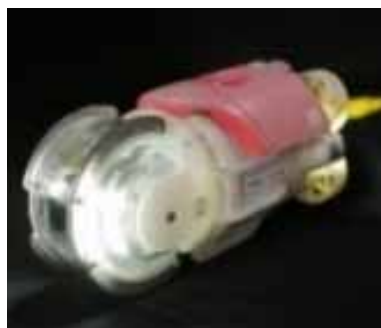
3号機調査装置※

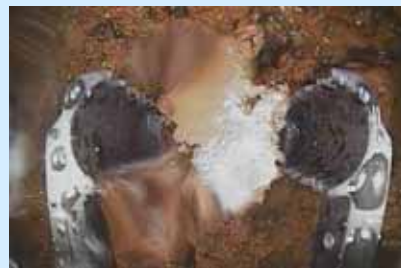
- ▶ 小石状・構造物状の堆積物を把持して動かせること、把持（はじ）できない硬い岩状の堆積物が存在する可能性があることを確認しました。また、堆積物にカメラをより接近させることで、堆積物の輪郭や大きさを推定するために必要な映像を取得することができました。

ペDESTAL内堆積物の把持状況

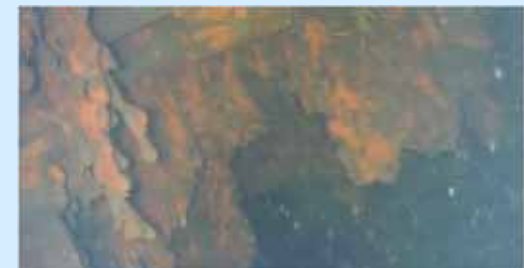
- ▶ ペDESTAL内底部複数箇所に堆積物を確認。ペDESTAL内に制御棒ガイドチューブ等圧力容器内部にある構造物と推定される落下物を確認。さらに水面の揺らぎ状況から圧力容器の底部に複数の開口があると推定しました。また、ペDESTAL内壁面に大きな損傷は確認されませんでした。

ペDESTAL内側の状況

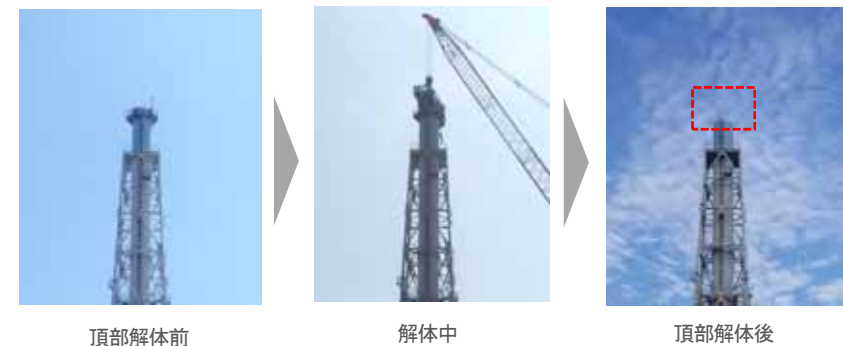
2019年5月11日より排気筒解体に向けた最終確認を行っていたところ、クレーンの吊り上げ高さ不足が確認されました。高さ確保の対策として、クレーンを排気筒に近づける必要があるため、6月5日より路盤整備工事を行い、最終動作確認が完了しました。このため、2019年度完了を目処に8月1日より排気筒解体作業を開始し、9月1日には頂部ブロックを地上に吊り下ろしました。今回、頂部ブロック解体作業で得られた知見は、今後の解体作業に活かすとともに、地元企業の「株式会社エイブル」のご協力のもと安全第一で作業を進めてまいります。
