福島第一原子力
発電所廃炉作業の
至近の状況について

2019. 11. 26

福島第一原子力発電所廃炉作業の概要

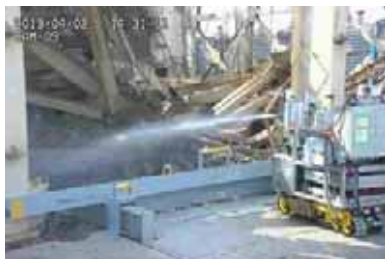
2019年3月18日からプール周辺の小がれき撤去作業を開始しています。また、南側崩落屋根の撤去作業を行うにあたり、使用済燃料プールの養生準備作業として、プール内の干渉物調査を2019年9月に実施しました。

飛散防止剤局所散水状況

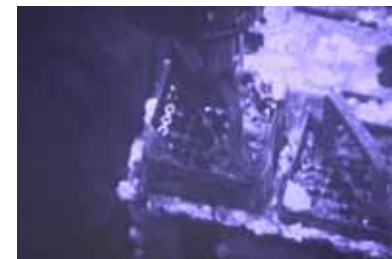
2019年4月15日から燃料取り出しを開始しました。11月26日現在、28体の取り出しを完了しており、今後も安全を最優先に作業を進めてまいります。

使用済燃料プール内にある
燃料集合体引き抜き状況

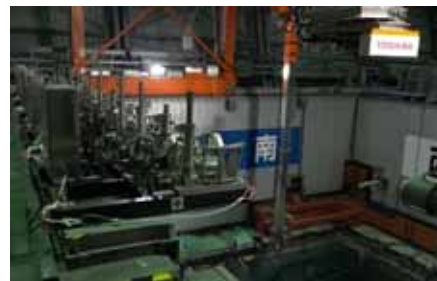
オペレーティングフロアの様子

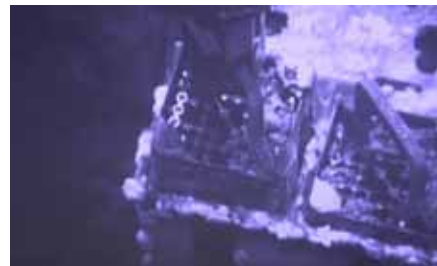
- ① 燃料取扱機にて、使用済燃料プール内に保管されている燃料を1体ずつ水中で構内用輸送容器に移動します。構内用輸送容器に7体（収納体数）の燃料を装填後、一次蓋を設置し、容器表面を洗浄・水切りします。
- ② クレーンにて、構内用輸送容器を作業床の高さより上まで吊り上げた後、搬出用の開口部から地上へ吊り下ろし、二次蓋を設置します。
- ③ 構内輸送専用車両に積載し、共用プール建屋へ移送します。

燃料取り出しの様子

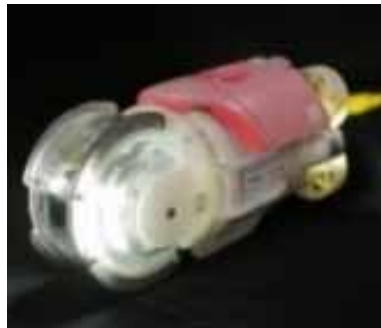
3号機調査装置※

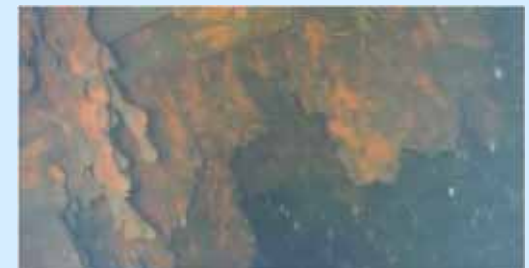
- ▶ ペDESTAL内底部複数箇所に堆積物を確認。ペDESTAL内に制御棒ガイドチューブ等圧力容器内部にある構造物と推定される落下物を確認。さらに水面の揺らぎ状況から圧力容器の底部に複数の開口があると推定しました。また、ペDESTAL内壁面に大きな損傷は確認されませんでした。

ペDESTAL内側の状況

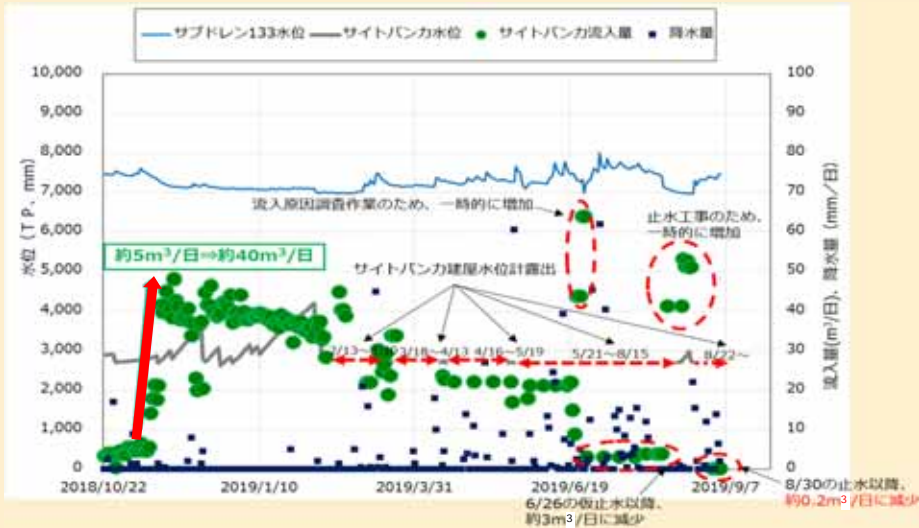
サイドバンカ建屋※への地下水の流入量が2018年11月中旬から増加傾向を示し、約40m³/日まで増加していることを確認しました。その後調査を行い、流入箇所を特定し、止水対策を行った結果、地下水の流入を減少させることができました。

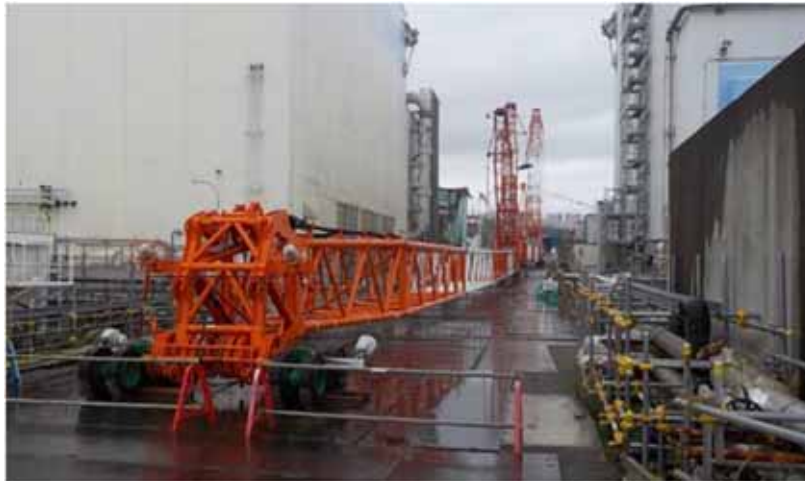
クレーンのブーム伏せ状況

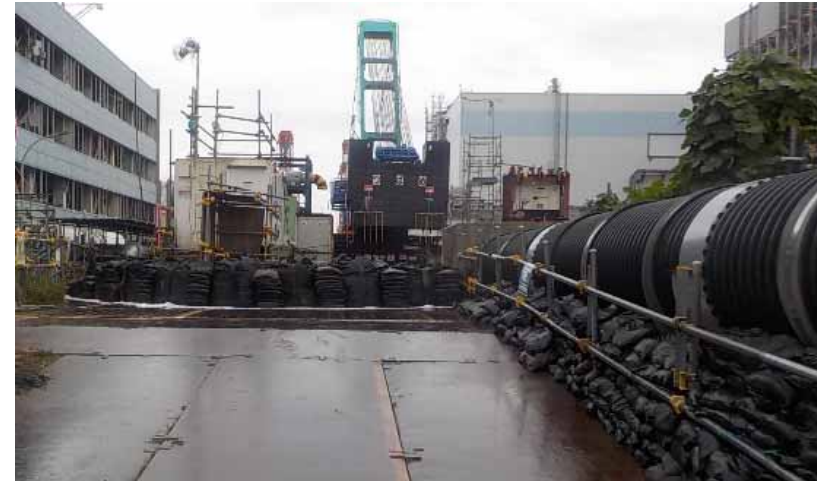
大型土嚢設置状況

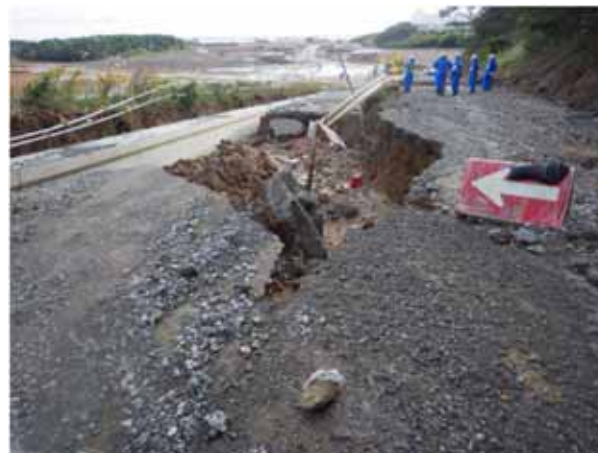
①第二土捨場北構内道路

発電所敷地内の一部法面の崩落が確認されましたが、設備への影響はありませんでした。

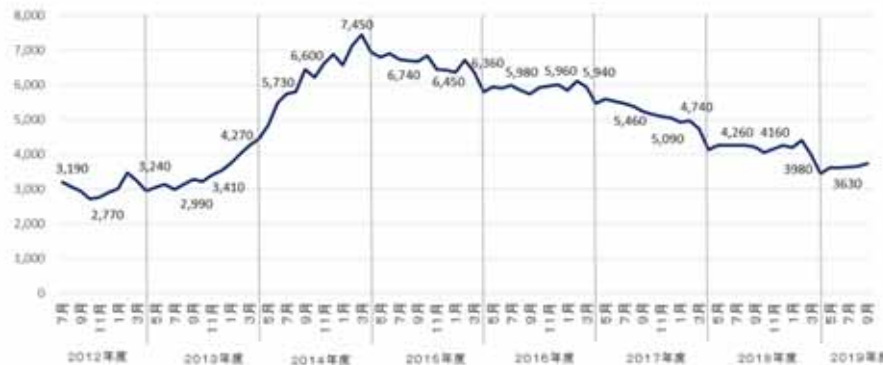
2012年7月以降の平日1日あたりの平均作業員数（実績値）の推移

2019年11月の作業に従事する人数（協力企業作業員及び東電社員）は、平日1日あたり約3,570人を想定しています。なお、9月時点での福島県内雇用率は、約60%です。

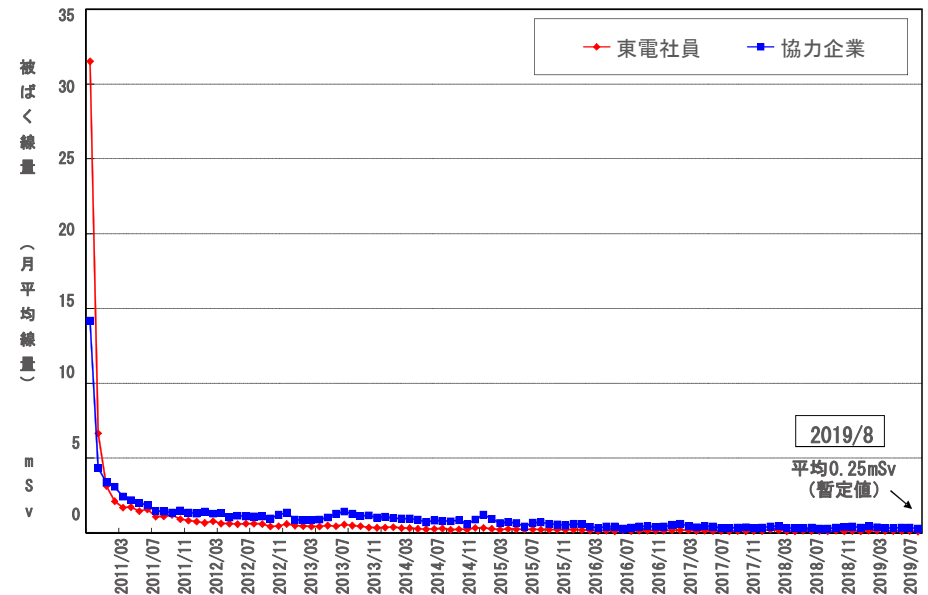
作業員の月別個人被ばく線量の推移（月平均線量）

2015年度以降、作業員の月平均線量は1mSv以下で安定しており、大半の作業員の被ばく線量は線量限度に対し大きく余裕のある状況を維持しています。（法令上の線量限度：50mSv/年かつ100mSv/5年）
