福島第一原子力
発電所廃炉作業の
至近の状況について

2020. 2. 5

福島第一原子力発電所廃炉作業の概要

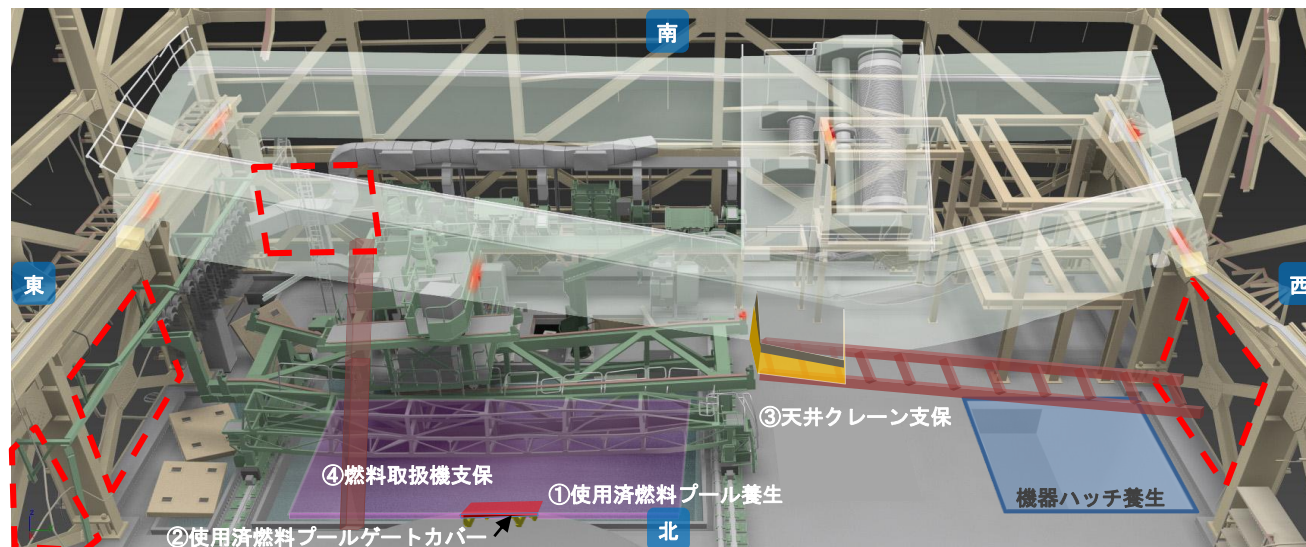
がれき落下防止・緩和対策の概要及び目的

南側がれき撤去に際し屋根鉄骨・がれき等が落下するリスクを可能な限り低減するため、崩落屋根下についてがれき落下防止・緩和対策を実施します。

①使用済燃料プール養生

屋根鉄骨・小がれき等が使用済燃料プールに落下した際に燃料等の健全性に影響を与えるリスク低減

②使用済燃料プールゲート※カバー

屋根鉄骨・小がれき等がプールゲート上に落下した際のプールゲートのずれ・損傷による水位低下リスクを低減

③天井クレーン支保 ④燃料取扱機支保

屋根鉄骨・小がれき等撤去により、天井クレーン/燃料取扱機の位置ずれや荷重バランスが変動し、天井クレーン落下に伴うダスト飛散のリスク及び燃料等の健全性に影響を与えるリスク低減

---: Xブレース撤去箇所

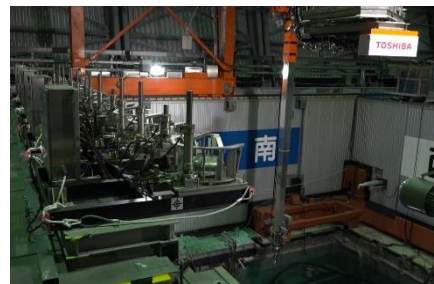
- ① 燃料取扱機にて、使用済燃料プール内に保管されている燃料を1体ずつ水中で構内用輸送容器に移動します。構内用輸送容器に7体（収納体数）の燃料を装填後、一次蓋を設置し、容器表面を洗浄・水切りします。
- ② クレーンにて、構内用輸送容器を作業床の高さより上まで吊り上げた後、搬出用の開口部から地上へ吊り下ろし、二次蓋を設置します。
- ③ 構内輸送専用車両に積載し、共用プール建屋へ移送します。

※燃料取扱機、クレーンの操作は遠隔にて実施します。

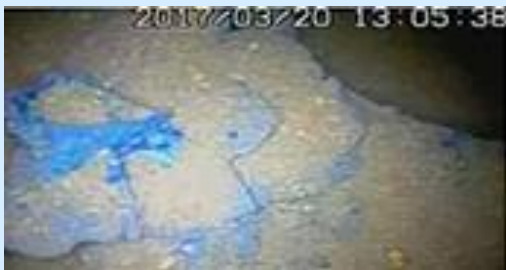
ペDESTAL外側の状況

- ▶ ペDESTAL※外側は大きな損傷はみられないことを確認。また、底部、配管等には堆積物を確認しました。

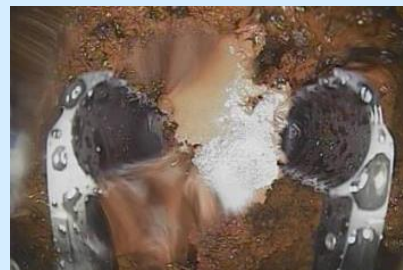
ペDESTAL内堆積物の把持状況

- ▶ 小石状・構造物状の堆積物を把持（はじ）して動かせること、把持できない硬い岩状の堆積物が存在する可能性があることを確認しました。また、堆積物にカメラをより接近させることで、堆積物の輪郭や大きさを推定するために必要な映像を取得することができました。

これまで2号機は、2019年2月に原子炉格納容器底部の堆積物接触調査を実施。燃料デブリと思われる堆積物の一部を把持して、動かせることを確認しています。

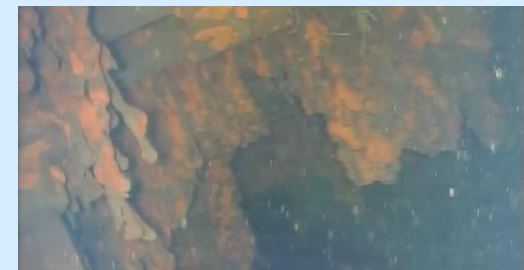
ペDESTAL内側の状況

- ▶ ペDESTAL内底部複数箇所に堆積物を確認。ペDESTAL内に制御棒ガイドチューブ等圧力容器内部にある構造物と推定される落下物を確認。さらに水面の揺らぎ状況から圧力容器の底部に複数の開口があると推定しました。また、ペDESTAL内壁面に大きな損傷は確認されませんでした。

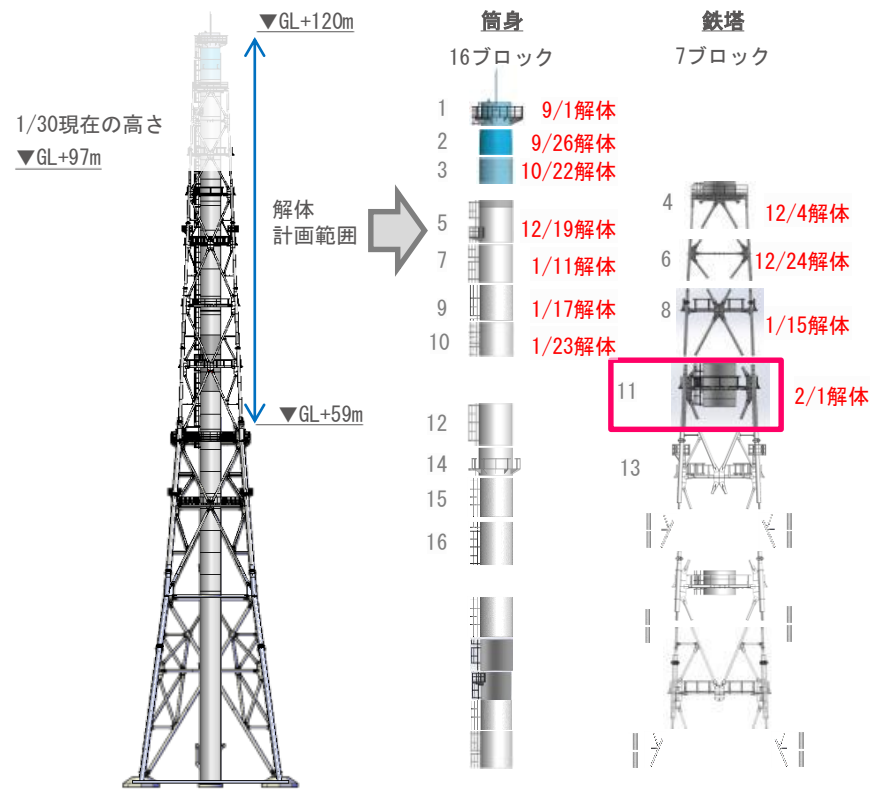
1・2号機排気筒は、耐震基準を満たしていますが、損傷・破断箇所があることを踏まえ、リスクをより低減するという観点から、排気筒上部を解体し、耐震上の裕度を確保する工事を進めています。

解体作業は、作業員の被ばく低減を重視し、遠隔操作が可能な筒身解体装置と鉄塔解体装置を使用し、作業を無人化して行っています。解体計画では、高さ約60mの排気筒を23ブロックに分けて作業を進めます。

※ブロック解体とは別に、単体で除却する部材もあり（約60ピース）

筒身解体ブロック	筒身+鉄塔一括解体ブロック	鉄塔解体ブロック
7ブロック/16ブロック完了	2ブロック/3ブロック完了	2ブロック/4ブロック完了

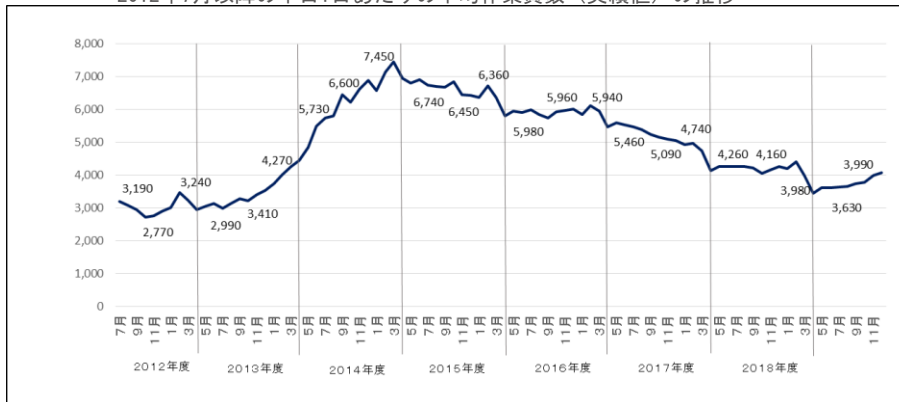
2012年7月以降の平日1日あたりの平均作業員数（実績値）の推移

2020年2月の作業に従事する人数（協力企業作業員及び東電社員）は、平日1日あたり約4,200人を想定しています。なお、12月時点での福島県内雇用率は、約60%です。
