福島第一原子力
発電所廃炉作業
取組みに関する
ご報告

2020.07.28

福島第一原子力発電所廃炉作業の概要

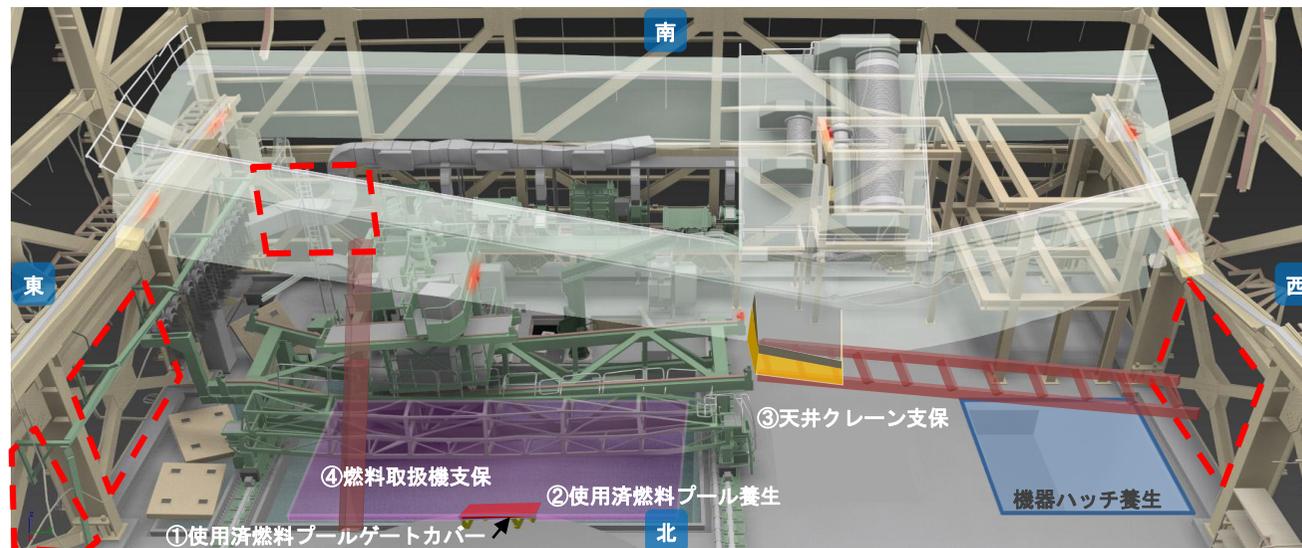
がれき等落下時の燃料への影響緩和対策及び天井クレーン等落下防止対策の概要・目的

南側崩落屋根等の撤去に際し、屋根鉄骨・がれき等が使用済燃料プール等へ落下するリスクを可能な限り低減するため、以下のがれき等落下時の燃料への影響緩和対策及び天井クレーン等落下防止対策を進めています。

①使用済燃料プールゲート※カバー

屋根鉄骨・小がれき等がプールゲート上に落下した際のプールゲートのずれ・損傷による使用済燃料プール水位低下リスクを低減（2020年3月設置完了）

②使用済燃料プール養生

屋根鉄骨・小がれき等が使用済燃料プールに落下した際に燃料等の健全性に影響を与えるリスクを低減（2020年6月設置完了）

③天井クレーン支保 ④燃料取扱機支保

屋根鉄骨・小がれき等撤去により、天井クレーン/燃料取扱機の位置ずれや荷重バランスが変動し、天井クレーン等落下に伴うダスト飛散のリスク及び燃料等の健全性に影響を与えるリスクを低減

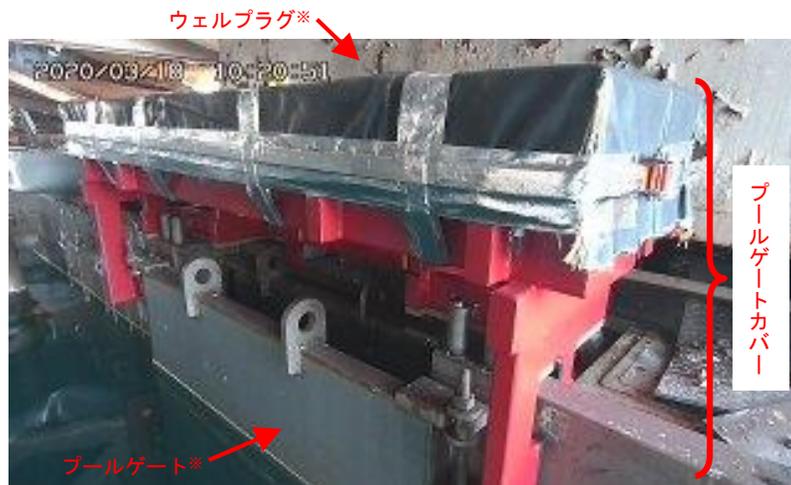
プールゲートカバーの設置状況

プールゲートカバー設置及びプール養生が完了

がれき落下防止・緩和対策のうち、「①使用済燃料ゲートカバーの設置」が2020年3月18日に、「②使用済燃料プール養生」が2020年6月18日に完了しました。

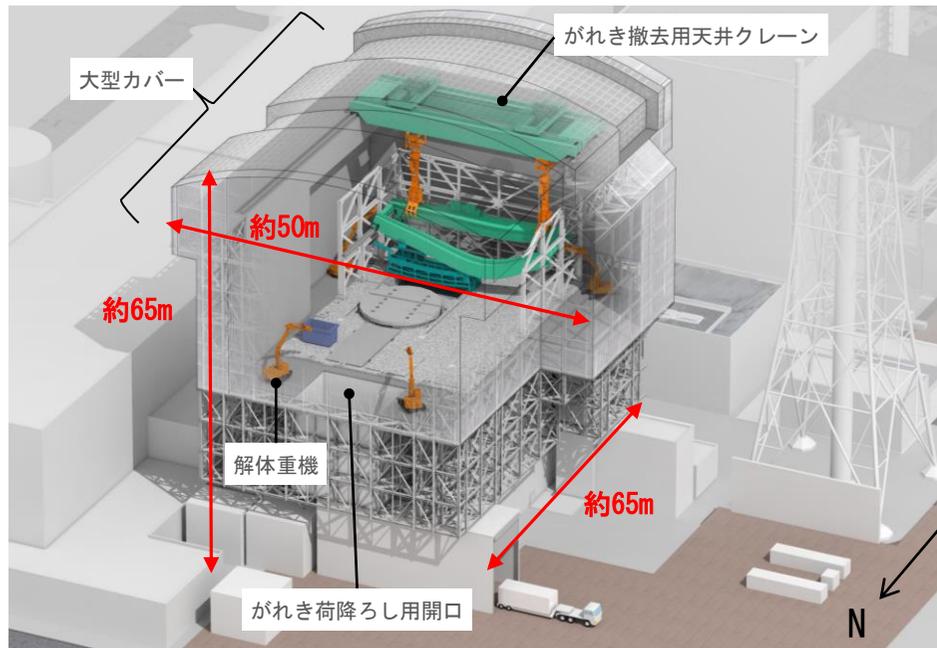
がれき撤去時のイメージ図

オペレーティングフロア全体を大型カバーで覆い、カバー内がれき撤去用天井クレーンや解体重機を用いて遠隔操作でがれき撤去を行う計画です。
 がれき撤去後、オペレーティングフロアの除染、遮へいを行い、燃料取扱設備（燃料取扱機、クレーン）を設置します。
 燃料の取り出しは、2027年から2028年開始を目指します。

※約65m（南北）×約50m（東西）×約65m（高さ）

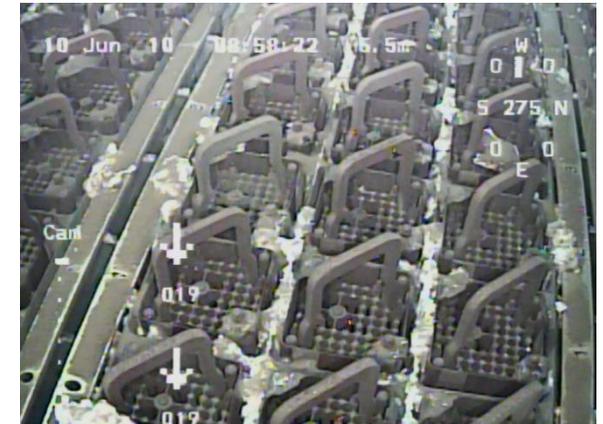
SFP※内の燃料、燃料ラック上部の様子

2020年6月10日、11日に使用済燃料プール内の調査を震災後初めて実施しました。調査では、遠隔操作水中ロボットを用いて、燃料や燃料ラック上部、プールゲート及び制御棒、キャスクピット等の状況を確認しました。調査の結果、燃料ラックや燃料ハンドルの損傷、制御棒の落下及び制御棒ハンガーの変形等、燃料取り出しに支障となるような状況は確認されませんでした。今後、撮影した映像を詳細に確認し、調査結果を燃料取扱設備の設計等に反映することで、2024年度から2026年度に開始予定の2号機使用済燃料プールの燃料取り出し作業に向けて、着実に取り組んでいきます。

燃料ラック上の白い堆積物は、震災時の海水注入によりアルミニウム合金製の燃料ラックに生成したもので、3号機でも同様に確認されており、取り出しには支障がないと考えております。

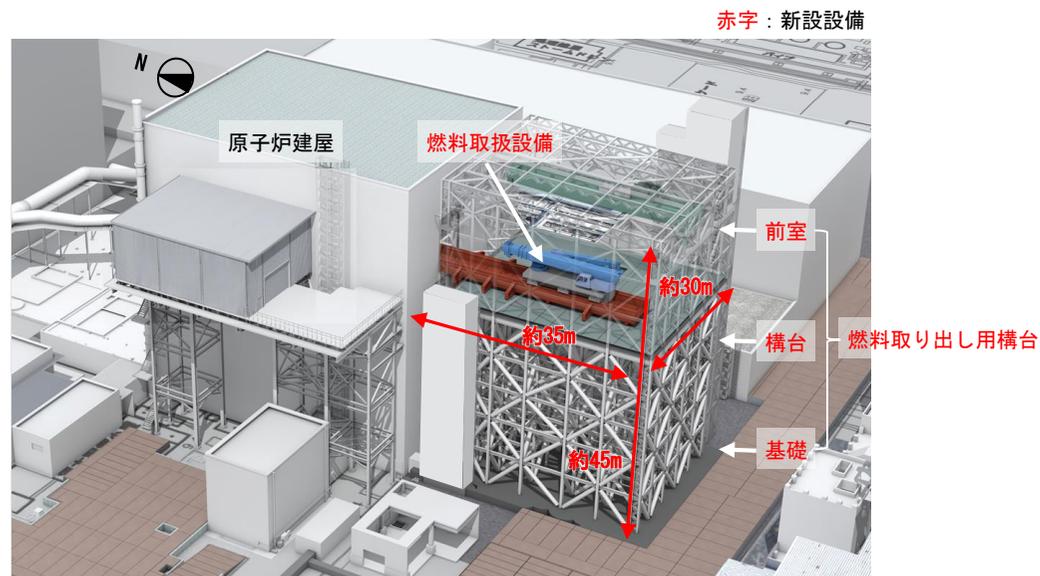
燃料取り出し用構台概念図（鳥瞰図）

- ・ 原子炉建屋上部を全面解体せず、南側に構台・前室を設置した上で、南側外壁の小開口から燃料と輸送容器を取扱う計画です。
- ・ 燃料と輸送容器は、燃料取扱設備にて遠隔操作により取扱います。
- ・ 燃料取扱設備は、ランウェイガーダ※上を走行することで原子炉建屋オペレーティングフロアと燃料取り出し用構台前室間を移動します。
- ・ 燃料の取り出しは、2024年から2026年開始を目指します。

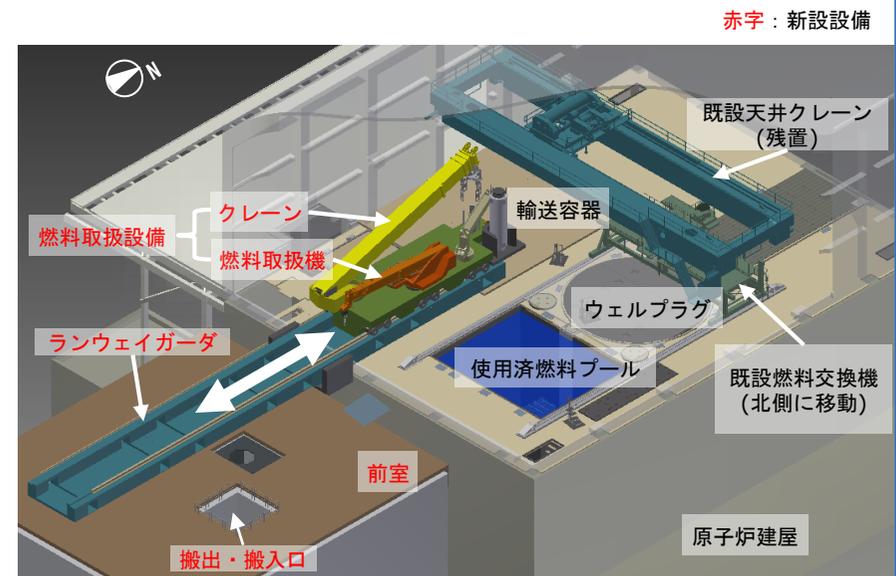
燃料取扱設備概念図（鳥瞰図）

※ ランウェイガーダ：燃料取扱設備が走行するためのレールを支持する構造物。

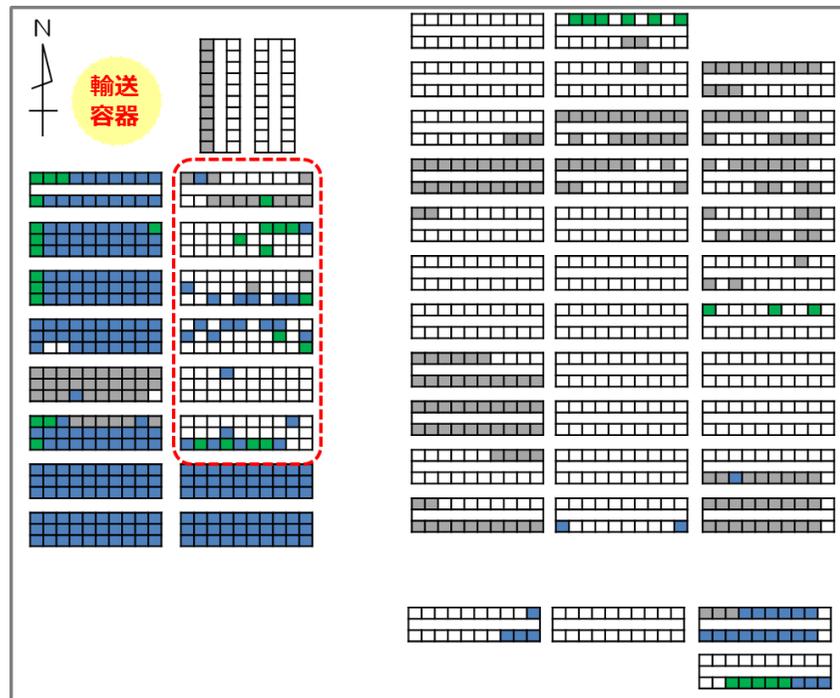
3号機使用済燃料プール (34回目までの取り出し状況を反映)

2019年9月2日からがれき撤去作業を再開し、2020年2月14日に566体全ての燃料ハンドルの状態が確認できました。
現在、16/566体の燃料ハンドルで変形を確認しております。

- ：燃料取出済 ■：がれき撤去完了=燃料取り出しが可能な状態 ■：がれき撤去中
- ：がれき撤去未実施 □：燃料が入っていないラック
- ：落下した燃料取扱機、コンクリートハッチがあったエリア

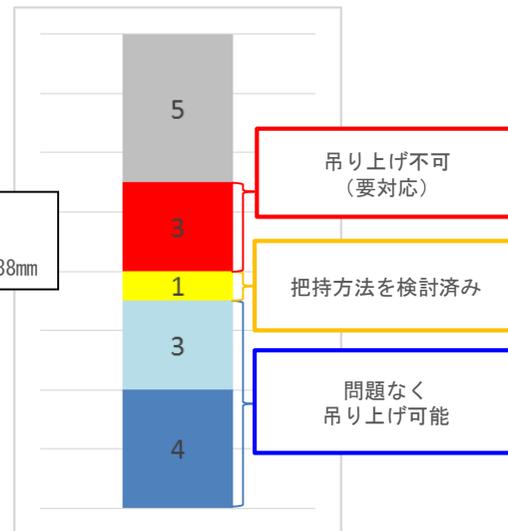
ハンドル変形燃料16体内訳

2020年5月21日、22日に、確認している16体のハンドル変形燃料のうち、変形量が比較的小さい10体について、現状の燃料取扱設備の燃料掴み具で吊り上げることができるかの確認を行いました。

- ・7体は、問題なく吊上げができること
- ・3体は、吊上げができないことを確認しました。

吊上げができなかった原因は、燃料ラックとの干渉または小さながれきによりかじり、固着していると推定しています。

吊り上げ確認ができた7体のうち3体は、吊り上げ確認前より20mm～70mm高い位置までしか戻りませんでした。原因は、吊り上げ確認の際、小さながれきが燃料の下部に入り込んだためと推測しており、問題はないと判断しています。

また、1体は、吊り上げ前に配管との干渉が確認されたため、吊り上げ確認を実施していません。

- ・チャンネルボックスと燃料ラック上部の隙間に残っているがれきの掻き出し
- ・燃料ラック切断、押し広げによるチャンネルボックスとラックの隙間の確保等を検討しています。

当該燃料については、マストをマニピュレータ等で押し込みマストの偏心を解消することにより吊り上げ確認を行う計画です。

ハンドル変形量の大きい燃料5体については、新たな掴み具、収納缶を準備する計画で現在設計を進めています。

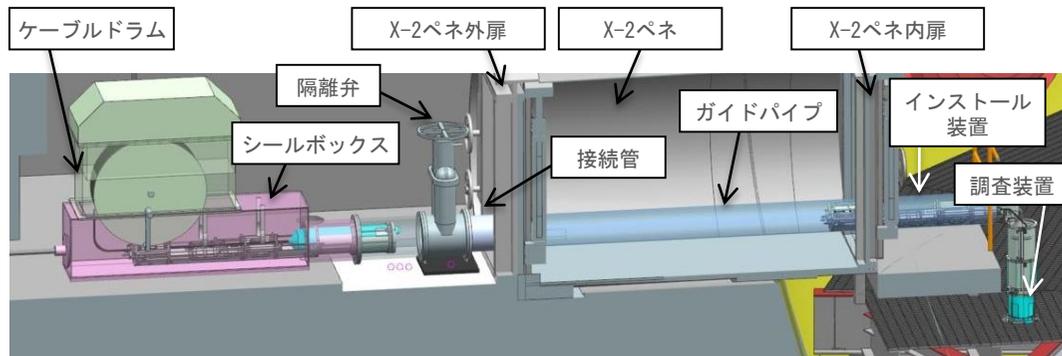
内部調査時のイメージ図（A-A矢視）

調査装置投入に伴い、X-2ペネの外扉と内扉の切削およびPCV内干渉物の切断等が必要となります。

- ① 隔離弁設置（3箇所）
- ② 外扉切削（3箇所）
- ③ 内扉切削（3箇所）
- ④ PCV内干渉物切断（手摺り、グレーチング、電線管）
- ⑤ ガイドパイプ設置（3箇所）

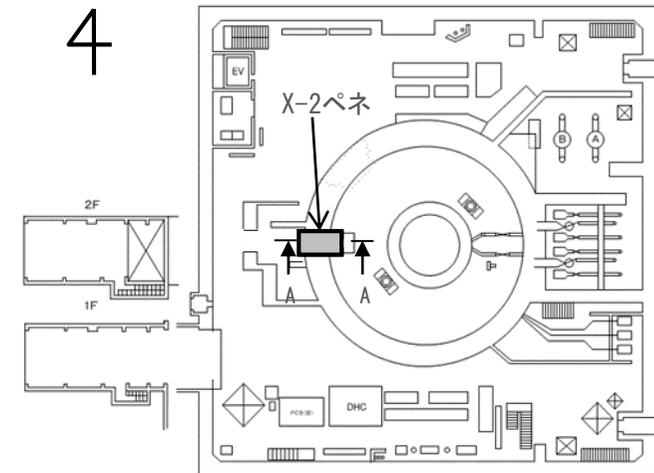
1号機原子炉建屋1階におけるX-2ペネの位置

1号機原子炉格納容器（以下、PCV）内部調査に向けて、X-2ペネトレーション※（以下、ペネ）からアクセスするルートの構築作業を実施しています。

※ X-2ペネトレーション：人が格納容器に出入りするための通路。

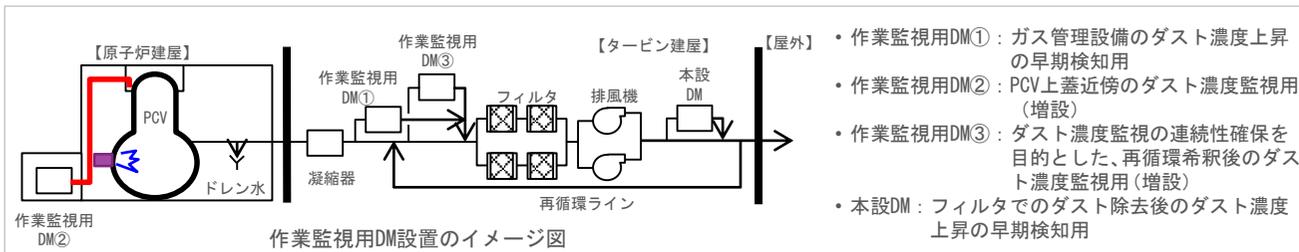
PCV内部調査装置投入に向けた作業を2019年4月8日より着手しており、外扉の切削完了後、2019年6月4日にX-2ペネ※内扉に、AWJ※にて孔（孔径約0.21m）を開ける作業中、PCV内のダスト濃度上昇を早期検知するためのダストモニタ（下記図の作業監視用DM※①）の値が作業管理値※（ $1.7 \times 10^{-2} \text{Bq/cm}^3$ ）に達したことを確認しました。

作業監視用DM①の下流側にダストを除去するフィルタがあり、フィルタの下流のダストモニタ（下記図の本設DM）には有意な変動はなく、環境への影響はないことを確認しました。

その後、ダストモニタを増設し、ダスト濃度の監視を充実・継続しつつ、切削量を制限した上で、作業を実施し、内扉の切削が完了しました。（2019年7月～2020年4月22日）

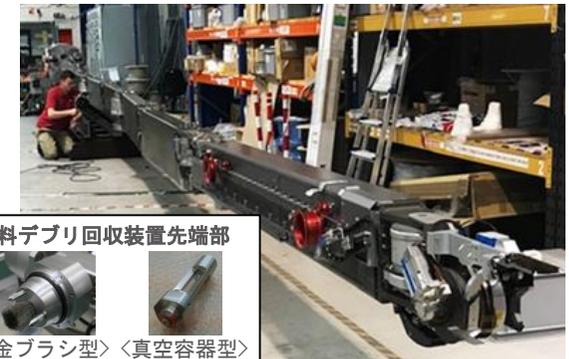
ロボットアーム

- 先端に取り付ける燃料デブリ回収装置で燃料デブリを取り出すロボットアーム。
- 伸ばしてもたわまないよう高強度のステンレス鋼製。
- 仕様 : 長さ約22m、縦約40cm×幅約25cm、重さ約4.6t、耐放射性約1MGy (累積)

- ロボットアームで燃料デブリにアクセスし、金ブラシや真空容器型回収装置により、格納容器内の粉状の燃料デブリ（1g程度）を数回取り出す計画です。
- IRID（三菱重工担当）とVNS（通称OTL※）が現在英国でロボットアームを開発中※です。
- 試験的取り出し装置は3種類の装置から構成します。

- ①ロボットアーム
- ②エンクロージャ
(ロボットアームを収納、放射性物質を閉じ込め)
- ③接続管
(エンクロージャと格納容器入口X-6ペネ※を接続)

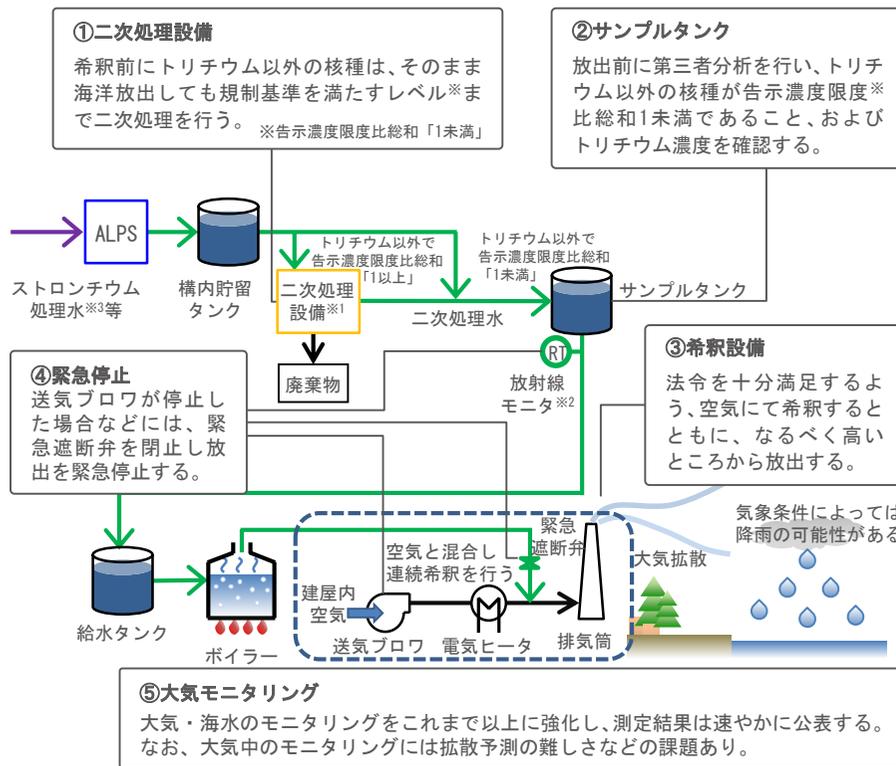
▶ 水蒸気放出設備の概念

※1 多核種除去設備或いは逆浸透膜処理装置 ※2 サンプルタンクにて確認するが、念のため、ガンマ線を検出するモニタを設置する。

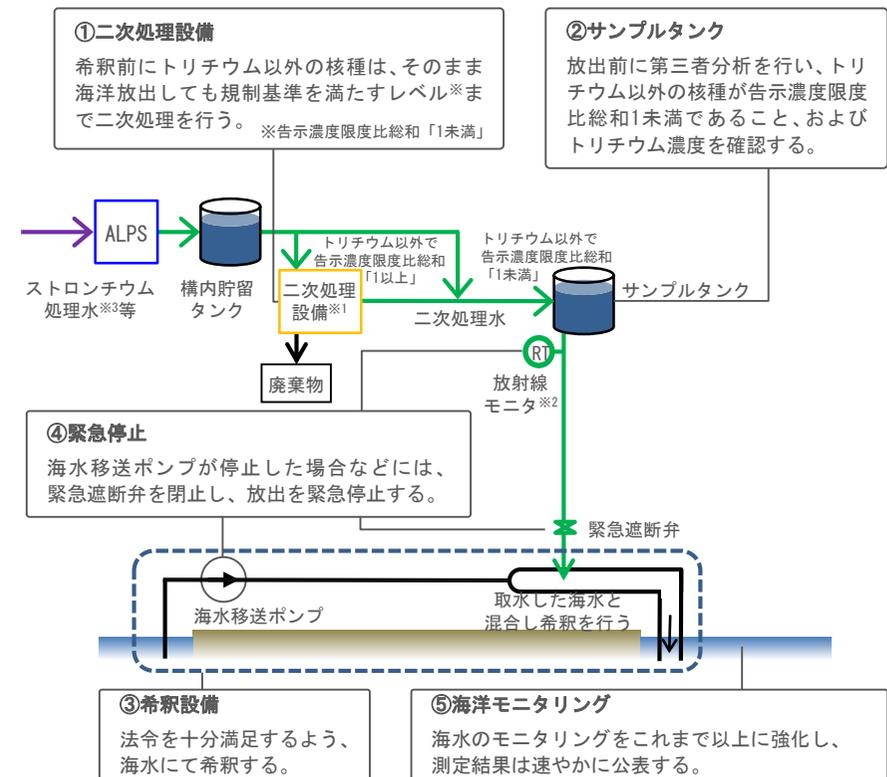
▶ 海洋放出設備の概念

※3 ストロンチウム (Sr) 処理水：セシウム・ストロンチウムを低減した水。

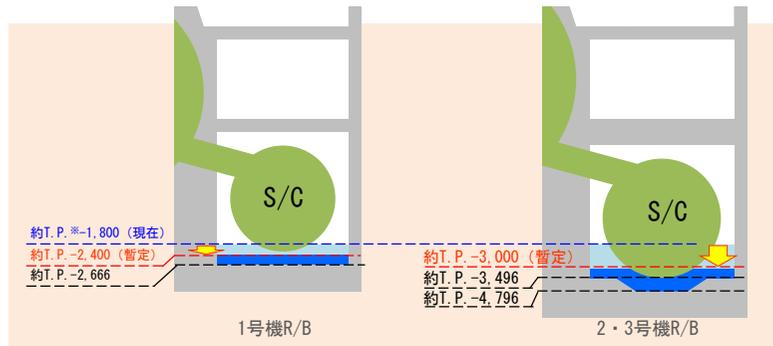
水位低下イメージ

1～3号機原子炉建屋について、2020年末の滞留水量（約6,000m³未満）から、2022～2024年度までに半分程度（約3,000m³未満）に低減する計画です。

- 原子炉建屋内滞留水は α 核種を含む高い放射能濃度が確認されています。現状では、滞留水濃度を監視をしつつ、汚染水処理装置の安定稼働をしておりますが、今後の水位低下によって、さらに濃度が上昇する可能性があることから、 α 核種対策を進めつつ、各号機、従来よりも慎重に水位低下させていきます。

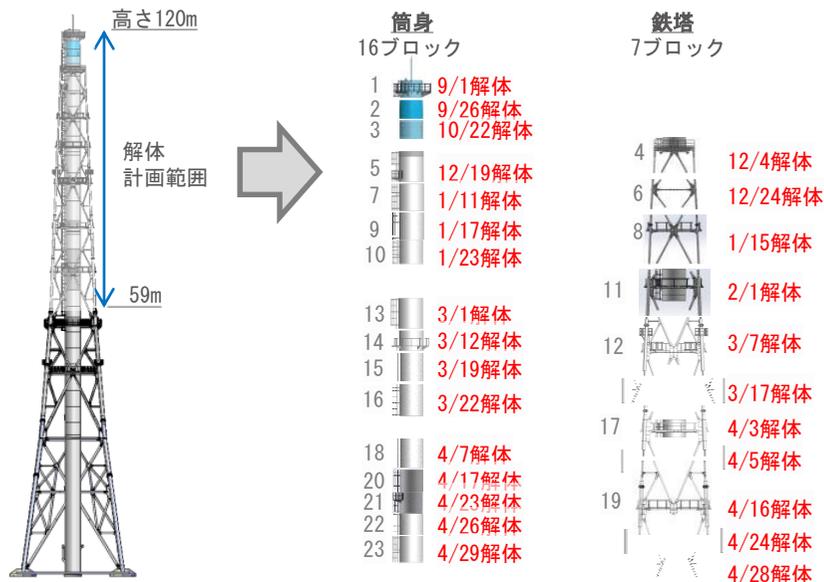
解体開始前

1・2号機排気筒は、耐震基準を満たしていますが、損傷・破断箇所があることを踏まえ、リスクをより低減するという観点から、2019年8月から排気筒上部の解体に着手し、耐震上の裕度を確保する工事を進めてまいりました。

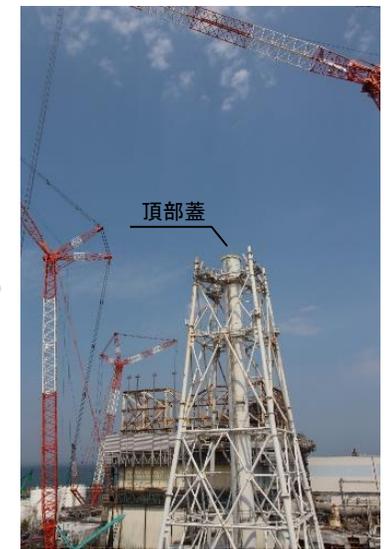
解体完了後

この度、高さ約60m、23ブロックに分けた排気筒の解体が2020年4月29日に完了、5月1日には、筒身頂部へ雨水侵入防止を目的とした蓋の設置を完了しました。

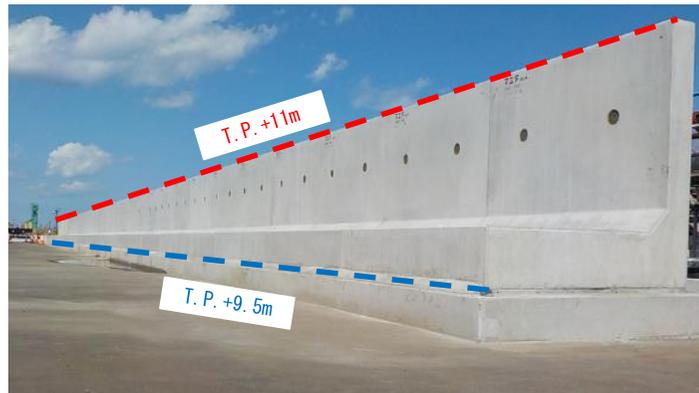
現地据付状況（2019年9月25日撮影）

T. P. ※+8.5m盤をT. P. +9.5m盤に造成・かさ上げして、その上に鉄筋コンクリート製のL型擁壁を設置し、防潮堤高さT. P. +11mを確保します。

据付後、基礎コンクリート仕上げを行い、周辺の造成嵩上げとフェーシングを施工する

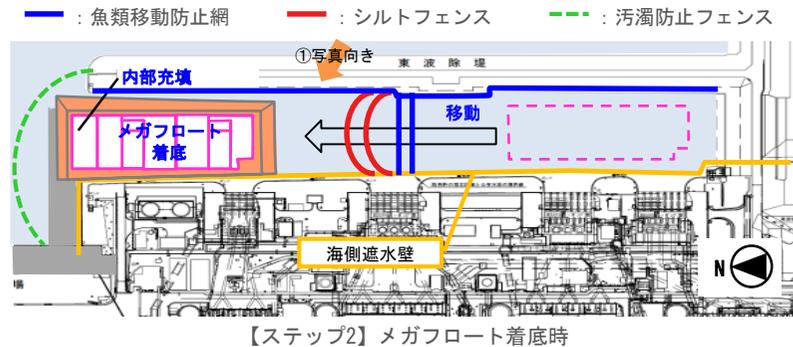
【ステップ2】メガフロート着底時

メガフロートは、震災により発生した5・6号機の建屋内滞留水を一時貯留するために使用していました。しかし、津波発生時に漂流物になり周辺設備を損傷させるリスクがあることから、港湾内に移設・着底しリスクを低減させるための海上工事を2018年11月12日から開始しました。

現在は、ステップ1工事である「着底マウンド※造成」、「バラスト水※処理」、「内部除染」を2020年2月26日に完了し、3月4日からステップ2工事として、メガフロートの移設・着底作業に着手しています。2020年上期中に内部充填作業を完了する予定です。
