補足資料 (データ集)

2020年7月28日

東京電力ホールディングス株式会社

福島第一原子力発電所の廃止措置に向けた目標工程

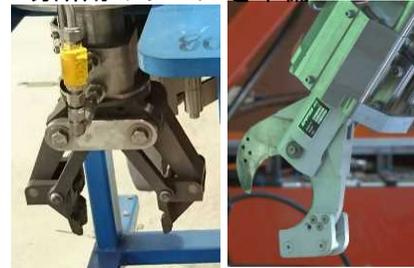
マニピュレータ先端に接続するツールは遠隔で交換可能。つかみ用・切断用のツールを準備

つかみ具 カッター

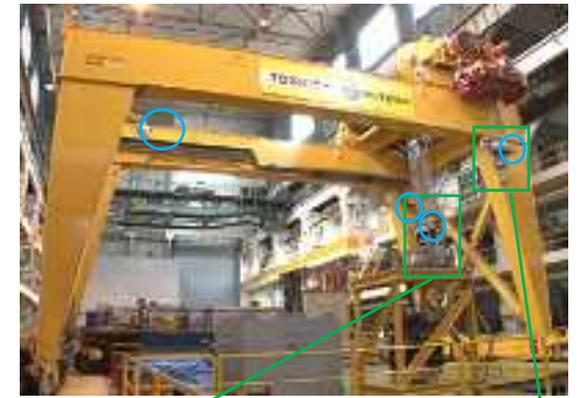
■クレーン

- ・ 燃料装填した構内用輸送容器の蓋の締め付け、使用済燃料プールから地上階への移送を行う

主巻フックに取り付けた吊具で構内用輸送容器を吊り上げる

補巻先端に接続した構内用輸送容器蓋締付装置で蓋を締める

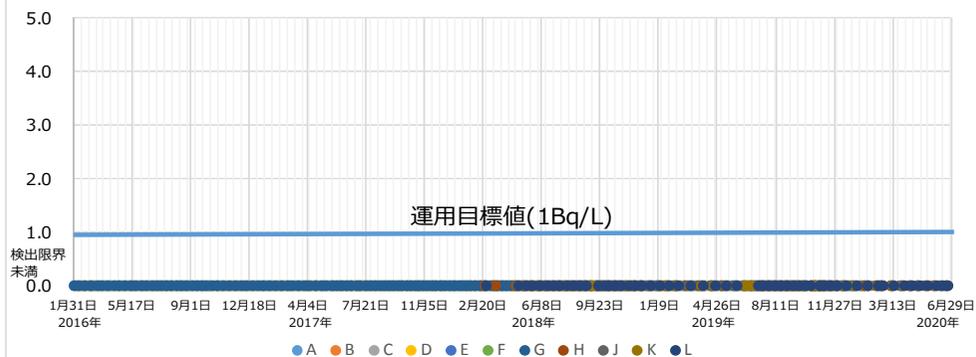
セシウム134濃度 (Bq/L)

- 一時貯水タンクに貯留しているサブドレン・地下水ドレンの分析結果で、セシウム134、セシウム137、全ベータ（ストロンチウム等）、トリチウムが運用目標値を下回っていること、その他ガンマ核種が検出されていないことを確認。
