福島第一原子力
発電所廃炉作業
取組みに関する
ご報告

2021.3.9

福島第一原子力発電所廃炉作業の概要

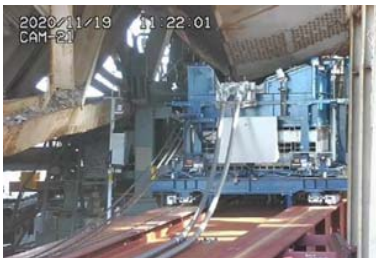
支保台車設定完了

原子炉建屋オペレーティングフロア南側の崩落屋根下のがれき落下防止・緩和対策を完了しました。
また、燃料取り出しにあたっては、大型カバーを原子炉建屋に設置するため、干渉する既存の建屋カバー（残置部）の解体を2020年12月より開始しました。

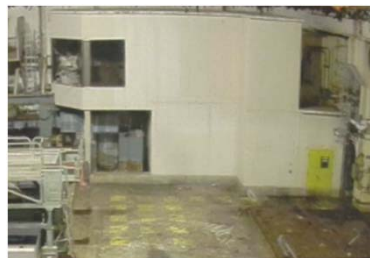
原子炉建屋オペレーティングフロア
南西残置物搬出後の状況

2020年8月より、原子炉建屋オペレーティングフロア内の残置物搬出作業を行い12月に完了しましたので、線量評価および線量低減対策の精度向上を目的とした調査作業を開始しました。

2020年8月から、原子炉建屋オペレーティングフロア(以下、オペフロ)内の残置物を収納したコンテナ(1m³)の搬出作業を実施し、11月25日時点で予定していた収納コンテナ47基のオペフロ残置物について固体廃棄物貯蔵庫への運搬が完了し、使用した重機の片付け作業を12月に完了しました。

残置物撤去により環境が変化したことから、線量評価および線量低減対策の精度向上を目的とした調査作業を12月より開始しました。

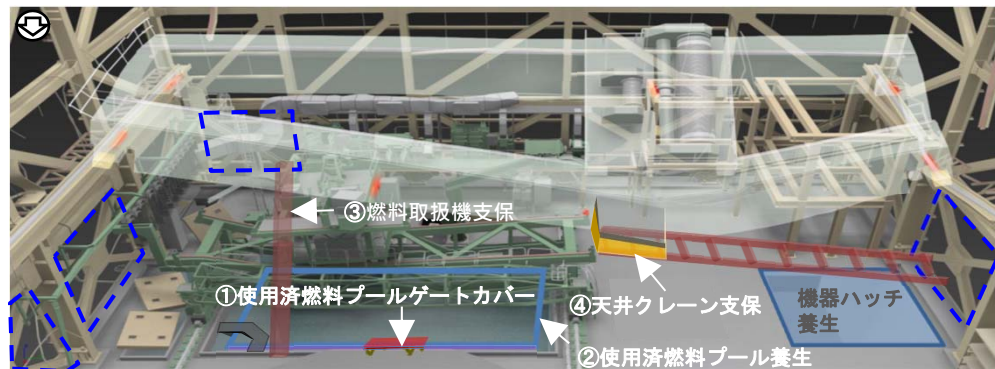
- ①使用済燃料プールゲート*カバー
屋根鉄骨・小がれき等がプールゲート上に落下した際のプールゲートのずれ・損傷による使用済燃料プール水位低下リスクを低減（2020年3月設置完了）
- ②使用済燃料プール養生
屋根鉄骨・小がれき等が使用済燃料プールに落下した際に燃料等の健全性に影響を与えるリスクを低減（2020年6月設置完了）
- ③燃料取扱機支保（2020年10月設置完了）
- ④天井クレーン支保（2020年11月設置完了）
屋根鉄骨・小がれき等撤去により、天井クレーン/燃料取扱機の位置ずれや荷重バランスが変動し、燃料等の健全性に影響を与えるリスク及び天井クレーン等落下に伴うダスト飛散のリスクを低減

③燃料取扱機支保設置作業完了後の状況

④天井クレーン支保設置作業完了後の状況

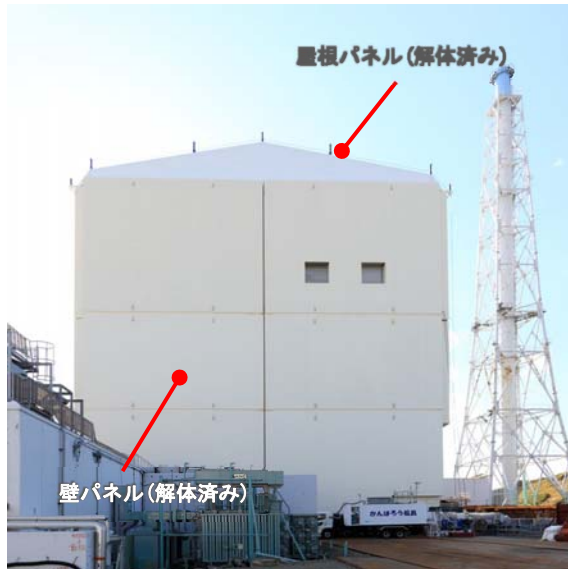
建屋カバー竣工時
(撮影：2011.10)

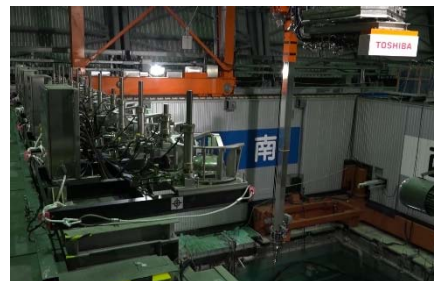
原子炉建屋オペレーティングフロアの様子

- ① 燃料取扱機にて、使用済燃料プール内に保管されている燃料を1体ずつ水中で構内用輸送容器に移動します。構内用輸送容器に燃料を装填後、一次蓋を設置し、容器表面を洗浄・水切りします。
- ② クレーンにて、構内用輸送容器を作業床の高さより上まで吊り上げた後、搬出用の開口部から地上へ吊り下ろし、二次蓋を設置します。
- ③ 構内輸送専用車両に積載し、共用プール建屋へ移送します。

※ 燃料取扱機、クレーンの操作は遠隔にて実施します。

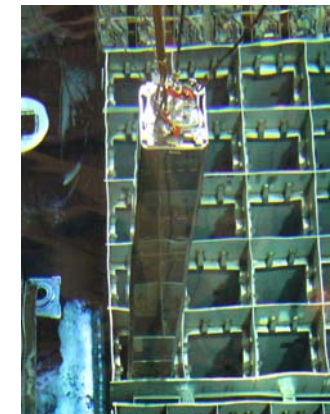
燃料ラックへの装填

2021年2月3日、第76回目となる3号機燃料取り出し作業において、初となるハンドル変形燃料2体（ハンドル大変形燃料）の取り出し作業を開始し、2月5日に作業を終了しています。

4体あるハンドル大変形燃料のうち、残り2体についても第80回目の作業において2月12日に3号機使用済燃料プールにて取り出し作業を開始し、2月17日に共用プールにおいて作業を終了しています。

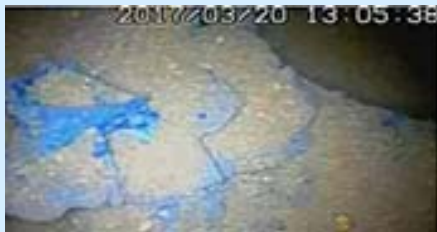
ペDESTAL外側の状況^{※3}

- ▶ ペDESTAL^{※2}外側は大きな損傷はみられないことを確認。また、格納容器の底部、配管等に堆積物を確認しました。

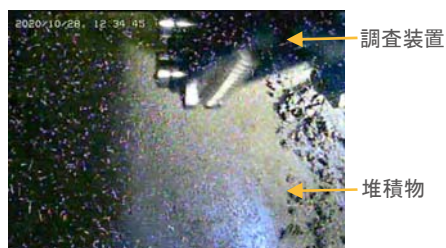
①堆積物の状況

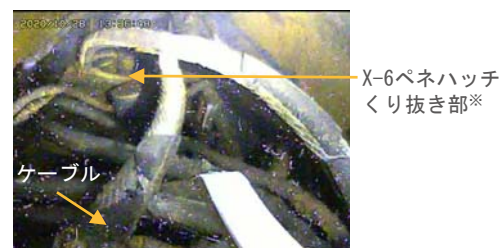
③ケーブル及びくり抜き部の状況

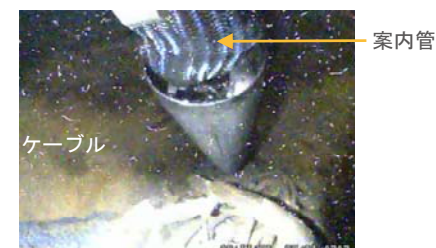
④ケーブルの状況

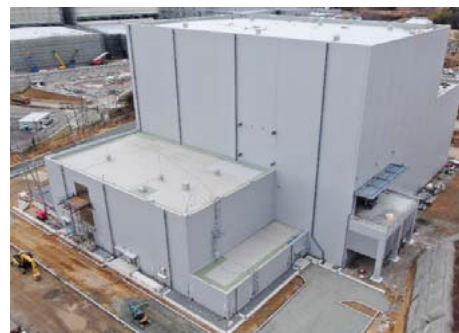
建屋全景

がれき類等の屋外保管を解消するにあたっては、焼却など減容を図った上で、固体廃棄物貯蔵庫にて保管する計画です。可燃性がれき類（木材、梱包材・紙等）などを焼却するため、増設雑固体廃棄物焼却設備設置工事を実施しています。建屋及び主要機器の設置が完了し、2020年11月12日の火入式を経て系統試験中でしたが、キルンシール部（入口側、出口側）の回転部摺動材に、想定を上回る摩耗を確認し、原因調査と対策案を検討中です。

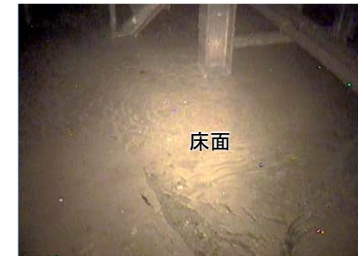
2号機T/B最下階床面

- 床ドレンサンプ等に滞留水移送装置（A/B系）を追設し、先行設置したA系の運用開始により2020年10月までに1～3号機原子炉建屋、プロセス主建屋、高温焼却炉建屋を除く建屋について床面露出を維持できる状態となりました。
- B系も2020年12月までに運用開始しました。また、3号原子炉建屋については、移送装置設置エリアとの連通が緩慢であるトラス室へも移送装置を設置し、2020年12月に運用開始しました。1～3号機原子炉建屋については、2022～2024年度内に、滞留水量を2020年末の半分程度（3,000m³以下）に低減する計画です。原子炉建屋下部にはアルファ核種を含む高濃度の滞留水が滞留していることから、より慎重に水位低下を進めていきます。

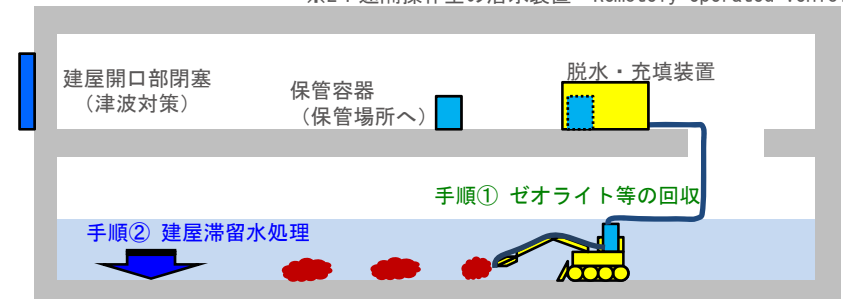
ゼオライト土嚢等の対応方針の概念図

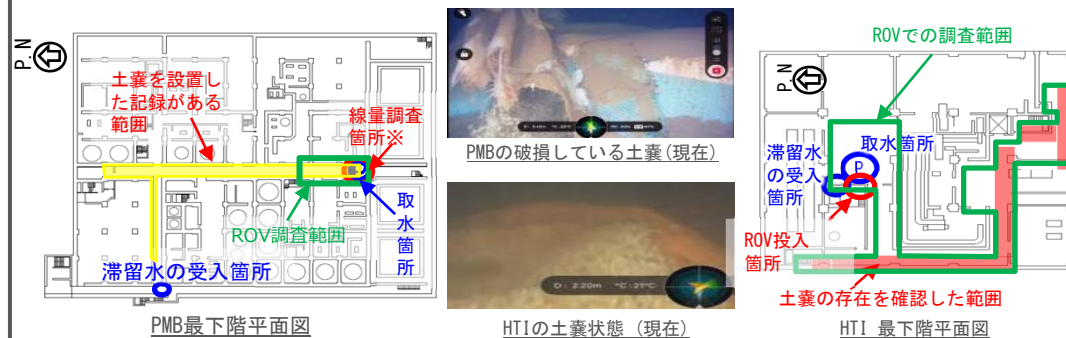
2019年度に、ゼオライト土嚢等の状況や線量等の現場調査及びサンプリングを実施し、最大で約4,400mSv/hと非常に高線量であることや、土嚢の一部が損傷していることがわかりました。

※土嚢袋が破れており、中身が直接見える状況

- ・開口の少なさ・狭さに起因するアクセスの難しさへの適応
- ・広大な回収範囲への適応
- ・暗さや水質などによる視界の不良への適応
- ・劣化した土嚢袋への対応

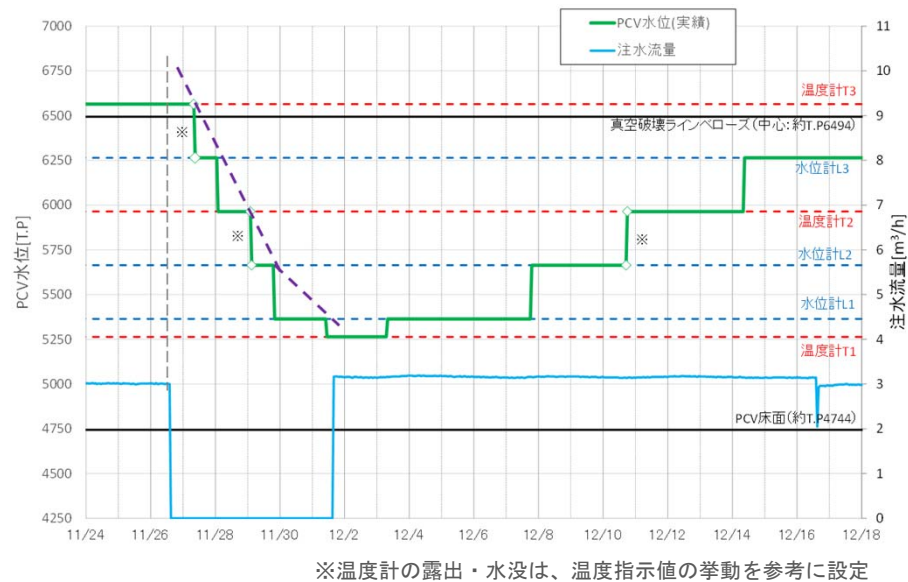
原子炉格納容器の水位の変化

5日間の注水停止の結果、原子炉格納容器水位は水温を測定している下端の温度計(T1)を下回らなかったと推定しています。また、原子炉压力容器底部温度、原子炉格納容器温度に、温度計のごとのばらつきはあるものの概ね予測の範囲内で推移しています。注水停止中の原子炉格納容器水位低下状況を踏まえて、今後の注水のあり方(注水量の更なる低減など)を検討していきます。
