補足資料 (データ集)

東京電力ホールディングス株式会社

福島第一原子力発電所の廃止措置に向けた目標工程

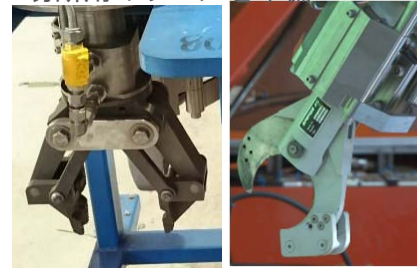
テンシルトラスには、2本のマニピュレータが設置され、がれきのつかみ・切断作業が可能
各関節は駆動水圧を喪失した場合でも、その場で保持する構造

マニピュレータで、プール内のがれきの撤去や燃料取り出しをサポートする

マニピュレータ先端に接続するツールは遠隔で交換可能。つかみ用・切断用のツールを準備

つかみ具 カッター
