福島第一原子力  
発電所廃炉作業  
取組みに関する  
ご報告

2021. 7. 28

# 福島第一原子力発電所廃炉作業の概要

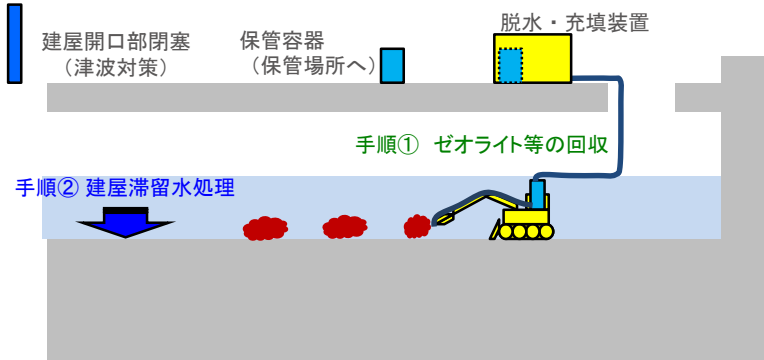
ゼオライト土嚢等の対応方針の概念図

2019年度に、ゼオライト土嚢等の状況や線量等の現場調査及びサンプリングを実施し、最大で約4,400mSv/hと非常に高線量であることや、土嚢の一部が損傷していることがわかりました。
