# 補足資料 (データ集)

2021年7月28日

東京電力ホールディングス株式会社

# 福島第一原子力発電所の廃止措置に向けた目標工程

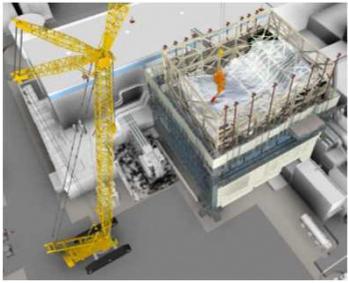
1号機	2号機	3号機	4号機
実施時期		2018年1月～	2018年4月～	2011年9月～2013年10月	2011年11月～2012年7月
作業方法		遠隔	遠隔（一部有人）	遠隔	有人
がれき撤去計画	がれき撤去 工法	<ul style="list-style-type: none"> <li>オペフロ線量が高いため、大型クレーンに吊り下げた装置を用い、遠隔操作により撤去</li> </ul>

<p><b>3号機ダスト飛散事象を踏まえ、ダスト飛散の少ない工法を採用</b></p> <ul style="list-style-type: none"> <li>崩落した屋根を、上から順に撤去</li> <li>砕けた屋根スラブは、吸引装置で吸引</li> <li>デッキプレート等は、ベンチを用い、把持し撤去</li> <li>鉄骨はカッター等で切断し撤去</li> </ul>

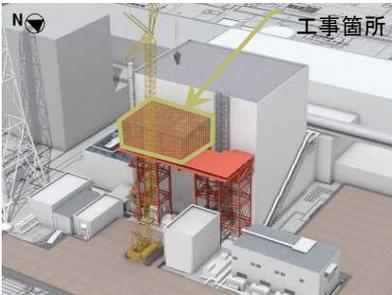
<ul style="list-style-type: none"> <li>水素爆発が起こっておらず、現在燃料取出しへ向けての準備として、原子炉建屋西側外壁開口し、オペフロ内残置物を収納したコンテナの搬出を実施。除染作業の準備を実施中</li> </ul>

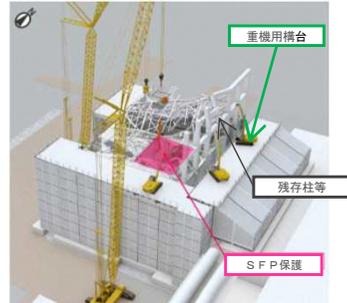
<ul style="list-style-type: none"> <li>オペフロ線量が高いため、大型クレーンに吊り下げた装置および解体重機を用い、遠隔操作により撤去</li> </ul>

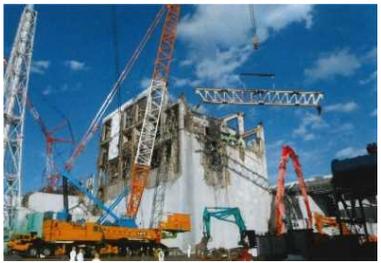
<ul style="list-style-type: none"> <li>1～3号機と比較し、オペフロ線量が低かったため、大型解体重機を用い、有人作業で、屋根トラス、壁、オペフロ上のがれきを撤去</li> </ul>

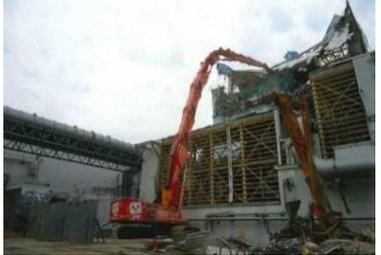
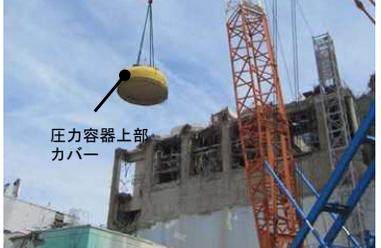
<p>壁開口作業イメージ</p>	<ul style="list-style-type: none"> <li>がれきはオペフロ上に堆積しており、油圧フォークやグラブバケット等で一度に大量に集積し撤去</li> <li>鉄骨はベンチ・カッター等を用いて切断し撤去</li> <li>建屋周囲に解体重機用構台を設置し残存柱等を解体・撤去</li> </ul>

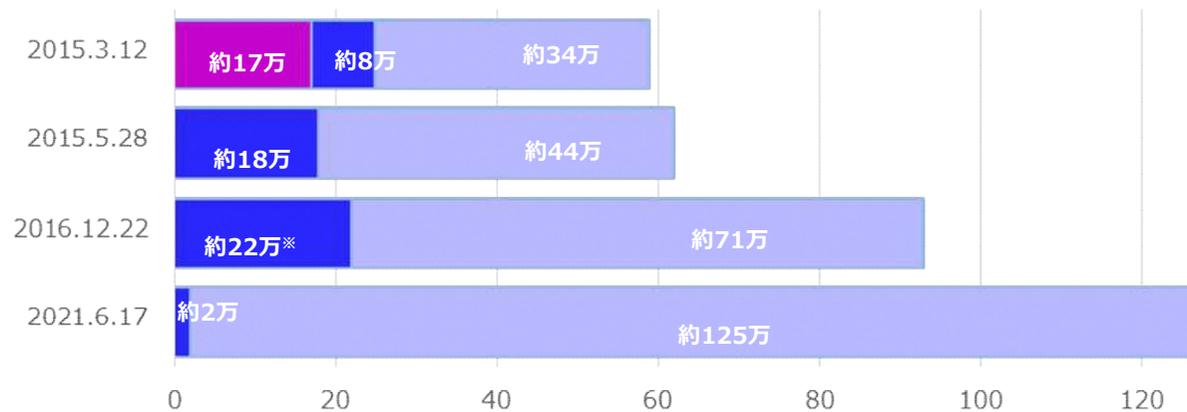
- 溶接型タンクに貯留しているストロンチウム処理水については、漏えい時のリスクを考慮し、2019年12月より、多核種除去設備による処理を優先的に進め、2020年8月8日に処理が完了しました（本設のポンプで吸引不可能なタンク底部の残水約6,500m<sup>3</sup>は除く）。
- 現在、日々発生する建屋滞留水等をセシウム吸着装置や多核種除去設備等で処理を進めています。

■ RO濃縮塩水
 ■ ストロンチウム処理水
 ■ 多核種除去設備によるALPS処理水等

※ストロンチウム処理水が減少していない理由：  
 ・2016年4月以降、建屋流入量が想定よりも減少しなかったこと。  
 ・建屋の水位を計画的に下げていること。

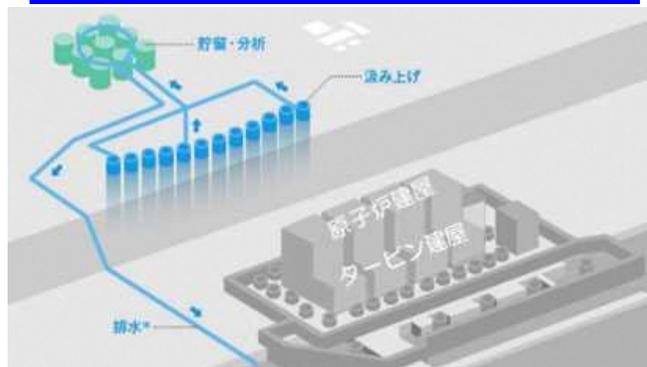
＜地下水バイパスの概要＞  
【累計の排水実績（7月13日時点）】

- 2021年7月13日までに、水質が運用目標値未満であることを確認したうえで、計380回排水。全井戸について、鉄酸化細菌等の発生が認められているため、ポンプの運転状況を確認しつつ、適宜清掃・点検を実施しています。

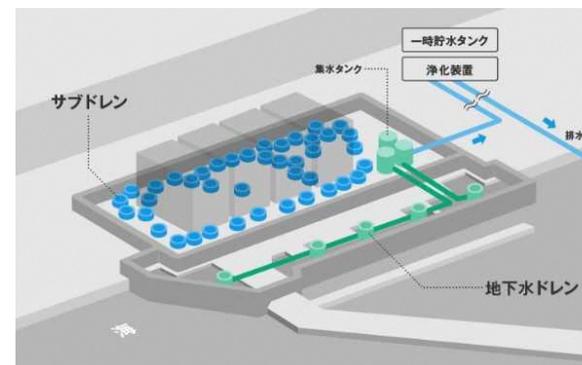
＜サブドレンの概要＞  
【累計の排水実績（7月13日時点）】

- くみ上げた地下水（サブドレン）は、専用の設備により放射性物質濃度を1/1,000～1/10,000程度まで低下させ、水質基準を満たすことを確認した後、港湾内へ排水しています。
- 2021年7月13日までに、水質が運用目標値未満であることを確認したうえで、計1,586回排水（総排水量1,107,430m<sup>3</sup>）。

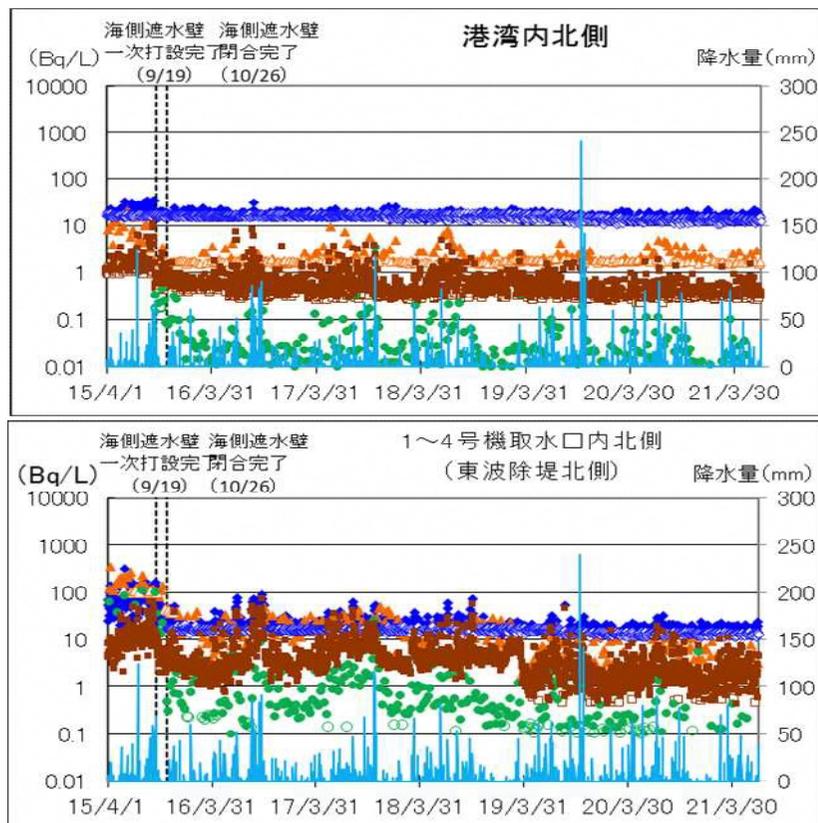
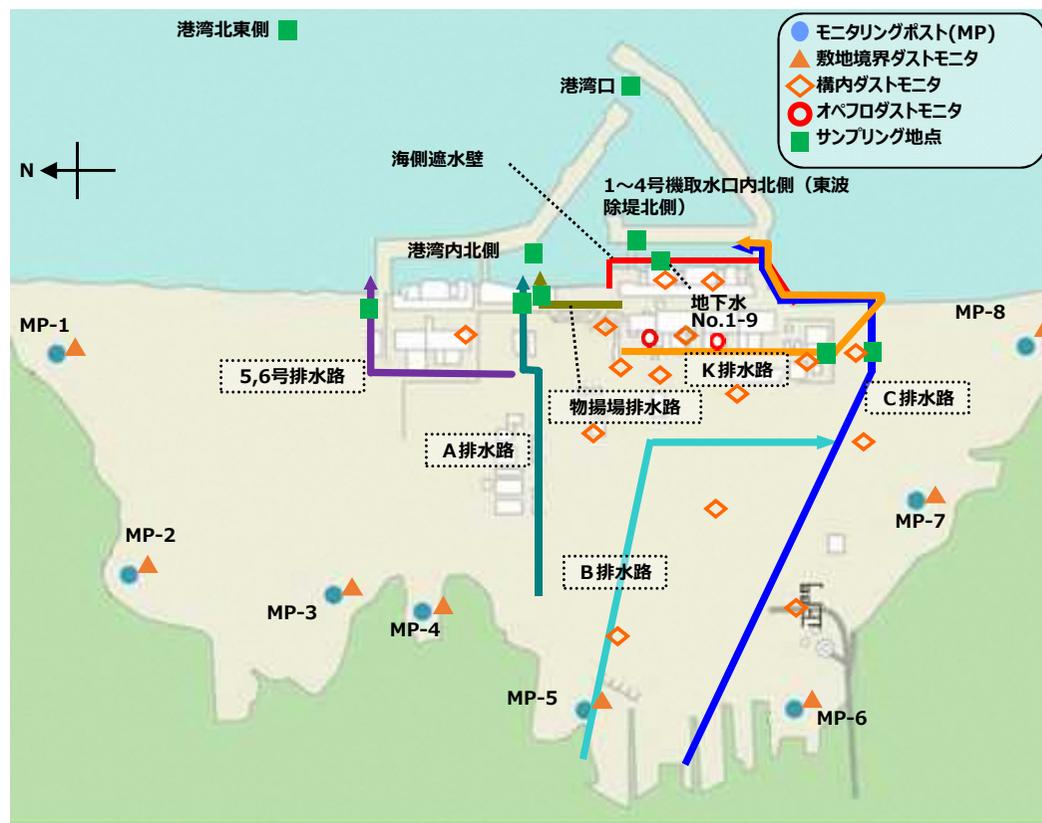
〈海水中放射性物質濃度〉

- 港湾内海水の放射性物質濃度は低い濃度で安定  
港湾内北側に係留していたメガフロートについては、内部のバラスト水処理・内部除染後、開渠内北側へ仮着底し、その後内部へのモルタル充填作業が2020年8月3日に完了し、津波による漂流リスクの低減を達成。護岸及び物揚場として有効活用するため、護岸工事、盛土工事を実施中。1～4号機取水口内北側（東波除堤北側）の海水中セシウム濃度は、降雨後に一時的な上昇が見られるものの、速やかに低下しており、工事の影響は見られていない。

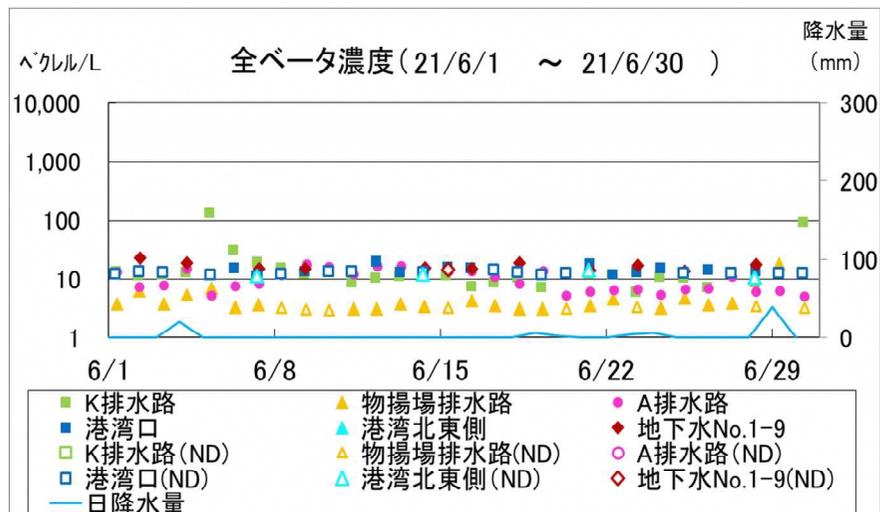
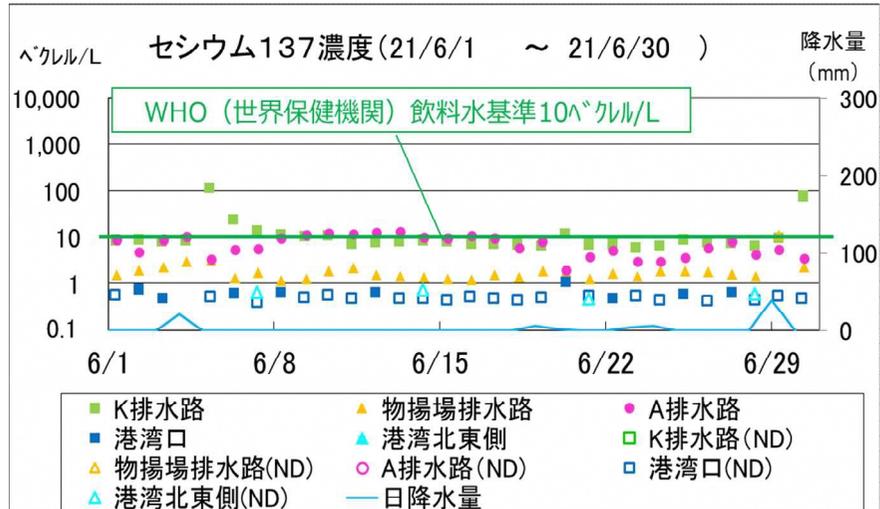
- ・ 降雨時には、排水路のセシウム137濃度、全ベータ濃度が一時的に上昇。
- ・ セシウム137濃度は、降雨時のA排水路、K排水路を除き、概ねWHO飲料水基準を下回った。

- 全ベータとは、ベータ線を放出する全ての放射性物質。カリウム、セシウム、ストロンチウム等が含まれる。
- 海水の全ベータについては、天然の放射性カリウムが約12ベクレル/L含まれている。
- (ND)は、不検出との意味で、グラフには検出限界値を記載。
- 地下水No.1-9については全ベータ濃度で監視。

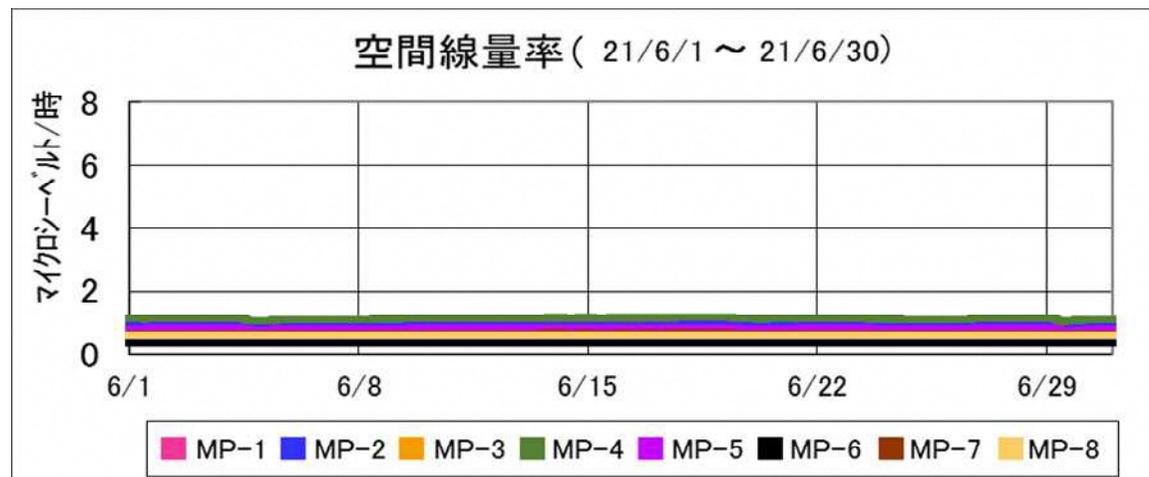
- ・ 低いレベルで安定。

敷地境界における1時間あたりの線量率を3マイクロシーベルトとすると、例えば1ヶ月間この場所で作業を行った場合（1日あたり8時間、20日間作業をしたと仮定）の被ばく線量は約0.5ミリシーベルトになります。

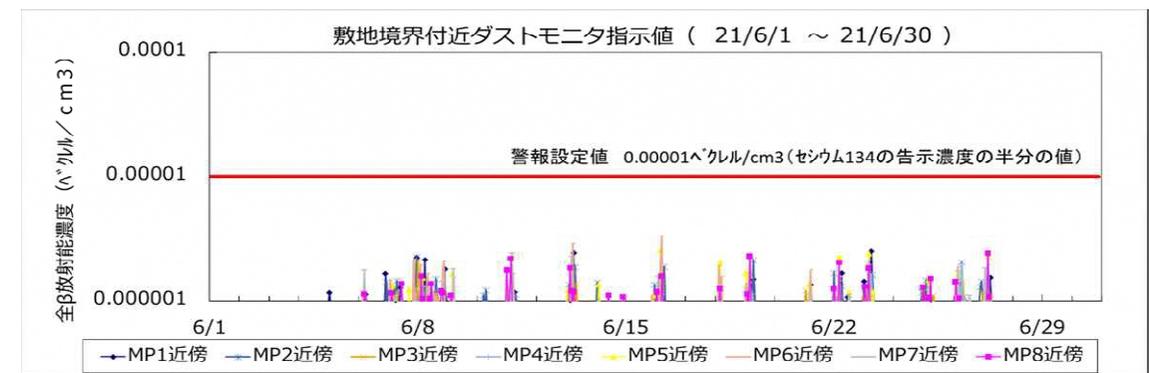
- ・ 大きな上昇はなく、低濃度で安定。

- 告示濃度とは、法令に基づき国が排出を認める濃度。国内の原子力施設共通の基準

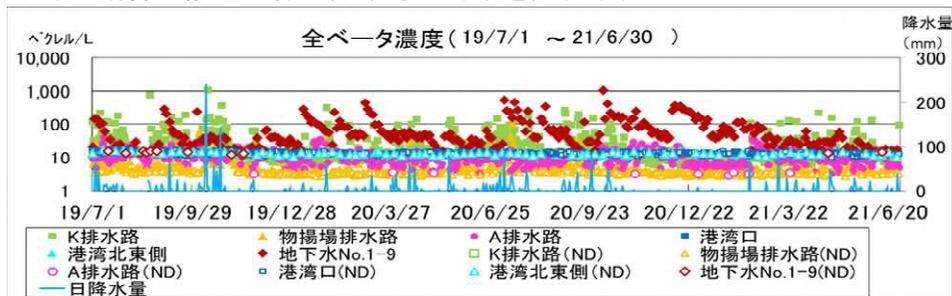
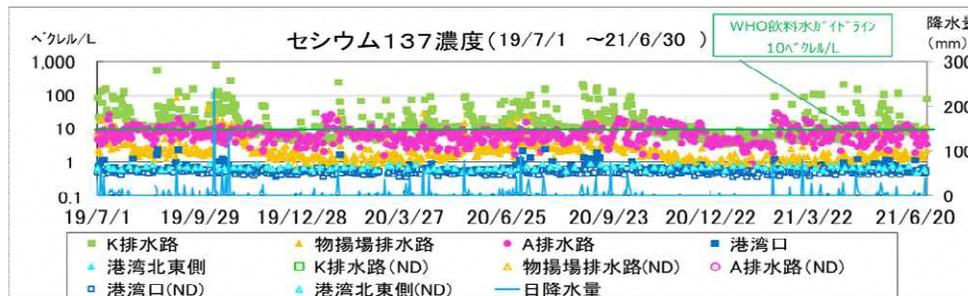
- 港湾口は低水準で安定。セシウム137はWHO飲料水基準未滿。
- K排水路のセシウム137濃度は、降雨の多い春から秋にかけて上昇がみられ、冬季は低下。排水路の清掃や敷地全体の除染等の対策を実施中。

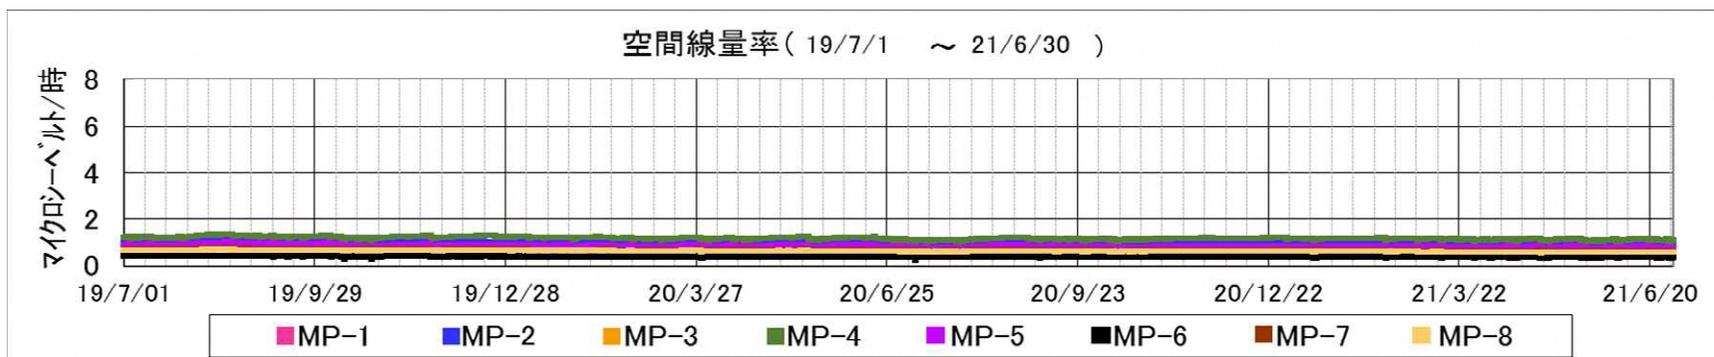
- 汚染水の浄化、除染、フェーシング等により、全てのモニタリングポストにおいて低下傾向。

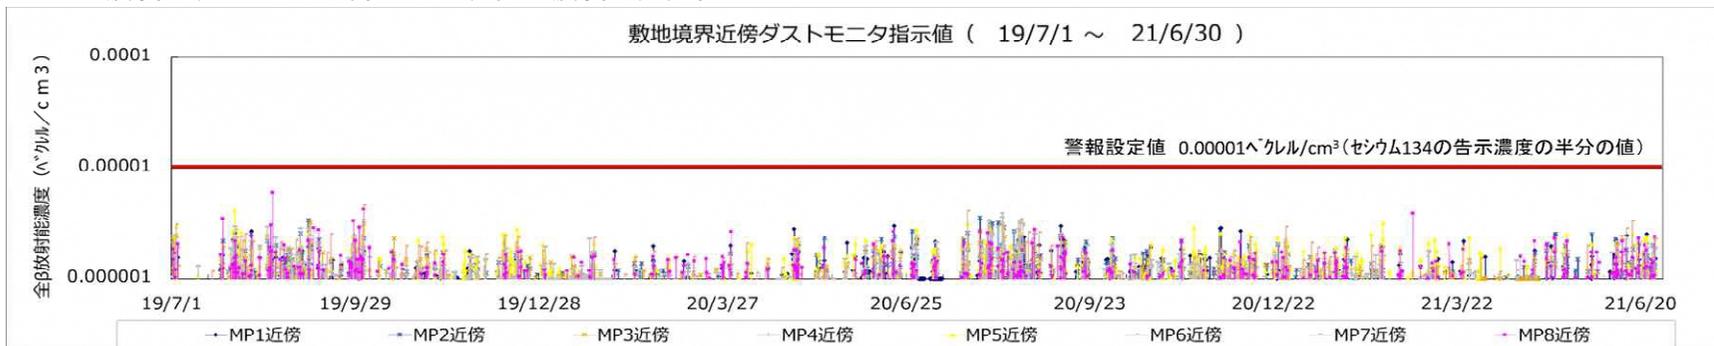
- ダストの濃度は、大きな上昇はなく、低い濃度で安定。

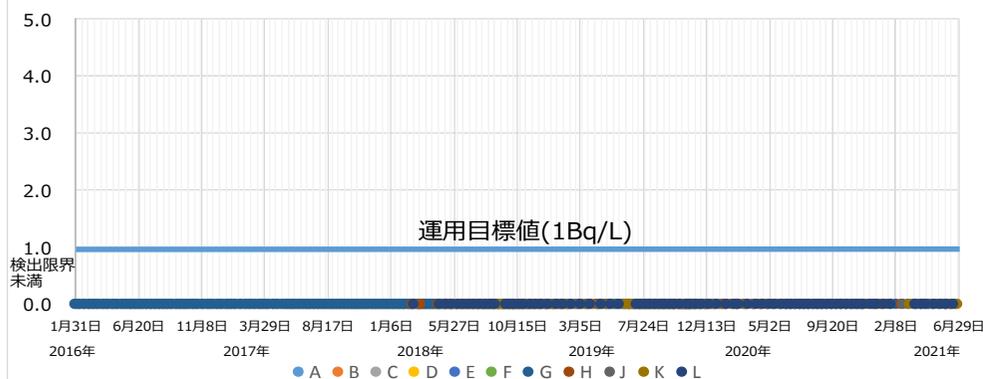
セシウム134濃度 (Bq/L)

- 一時貯水タンクに貯留しているサブドレン・地下水ドレンの分析結果で、セシウム134、セシウム137、全ベータ（ストロンチウム等）、トリチウムが運用目標値を下回っていること、その他ガンマ核種が検出されていないことを確認。

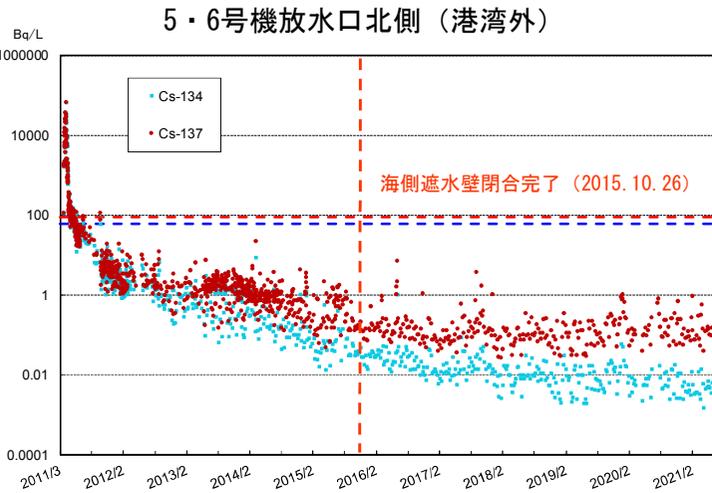
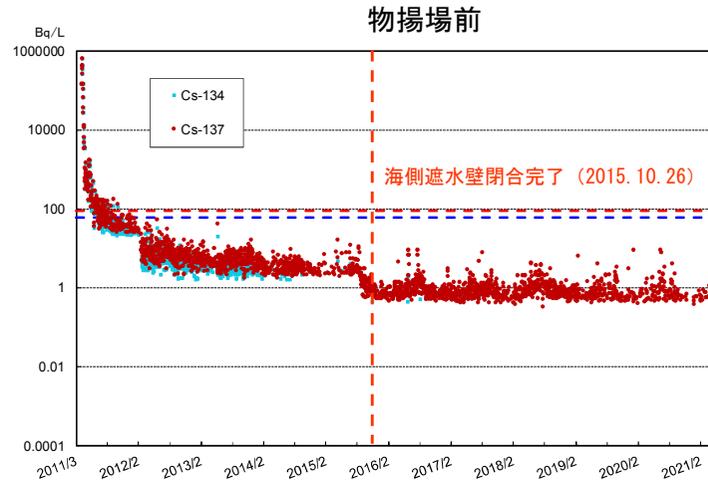
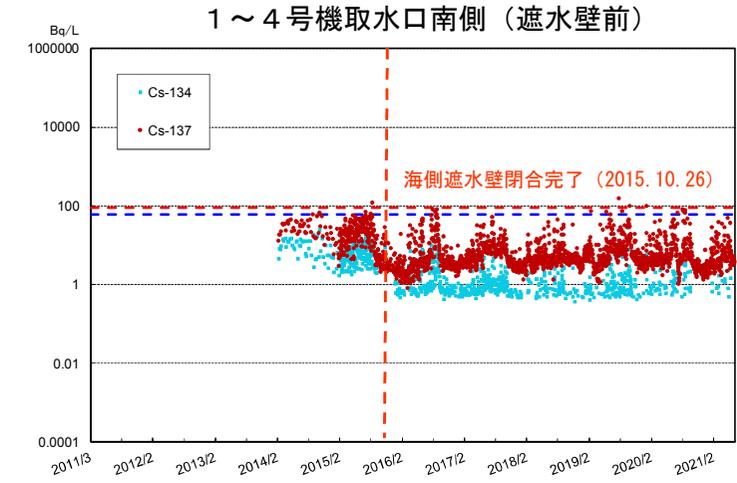
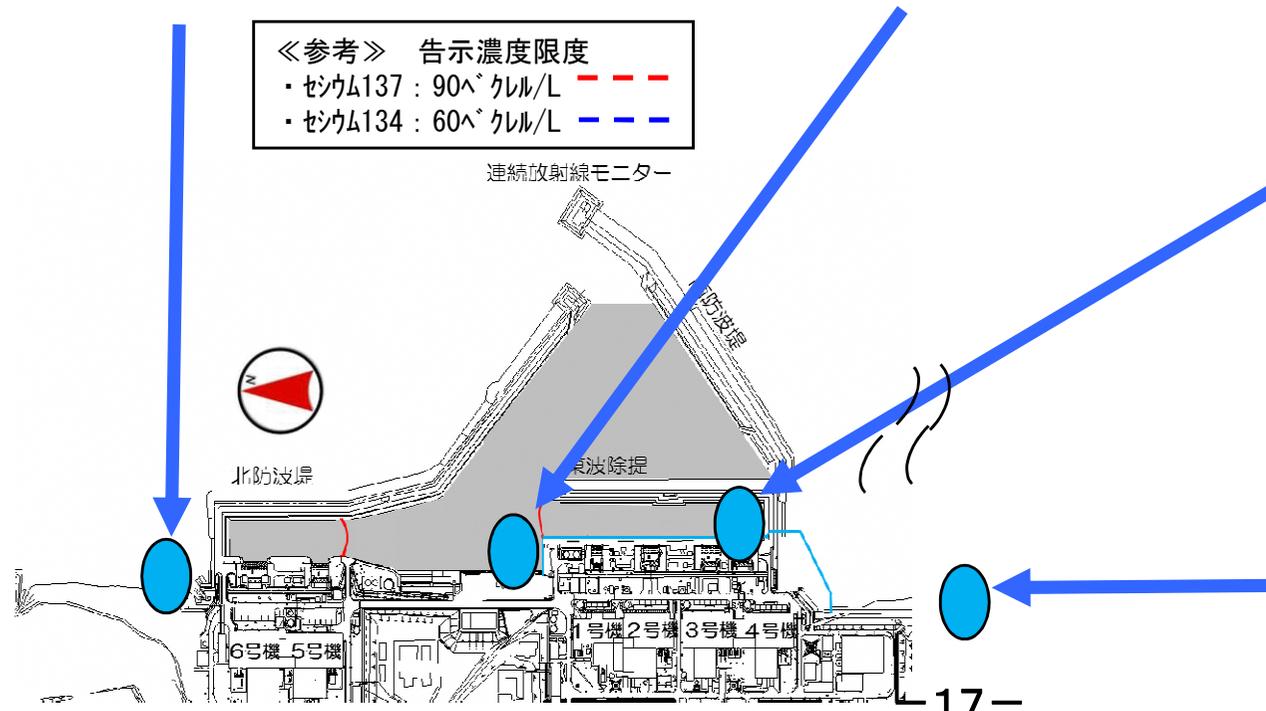
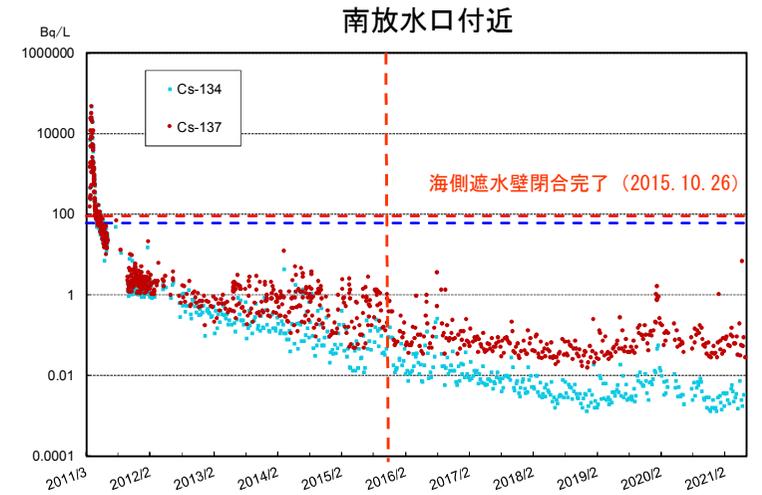
- 震災直後からは、発電所海域周辺の放射性セシウム濃度は、100万分の1程度まで低減しています。

- 震災前（2010年度）のセシウム137の値は、0.002ベクレル/L以下で推移していました。

《参考》 告示濃度限度  
 ・セシウム137：90ベクレル/L — — —  
 ・セシウム134：60ベクレル/L - - -

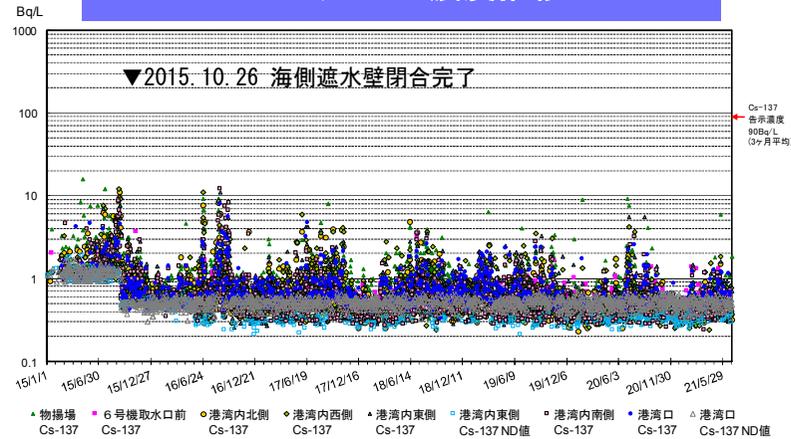
セシウム137濃度推移

- 1～4号機開渠内の海側遮水壁外側及び港湾内海水の放射性物質濃度は、海側遮水壁の閉合により、低下が見られています。

- 台風の接近などの大きな降雨の際には、排水路での放射性物質濃度が上昇する事象が確認され、港湾内の海水についても同様に一時的に上昇する事象が確認されました。排水路への浄化材の設置や清掃などの対策を継続してまいります。
