補足資料 (データ集)

2021年10月19日

東京電力ホールディングス株式会社

福島第一原子力発電所の廃止措置に向けた目標工程

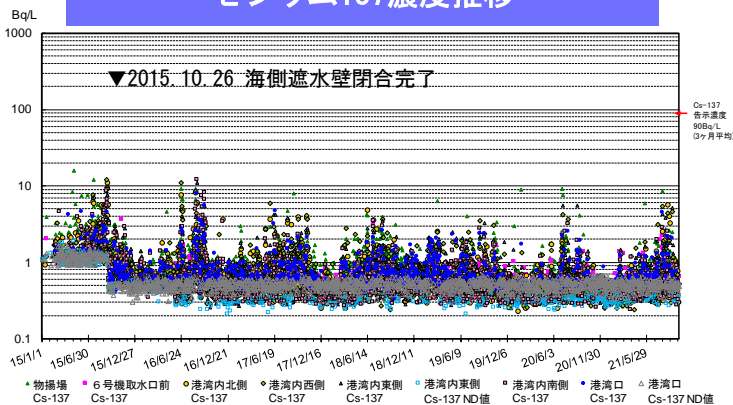
セシウム137濃度推移

- 1～4号機開渠内の海側遮水壁外側及び港湾内海水の放射性物質濃度は、海側遮水壁の閉合により、低下が見られています。

- 台風の接近などの大きな降雨の際には、排水路での放射性物質濃度が上昇する事象が確認され、港湾内の海水についても同様に一時的に上昇する事象が確認されました。排水路への浄化材の設置や清掃などの対策を継続してまいります。
