福島第一廃炉
推進カンパニー
アニュアルレポート
2021

TEPCO

福島第一原子力発電所廃炉作業の概要

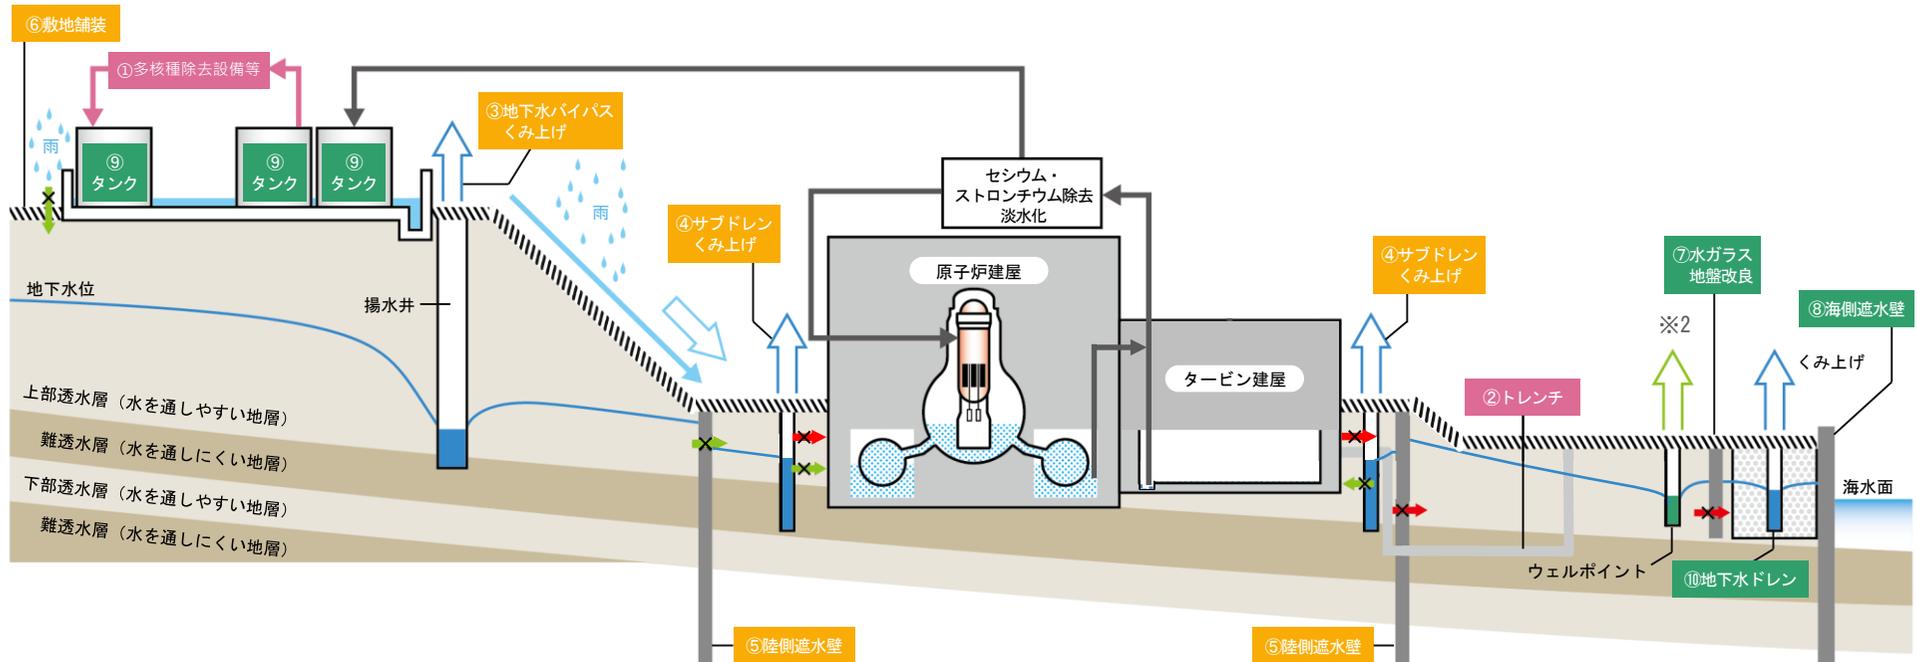
汚染水対策は、3つの基本方針に基づき、予防的・重層的対策を進めています。

- ① 多核種除去設備等による汚染水浄化
- ② トレンチ (配管などが入った地下トンネル内の汚染水除去)

- ③ 地下水バイパスによる地下水汲み上げ
- ④ サブドレン (建屋近傍の井戸) での地下水汲み上げ
- ⑤ 凍土方式の陸側遮水壁の設置
- ⑥ 雨水の土壌浸透を抑える敷地舗装

- ⑦ 水ガラス※1による地盤改良
- ⑧ 海側遮水壁の設置
- ⑨ タンクの増設 (溶接型へのリプレース等)
- ⑩ 地下水ドレンによる地下水汲み上げ

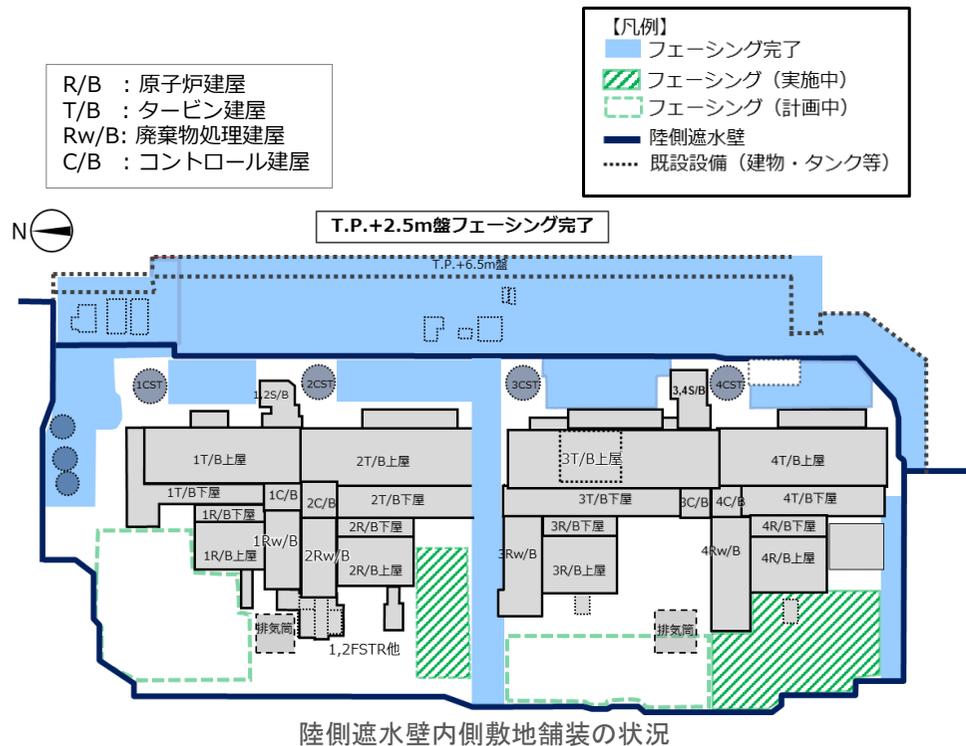
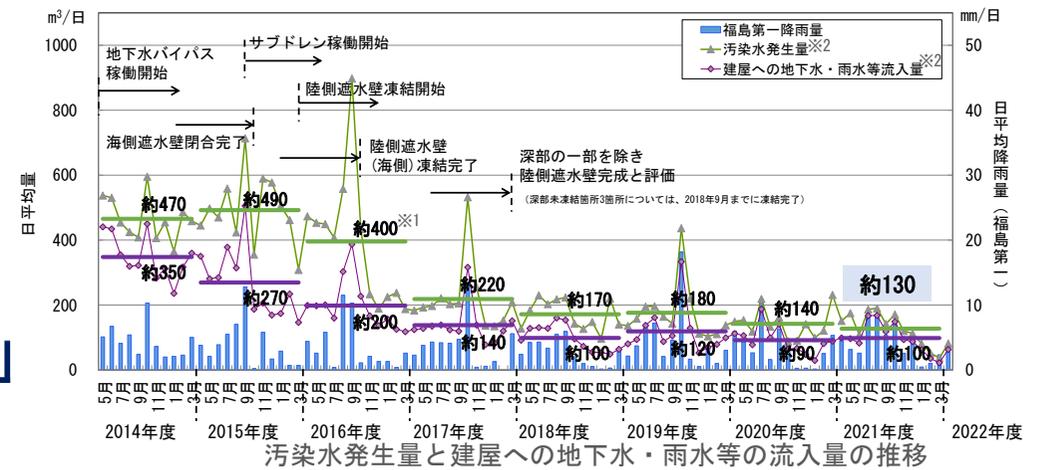
陸側遮水壁内側敷地舗装（海側）が完了し、2021年度の汚染水発生量は約130m³/日まで低減

降雨が建屋損傷部や地下への浸透を通じて、建屋内に侵入し、滞留水を増加させることを抑制するため、建屋屋根補修や地表面の舗装を進めています。2022年2月までに陸側遮水壁内側海側の舗装が完了しました（狭隘部等の舗装未実施箇所は適宜可能な範囲を実施予定）。
 今後は、陸側遮水壁内側山側の舗装等を引き続き進めていく予定です。
 上記の取組みに加えて建屋屋根の損傷部の補修等により、降雨時の汚染水発生量の増加も抑制傾向となり、汚染水発生量は、対策前の約540m³/日（2014年5月）から約130m³/日（2021年度）まで低減しました。

※1：2018年3月1日に汚染水発生量の算出方法を見直したため、第20回汚染水処理対策委員会（2017年8月25日開催）で公表した値と異なる。見直しの詳細については第50回、第51回廃炉・汚染水対策チーム会合／事務局会議資料に記載。

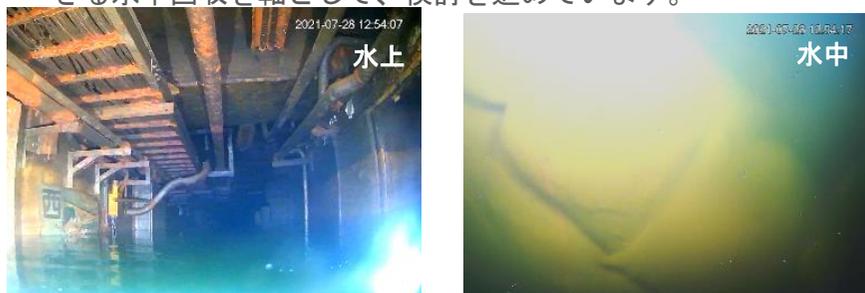
ゼオライト土嚢等の処理に向けた調査（PMB）

- プロセス主建屋（PMB）、高温焼却炉建屋（HTI）は、震災当初に、ゼオライト土嚢・活性炭土嚢を最下階に設置した後、建屋滞留水の受け入れを実施しており、現在は高線量化しています。
- 2021年5月に高温焼却炉建屋の地下階、2021年7～8月にプロセス主建屋の地下階調査をボート型ROVを用いて実施しました。調査により土嚢袋は概ね原形を保っているが、劣化傾向があり、一部の袋に破損がみられる状況や、確認された土嚢表面の線量はPMBで最大3,000mSv/h、HTIで最大約4,400mSv/hあること、空間線量は、水深1.5m程度の水面で、PMBは最大約410mSv/h、HTIは最大約180mSv/hあることが確認されており、水の遮へい効果が期待できる水中回収を軸として、検討を進めています。

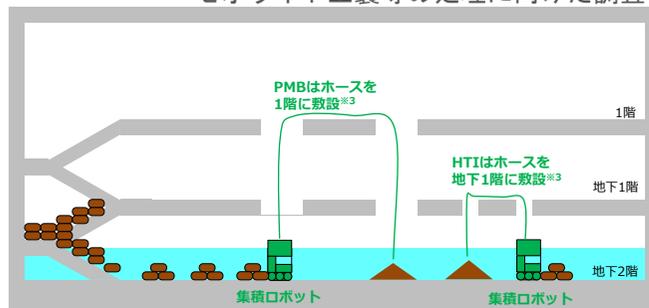
ゼオライトの処理（集積作業）イメージ

- PMB・HTIの最下階のゼオライト土嚢等は、回収作業を“集積作業”と“容器封入作業”に分け、作業の効率化を図ることを計画しています。

- ・集積作業：
集積ロボット（ROV※2+ポンプ）を地下階に投入し、ゼオライトを吸引し、集積場所に移送します。
- ・容器封入作業：
集積されたゼオライトを回収ロボット（ROV+ポンプ）で地上階に移送し、建屋内で脱塩、脱水を行ったうえ、金属製の保管容器に封入します。
- ・容器封入後は33.5m盤の一時保管施設へ運搬し、保管する計画です。

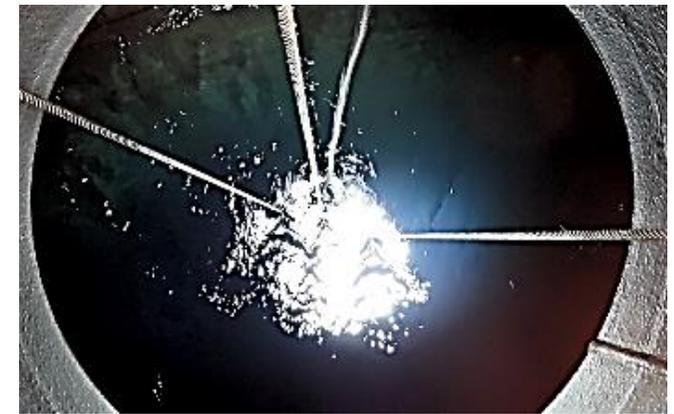
攪拌装置運転時のタンク水面

- 放射性物質の環境への放出にあたっては、指針※により「放出系統の最終タンクでの試料採取を行うこと、代表試料を採取するための最終タンクには十分な攪拌が行える設備とすること」が求められています。
- このため、ALPS処理水希釈放出設備には測定・確認用設備を設け、測定・確認用タンク内に攪拌装置を設けるとともに、10基連結した1群を循環ポンプで循環することにより、当該タンク群の水質の均質化を図ります。
- 攪拌装置によるタンク1基の均質化の効果は2021年11月に確認しました。
- 攪拌装置、循環ポンプを組み合わせたタンク10基を連結した循環攪拌実証試験を2022年2月に実施し、均質化の効果を確認しました。

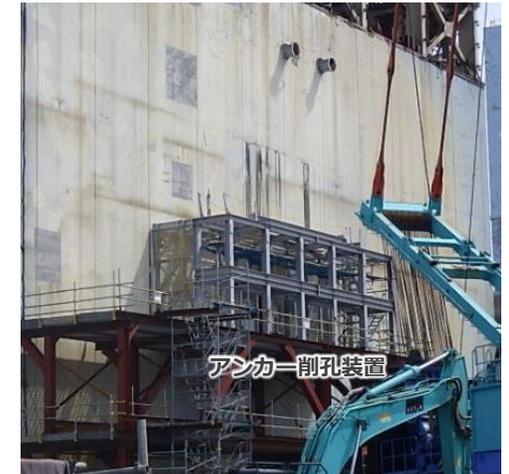
アンカー削孔装置（2022年4月時点）

2027～2028年度の燃料取り出し開始に向け、がれき撤去時のダスト飛散抑制や作業環境の構築、雨水流入抑制を目的に原子炉建屋を覆う大型カバーの設置を進めています。大型カバーは、下部架構、上部架構、ボックスリング、可動屋根で構成される鉄骨造の構造物であり、下部架構の位置で原子炉建屋にアンカーで支持する構造です。工事の進捗状況は、大型カバー設置へ向けた鉄骨等の地組作業等を、構外ヤードで実施しています。また、原子炉建屋外壁調査のうち、西・北・東面の調査が完了し、2022年4月から大型カバー設置工事（アンカー及びベースプレート設置）を開始しました。なお、南面の外壁調査は、1,2号機SGTS配管撤去等が完了次第実施予定です。

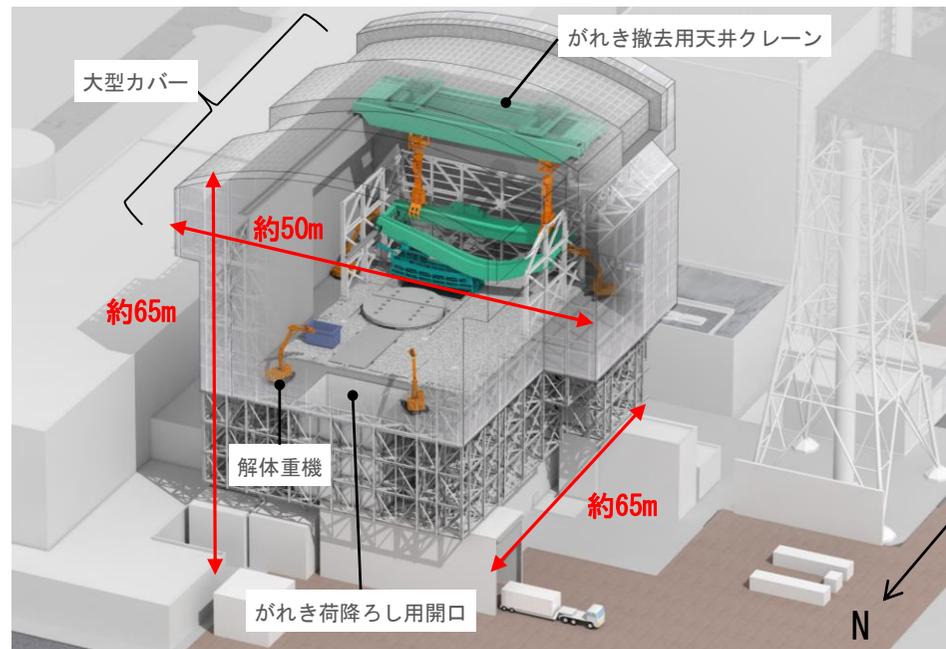
がれき撤去時のイメージ図

原子炉建屋オペレーティングフロア（以下、オペフロ）全体を大型カバーで覆い、カバー内でがれき撤去用天井クレーンや解体重機を用いて遠隔操作でがれき撤去を行う計画です。

※約65m（南北）×約50m（東西）×約65m（高さ）

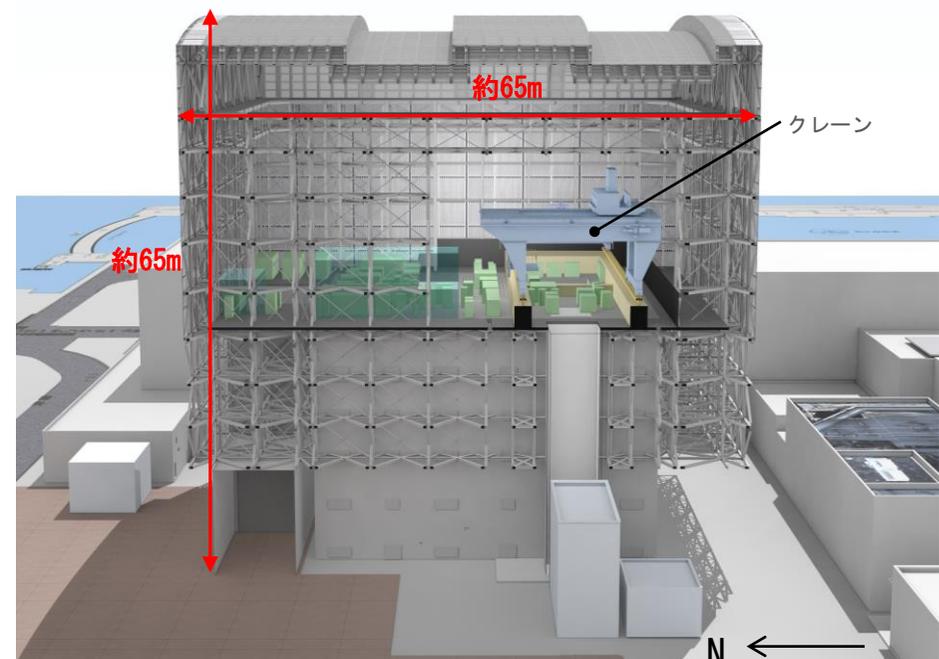
燃料取り出し時のイメージ図

がれき撤去後、オペフロの除染、遮へいを行い、燃料取扱設備（燃料取扱機、クレーン）を設置します。

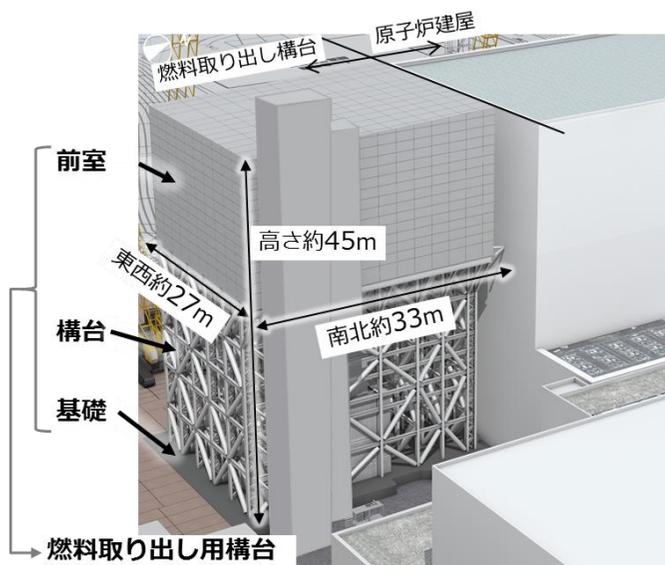
完成予想図(外観)

原子炉建屋上部を全面解体せず、原子炉建屋南側に燃料取り出し用構台を構築し、原子炉建屋南壁に設ける小開口から燃料取扱設備を出し入れすることで、燃料取り出しを行います。

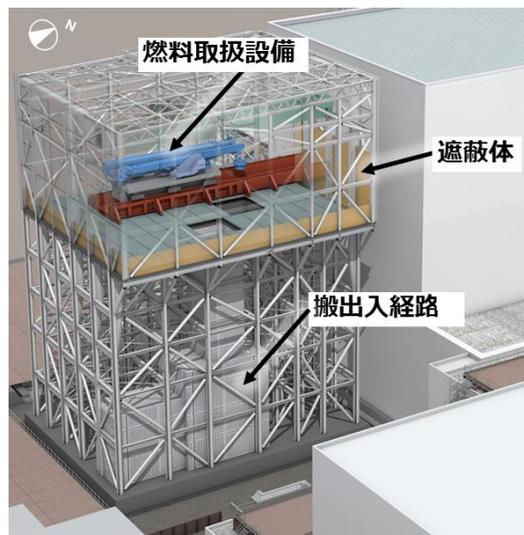
完成予想図(内部)

原子炉建屋南側開口を小さくすることを目的として、構内用輸送容器取扱クレーン及び燃料取扱機はブーム型クレーンを採用します。また、作業員の放射線防護の観点から、エリア放射線モニタを設置し、被ばくを低減することを目的として、燃料取扱設備を遠隔操作化します。

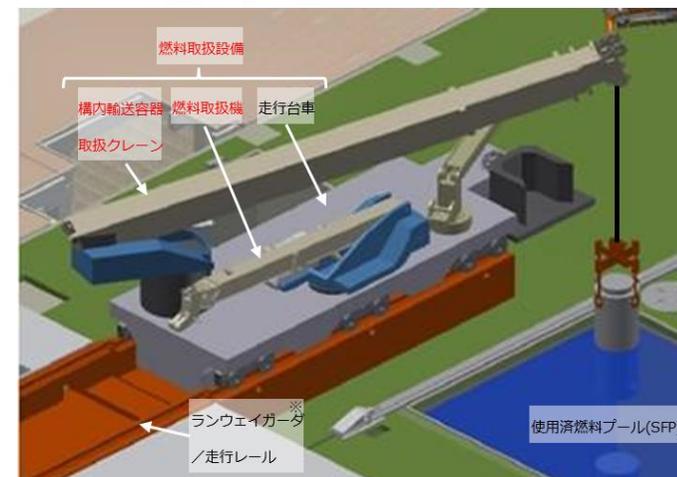
燃料取扱設備構成図

※ ランウェイガーダ：燃料取扱設備が走行するためのレールを支持する構造物

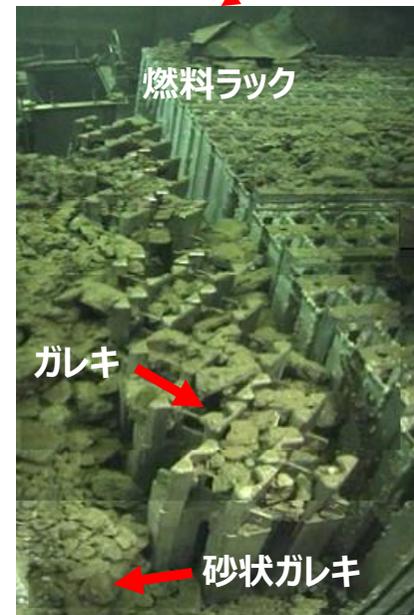
プール中央のがれき堆積状況

砂状のがれきの堆積や一部機器に変形などを確認しましたが、取り出しや輸送に大きな影響を及ぼす状況は確認されませんでした。

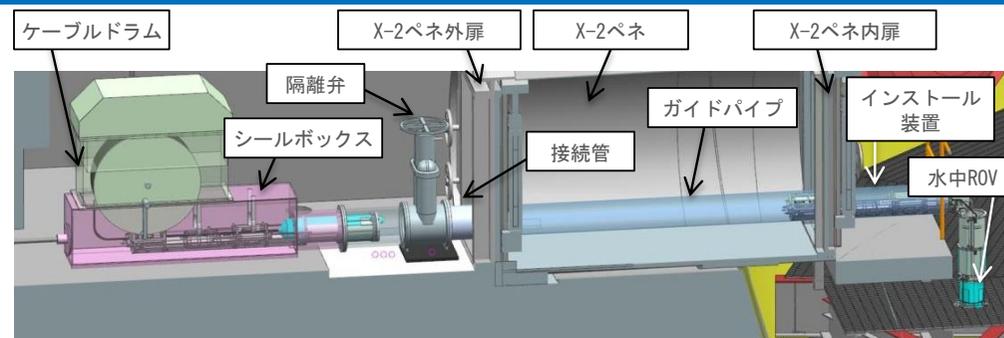
内部調査時のイメージ図

1号機原子炉格納容器内部調査は、X-2ペネ※から原子炉格納容器内に調査装置を投入する計画です。ペDESTAL外側の広範囲とペDESTAL内の調査を行い、堆積物回収手段・設備の検討や堆積物回収、落下物解体・撤去などの工事計画に係る情報などの情報収集を目指します。

- ①ROV-A 事前対策となるガイドリング取付
- ②ROV-A2 ペDESTAL内外の詳細目視
- ③ROV-C 堆積物厚さ測定
- ④ROV-D 堆積物デブリ検知
- ⑤ROV-E 堆積物サンプリング
- ⑥ROV-B 堆積物3Dマッピング

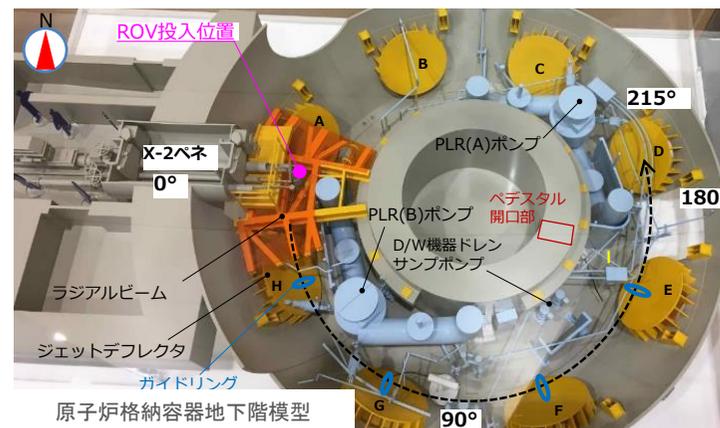
原子炉格納容器内の状況 (2022年2月)

2022年2月に水中ROV-Aを原子炉格納容内にインストール(投入)し、4か所のガイドリング取付を完了、併せてペDESTAL開口部付近の調査を実施し、原子炉格納容器底部に堆積物があること等を確認しました。

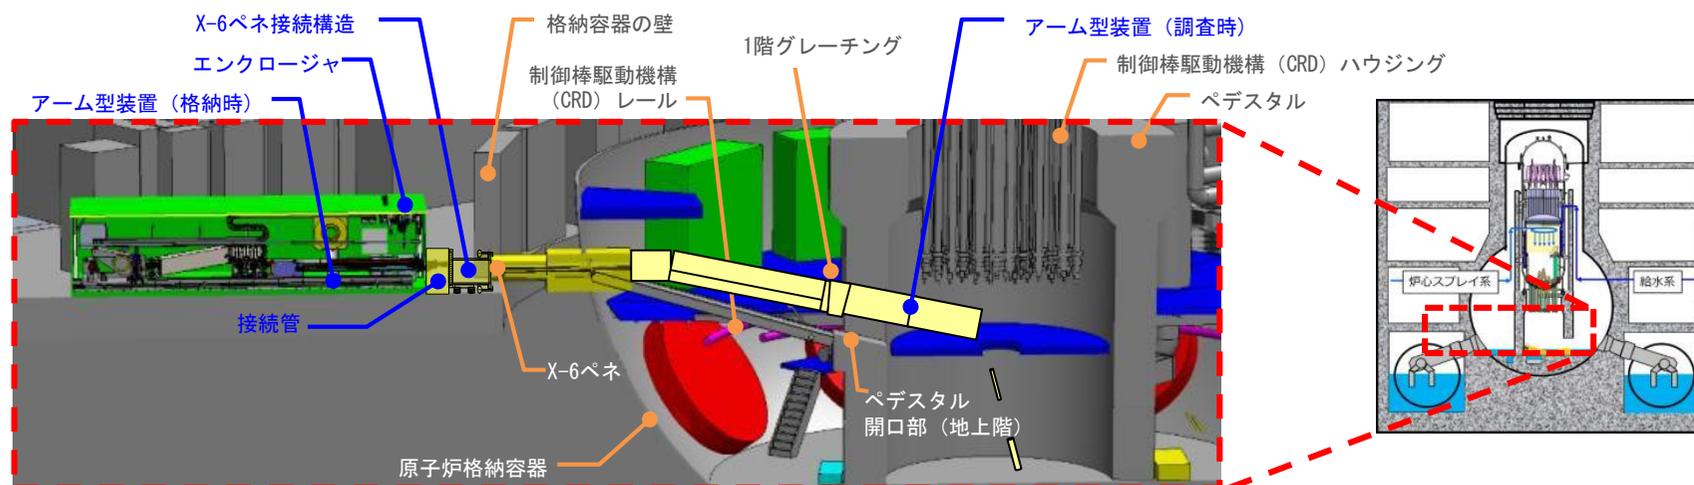
2号機原子炉格納容器内部調査・燃料デブリ試験的取り出しの計画概要

原子炉格納容器内部調査及び試験的取り出し作業の準備段階として、アーム型装置をX-6ペネ※1から原子炉格納容器内に進入させ、原子炉格納容器内障害物の除去作業を行いつつ、内部調査や試験的取り出しを進める計画です。

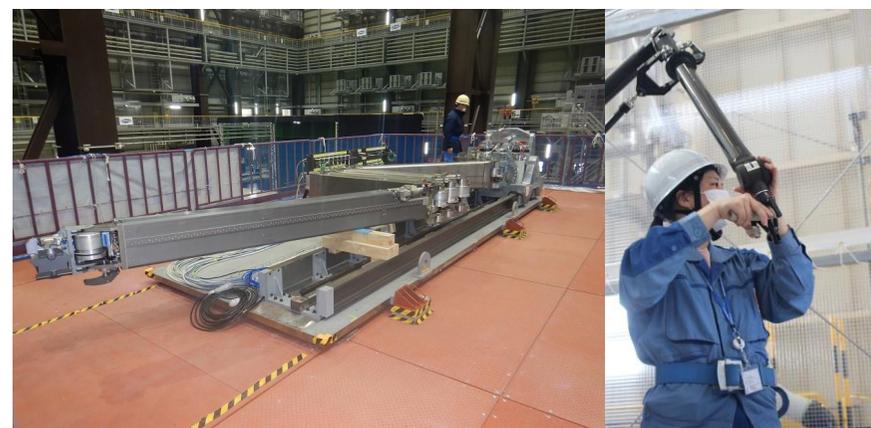
2号機燃料デブリ試験的取り出し装置

2号機燃料デブリ試験的取り出しにおいては、ロボットアームで燃料デブリにアクセスし、格納容器内の燃料デブリを数回取り出す予定です。

英国において開発を進めていた試験的取り出し装置は、2021年8月より国内工場(神戸)にて、性能確認試験及び操作訓練を行い、2022年1月に性能確認試験等が終了したことから、日本原子力研究開発機構(JAEA) 檜葉遠隔技術開発センター(檜葉モックアップ※2施設)に移送し、檜葉モックアップ施設での性能確認試験及び操作訓練を2月より開始しました。

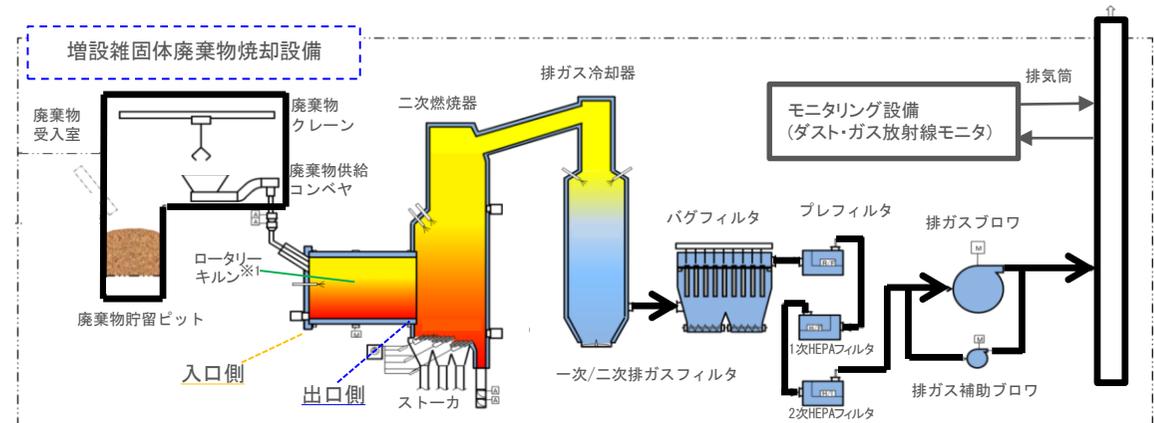
主要機器

主に伐採木や可燃性がれき類（木材、梱包材、紙等）の焼却処理を行います。
 焼却処理により発生する灰は、容器に詰めて固体廃棄物貯蔵庫にて保管する計画としています。

増設雑固体廃棄物焼却設備の系統試験（乾燥焚運転後の炉内点検）にて、ロータリーキルン※1シール部（入口側、出口側）の回転部摺動材に想定を上回る摩耗を確認しました。原因の推定と対策により、ロータリーキルンシール部の構造の設計を変更しました。
 詳細設計及び工場検証試験の結果を踏まえて、カーボンシール方式を採用し、実機試験にて、摺動材の摩耗等に問題がないことを確認しました。

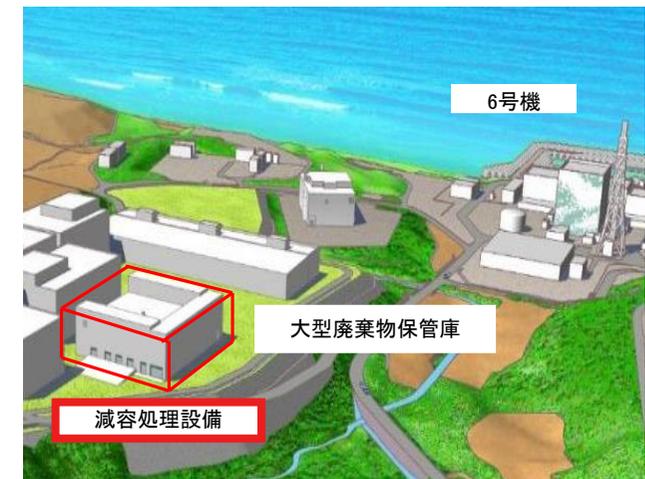
完成予想図

がれき類のうち金属は切断、コンクリートは破碎を行うことにより、金属及びコンクリートの減容処理を行います。減容処理した金属及びコンクリートは、容器に詰めて固体廃棄物貯蔵庫にて保管する計画としています。

- ・処理容量: 金属: 約60m³/日
コンクリート: 約40m³/日 目標減容率は50%程度
- ・建屋構造: 鉄骨造(遮へい機能を有する部分: 鉄筋コンクリート)であり、遮へい機能と十分な強度を有する構造

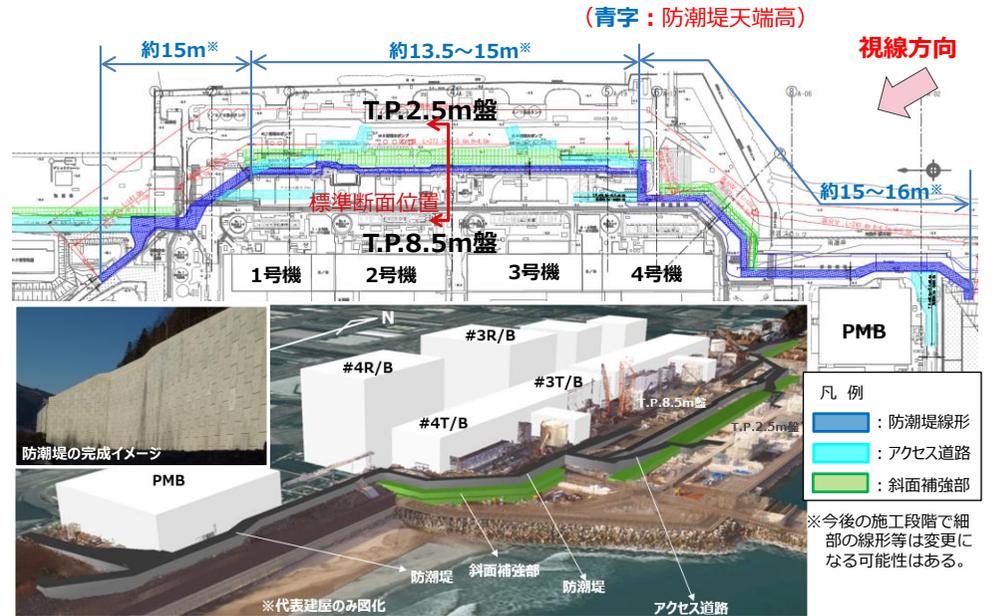
日本海溝津波防潮堤の平面図及び鳥瞰図

2020年4月に、内閣府にて公表された切迫した日本海溝津波への備えに対応するため、「日本海溝津波防潮堤」の新規設置工事に着手しました。津波リスクの低減に向け、2023年度の完成を目指し、安全最優先で作業を進めてまいります。

R/B：原子炉建屋
T/B：タービン建屋
PMB：プロセス主建屋
T.P. (Tokyo Peil)：東京湾平均海面から高さを示す

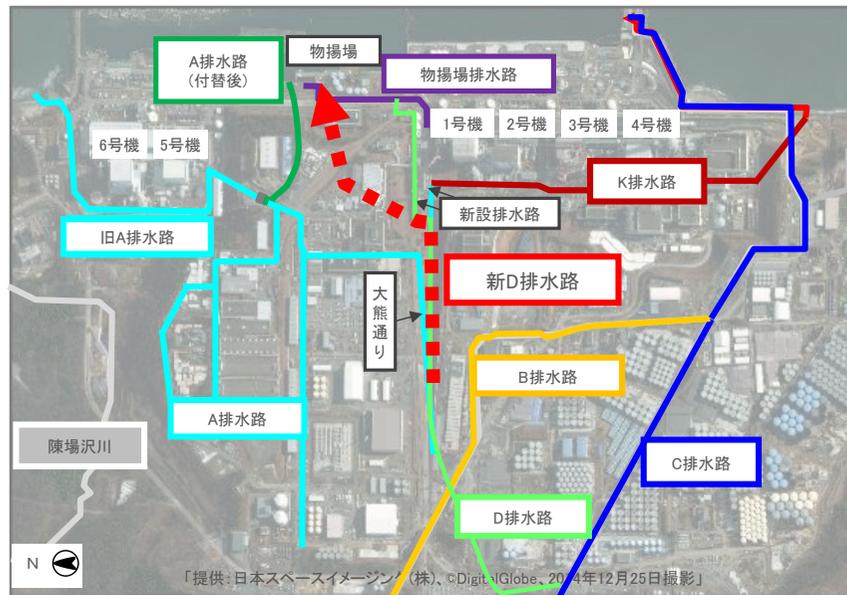
構内排水概要図

- ・ 豪雨リスクに最も効果のあるD排水路を延伸整備し、2022年台風シーズン前迄に豪雨リスクの解消を図ります。
- ・ 新D排水路は、下図の赤ラインの総延長約800m(推進トンネル直径2.2m)で、物揚場前面海域の港湾内に排水されます。
- ・ 内水浸水解析結果から1号機北東部への雨水流入範囲に接続弁を追設しています。

※「新設排水路」は仮設扱いであり、「新D排水路」で本設化します。

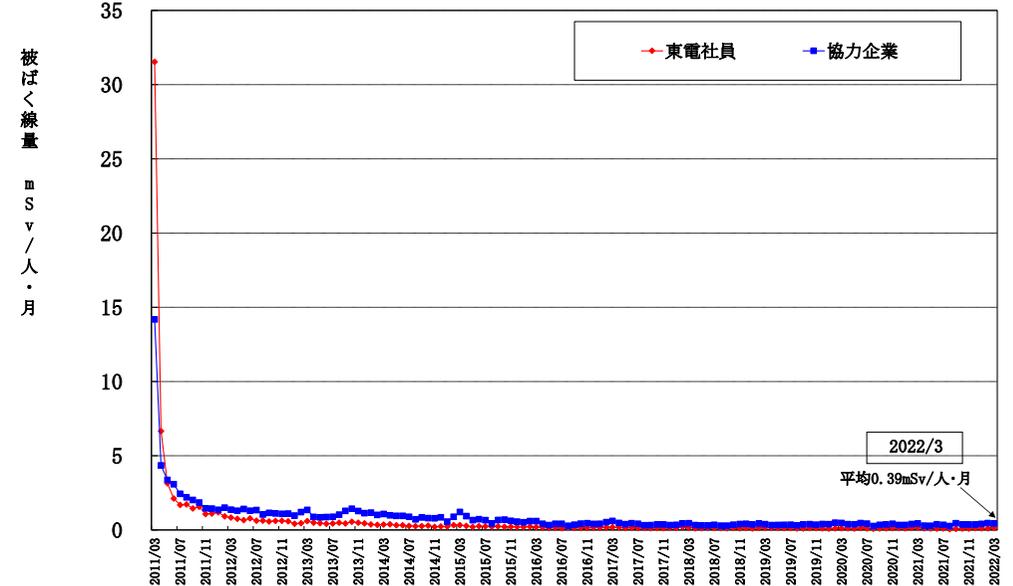
作業員の月別個人被ばく線量の推移（月平均線量）

2015年度以降、作業員の月平均線量は1mSv以下で安定しており、大半の作業員の被ばく線量は線量限度に対し大きく余裕のある状況を維持しています。

（法令上の線量限度：50mSv／年かつ100mSv／5年）
