福島第一原子力
発電所廃炉作業
取組みに関する
ご報告

2022. 3. 24

多核種除去設備等処理水に取扱いに関する 実施計画変更認可申請【概要】

2-1. ALPS処理水希釈放出設備の全体概要

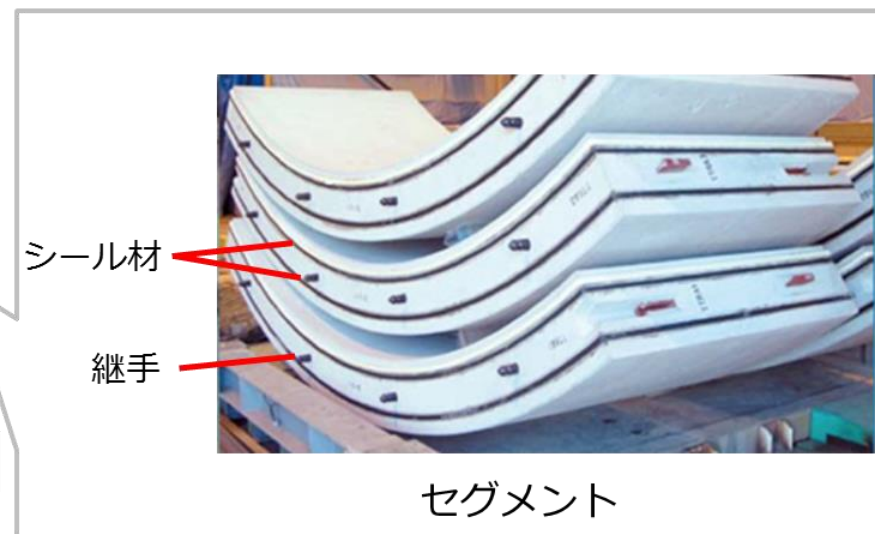
シールドマシンの概要図

- 岩盤層を通過させるため、漏洩リスクが小さく、且つ耐震性に優れた構造を確保。
- シールド工法を採用し、鉄筋コンクリート製のセグメントに2重のシール材を設置することで止水性を確保。
- 台風（高波浪）や高潮（海面上昇）の影響を考慮したトンネル躯体（セグメント）の設計を実施。

- シールド工法による海底トンネルの施工実績は多数あり、確実な施工によりトラブルの発生の可能性が少ない。

※今回は泥水式シールド工法を採用

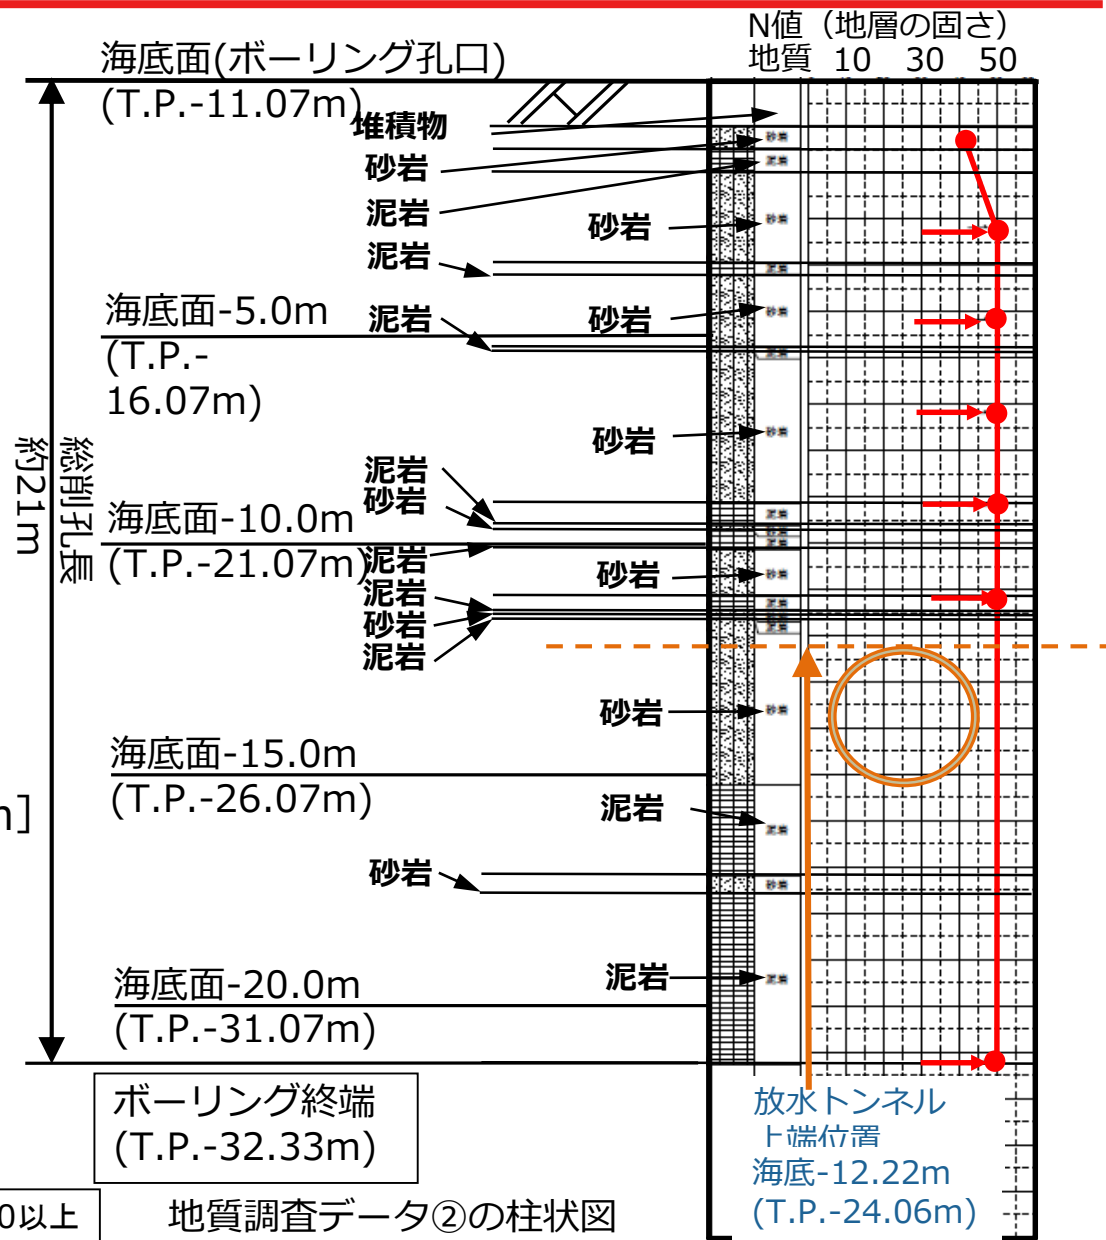
- 地質調査データ②は右図の通りです。
また、放水トンネルの設置位置も右図
に記載しました。
- ボーリング孔口(T.P.-11.07m)
からボーリング終端(T.P.-
32.35m)までの総削孔長約21m
を調査しました。
- この地質調査データ②の地点にお
いて、放水トンネルが岩盤内(富岡
層の砂岩、泥岩)に設置できること
を確認しました。

[放水トンネルの上端位置:海底面約-12m]

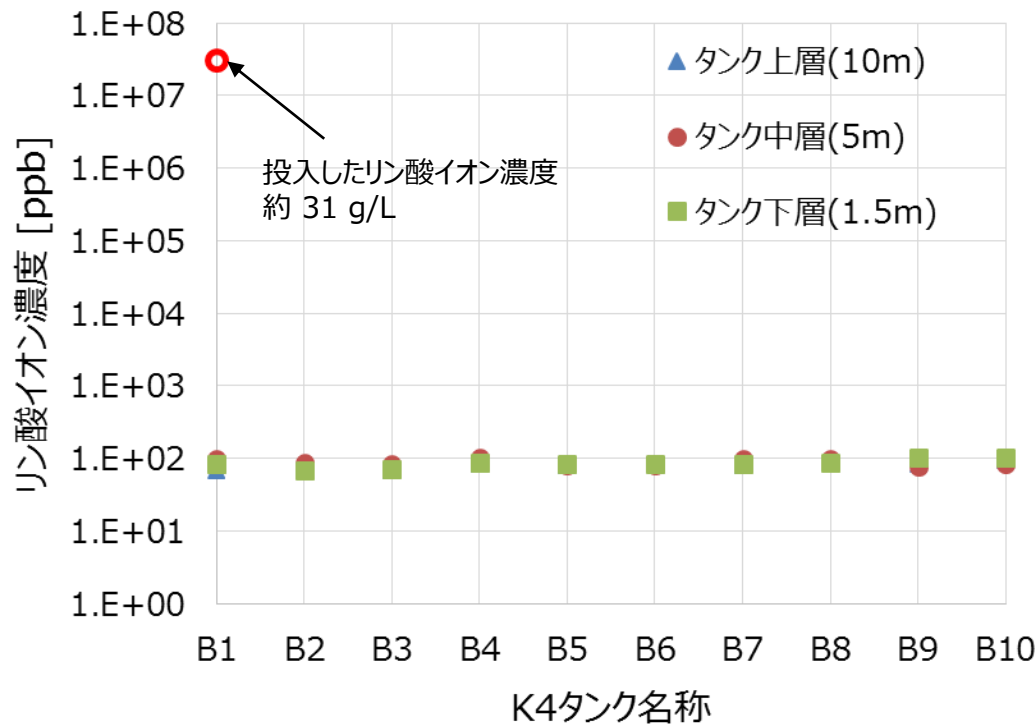
- 仮設循環ポンプ起動後144時間が経過した段階で、タンク10基の上層(10m)・中層(5m)・下層(1.5m)から採取した試料に含まれるリン酸イオン濃度は、若干のばらつきが存在するものの、個々のタンクに含まれるリン酸イオン濃度の平均は、理論値の80ppbに近い86ppbとなっており、タンク全体としては、リン酸が行きわたっていることを確認。

タンク名称	タンク上層(10m)	タンク中層(5m)	タンク下層(1.5m)	平均値
K4-B1	69.0	98.0	84.0	83.7
K4-B2	82.0	88.0	69.0	79.7
K4-B3	68.0	85.0	71.0	74.7
K4-B4	85.0	101.0	87.0	91.0
K4-B5	79.0	82.0	85.0	82.0
K4-B6	84.0	82.0	85.0	83.7
K4-B7	82.0	99.0	85.0	88.7
K4-B8	89.0	98.0	88.0	91.7
K4-B9	83.0	77.0	102.0	87.3
K4-B10	95.0	85.0	101.0	93.7

全体の平均値：86ppb

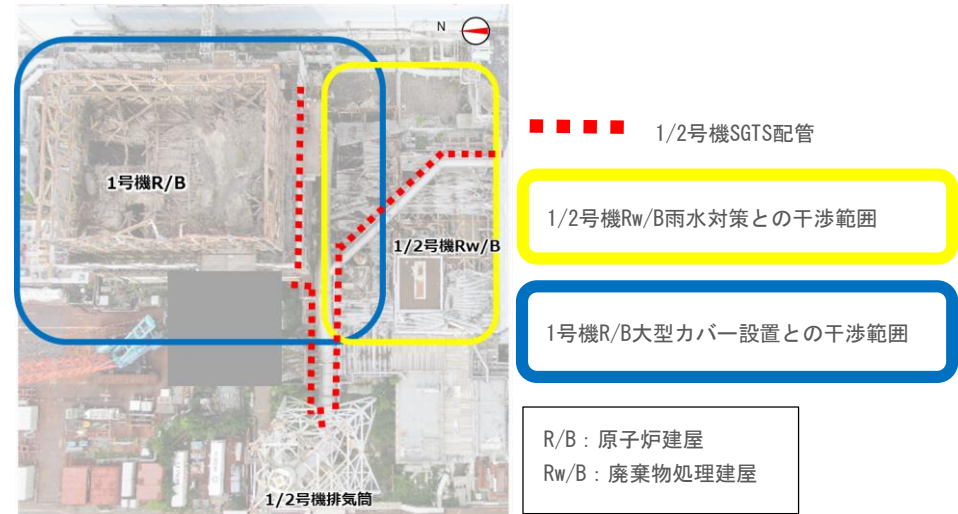
1・2号機非常用ガス処理系配管の撤去範囲

配管切断に向けた模擬訓練を繰り返し実施し、11月より配管撤去作業を開始しましたが、クレーンの不具合により作業を中断しました。また、クレーンを復旧し、2022年1月12日より配管撤去準備を再開しましたが、切断機用油圧ホースカバー外れや撤去作業に使用する切断装置用油圧ユニットから若干の油漏れを確認しました。

今後、準備が整い次第、発電所構内にて模擬配管を用いて配管切断作業を再現し、原因を究明するとともに、対策を講じたうえで、SGTS配管切断作業を再開する予定です。作業を行う際は、周辺のダスト濃度等を監視しながら作業を進め、引き続き、周辺環境や作業員への影響がないことを確認したうえで、安全を最優先に作業を進めてまいります。
