補足資料
(データ集)

2022年9月2日

東京電力ホールディングス株式会社

福島第一原子力発電所の廃止措置に向けた目標工程

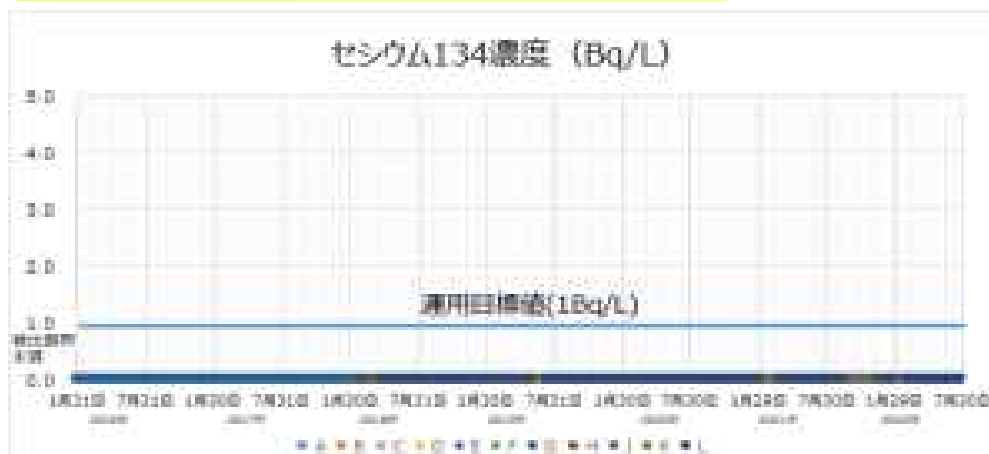
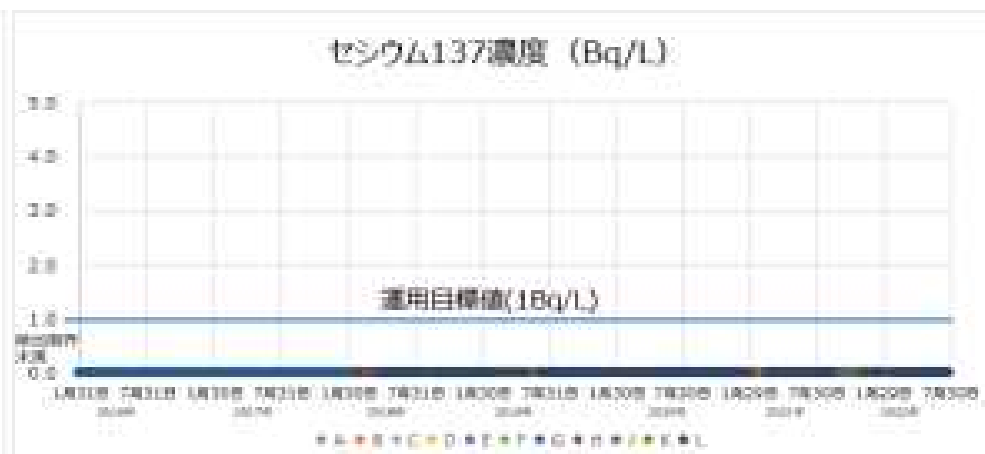
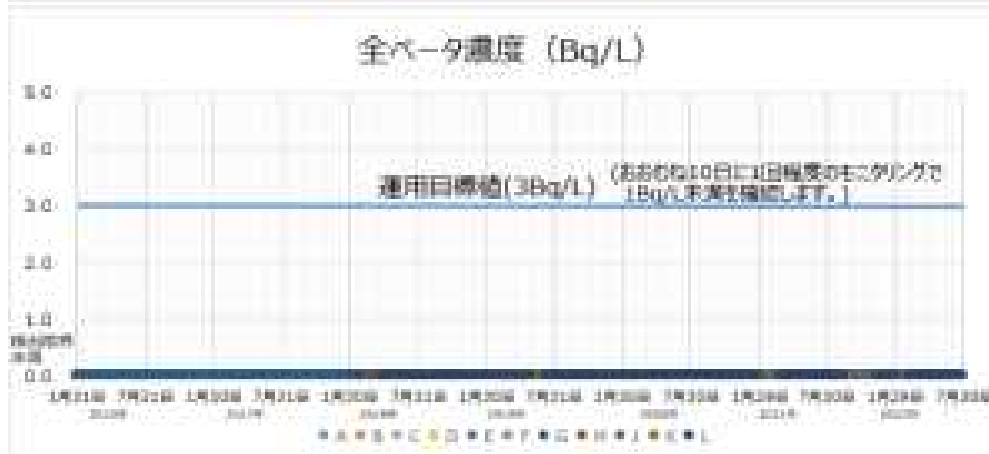
一時貯水タンクの分析結果（当社分析値）

- 一時貯水タンクに貯留しているサブドレン・地下水ドレンの分析結果で、セシウム134、セシウム137、全ベータ（ストロンチウム等）、トリチウムが運用目標値を下回っていること、その他ガンマ核種が検出されていないことを確認。
- 同じサンプルを第三者機関にて分析を行い、運用目標値を下回っていることを確認した上で、2015年9月14日から2022年7月31日までに合計**1,927回**、**1,347,936m³**を排水。
- 引き続き、分析結果が運用目標値を下回っていることを確認した上で排水する運用を徹底。
