福島第一原子力
発電所廃炉作業
取組みに関する
ご報告

(詳細版) 2022. 12. 2

ALPS処理水の取扱いについて

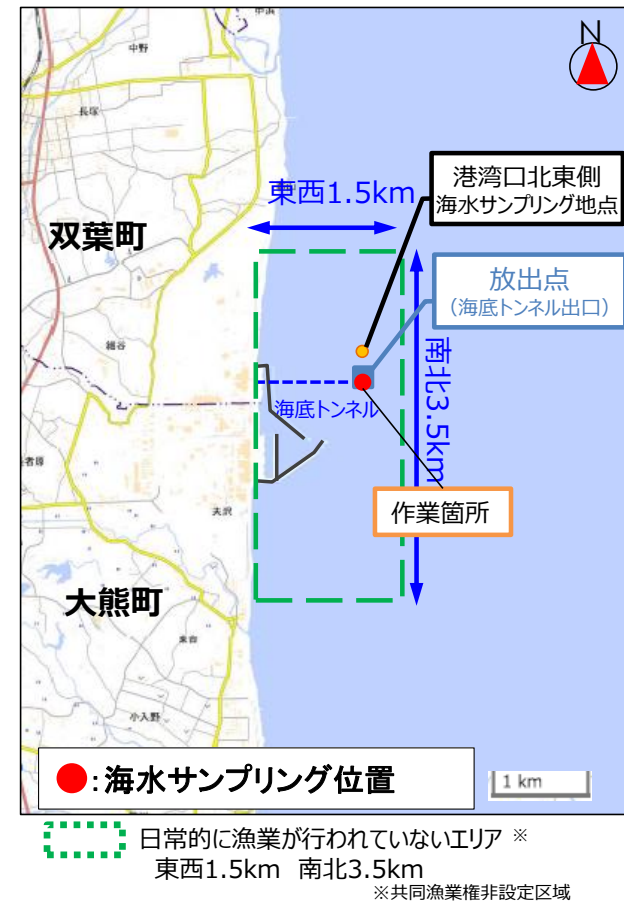
工事中の海水モニタリング結果（Cs-137濃度） 2022/11/21 更新

2022年11月18日までのモニタリング結果は、全て不検出（ND）であり、海水のセシウム濃度に有意な変動は確認されていません。引き続き、発電所沖合海上工事作業中の海水モニタリングを適切に行ってまいります。

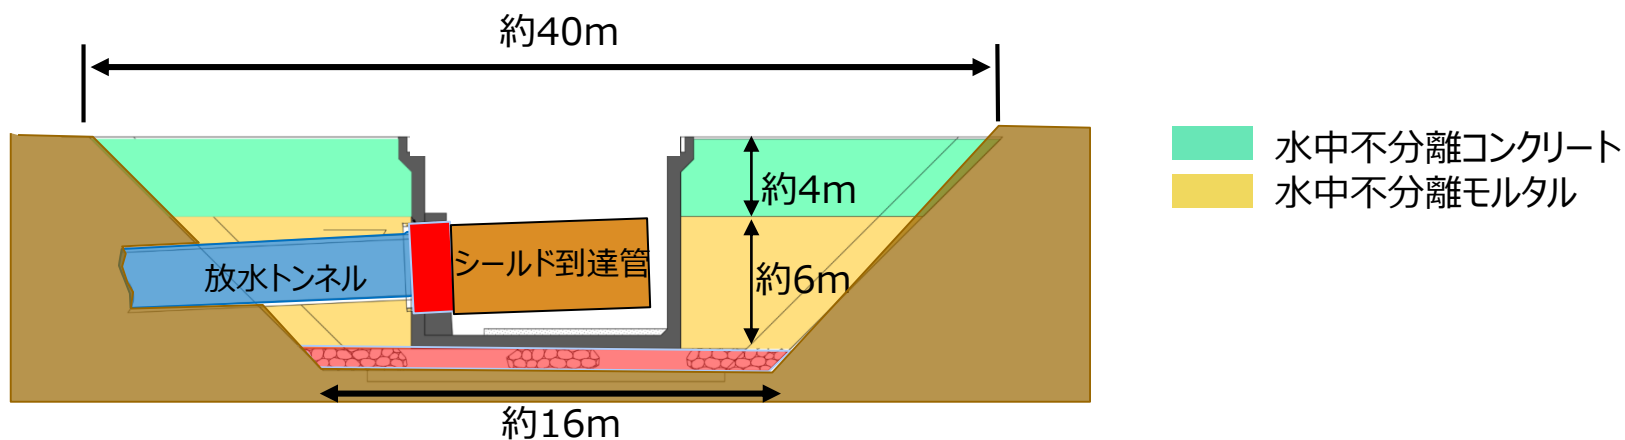
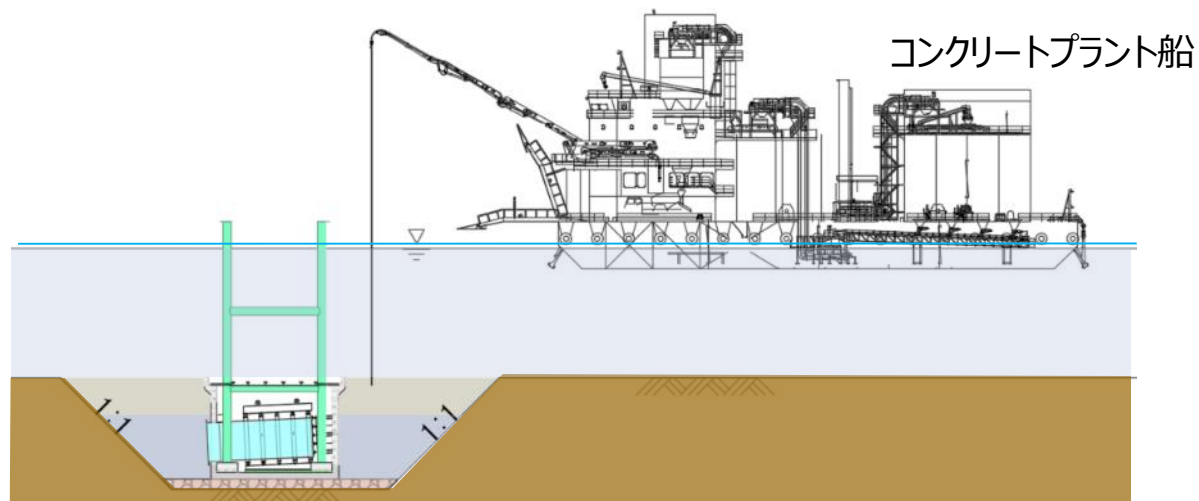
埋戻し断面イメージ図

- 放水ロケーションの据付後に、放水ロケーションの周囲に、コンクリートプラント船から水中不分離モルタル(シールドマシンが通過する部分)、水中不分離コンクリート(シールドマシンが通過する部分)、水中不分離コンクリートを打設して、埋戻します。

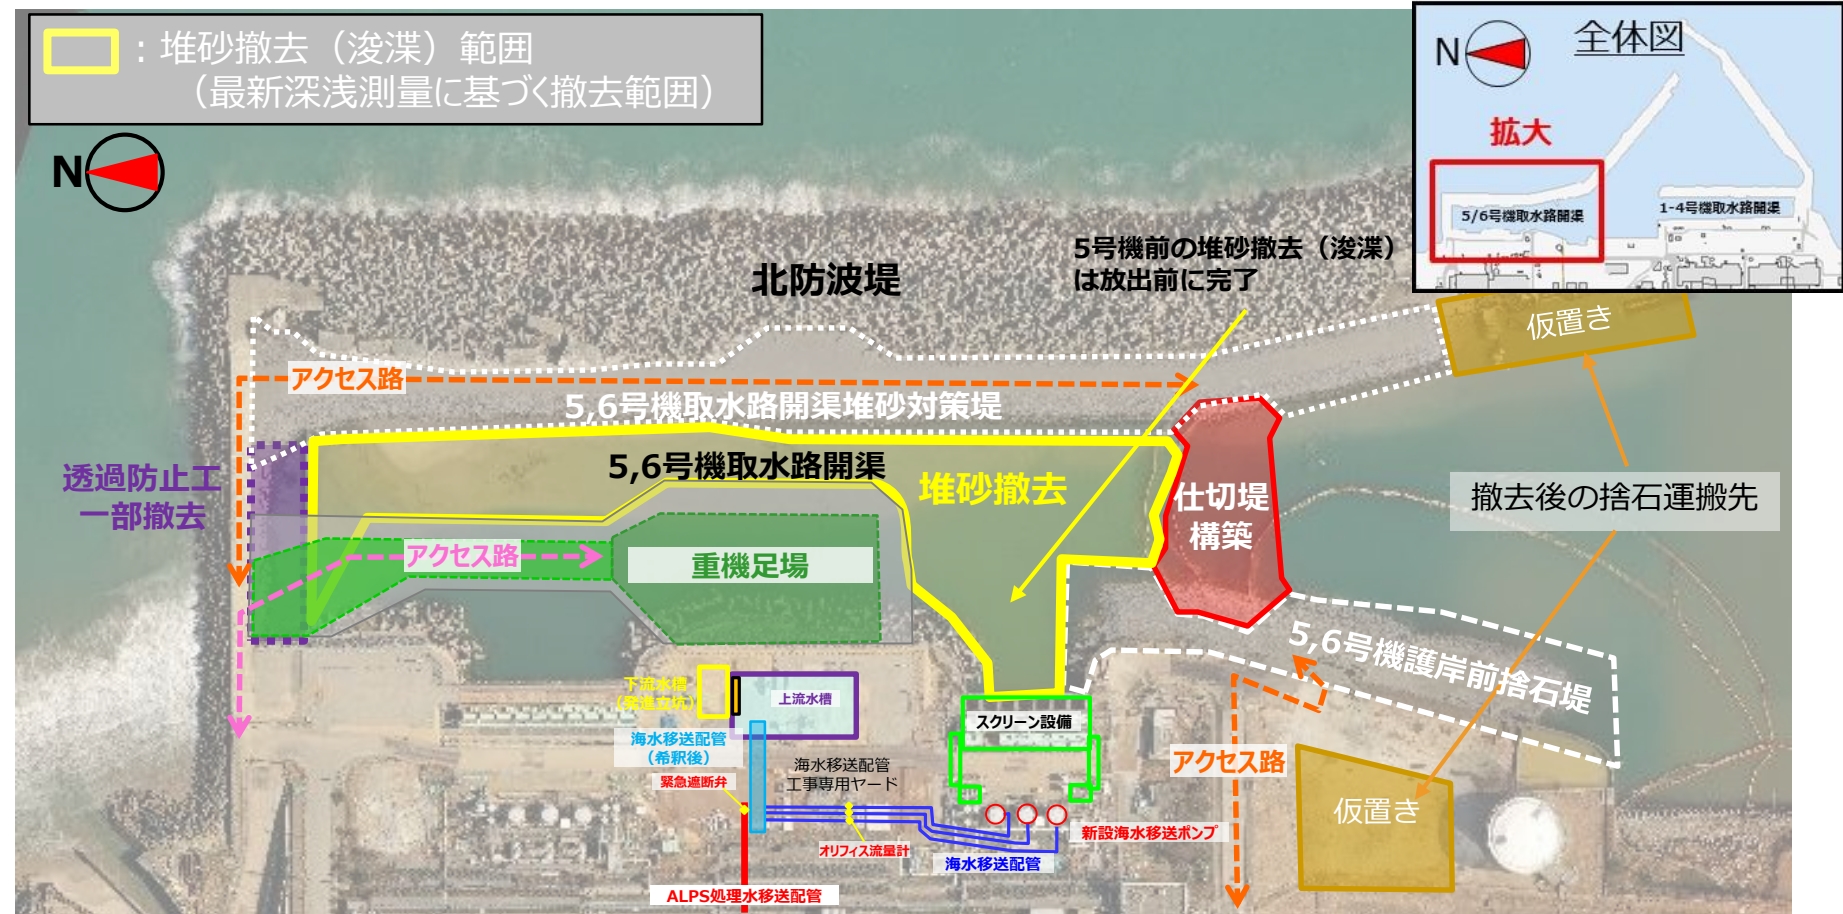
- 取水のための港湾内工事として、比較的放射性物質濃度の高い1-4号機側の港湾から仕切するため、5,6号機取水路開渠に仕切堤（捨石傾斜堤+シート※）を構築します。
- また、輻輳^{ふくそう}する工事をより安全性を向上させて施工する観点で、工事用一時仮設物としての重機足場（捨石堤）の設置、取水路開渠内の堆砂撤去を並行して行うとともに、仕切堤設置後には透過防止工の撤去を予定しています。

※ 軟質塩化性ビニル製マット 厚さ=5mm

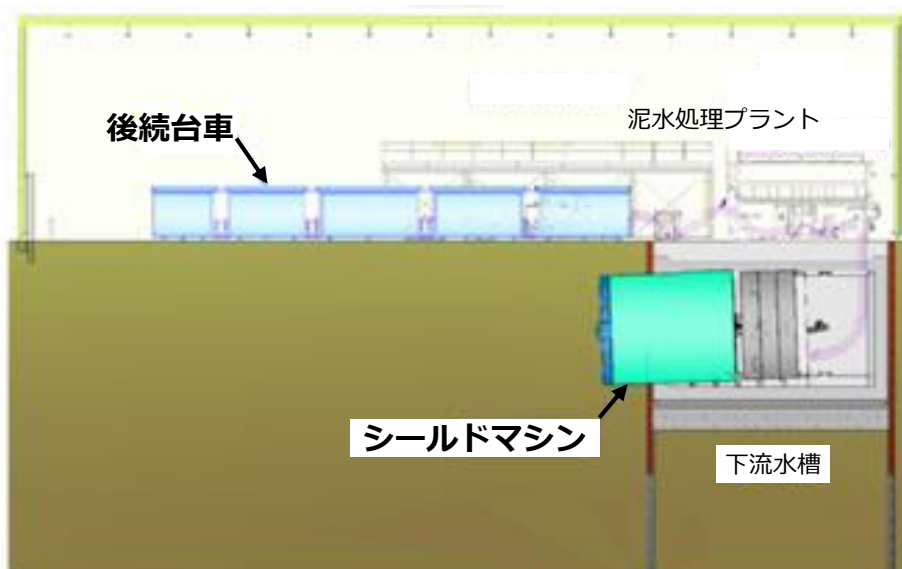
【初期掘進】

※2：初期掘進は、後続台車を連結する作業と交互に行うため、本掘進に比べて掘進の進捗は緩やかになります

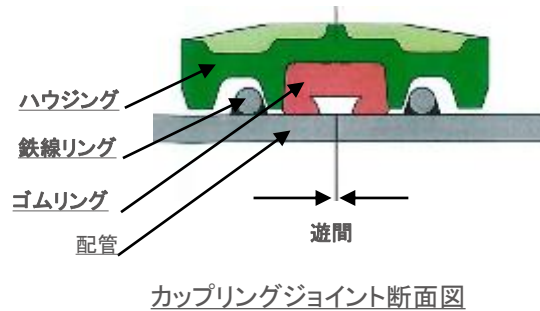
カップリングジョイント断面図

2022年2月15日にブライン供給本管の配管より漏えいが確認され、カップリングジョイント※部の変形を確認しました。本事象は、カップリングジョイント※部付近の配管の変位が、しきい値を超えたためと推定しています。カップリングジョイント※部は、これまで事後保全を基本としており、漏えいに至るしきい値が明確でなかったため、漏えい再現試験を実施し、漏えいリスクが発生するカップリングジョイント※部内の配管と配管の隙間(遊間)を特定しました。現在、漏えい箇所であるカップリングジョイント部の遊間計測を実施しており、約270箇所(458箇所中)計測を実施し、外観目視及び、遊間の計測した値から、漏えいリスクが発生する値は確認されていません。計測データを踏まえ、エリア毎の状態監視保全の詳細(監視方法・頻度)について検討を進めます。

※:カップリングジョイント:ブライン供給配管に使用している継ぎ手であり、熱・振動等による配管の変形を吸収する役割を持つ

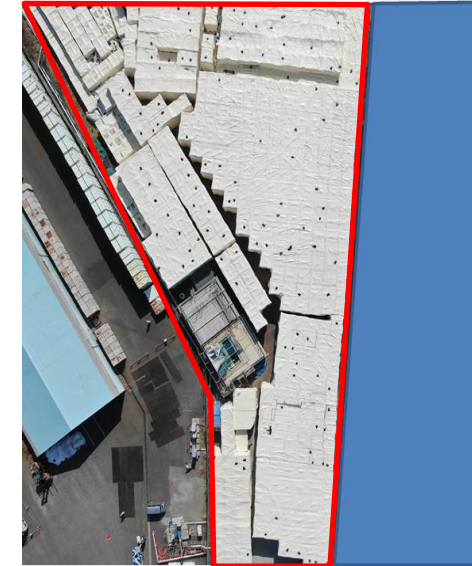
耐候性シートへのリブレース完了
一時保管エリアW1

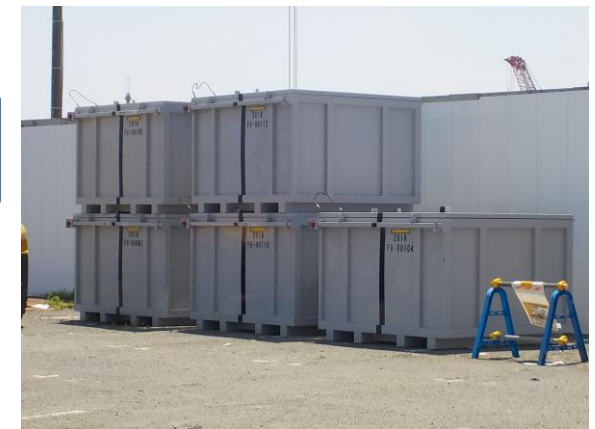
腐食コンテナの詰め替え
6m³コンテナへ詰め替え
