福島第一廃炉  
推進カンパニー  
アニュアルレポート  
2022

# 福島第一原子力発電所廃炉作業の概要

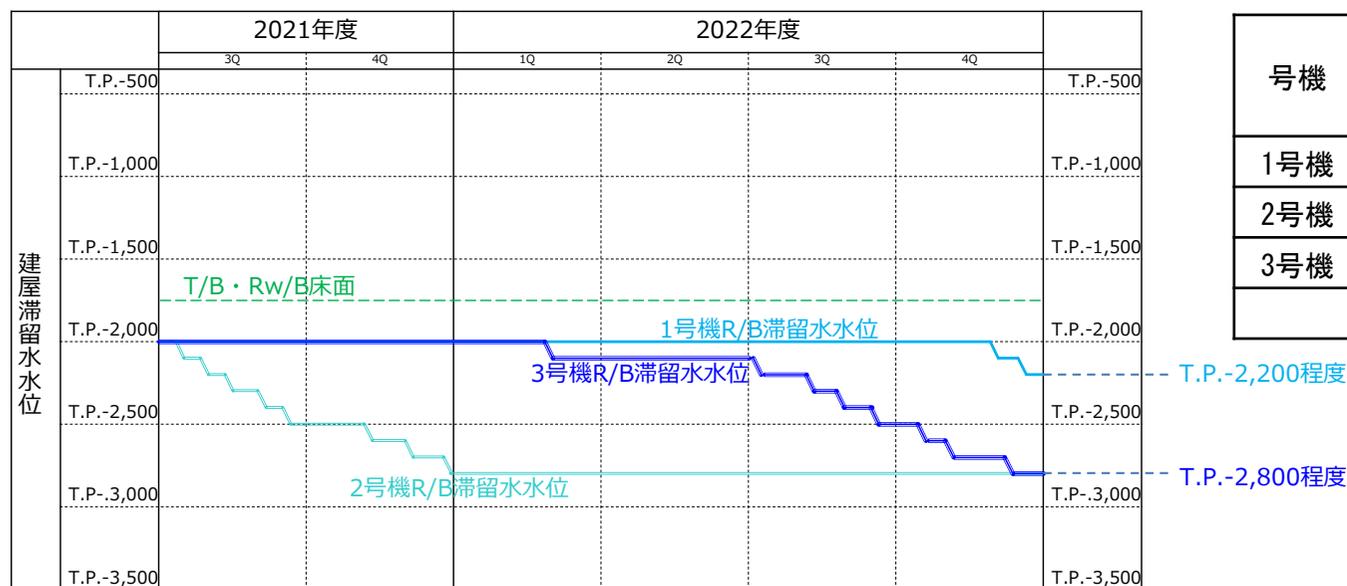
1～3号機原子炉建屋水位低下実績

原子炉建屋内に存在する滞留水の系外漏えいリスクの低減を目的に、滞留水の処理を進めています。ダストの影響確認を行いながら、滞留水の水位低下を図り、2023年3月に各建屋における目標水位に到達しました。1～3号機原子炉建屋について「2022～2024年度に、原子炉建屋滞留水を2020年末の半分程度に低減」の中長期ロードマップのマイルストーンを達成しました。

➤ 2号機は2022年3月に目標水位までの低下は完了。

➤ 1号機及び3号機は、2023年3月に目標水位までの水位低下を完了。

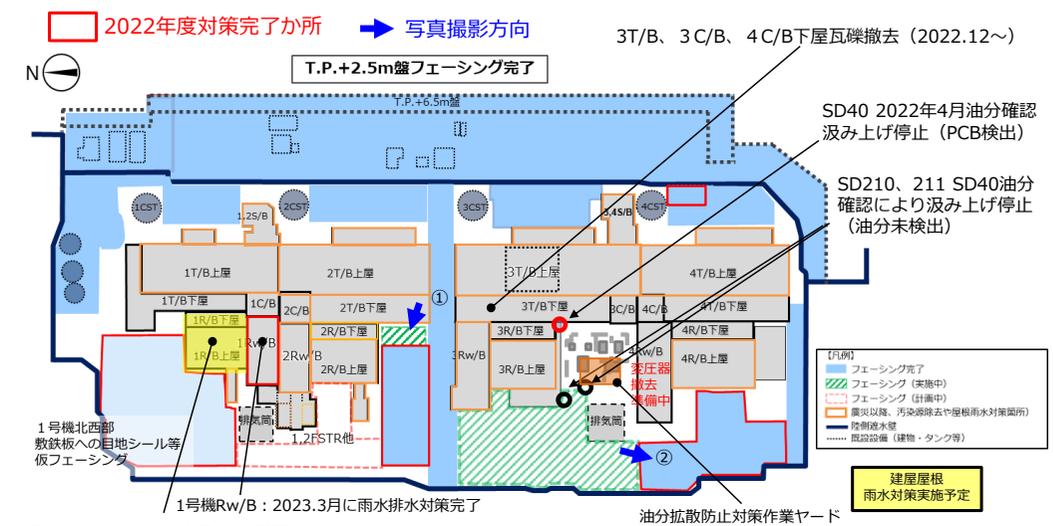
1-4号機建屋周辺陸側遮水壁内側フェーシング進捗：約40%  
(2023年3月末：1号北西部除く)

なお、1～4号機建屋廻りのフェーシングは2028年度に約8割程度の実施を目指します。加えて、局所的な建屋止水や建屋間ギャップ端部※<sup>2</sup>の止水等の対策により、2028年度末には、汚染水発生量は約50～70m<sup>3</sup>/日となる見通しです。

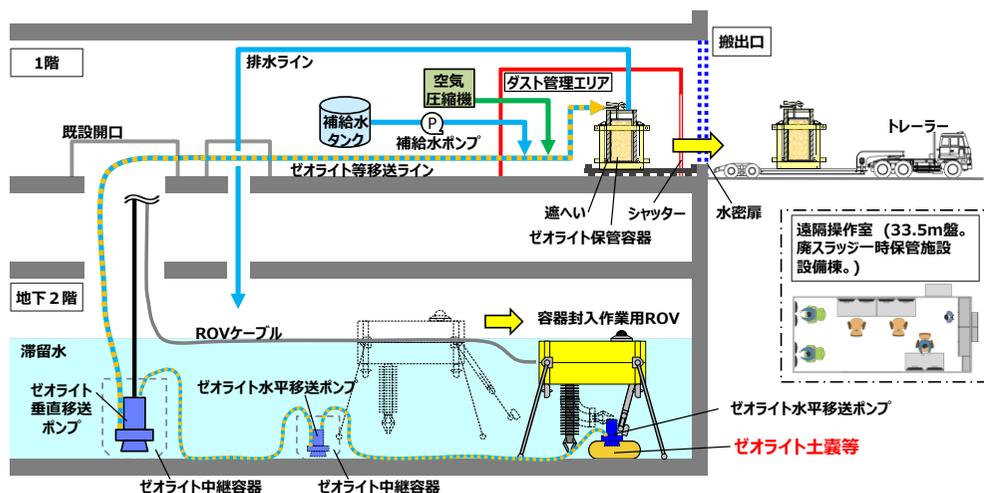
プロセス主建屋（PMB）、高温焼却炉建屋（HTI）は、震災当初に、ゼオライト土嚢・活性炭土嚢を最下階に設置した後、建屋滞留水を受け入れ、現在は高線量化しています。そのため、水の遮へい効果が期待できる水中回収を軸に検討しています。

ゼオライト土嚢等の処理は、地下階に容器封入作業用ROV<sup>※2</sup>を投入し、ゼオライト水平移送ポンプ及びゼオライト垂直移送ポンプでゼオライト等を地上階のゼオライト保管容器に回収し、33.5m盤の一時保管施設まで搬出する計画です。

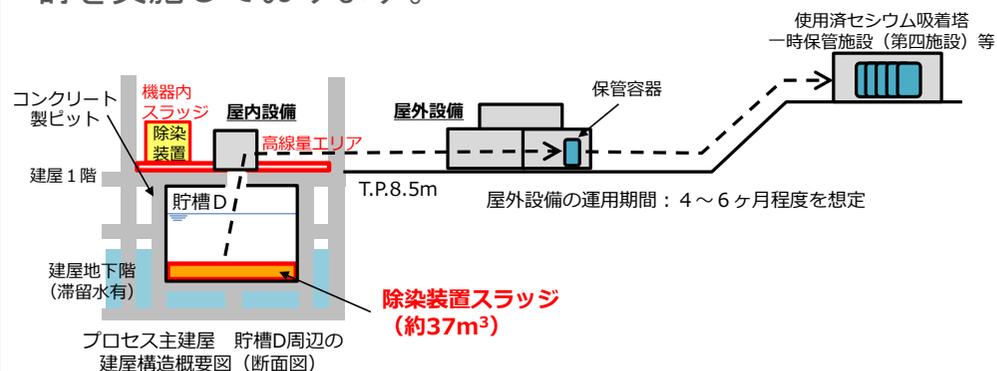
除染装置スラッジの抜き出しから保管までのイメージ

震災後に発生した汚染水を処理するため、プロセス主建屋に除染装置を設置し、2011年6月～9月にかけて運転しました。運転中に発生した除染装置スラッジは、同建屋内の造粒固化体貯留槽（D）に保管しています。

既往最大事象を超える津波（検討用津波）への対策を目的に、貯留Dから除染装置スラッジを抜き出し、保管容器に入れて、検討用津波到達高さ以上の高台エリアに移送する計画です。

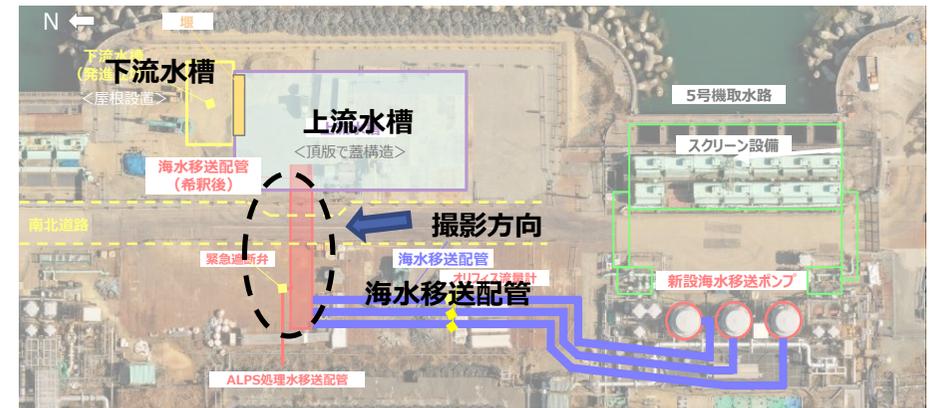
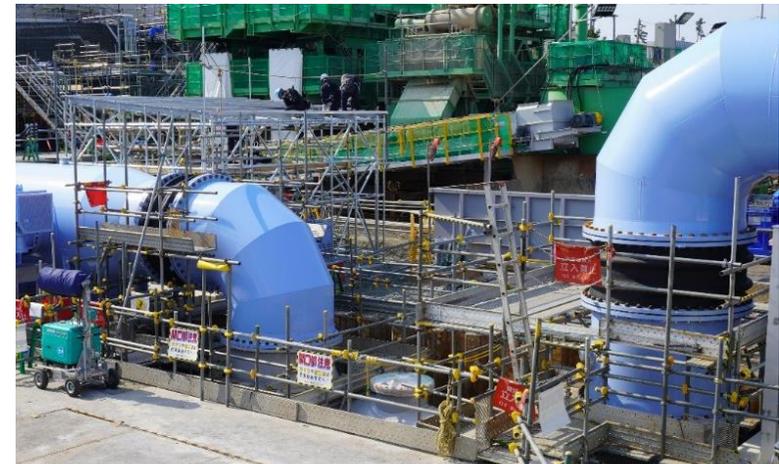
海水移送配管・海水配管ヘッド設置の状況

海水移送配管の基礎杭打設および基礎の躯体構築作業が完了し、配管他の設置工事をを行っています。

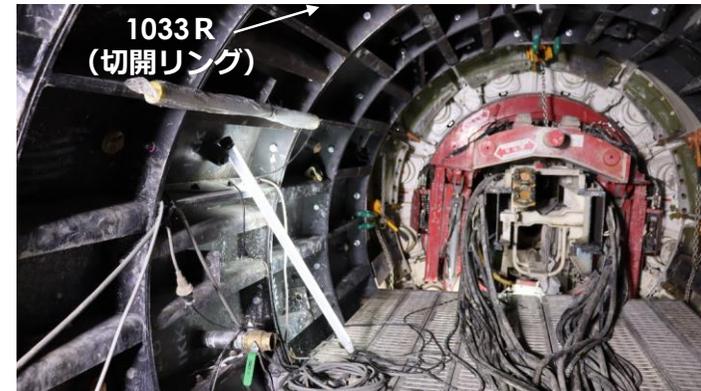
トンネル先端状況(止水工事開始前)

今後、トンネル内および下流水槽の片付け作業の完了後、トンネル内の注水作業を行います。

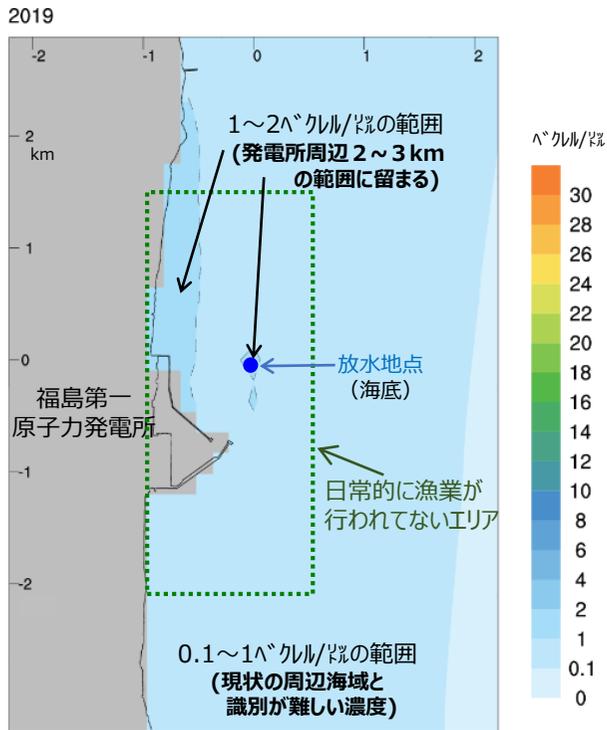
海洋拡散シミュレーション結果  
発電所周辺〔拡大図〕  
(最大目盛30<sup>ベクレル/㍓</sup>で作図)

当社が検討した設備設計や運用に則りALPS処理水を海洋放出した場合の人及び環境への放射線の影響について、国際的に認知された手法に従って評価しました。

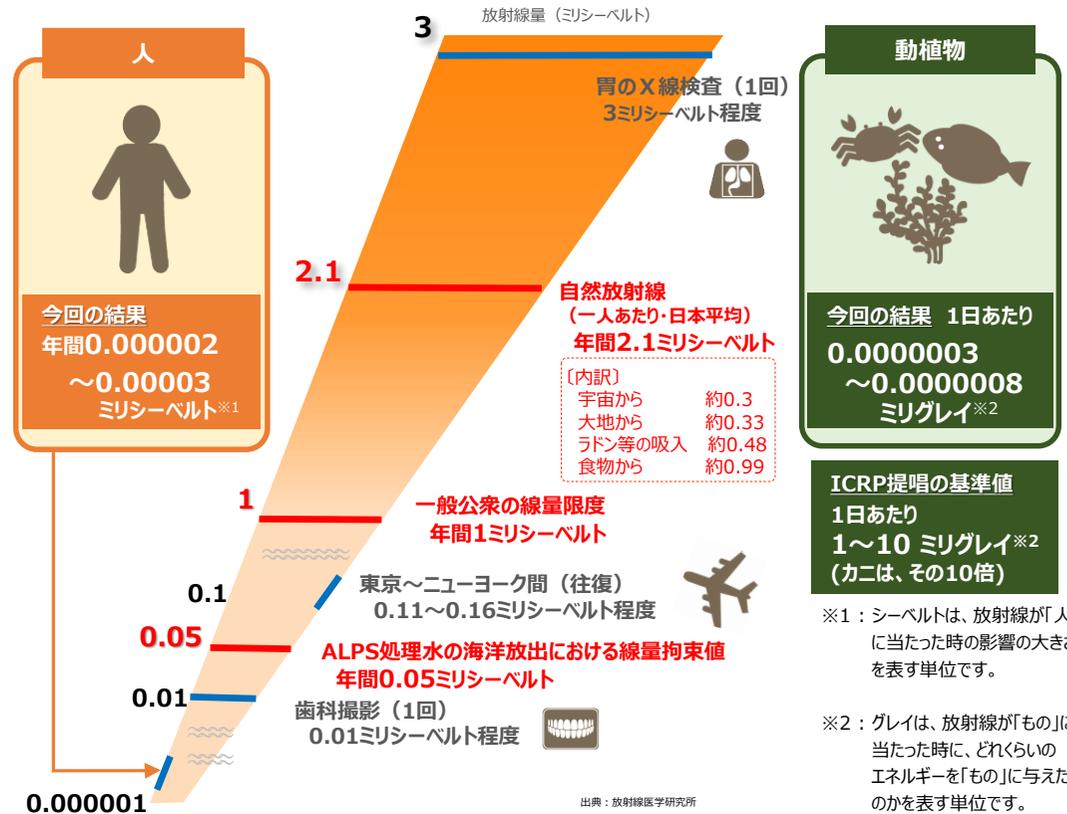
人及び環境への放射線環境影響評価結果

その結果、線量限度(年間1ミリシーベルト/人)やALPS処理水の海洋放出における線量拘束値(年間0.05ミリシーベルト/人)、また国際放射線防護委員会(ICRP)が提唱する生物種ごとに定められた基準値を大幅に下回る結果となり、人および環境への影響は極めて小さいとの結果が得られました。

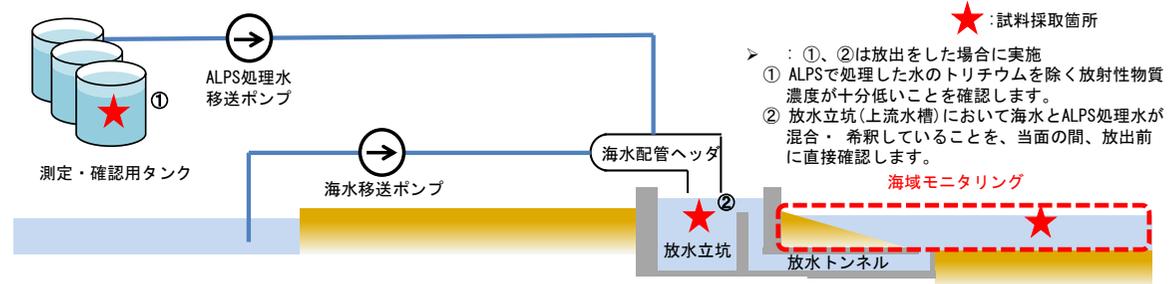
放出前の確認と海域モニタリング

- ★：試料採取箇所
- ①、②は放出をした場合に実施
  - ① ALPSで処理した水のトリチウムを除く放射性物質濃度が十分低いことを確認します。
  - ② 放水立坑(上流水槽)において海水とALPS処理水が混合・希釈していることを、当面の間、放出前に直接確認します。

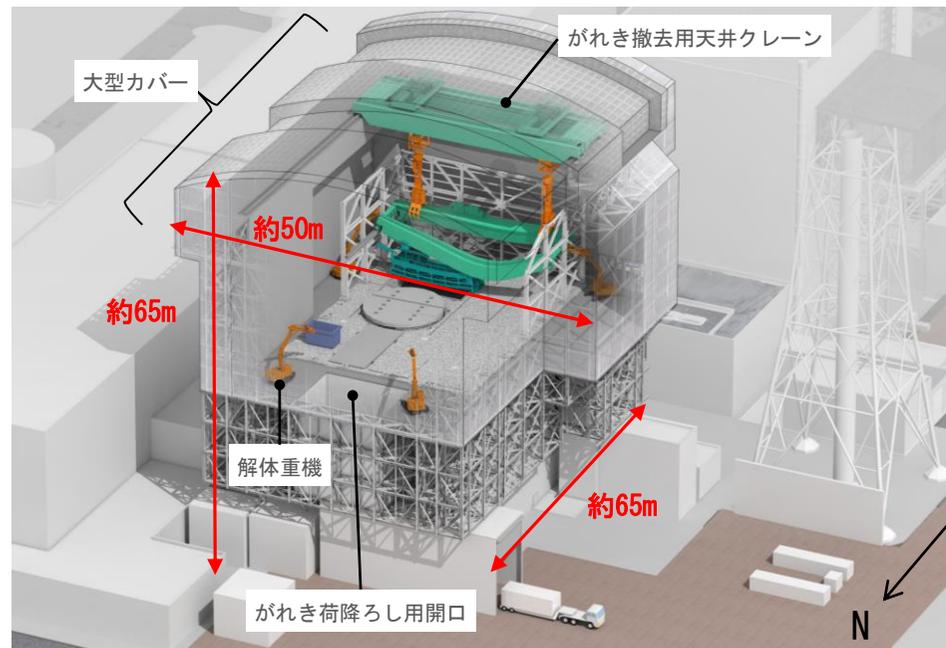
がれき撤去時のイメージ図

原子炉建屋オペレーティングフロア（以下、オペフロ）全体を大型カバーで覆い、カバー内のがれき撤去用天井クレーンや解体重機を用いて遠隔操作でがれき撤去を行う計画です。がれき撤去後、オペフロの除染、遮へいを行い、燃料取扱設備（燃料取扱機、クレーン）を設置します。燃料の取り出しは、2027～2028年度開始に向けて準備を進めています。

※約65m（南北）×約50m（東西）×約65m（高さ）

がれき撤去作業時のダスト飛散抑制や作業環境の構築、雨水流入抑制を目的に、原子炉建屋オペフロ全体を大型カバーで覆い、カバー内のがれき撤去用天井クレーンや解体重機を用いて、遠隔操作でがれき撤去を実施します。大型カバーは、下部架構、上部架構、ボックスリング※<sup>1</sup>、可動屋根で構成される鉄骨造の構造物であり、下部架構の位置で原子炉建屋にアンカー※<sup>2</sup>で支持する構造です。進捗状況は、構外では、大型カバー設置へ向けた鉄骨等の地組作業等を実施しています。構内では、大型カバーを支持するアンカー及びベースプレート※<sup>3</sup>設置を終えた箇所より、仮設構台を設置しています。

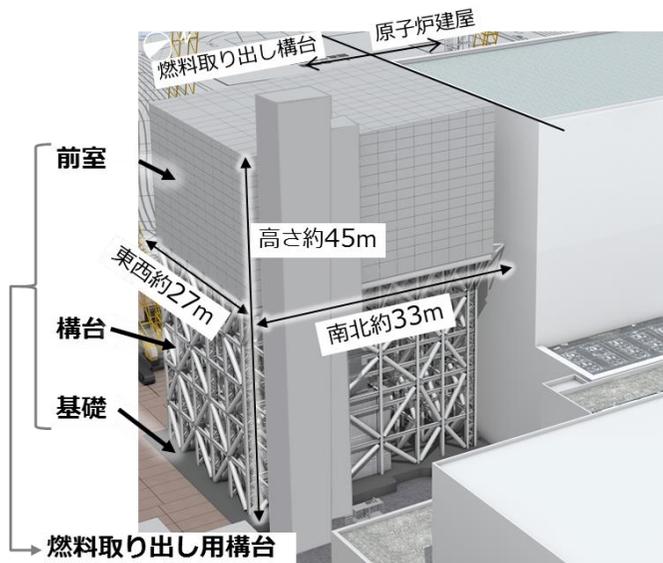
完成予想図(外観)

原子炉建屋上部を全面解体せず、原子炉建屋南側に燃料取り出し用構台を構築し、原子炉建屋南壁に設ける小開口から燃料取扱設備を出し入れすることで、燃料取り出しを行います。原子炉建屋南側開口を小さくすることを目的として、構内用輸送容器取扱クレーン及び燃料取扱機はブーム型クレーンを採用します。また、作業員の放射線防護の観点から、エリア放射線モニタを設置し、被ばくを低減することを目的として、燃料取扱設備を遠隔操作化します。燃料の取り出しは、2024～2026年度開始に向けて準備を進めています。

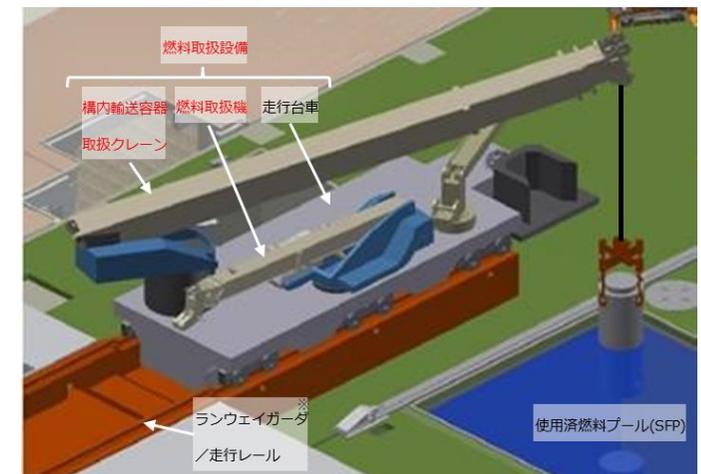
燃料取扱設備構成図

※ ランウェイガード：燃料取扱設備が走行するためのレールを支持する構造物

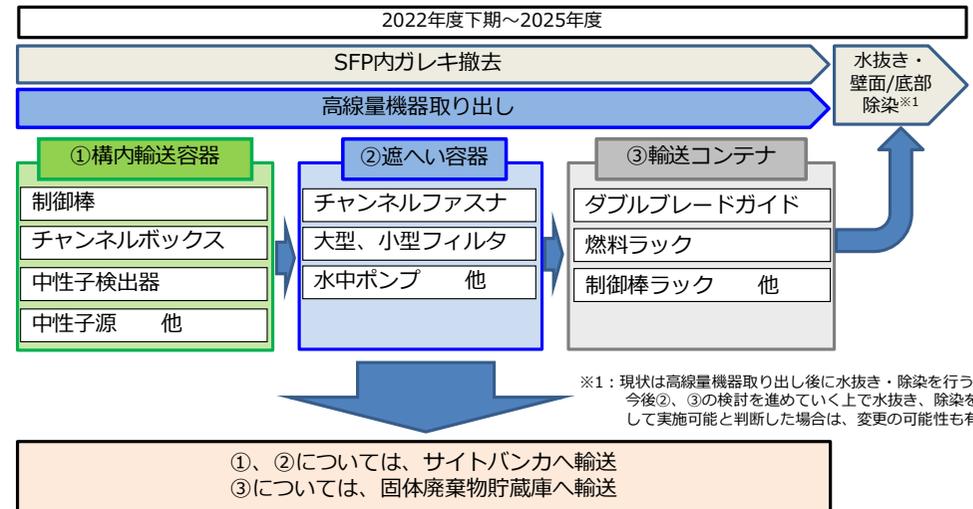
＜3号機高線量機器取り出しから保管までの工程＞

高線量機器の取り出しは、プール内のガレキの状況や機器の配置状況を踏まえ、制御棒の取り出しから開始する計画であり、3号機燃料取り出しに使用した構内輸送容器等を使用して既設サイトバンカや固体廃棄物貯蔵庫へ輸送、保管する計画です。右図の「①構内輸送容器」「②遮へい容器」「③輸送コンテナ」の順で実施する計画です。

制御棒は構内輸送容器への装填後、サイトバンカへ移送を行い、サイトバンカプール内のラックへ収納を実施しました。作業に伴うモニタ類の有意な変動はなく、作業員の被ばく線量も計画範囲内でした。

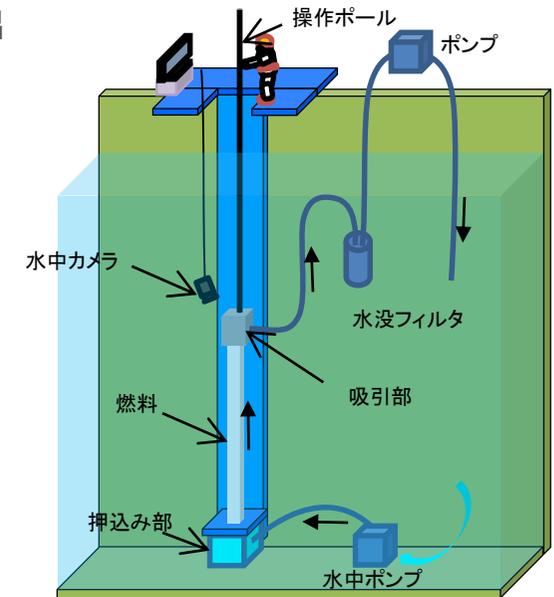
燃料洗浄装置概念

2023年1月までに3基の乾式キャスクに装填し、3基とも気密性確認時、判定基準を満足しない事象が発生しました。原因は燃料に付着しているクラッドまたは炭酸カルシウムの影響と推定されます。除去のため、燃料をキャスクに装填する際、1体毎に燃料を水流等により洗浄する手順を追加しました。作業手順追加に伴い燃料取り出し工程を見直しました。

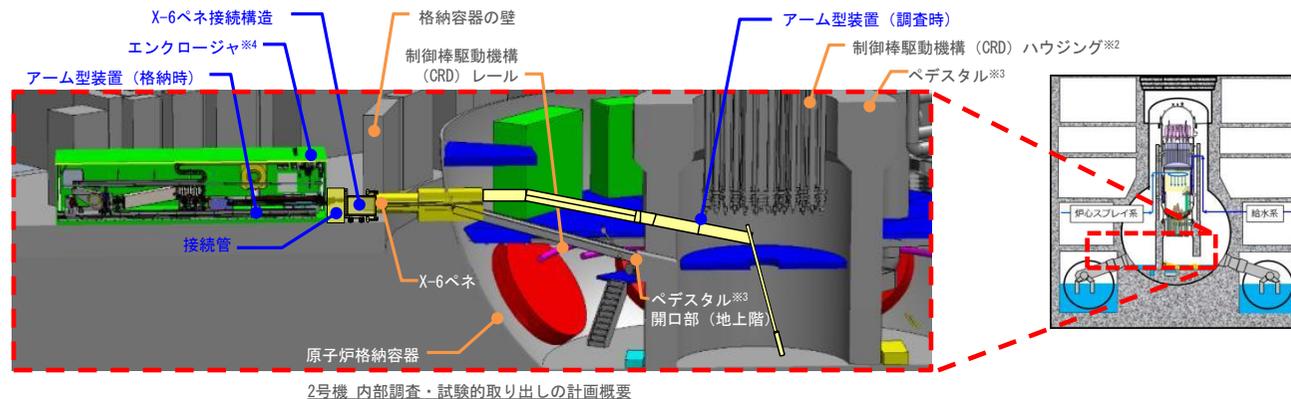
2号機 内部調査・試験的取り出しの計画概要

これまでの2号機の調査で、内部の撮影や、ロボットにより堆積物を掴んで動かせることが確認できています。この結果から、燃料デブリの試験的取り出しは2号機から開始し、その後取り出し規模を拡大していきます。試験的取り出しは、ロボットアームで燃料デブリにアクセスし、格納容器内の燃料デブリ(数g)を数回取り出します。取り出した燃料デブリの分析はJAEAに協力をいただく予定です。試験的取り出し作業の準備として、アーム型の遠隔操作ロボットを格納容器内に進入させ、内部調査や試験的取り出しを進めます。試験的取り出しは、2023年度の後半を目途に着手します。

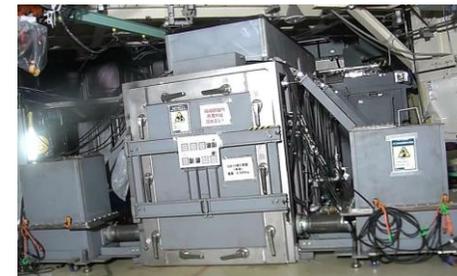
隔離部屋据付状況

2号機現場の準備工事として、2021年11月よりX-6ペネ※1ハッチ開放に向けた隔離部屋設置作業に着手しました。その中で発生した隔離部屋のゴム箱部損傷、ガイドローラ曲がり(地震対応)、遮へい扉の位置ずれ、押付機構部品の破損等について対策し、2023年4月に隔離部屋の設置が完了しました。その後、X-6ペネハッチ開放に向けた作業を実施し、X-6ペネ内の堆積物除去作業等を予定しています。安全かつ慎重に作業を進めます。

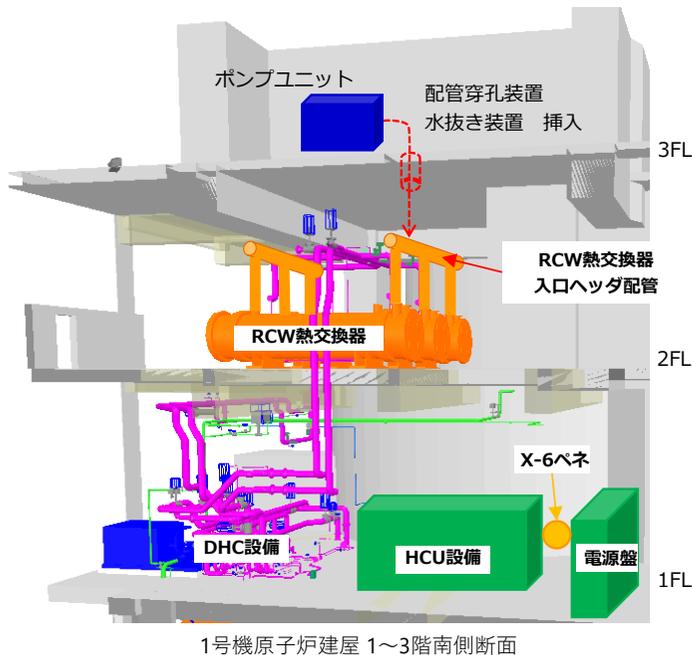
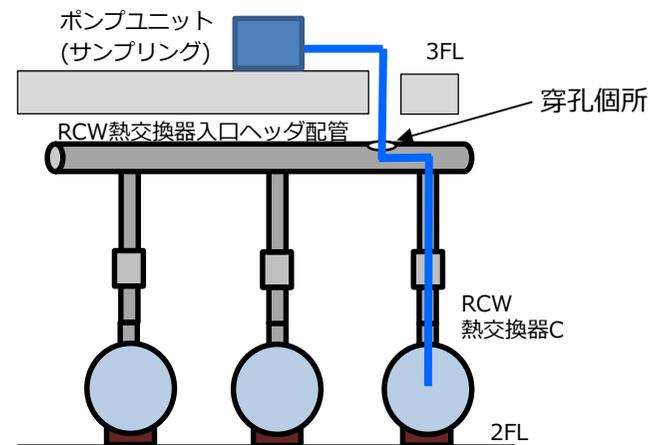
2022年11月にRCW熱交換器(C系)の内包水のサンプリングに向けた準備作業において、水素を含んだ滞留ガスを確認しました。パージ作業を実施し、その結果、水素濃度が可燃性限界未満になったことを確認しました。現在、内包水のサンプリングに向けた準備作業を実施中です。

- ① RCW熱交換器入口ヘッダ配管上面を穿孔する。
- ② 配管穿孔個所にサンプリング用ホースをRCW熱交換器の内部まで挿入する。
- ③ サンプリング用ポンプユニットで採水する。

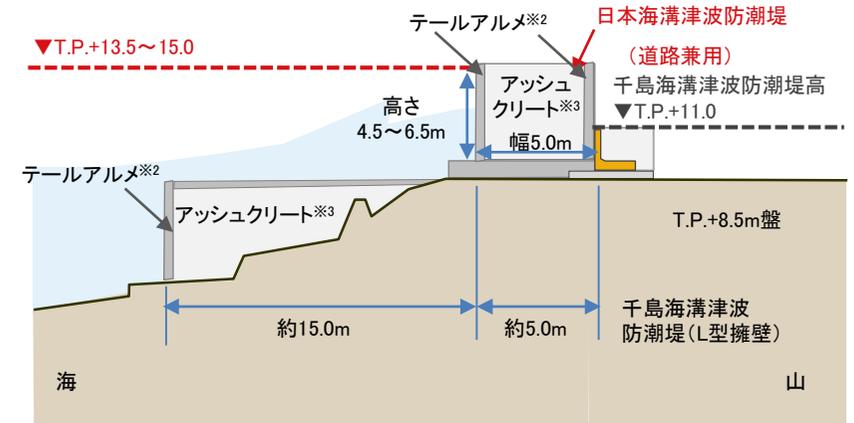
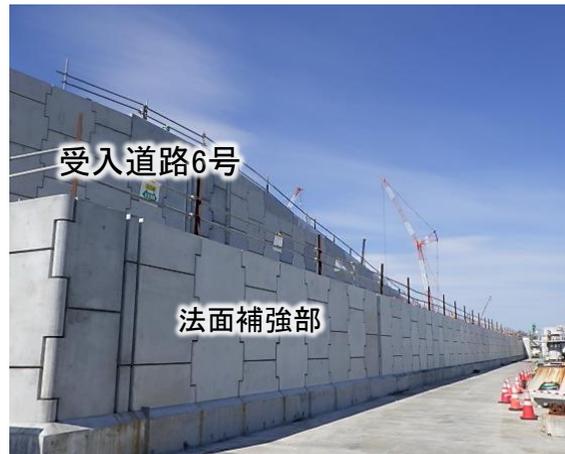
防潮堤本体施工中(2023年3月)

2020年4月に、内閣府「日本海溝・千島海溝沿いの巨大地震モデル検討会」で、新たに、日本海溝津波が切迫性があると評価されました。福島第一原子力発電所は、津波対策の再評価を進め、「日本海溝津波防潮堤」の高さや設置範囲等を検討し、切迫した日本海溝津波による浸水の抑制や建屋への流入に伴う滞留水の増加防止及び廃炉重要関連設備被害を軽減するために「日本海溝津波防潮堤」を新設することにしました。

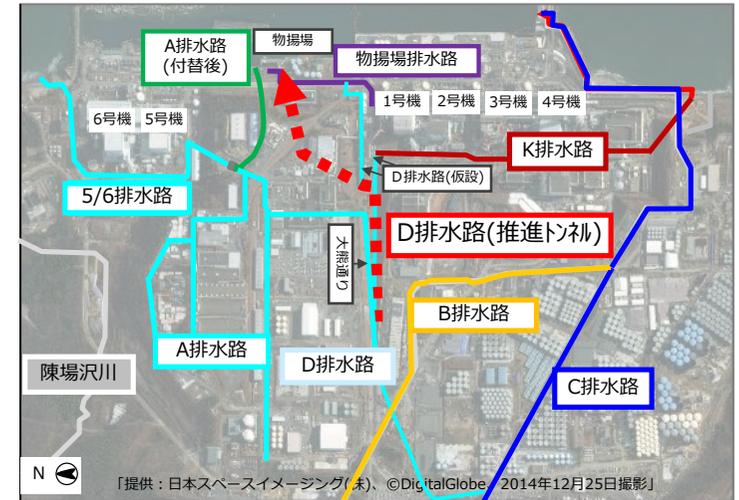
構内排水概要図

D排水路は敷地西側の線量が低いエリアを中心に2022年8月から運用開始しています。1-4号機建屋山側高台エリアの一部の雨水を1-4号機建屋側へ流下させずにD排水路を通じて排水することによって、1-4号機建屋周辺の豪雨時の浸水リスクを更に低減させる計画です。敷地西側よりも線量が高いエリアを含むことから、それに先立って連続監視設備の準備を進めてきました。今回、連続監視設備が完成したことに伴い、遠隔による連続監視を2022年11月から開始しました。

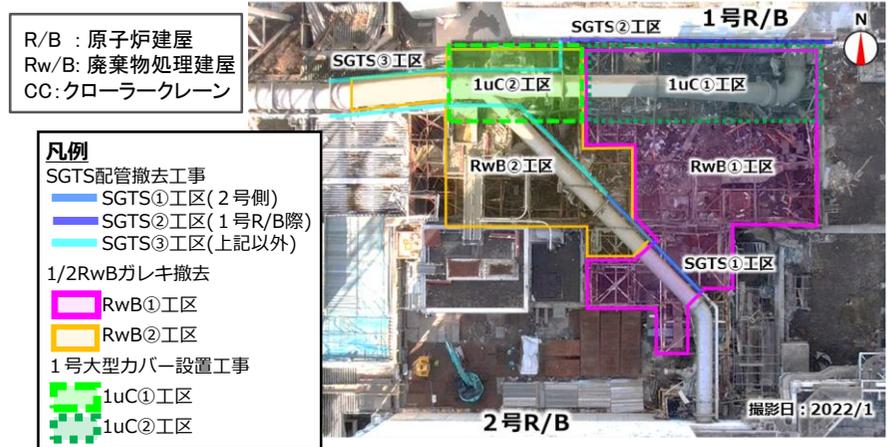
主排気ダクトと2号SGTS配管の状況

SGTS配管は、2022年5月に1箇所切断済みです。1号機原子炉建屋カバー設置等に干渉する箇所の撤去を計画しています。配管サポートの切断装置の不具合対応が完了しました。発電所構内で模擬配管を用いた切断確認作業を実施した上で、計画している9箇所のうち1箇所目の配管切断作業を2023年5月に完了しました。引き続き、安全最優先で作業を進めていきます。

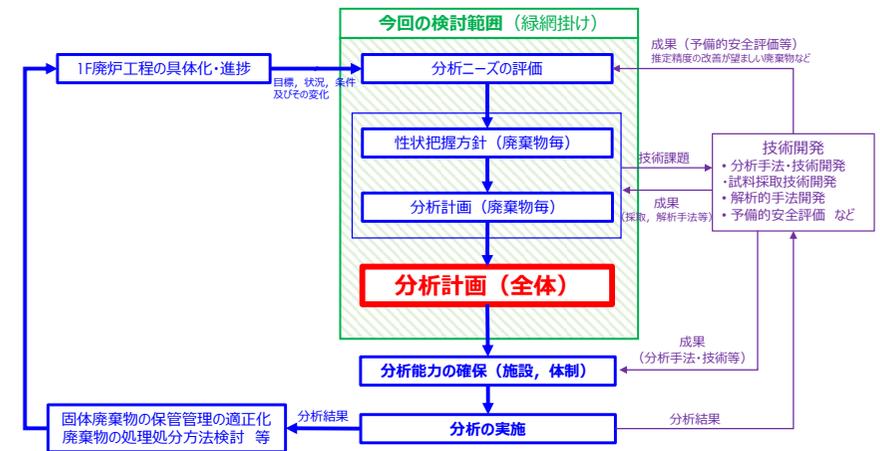
1F固体廃棄物を対象とした分析実施フロー(サイクル)

廃棄物の特性、既往の分析実績等を踏まえて分析優先度の高い廃棄物を抽出しました。抽出した廃棄物毎にそれぞれの特性を踏まえた性状把握方針・分析計画の検討を行いました。廃炉作業の進捗に伴う分析ニーズの変化に対し、分析計画は継続的に更新を行う必要があります。今回策定した計画は、分析計画策定・更新のサイクルの起点となるものであり、今後、最新の廃炉作業進捗、計画等の反映、中長期的な廃棄物対策の検討と併せて、廃棄物毎の分析計画の詳細化・見直しを行うとともに、そこから抽出される技術課題に対応した研究開発を進めます。福島第一原子力発電所の固体廃棄物の分析実施フローのイメージを右図に示します。

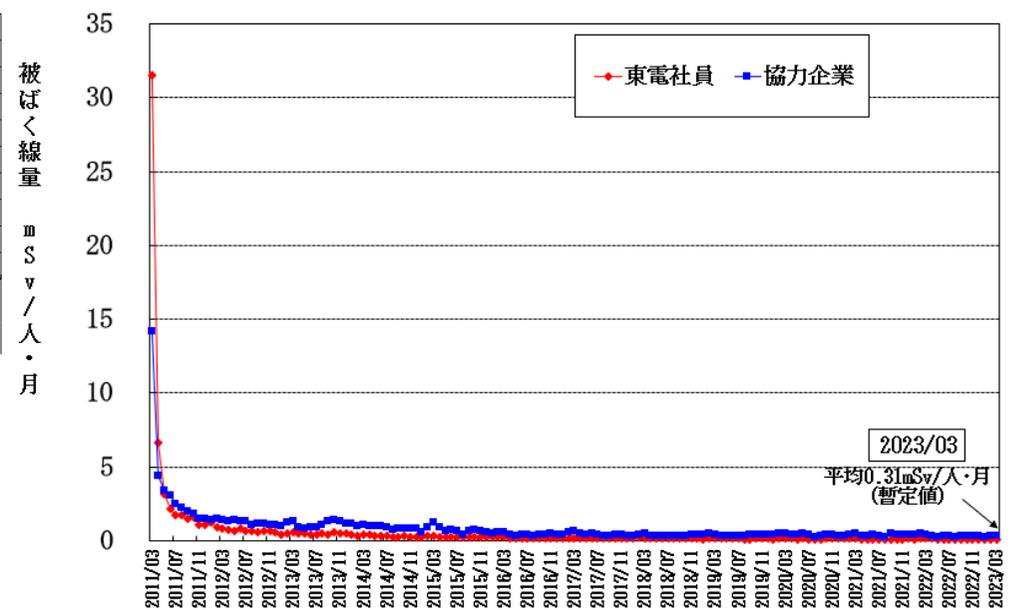
2011年3月以降の被ばく線量の平均値

2015年度以降、作業員の月平均線量は1mSv以下で安定しており、大半の作業員の被ばく線量は線量限度に対し大きく余裕のある状況を維持しています。  
(法令上の線量限度：50mSv/年かつ100mSv/5年)
