福島第一廃炉
推進カンパニー
アニュアルレポート
2023

福島第一原子力発電所廃炉作業の概要

アニュアルレポート2023の発行にあたって

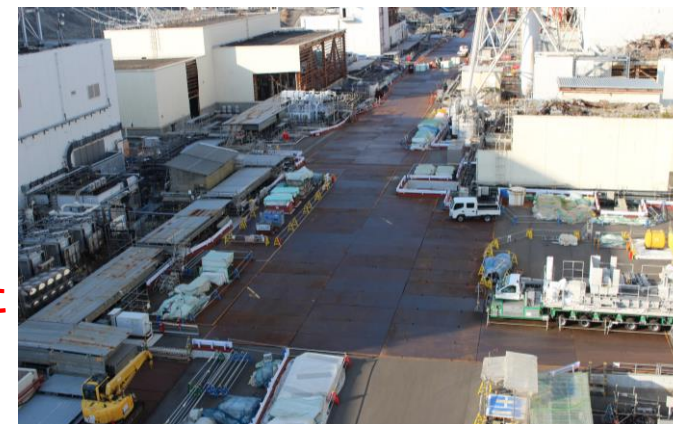
2/3号機間道路周辺フェーシング工事

建屋屋根の損傷部の補修や構内のフェーシング等による重層的な汚染水対策を進めた結果、汚染水発生量は抑制傾向となっています。

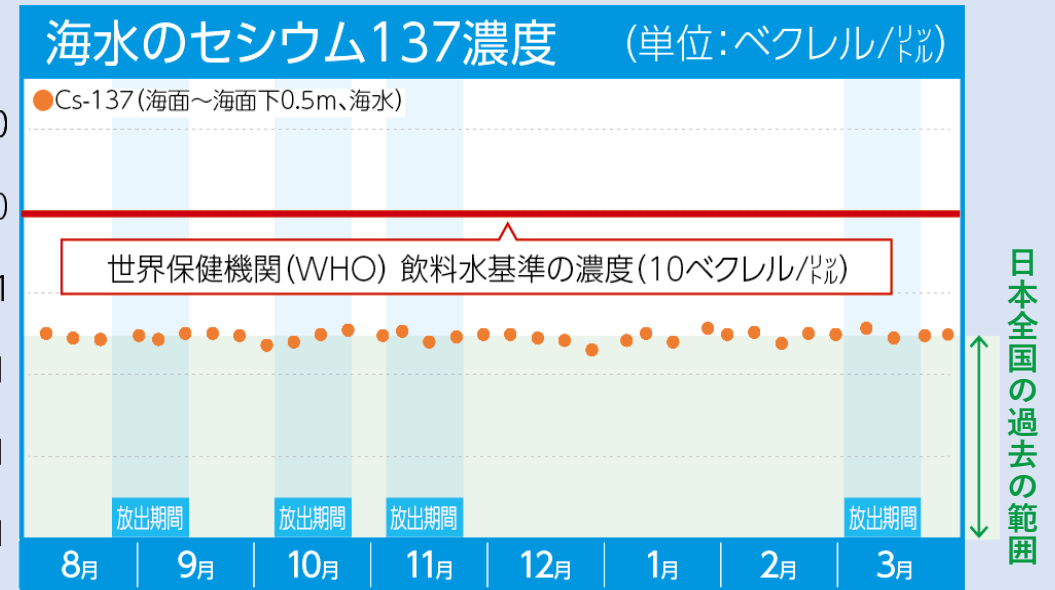
■迅速測定「セシウム137濃度（単位：ベクレル/ℓ）」

ALPS処理水の海洋放出前から海水モニタリングを実施しており、環境の変化を見るための**主要核種**である放射性物質「**セシウム137**」の濃度は**日本全国の海水モニタリングで観測された過去の変動範囲**※1の濃度で推移しています。

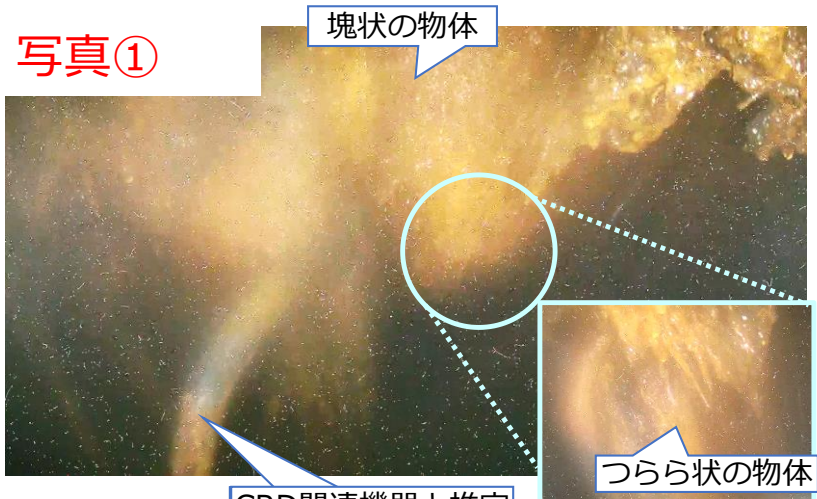
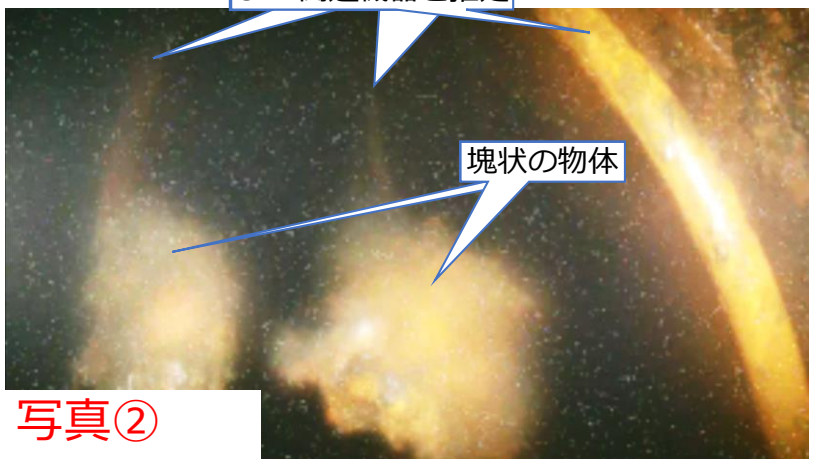
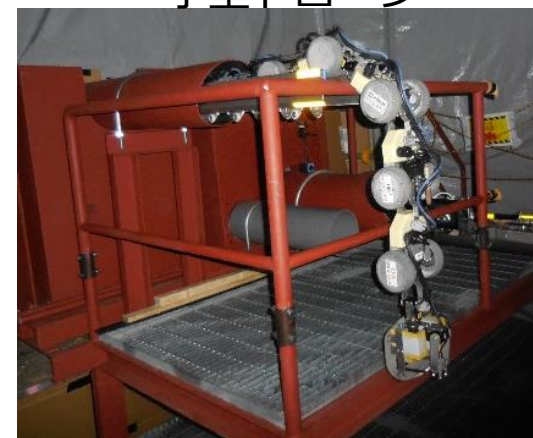
小型ドローン

2024年2月より、小型ドローンによる1号機原子炉格納容器内部の気中部調査を実施しました。

今回の調査により、ペデスタル内の壁や構造物、制御棒駆動機構ハウジングの落下状況などを確認し、制御棒駆動機構交換用の開口部付近につらら状や塊状の物体があること、内壁のコンクリートに大きな損傷が無かったことを確認しました。引き続き、得られた映像の評価・検証を進めていきます。

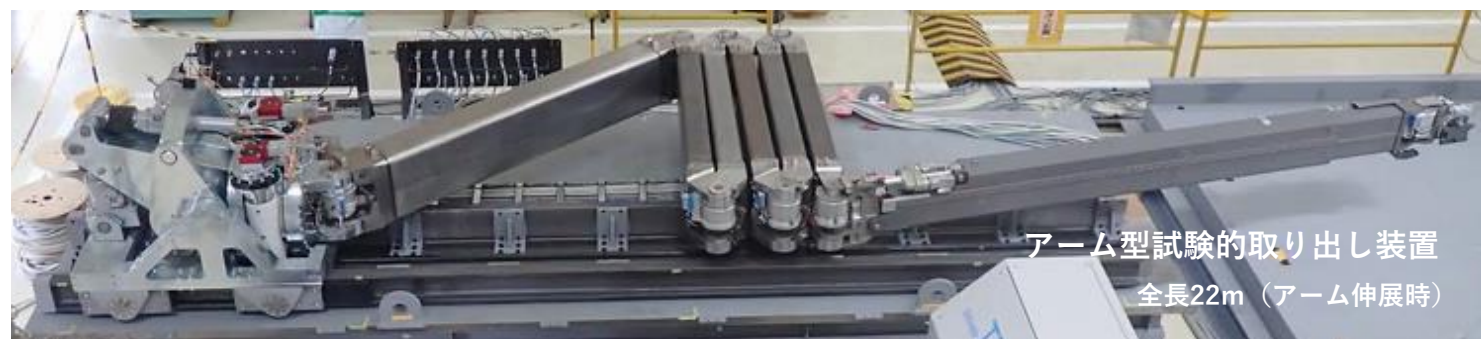
ステップ⑤ 内部調査・試験的取り出し [アーム型試験的取り出し装置]

X-6ペネ等の狭い部分を通過させるため、**精緻な運転制御性**を有し、**伸縮が可能**な「折りたたみ式」の構造を採用しています。**装置の先端に各種センサを搭載し、内部調査**を行います。

また、「**金ブラシ**」または「**真空吸引容器**」を取り付け、燃料デブリを**採取**します。

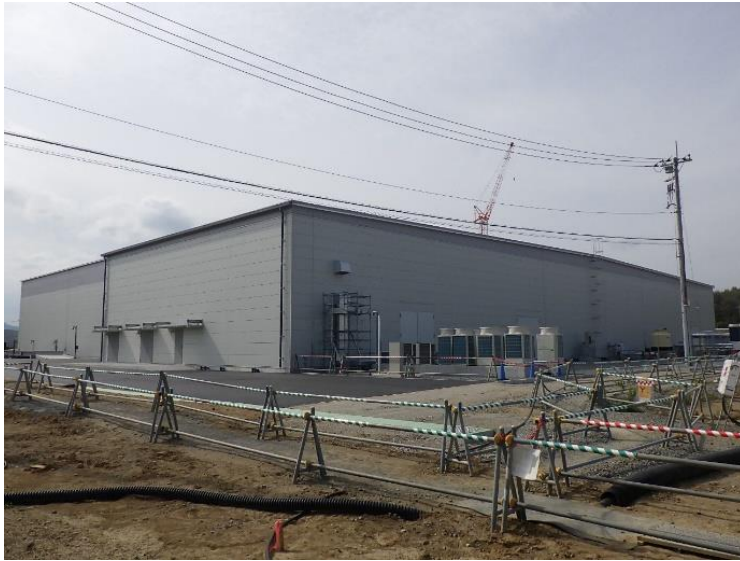
現場写真

固体廃棄物のうち不燃物である**金属・コンクリート**を減容処理する事を目的に、**減容処理設備**の設置工事を進め、2024年2月より運用を開始しました。
