福島第一原子力発電所 廃炉作業の取り組みに関するご報告

福島第一原子力発電所の廃炉に向けた取り組みの進捗状況等について

燃料デブリの取り出しの取り組み状況について

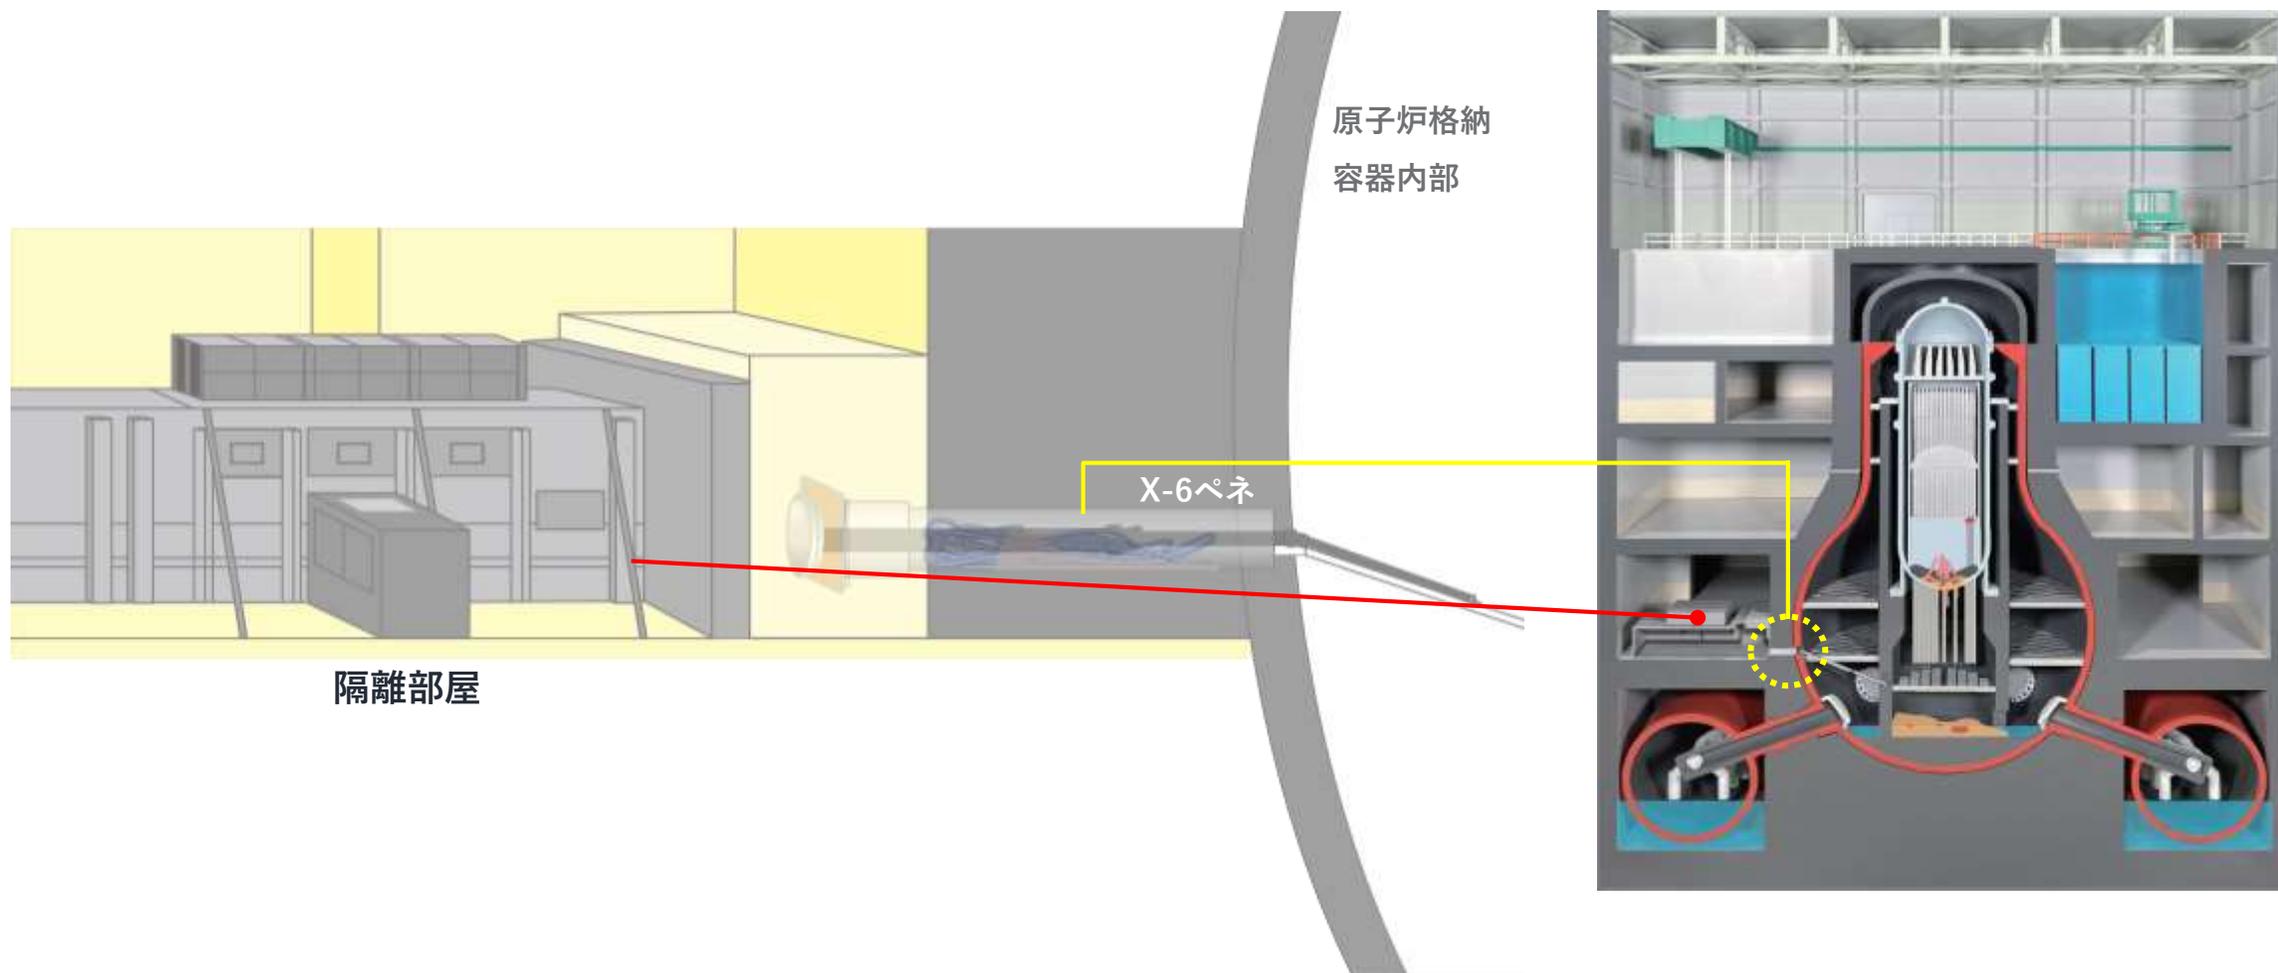
ステップ① 隔離部屋の設置

原子炉格納容器内の**気体が外部に漏れ出て、周辺環境へ影響を与えないように**
「**隔離部屋**」を設置しました（2023年4月）。

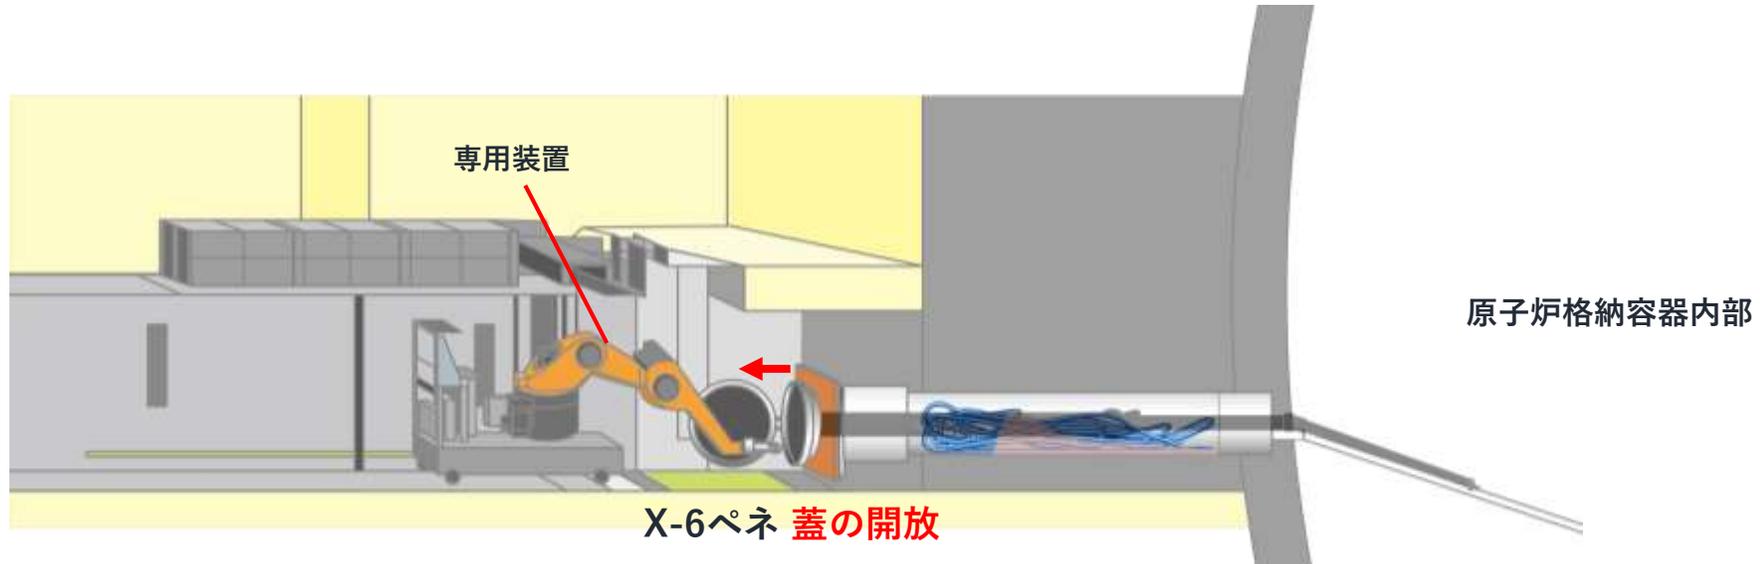
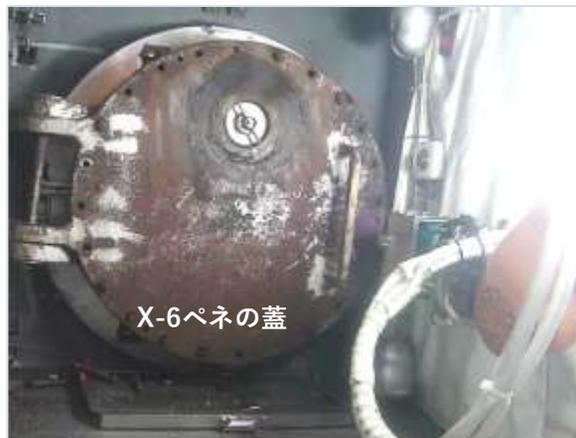
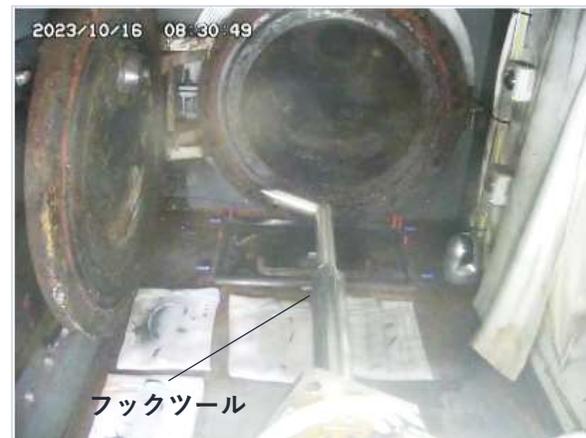
ステップ② X-6ペネの蓋の開放

隔離部屋に**専用装置**を投入し「**X-6ペネの蓋の開放**」を行いました。それにより、**蓋の入口付近が堆積物で覆われている**ことを確認しました（2023年10月）。

2017年の調査時に
調査装置を挿入した穴

堆積物

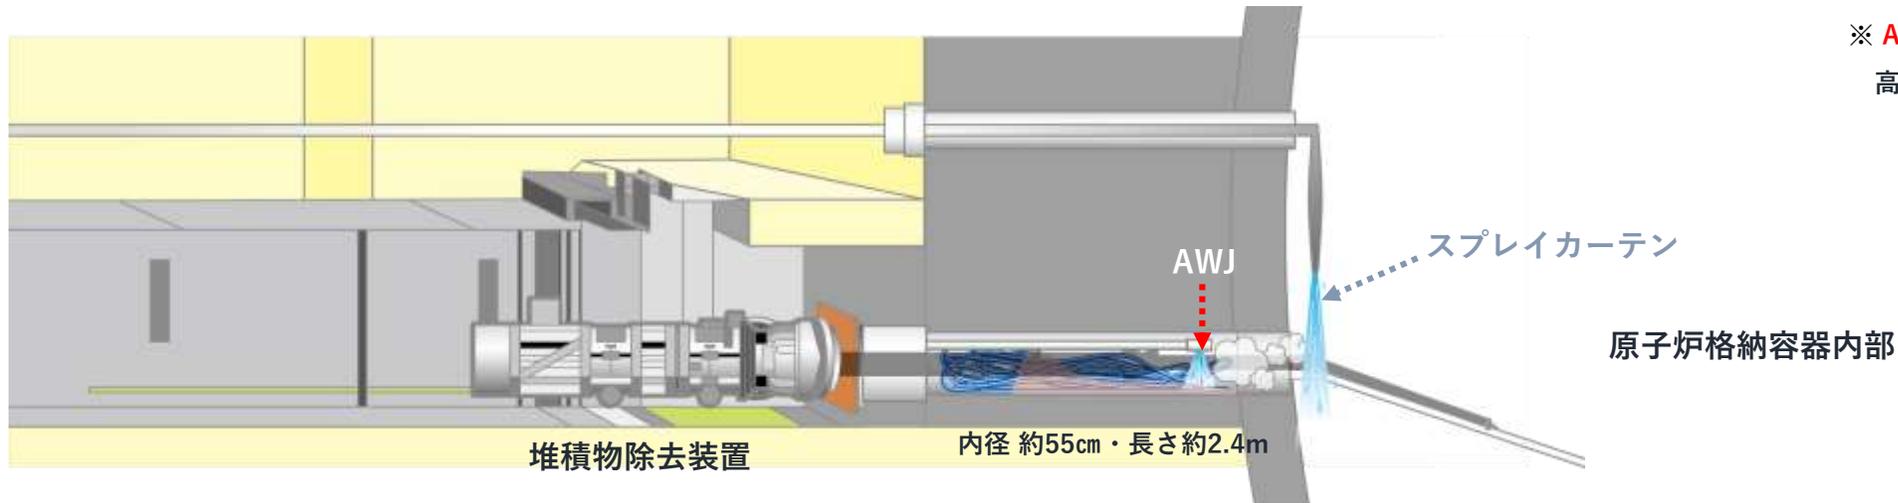
ステップ③ X-6ペネ内の堆積物の除去

「試験的取り出し装置」の通過スペースを確保するため、「堆積物除去装置」を設置し、「**低圧水、高圧水による堆積物の押し込み**」や「**AWJ**※によるケーブル切断」などを繰り返し実施し、**堆積物の除去を完了**しました（2024年5月）。

※ AWJ（アブレイシブウォータージェット）とは
高圧水に研磨材を混合し、噴射切断する機械

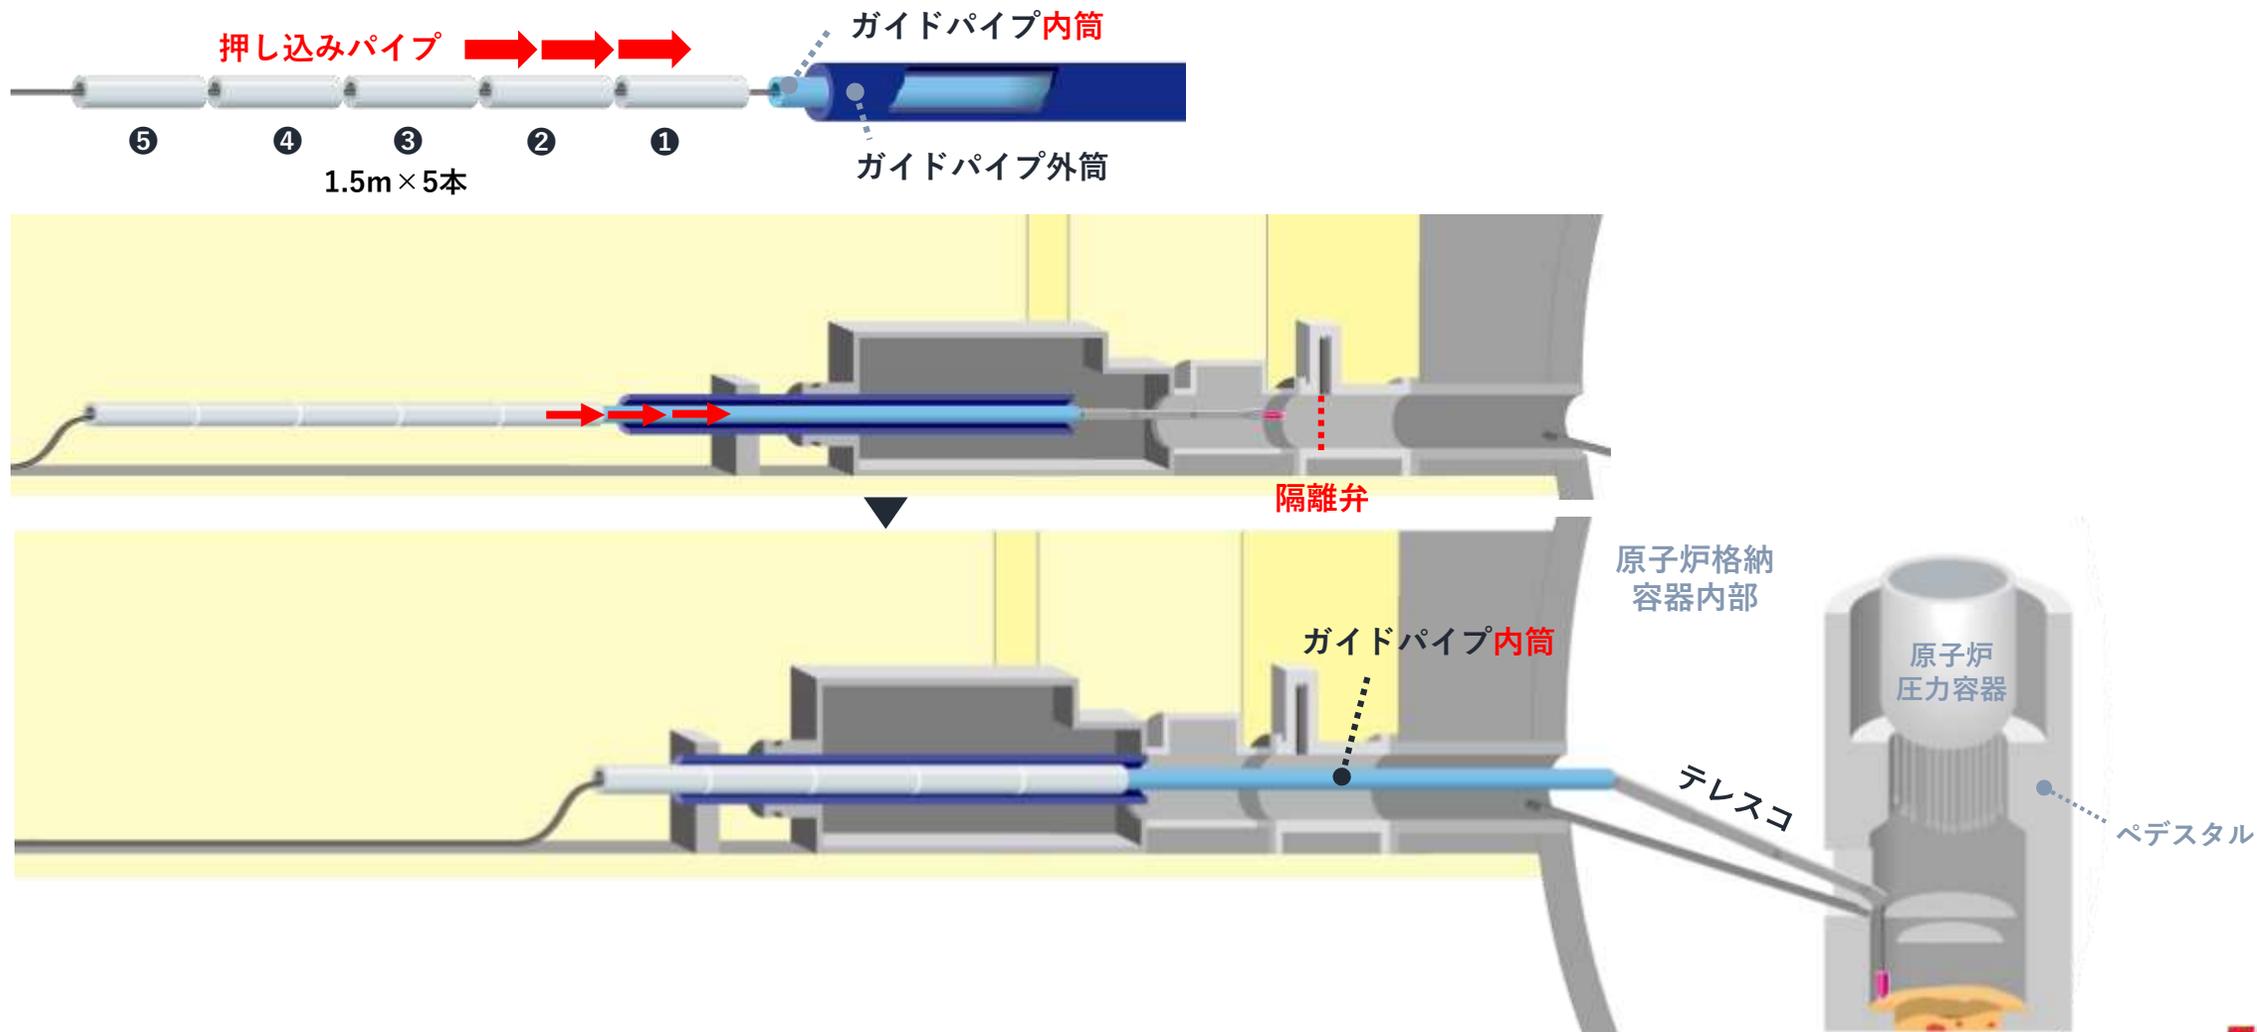
テレスコ式試験的取り出し装置の構造

本装置は、「外筒」と「内筒」の二重構造になっている「ガイドパイプ」を伸長させる構造となっています。「押し込みパイプ」を「ガイドパイプ内筒」に接続（人手作業）し、「ガイドパイプ内筒」を伸長させ、装置を原子炉格納容器の内部に進入させます。

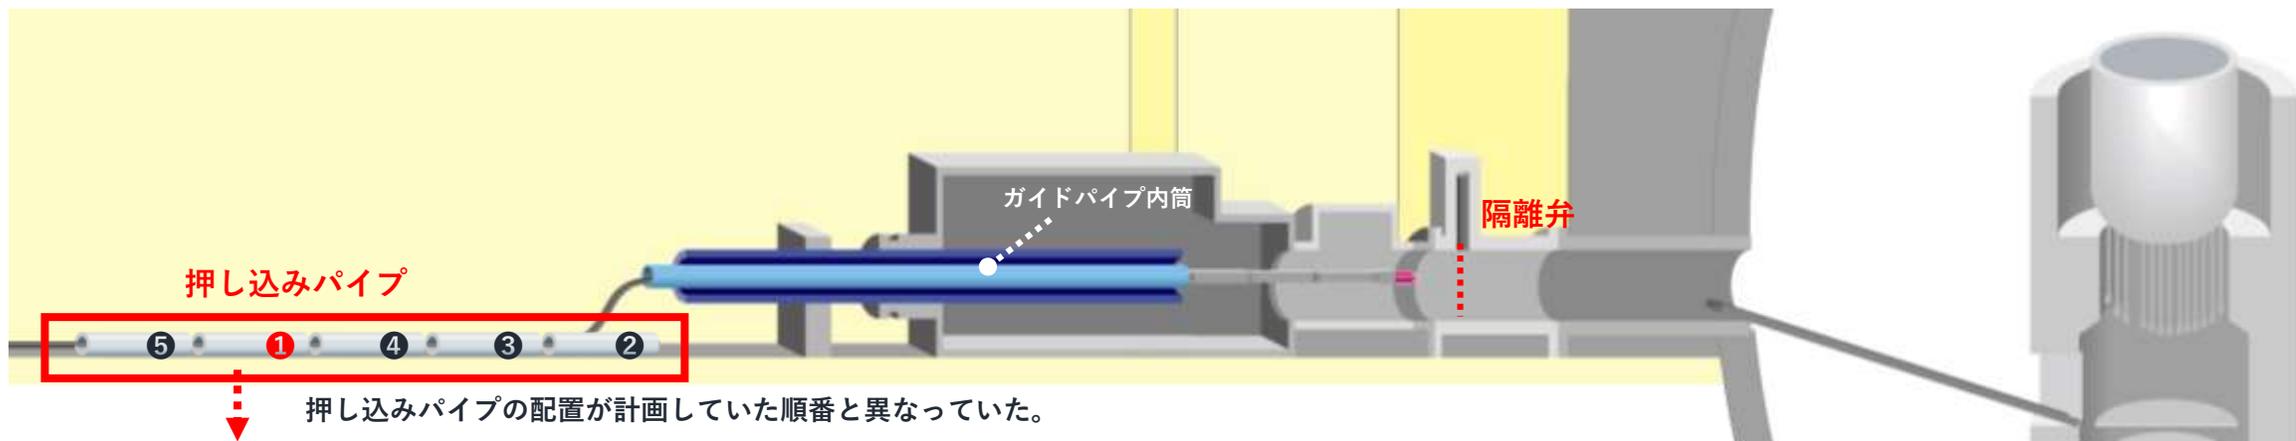
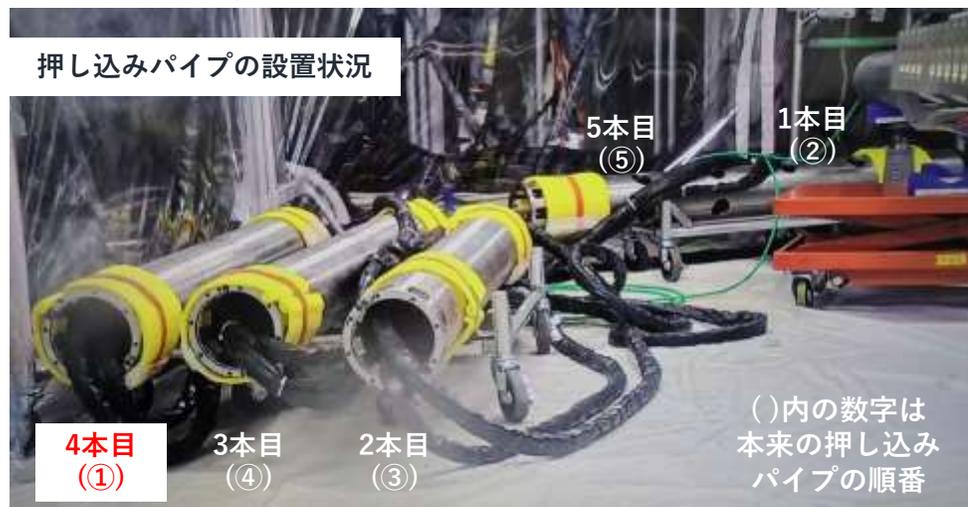
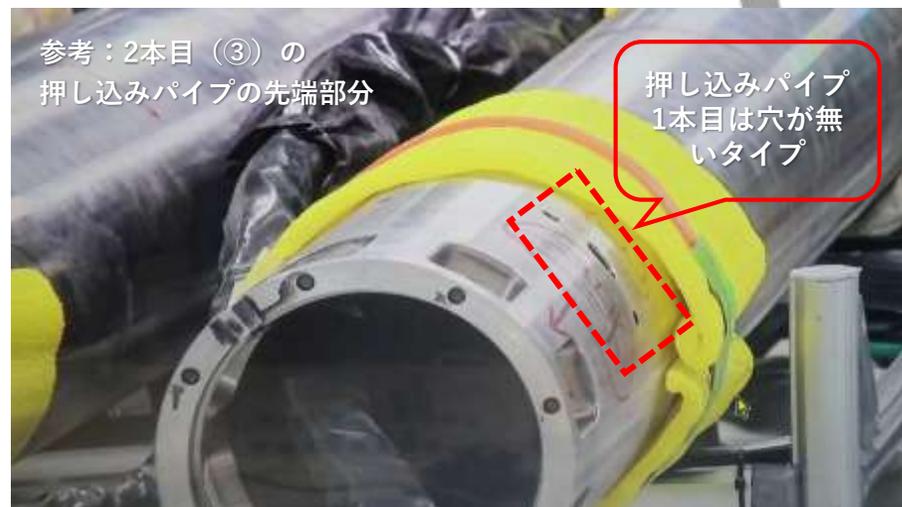
押し込みパイプの設置誤りについて

8月22日、テレスコ式装置の「ガイドパイプ」を挿入して「隔離弁」手前まで進めました。そして、「押し込みパイプ」の1本目（全5本中の1本目）の接続準備を行っていたところ、現場の最終チェックにおいて、「押し込みパイプ」1本目が計画していた順番のものと異なることを確認したため、一旦作業を止めて立ち止まることとしました。

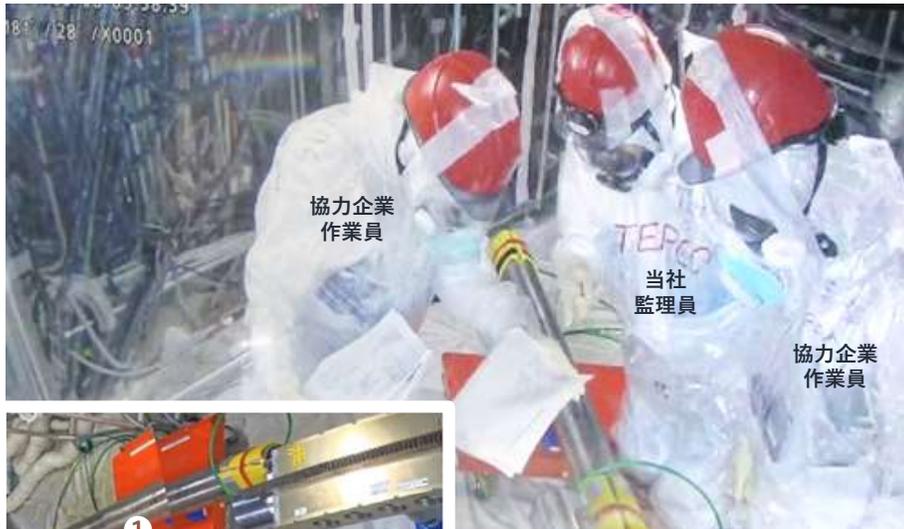
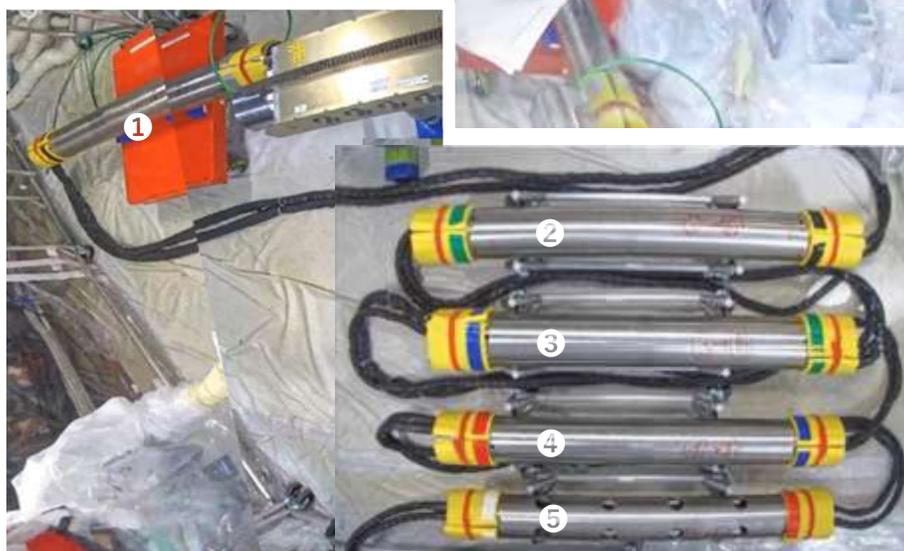
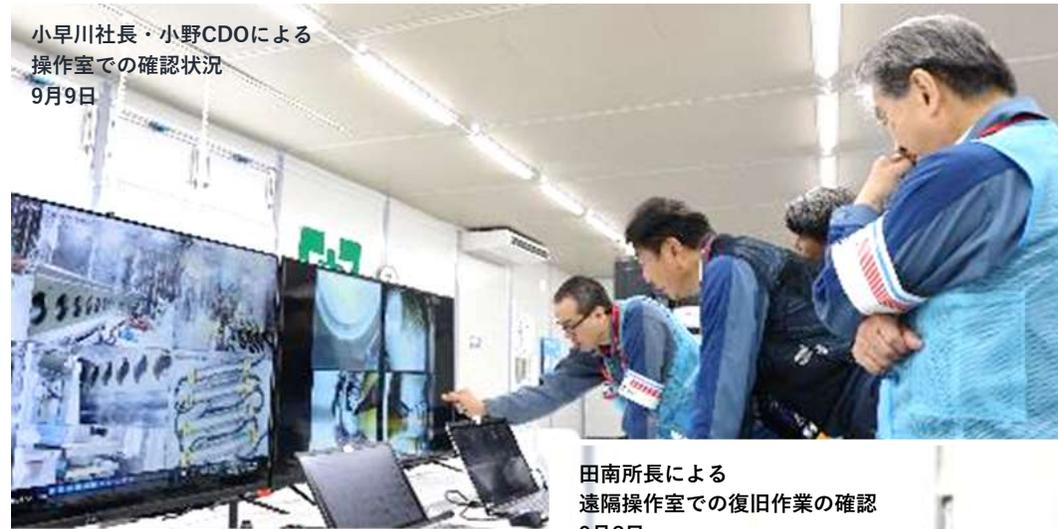
作業開始に向けた押し込みパイプ復旧作業の完了

当社自身による「作業工程全般の再確認・検証」「更なる手順書の見直し」「作業訓練の確認・検証ならびに不足箇所の追加対策」を行い9月8日、押し込みパイプの復旧作業を完了しました。9月9日、当社代表執行役社長の小早川、福島第一廃炉推進カンパニー プレジデントの小野が遠隔操作室にてカメラによる確認を行いました。

- 重装備や遠隔カメラでも識別できるように識別番号を見やすい位置に記載。
- 押し込みパイプ端部の保護シートに色違いのカラーテープを貼り付け。

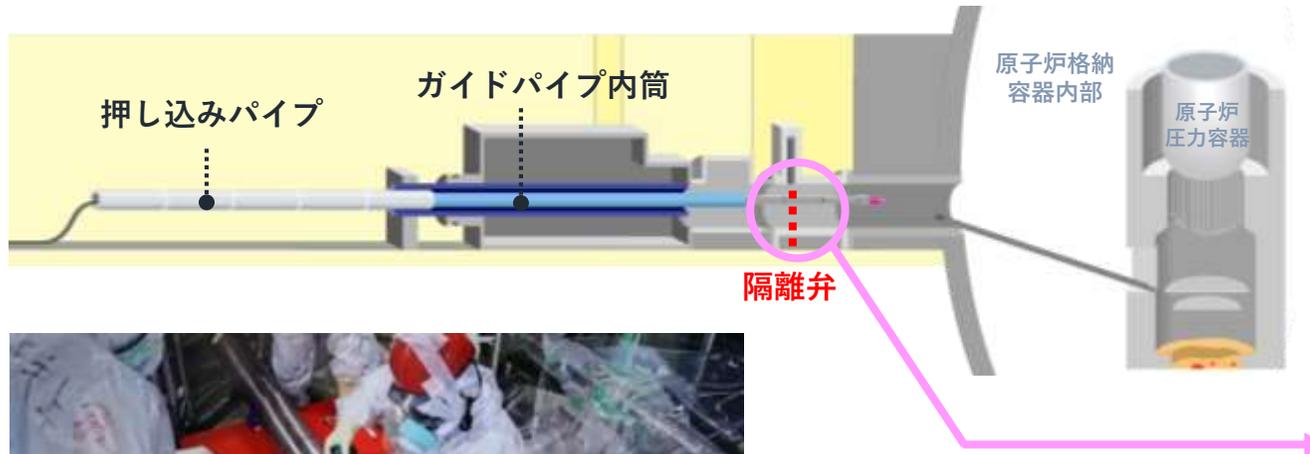
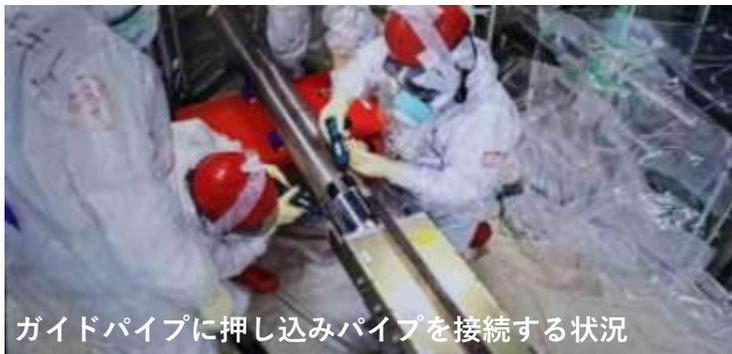
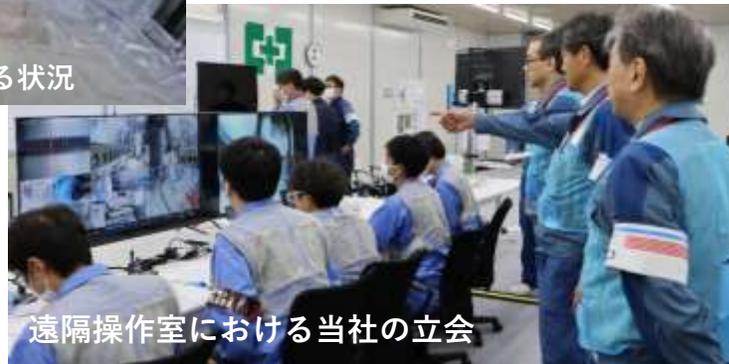
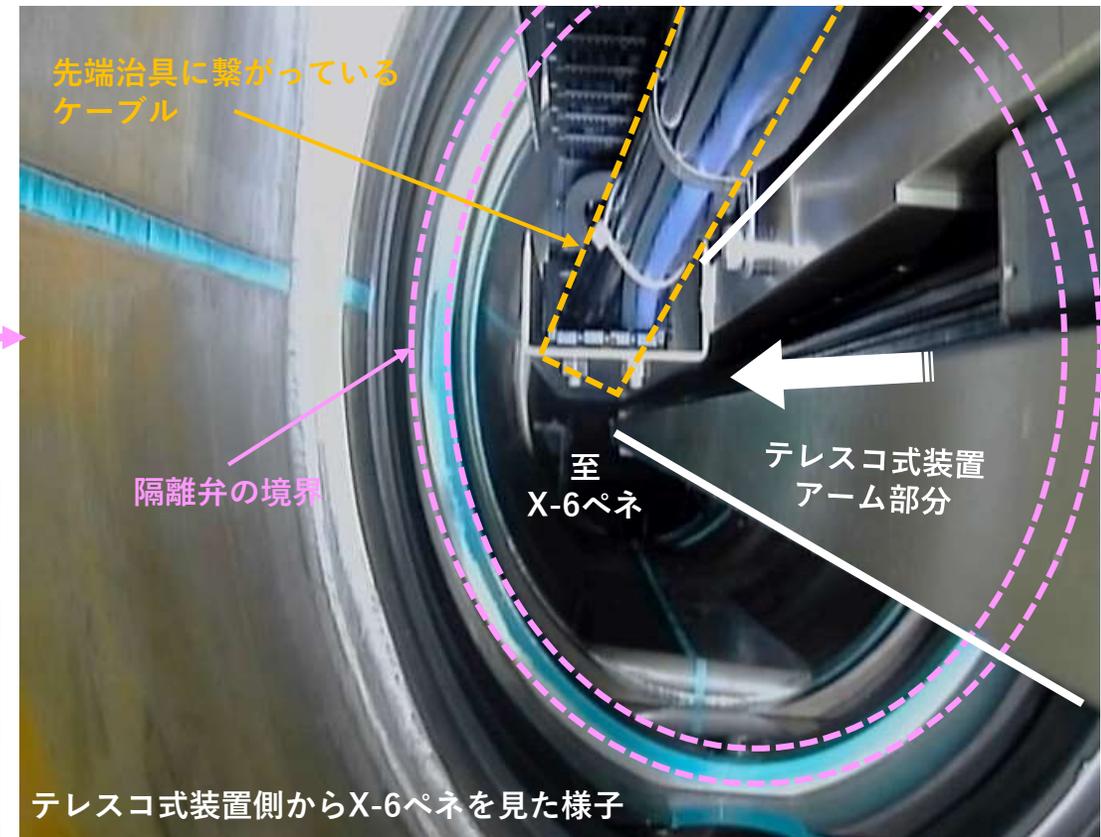
ステップ④ 内部調査・試験的取り出し [テレスコ式試験的取り出し装置]

9月10日、ガイドパイプ（内筒）に押し込みパイプを接続しました。そして、隔離弁の開操作を行い、ガイドパイプを挿入することで「テレスコ式装置」の先端治具が隔離弁を通過しました。これにより、燃料デブリ試験的取り出しに着手しました。

テレスコ式装置側からX-6ペネを見た様子
(テレスコ式装置アーム下部から撮影)

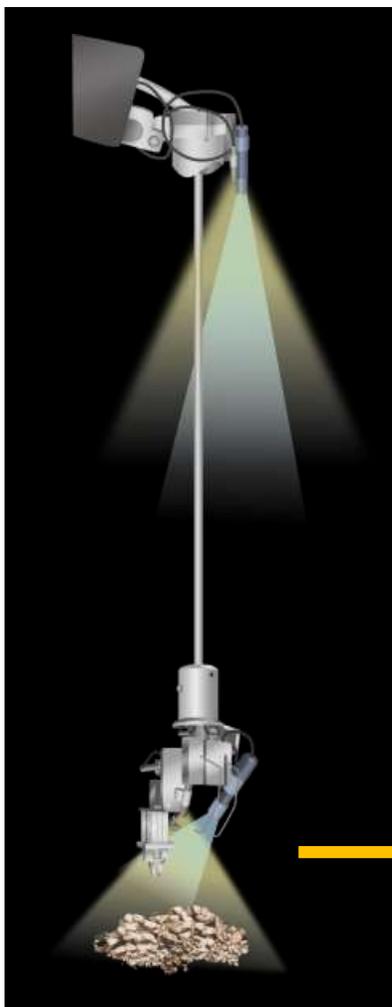
テレスコ式アームカメラの画像（ペDESTAL底部の状況）

ペDESTAL底部の確認

9月14日、テレスコ式装置の先端治具を吊り降ろし、ペDESTAL底部の状況を確認しました。

ペDESTAL底部の燃料デブリについて、先端治具のカメラによる視認確認後、グリッパで燃料デブリが掴めることを確認しました。

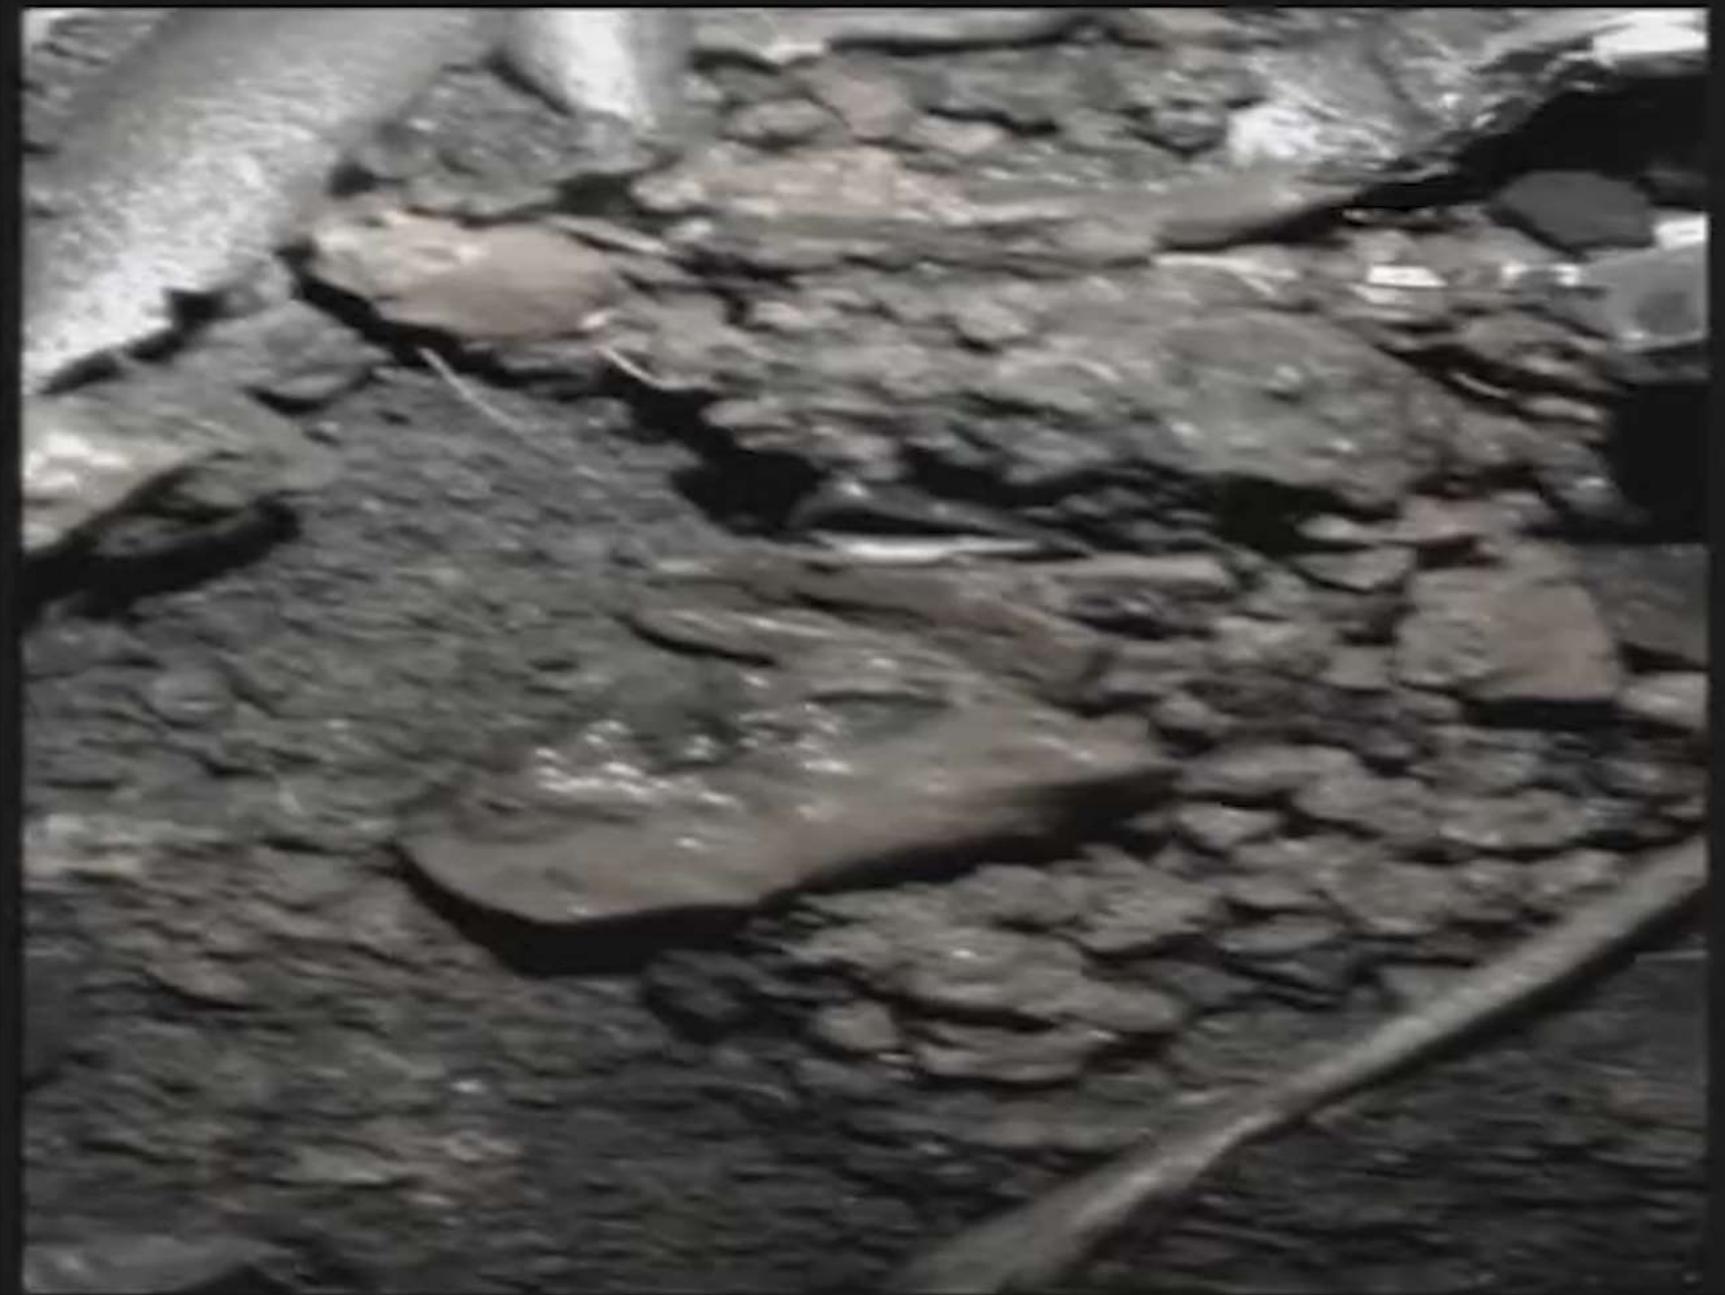
先端治具監視カメラ

(撮影日:2024年9月14日)

燃料デブリを把持する作業の準備として、9月17日に原子炉格納容器内の状況確認やテレスコ式装置の動作確認等を行ったところ、「**先端治具監視カメラ**」

「**アーム先端部カメラ**」の映像が、遠隔操作室内のモニターに適切に送られてこないことを確認しました。

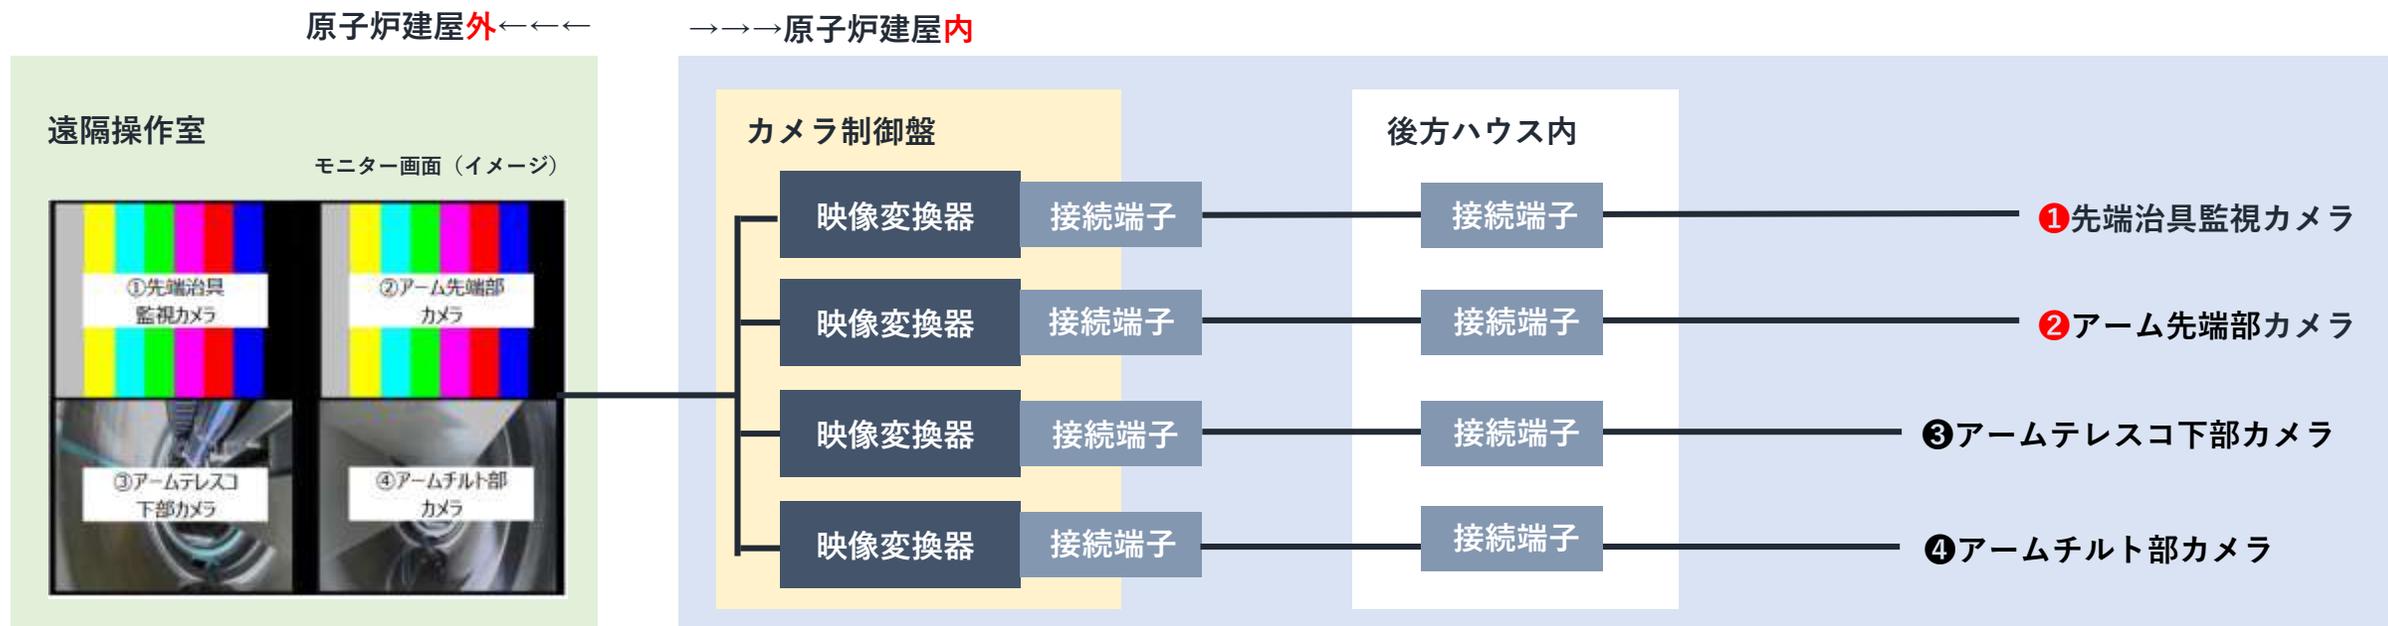
カメラ映像に関する調査について

原因特定に向け、これまでに遠隔操作室ならびに原子炉建屋内のテレスコ式装置において、カメラケーブル、各接続端子、映像変換器の外観および信号確認、絶縁抵抗の測定等を実施しています。

原子炉建屋内のカメラ制御盤内で、4組の「カメラケーブル（光ファイバー）」と「映像変換器」の接続の組み合わせ変更を実施し
 モニター表示も連動して移動することを確認しました。
 原子炉建屋内のカメラ制御盤より遠隔操作室側の状態に問題はないと考えています。

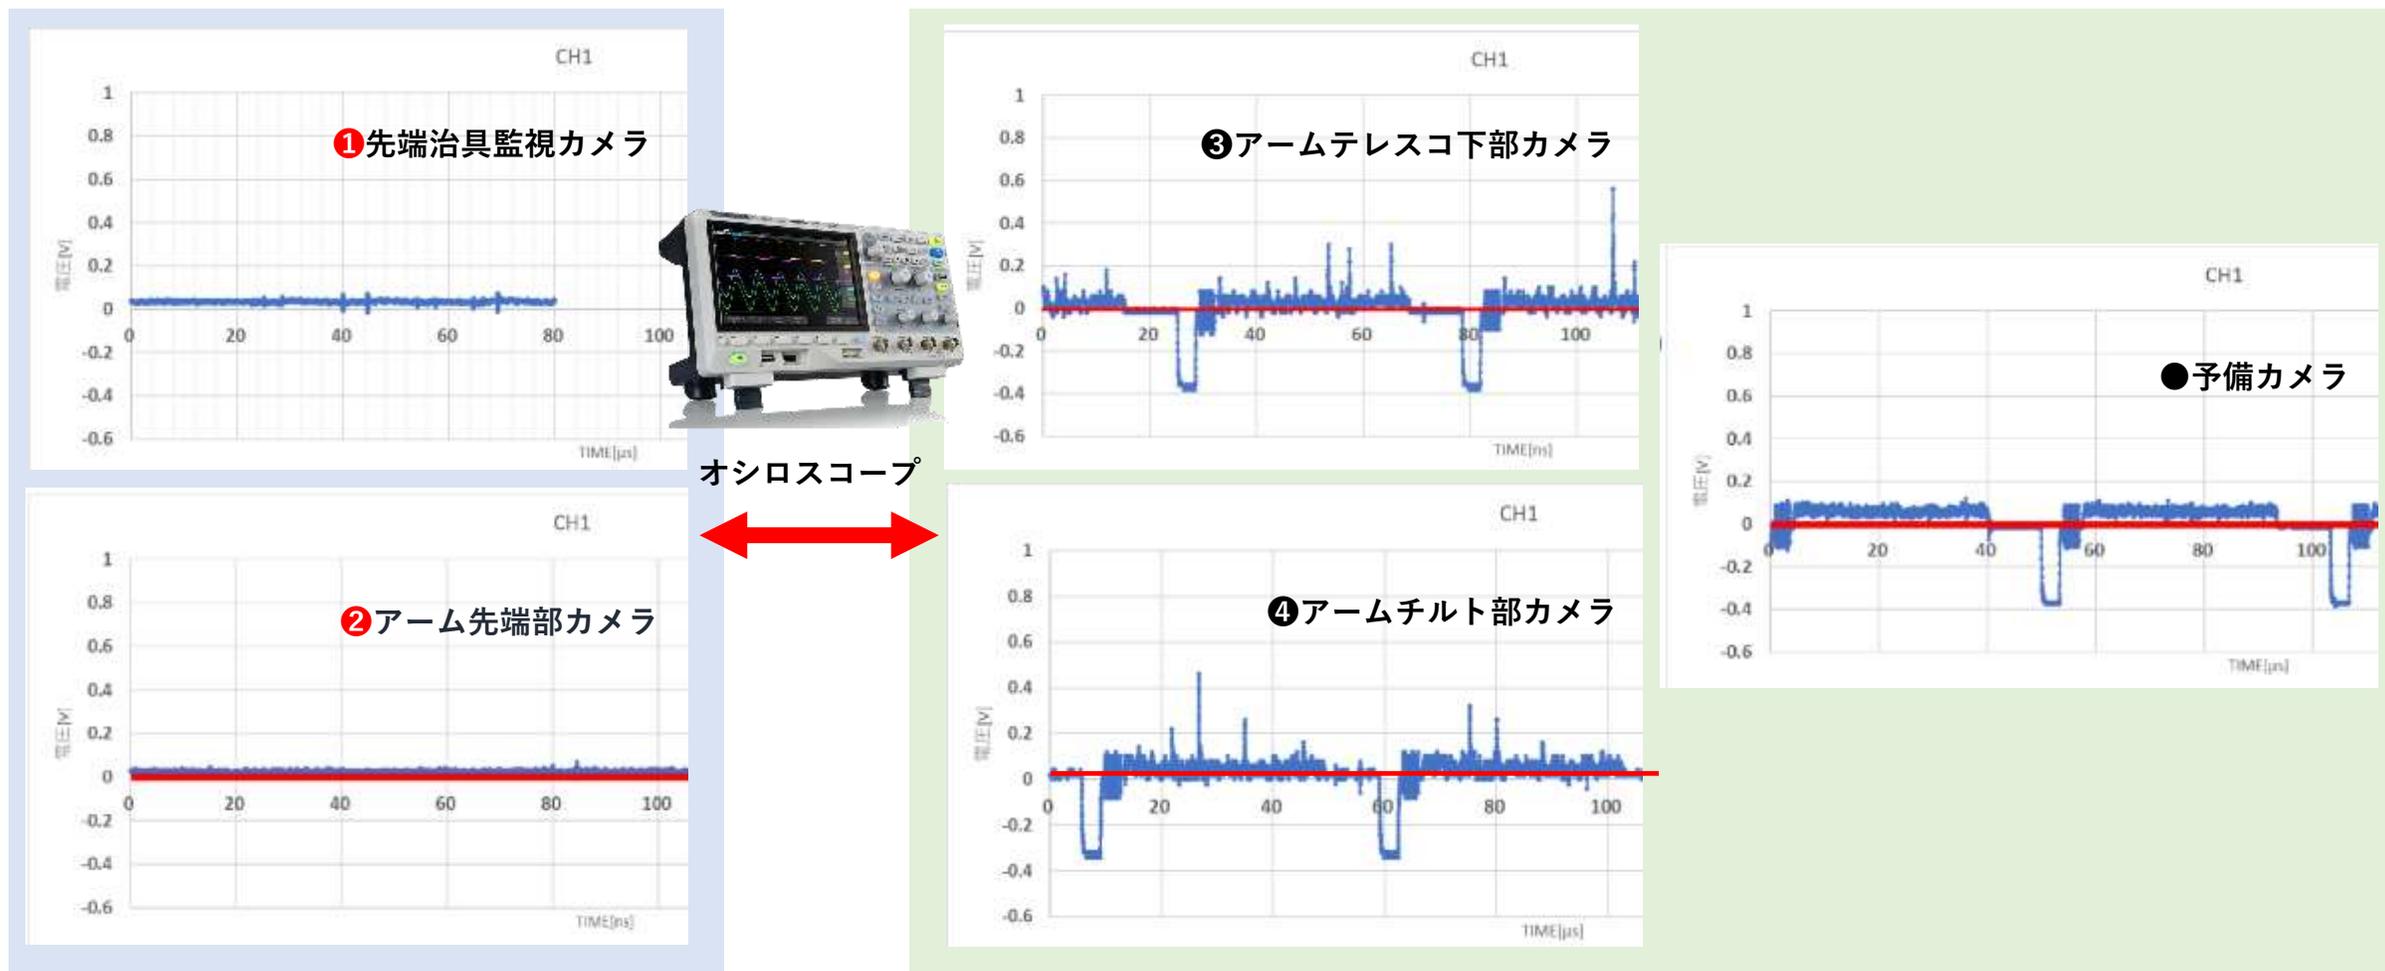
カメラ映像に関する調査について

9月21日～22日、電気信号をグラフィカルに表示する計器（オシロスコープ）を活用し、カメラから送られてくるの信号波形による「カメラ信号の強度確認」を行いました。「①先端治具監視カメラ②アーム先端部カメラ」と「その他のカメラ」では信号挙動に違いがあることを確認しました。

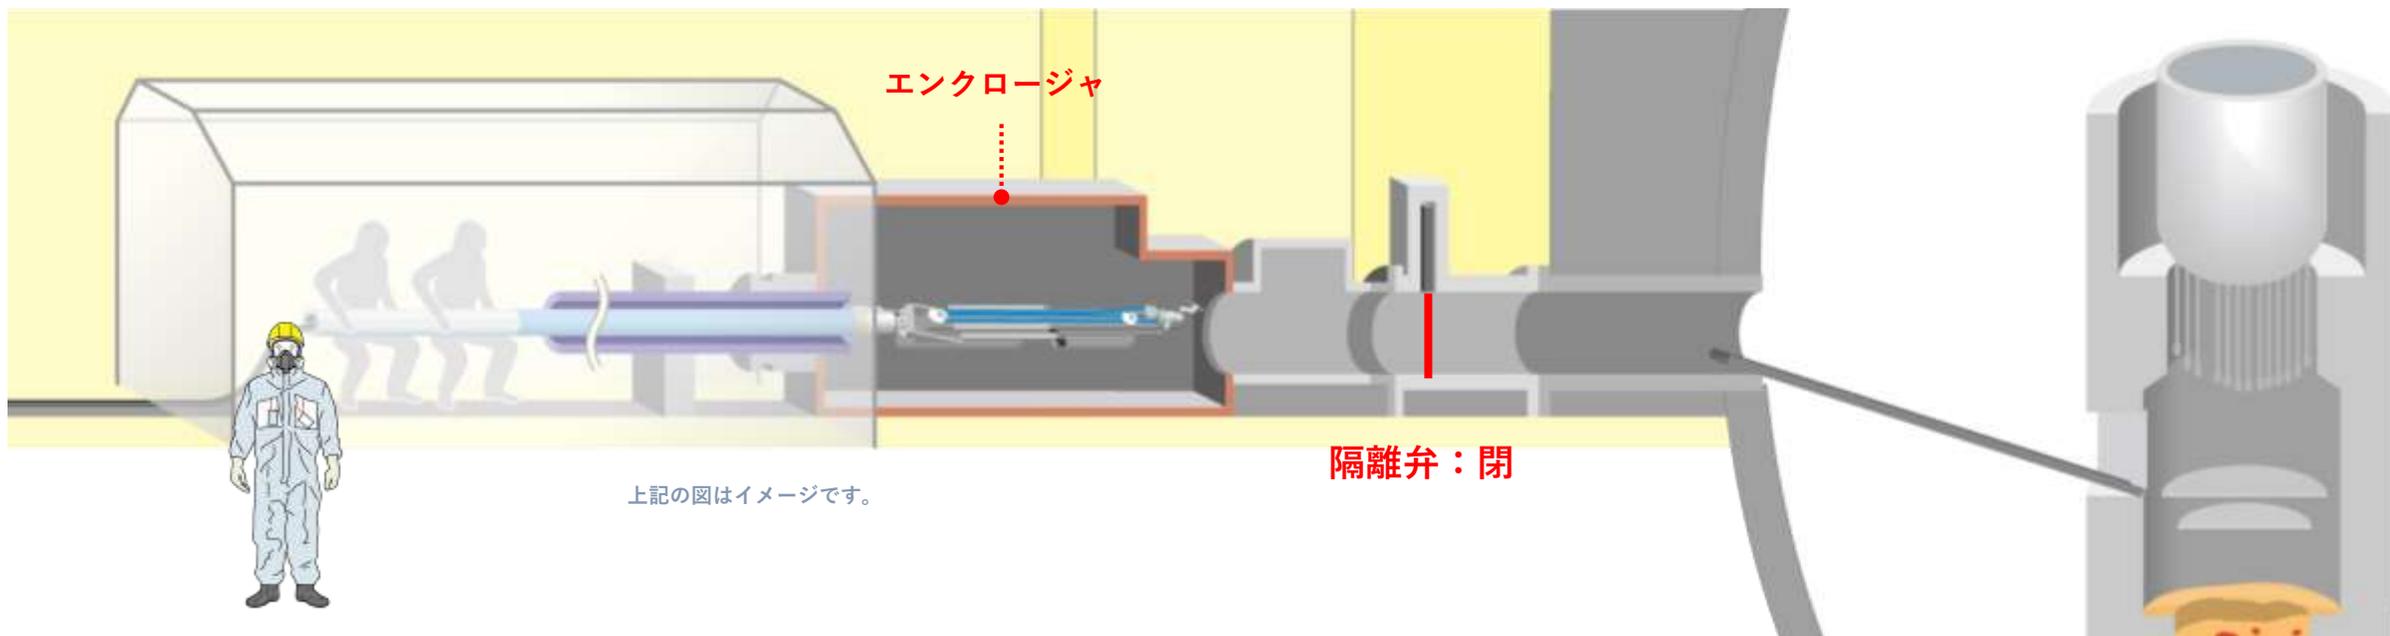
カメラ映像に関する調査について

原因特定に向けて、9月23日から「テレスコ式装置」のガイドパイプの引き抜き作業を開始し、**先端治具をエンクロージャ※内に格納する引き戻し作業を9月25日に完了し、隔離弁を閉にしました。**

9月27日、**カメラの外観確認**を実施し、外観に**損傷や異常は確認されませんでした。**

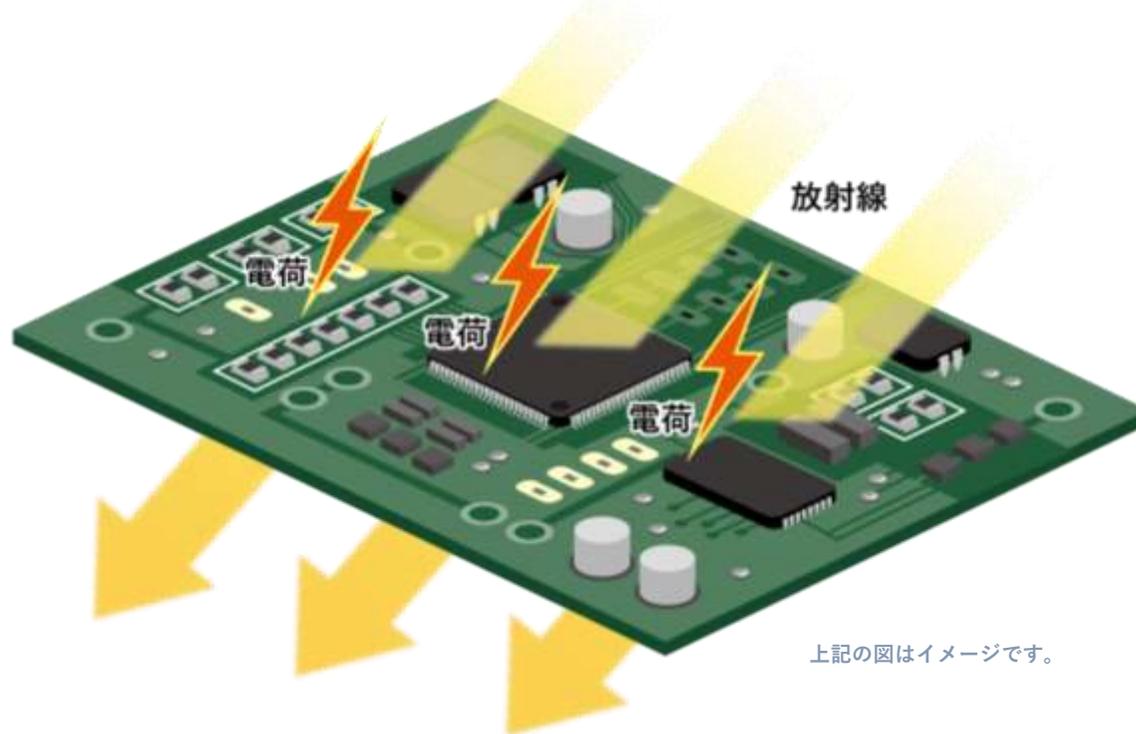
カメラ映像に関する調査について

推定メカニズムとして、カメラの半導体素子に放射線が通過し、「電離作用により発生した多量の電荷」の影響が考えられます。そのため、9月27日から10月3日の間、テレスコ式装置を「原子炉内に比べて比較的線量の低いエンクロージャ」内に置きカメラの電源を「入」状態、または「切」状態で待機させ、蓄積した電荷の低減によるカメラ状態の回復を試みました。しかしながら、引き続きカメラ映像が遠隔操作室内のモニターに、適切に送られてきませんでした。

10月4日、カメラ本体に一時的に高い電圧をかけ、映像確認・検証を行いました。カメラ映像の状態に変化はありませんでした。今後、テレスコ式装置のカメラまたはケーブルの取り換えを想定した作業の検証や準備、スケジュール精査等を進めます。
