福島第一原子力発電所 廃炉作業の取り組みに関するご報告

福島第一原子力発電所の廃炉に向けた取り組みの進捗状況等について

燃料デブリの取り出しの取り組み状況について

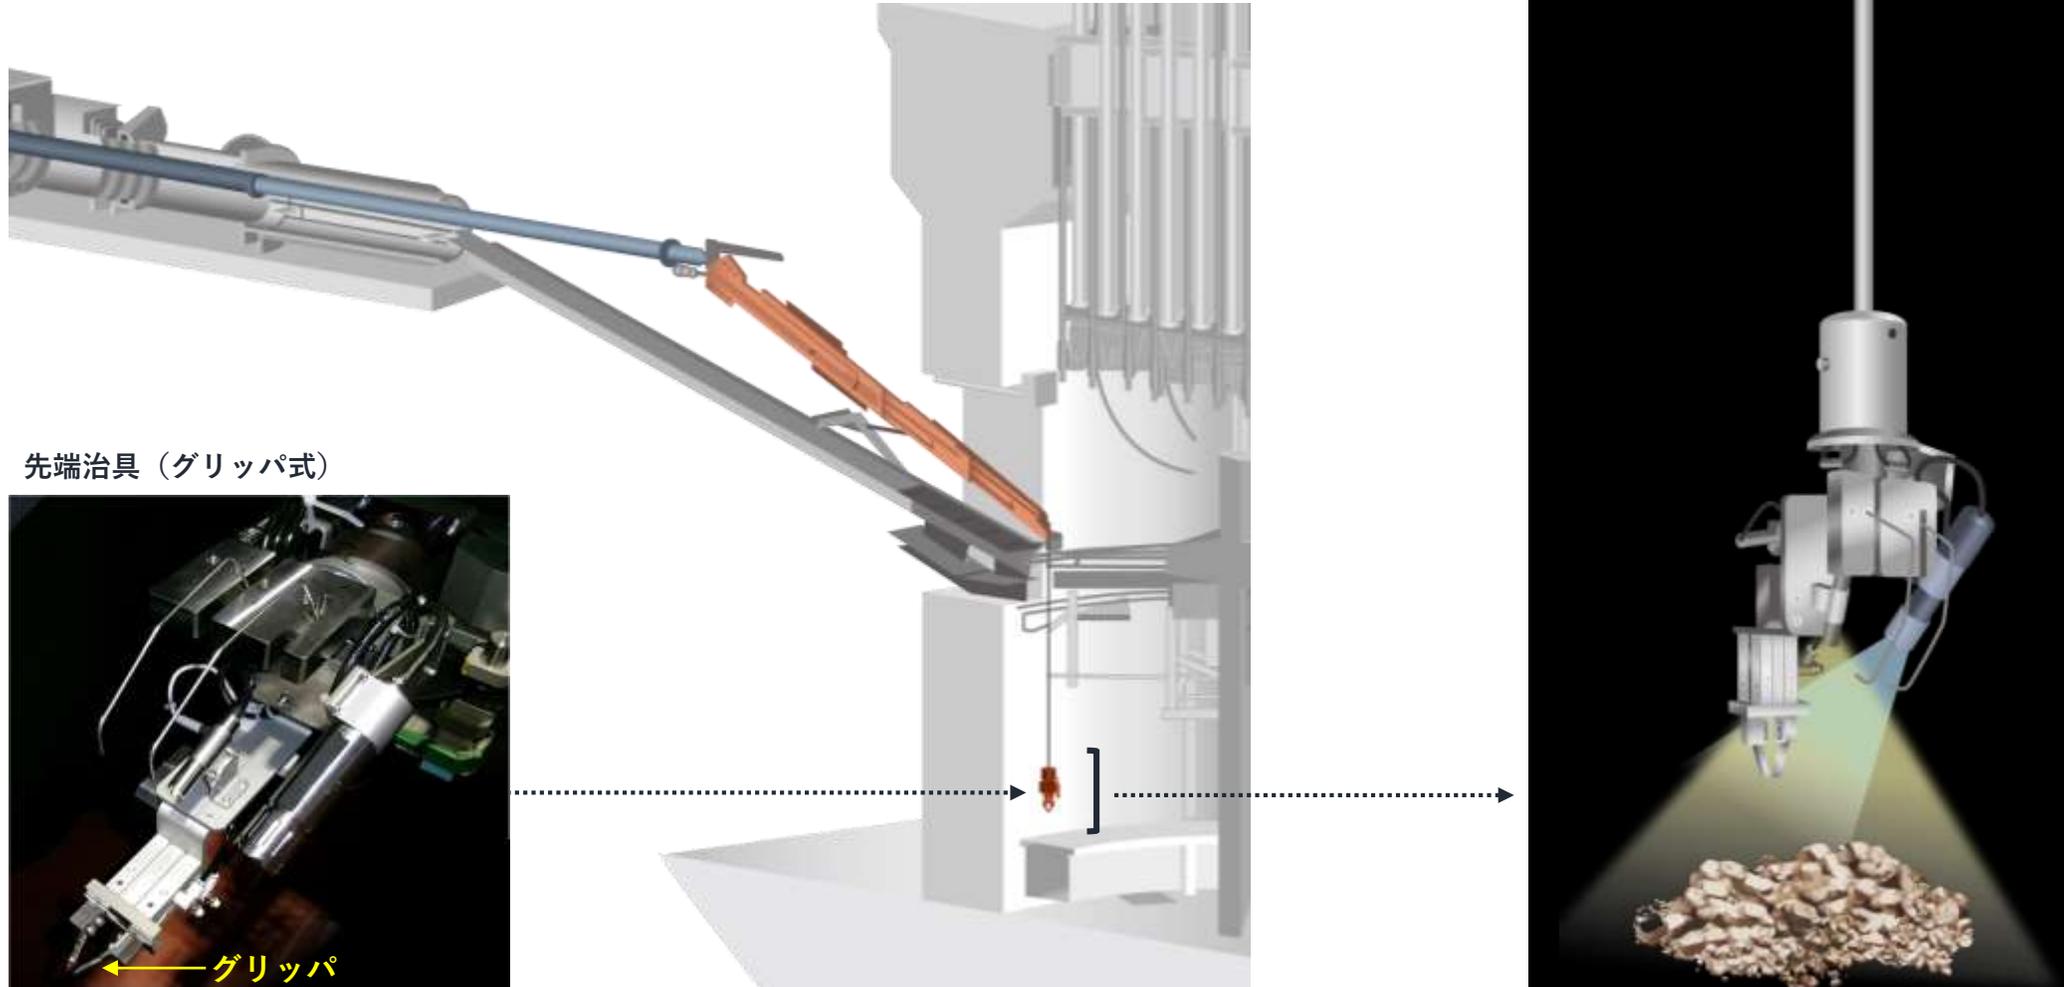
[テレスコ式試験的取り出し装置] による燃料デブリ試験的取り出し

先端治具（グリッパ方式）をペDESTAL底部に向けて吊り降ろし、燃料デブリ 約3g以下を採取（計画）します。

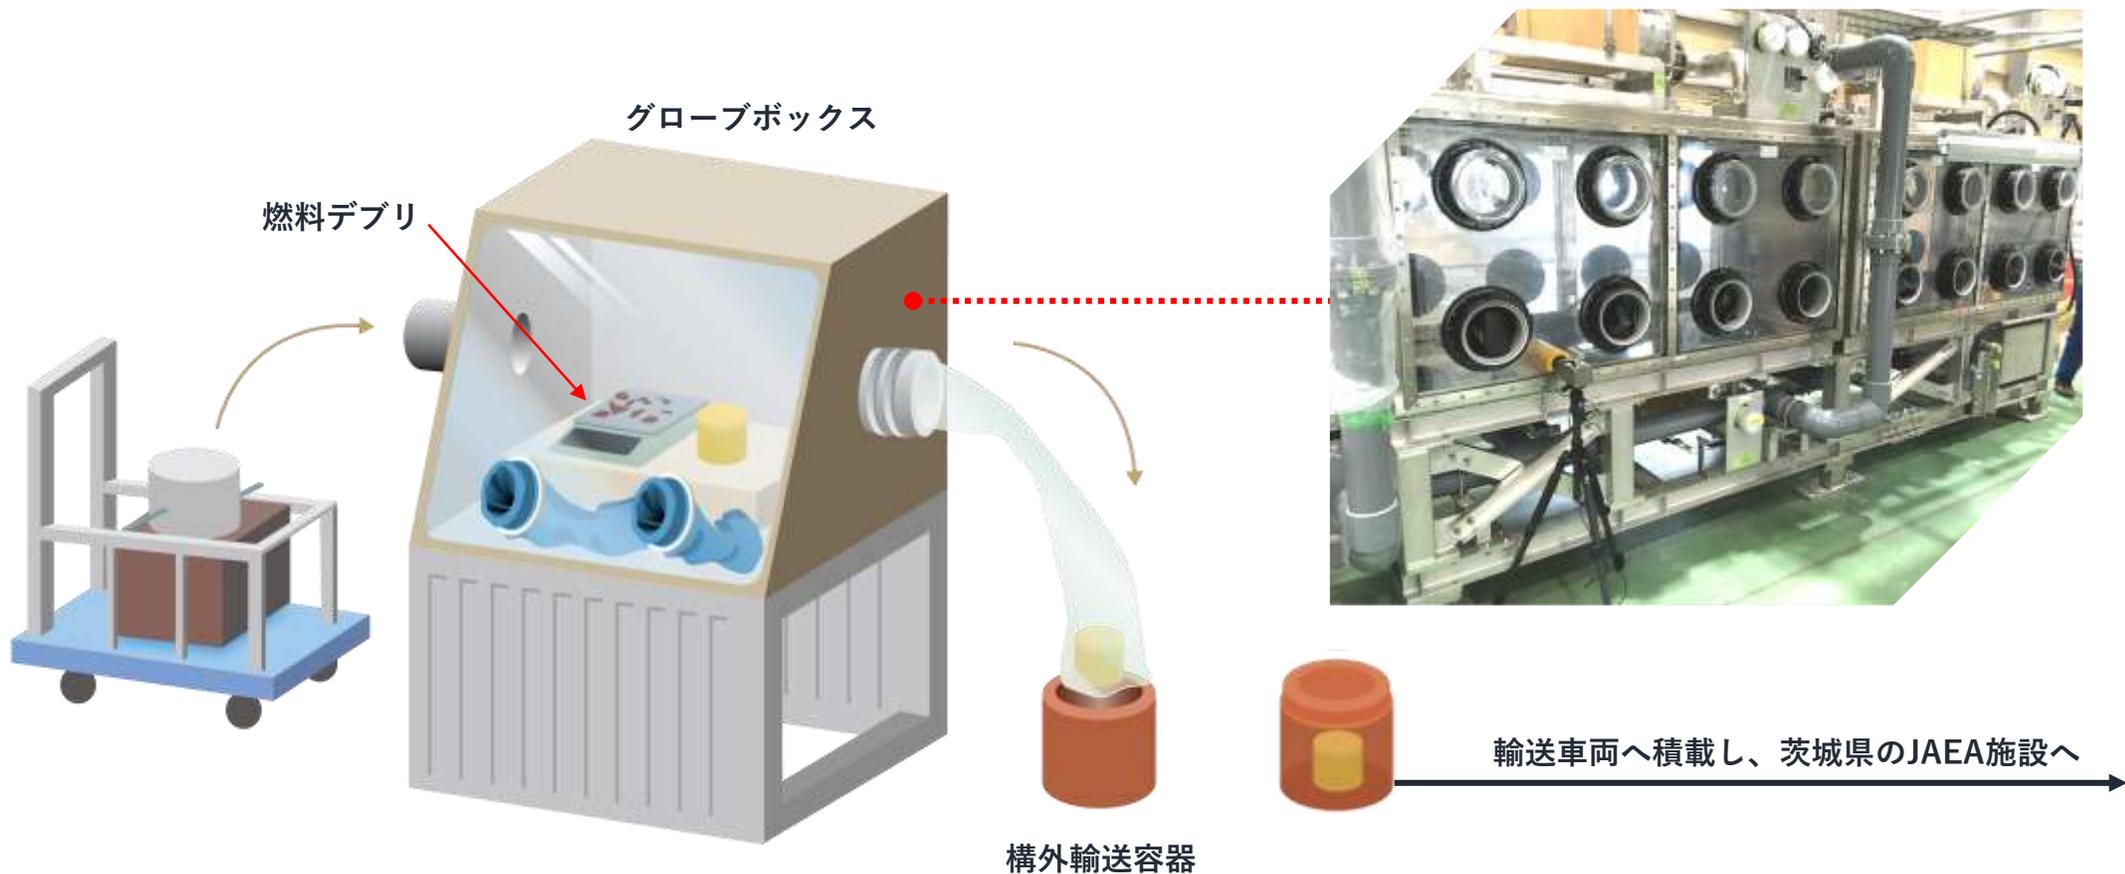
「試験的に取り出した燃料デブリ」について

「試験的に取り出した燃料デブリ（約3g程度）」は、**グローブボックス[※]**内で**各種測定**、**容器への収納**を行い、ビニール製バックにて汚染防止拡大を図りながら容器を取り出し、**構外輸送容器**へ**収納**します。その後、輸送車両へ積載し、茨城県の**JAEA施設**へ**輸送**して性状の分析等を行います。

※グローブボックス：放射性物質を閉じ込めるステンレス及び樹脂製の密閉容器

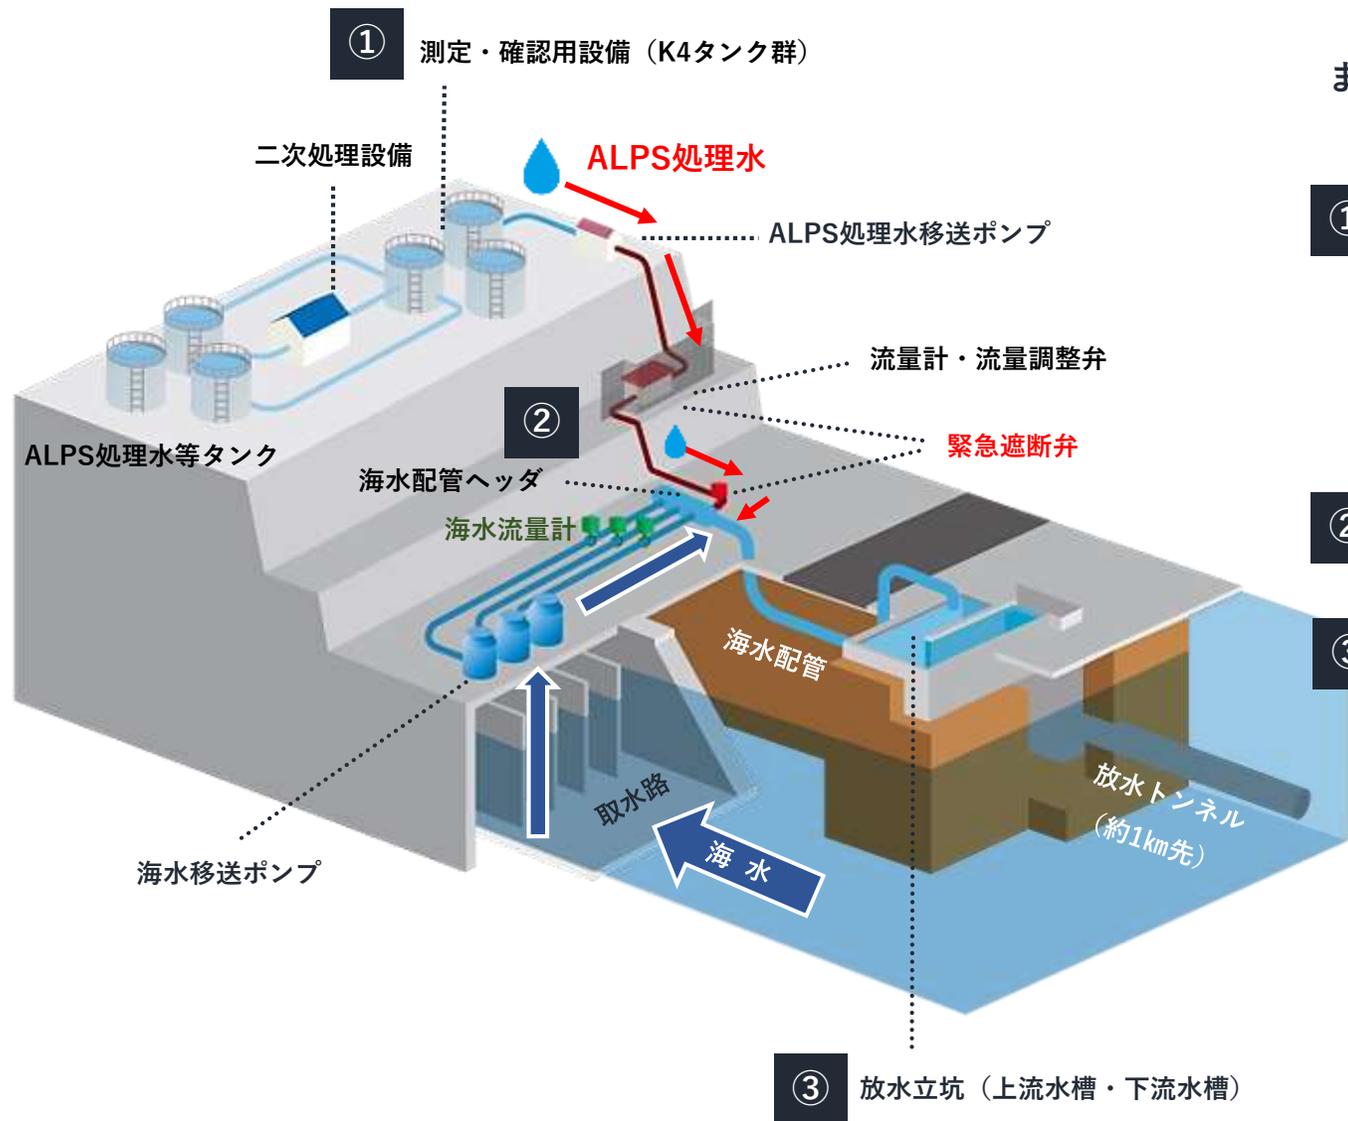
ALPS処理水の海洋放出の流れ

まず、汚染水から62種類の放射性物質をALPSで除去します。

① 測定・確認用設備 (K4 タンク群) にて、上記の水を「受け入れ」タンク群内で循環かく拌して水を均一化した上で「測定」します。**放射性物質**の放出基準である**告示濃度比総和1未満**を「確認」した後、ALPS処理水を移送ポンプで送ります

② 配管ヘッダで海水と混合し、100倍以上に薄めます

③ **トリチウム**が「**1,500ベクレル/ℓ未満**」であることを**確認**した上で上流水槽から下流水槽、そして放水トンネルから放出します

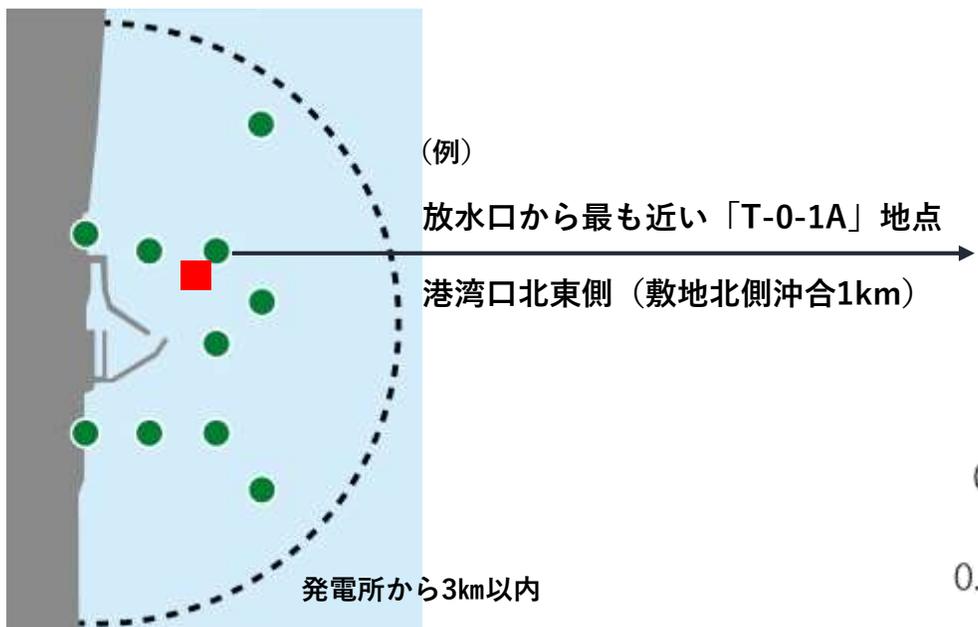
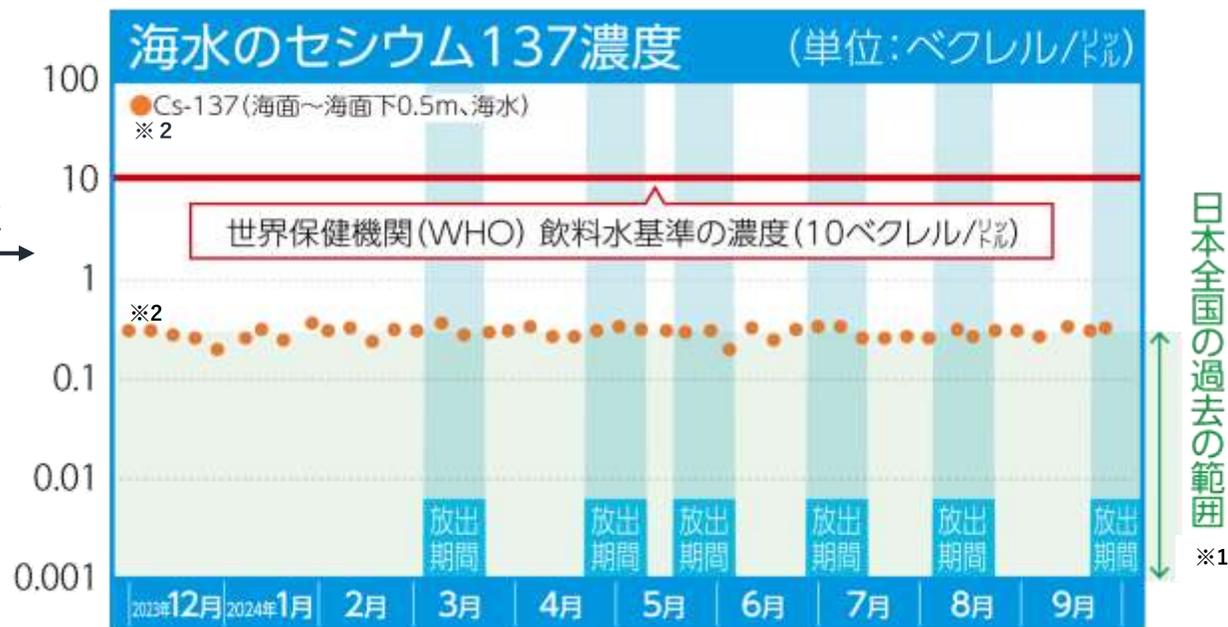
■迅速測定「セシウム137濃度（単位：ベクレル/ℓ）」

ALPS処理水の海洋放出前から海水モニタリングを実施しており、環境の変化を見るための**主要核種**である放射性物質「**セシウム137**」の濃度は**日本全国の海水モニタリングで観測された過去の変動範囲^{※1}と同程度の濃度で推移**しています。

※1：観測された範囲は、右記データベースにおいて2019年4月～2022年3月に検出されたデータの最小値～最大値の範囲。（出典：日本の環境放射能と放射線環境放射線データベース）

※2：●印は、測定値が検出限界値（検出下限値）未満であったことを示しています。検出限界値は測定環境や測定器ごとの特性によって変動します。

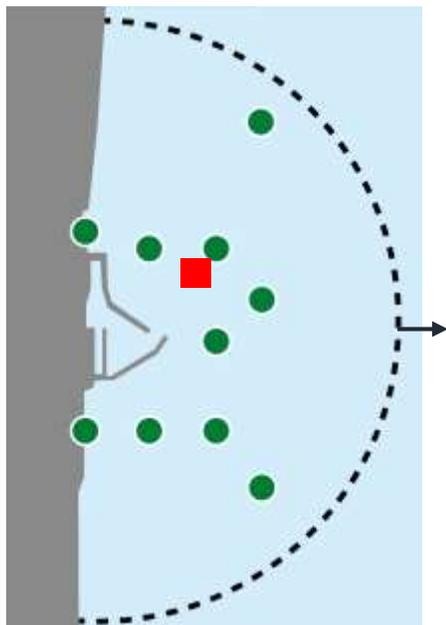
発電所から3 km以内 10地点

第1回：検出限界値未満～最大29 < 700

第2回：検出限界値未満～最大7.7 < 700

第3回：検出限界値未満～最大18 < 700

第4回：検出限界値未満～最大9.0 < 700

放出開始以降、「発電所から3 km以内：10地点」「発電所正面の10km四方内：4地点」において、検出限界値を10ベクレル/ℓ程度に上げて迅速に結果を得る分析を実施してきました。今まで「WHO飲料水ガイドライン：1万ベクレル/ℓ」「政府方針で示された海洋放出のトリチウム濃度の上限：1500ベクレル/ℓ」「当社の放出停止判断レベル（運用指標）：< 発電所から3 km以内で700ベクレル/ℓ > ・ < 発電所から10km四方内で30ベクレル/ℓ >」を全て下回っています。

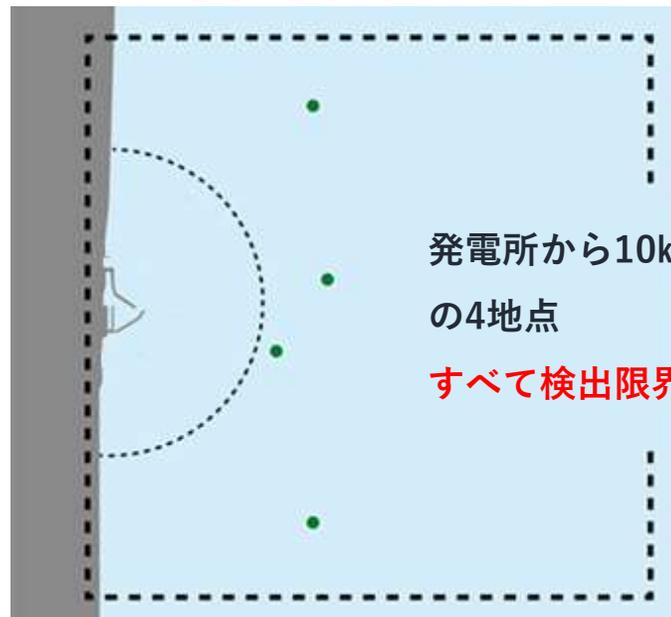
発電所から10km四方内の4地点

すべて検出限界値未満

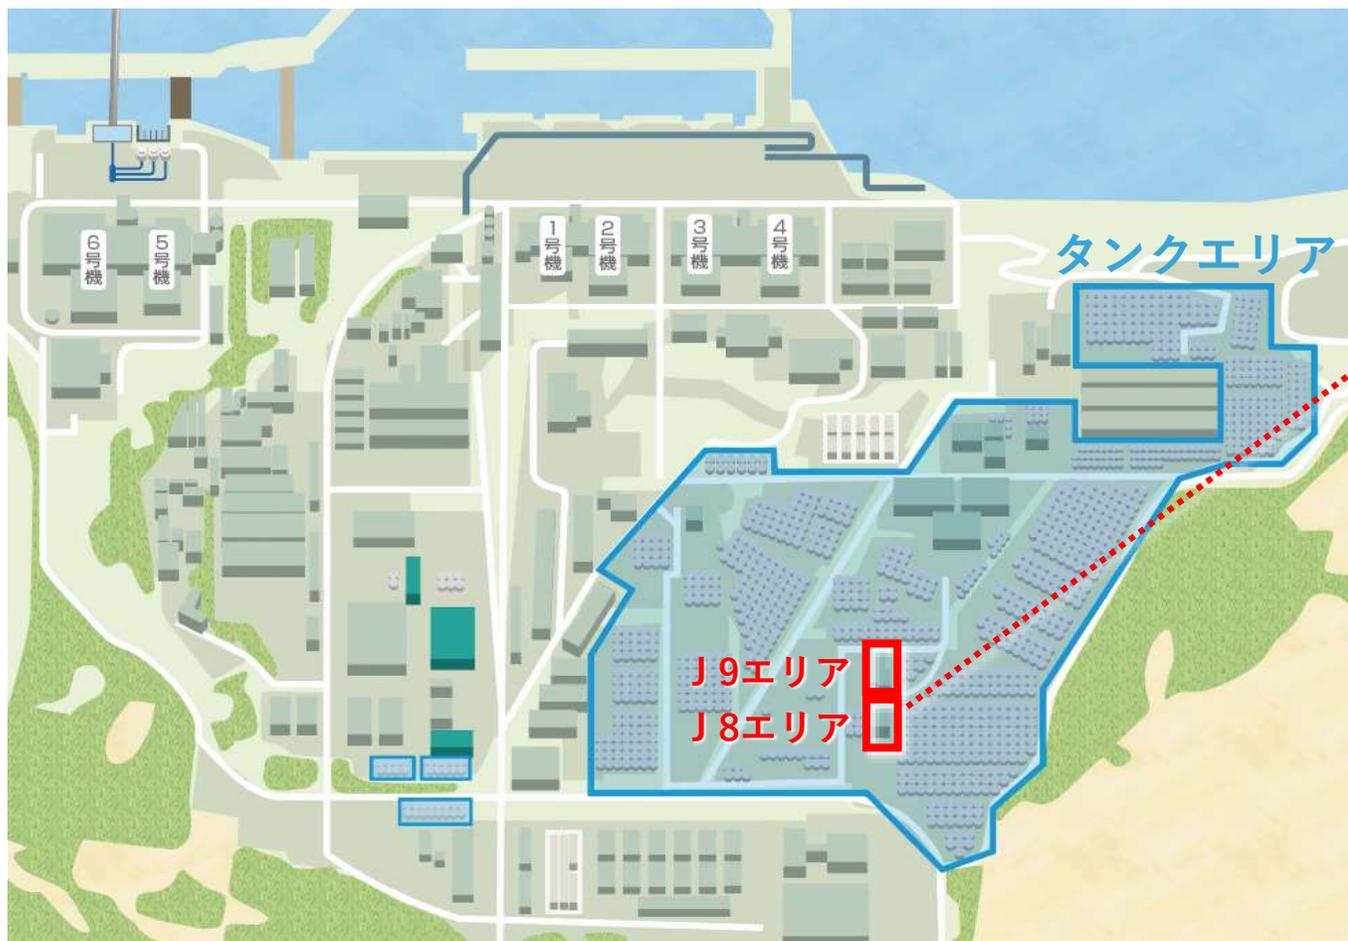
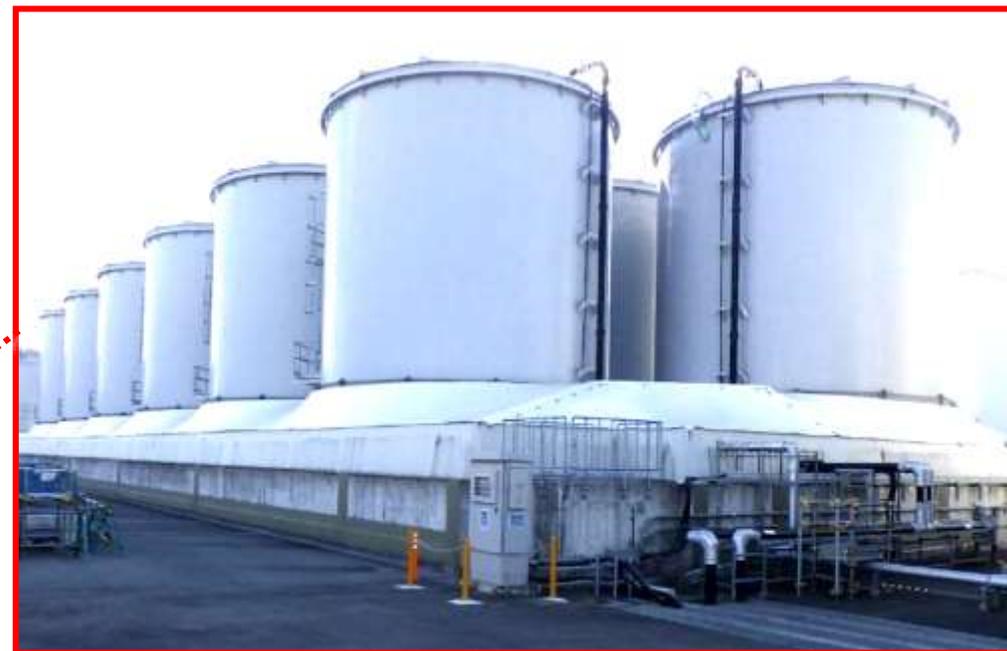
タンクの解体について

ALPS処理水の海洋放出に伴い、「処理水の貯蔵に使用しなくなったタンク」は、計画的に解体を行い、廃炉に必要な施設を建設する敷地を確保していきます。まず「J8・J9エリアの溶接型タンク21基」について、2024年度下期～2025年度末頃に解体を行う予定です。解体した敷地には、「3号機の燃料デブリ取り出し関連施設」の建設を想定しています。

タンクの解体は、機械や重機により行います。
解体した金属片は、除染した上でコンテナに収納し、実施計画で定められた一時保管エリア（具体的な保管エリアは検討中）に保管する予定です。
