(1) 原子炉循環冷却と汚染水の貯蔵概念図

### (3) 護岸エリアの汚染状況と対策の進捗

# (5) 汚染水対策／抜本対策・緊急対策

# (7) H4エリアNo.5タンクの調査状況並びにタンクからの漏えいに対するリスク低減対策（抜粋）

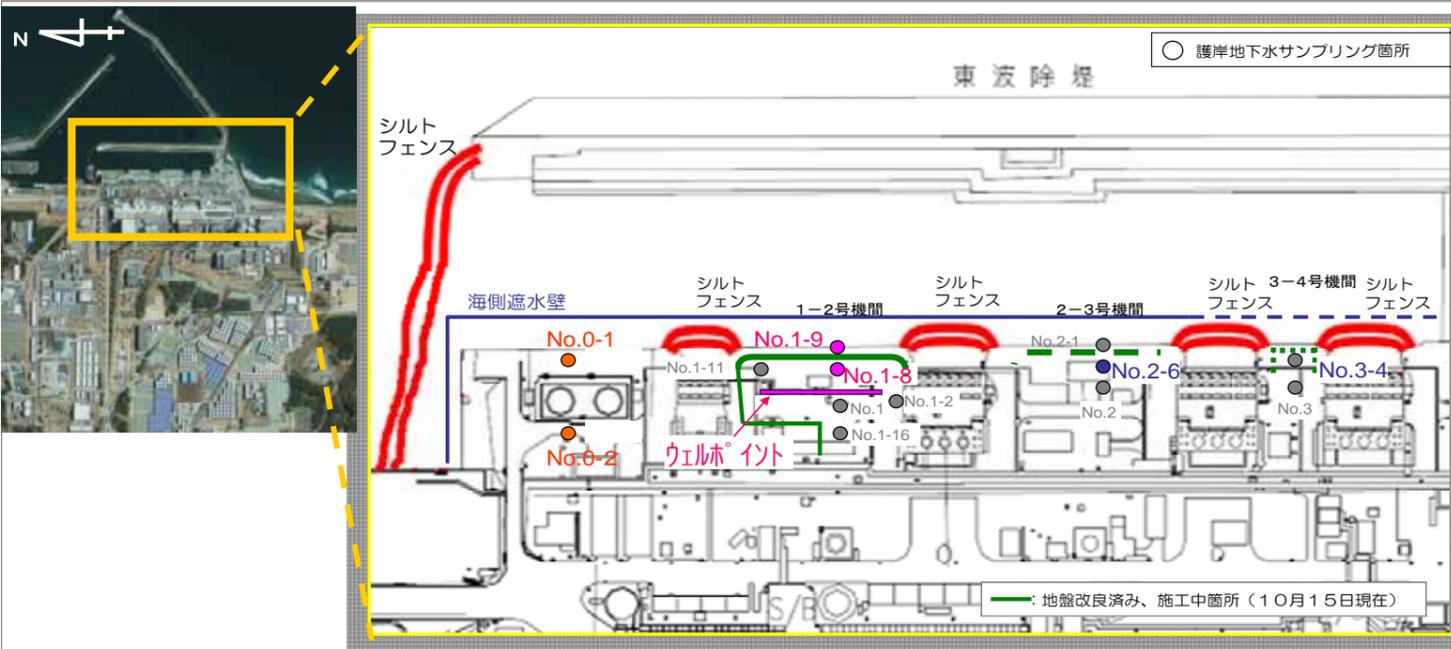
#### 敷地内地下水のモニタリング状況

**No. 0-1**  
セシウム137: 14(11/10)  
全ベータ : 80(11/10)  
トリチウム : 26,000(11/3)

**No. 1-9(地盤改良部分よりも海側)**  
セシウム137: 40(11/10)  
全ベータ : 64(11/10)  
トリチウム : 440(11/7)

**No. 2-6**  
セシウム137: ND(11/10)  
全ベータ : 1,900(11/10)  
トリチウム : 1,100(11/6)

**No. 0-2**  
セシウム137: 0.8(11/10)  
全ベータ : ND(11/10)  
トリチウム : ND(11/3)

**No. 1-8**  
セシウム137: 69(11/11)  
全ベータ : 11,000(11/11)  
トリチウム : 1,600(11/4)

**No. 3-4**  
セシウム137: 3.6(11/6)  
全ベータ : ND(11/6)  
トリチウム : ND(11/6)

**ウェルポイントくみ上げ水**  
セシウム137: 1.3(11/11)  
全ベータ : 240,000(11/11)  
トリチウム : 130,000(10/21)

1-2号機の地下水の値は、海側に行くに従って減少しており、**ウェルポイント・地盤改良等の対策効果が表れている**と考えます。

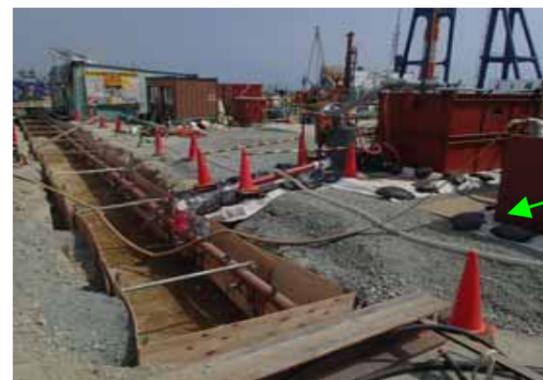
ウェルポイント(くみ上げ井戸)の敷設状況

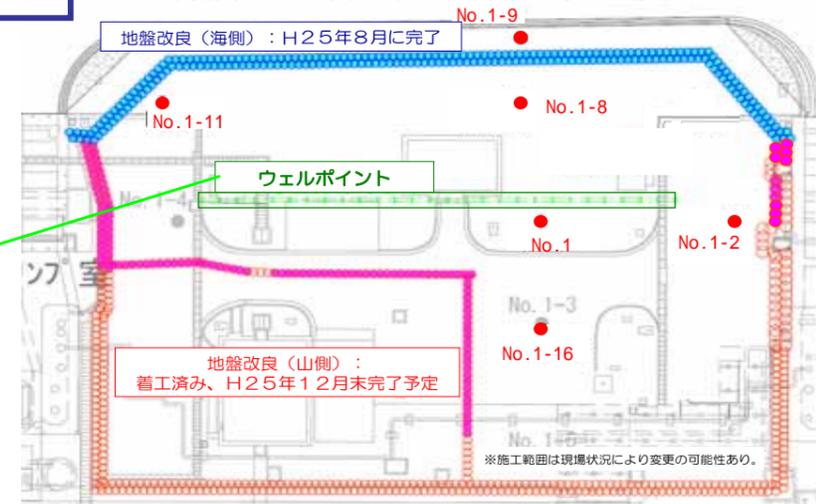
1-2号機間の地盤改良(水ガラス注入)等の進捗状況

※2-3号機間については、海側・山側の地盤改良(水ガラス注入)に着手済み。(海側:11月上旬・山側:12月上旬完了予定)  
※3-4号機間については、海側の地盤改良(水ガラス注入)に着手済み。(海側:11月中旬・山側:12月末完了予定)

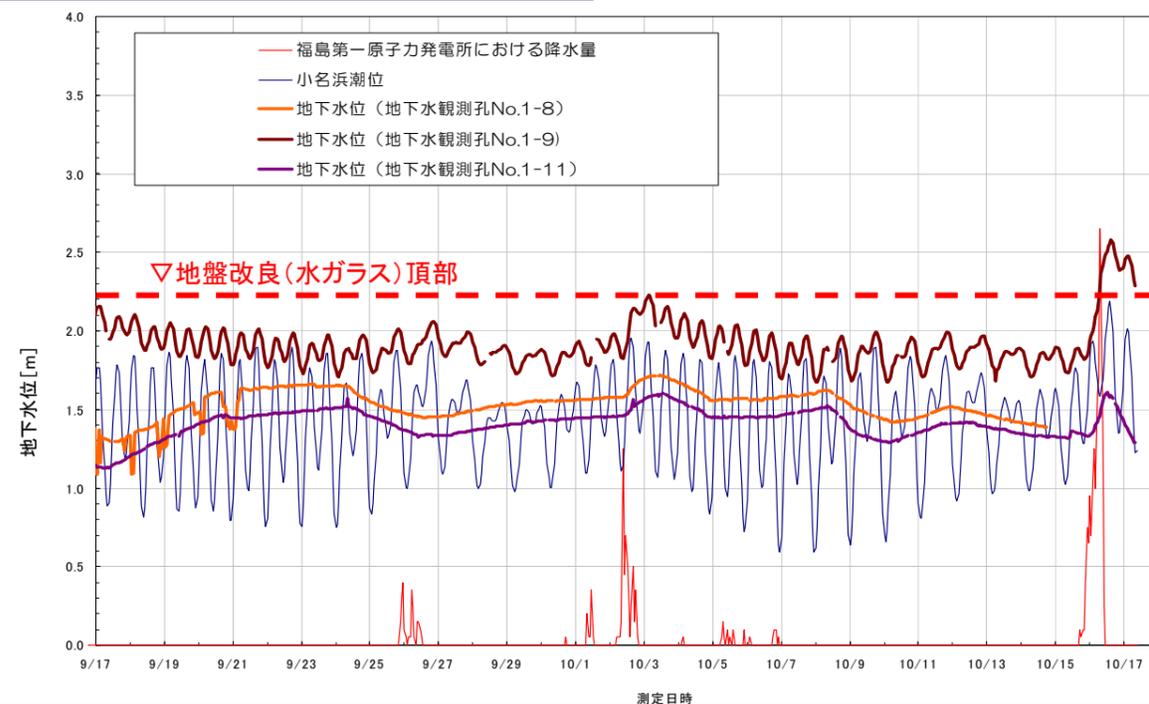
##### 地下水位と潮位の推移

○ウェルポイントにおける地下水のくみ上げにより、地盤改良箇所より山側の地下水位は、**地盤改良(水ガラス)の頂部よりも低い値で推移**しています。  
※台風18号・26号到来時も地下水位は地盤改良頂部を下回っています

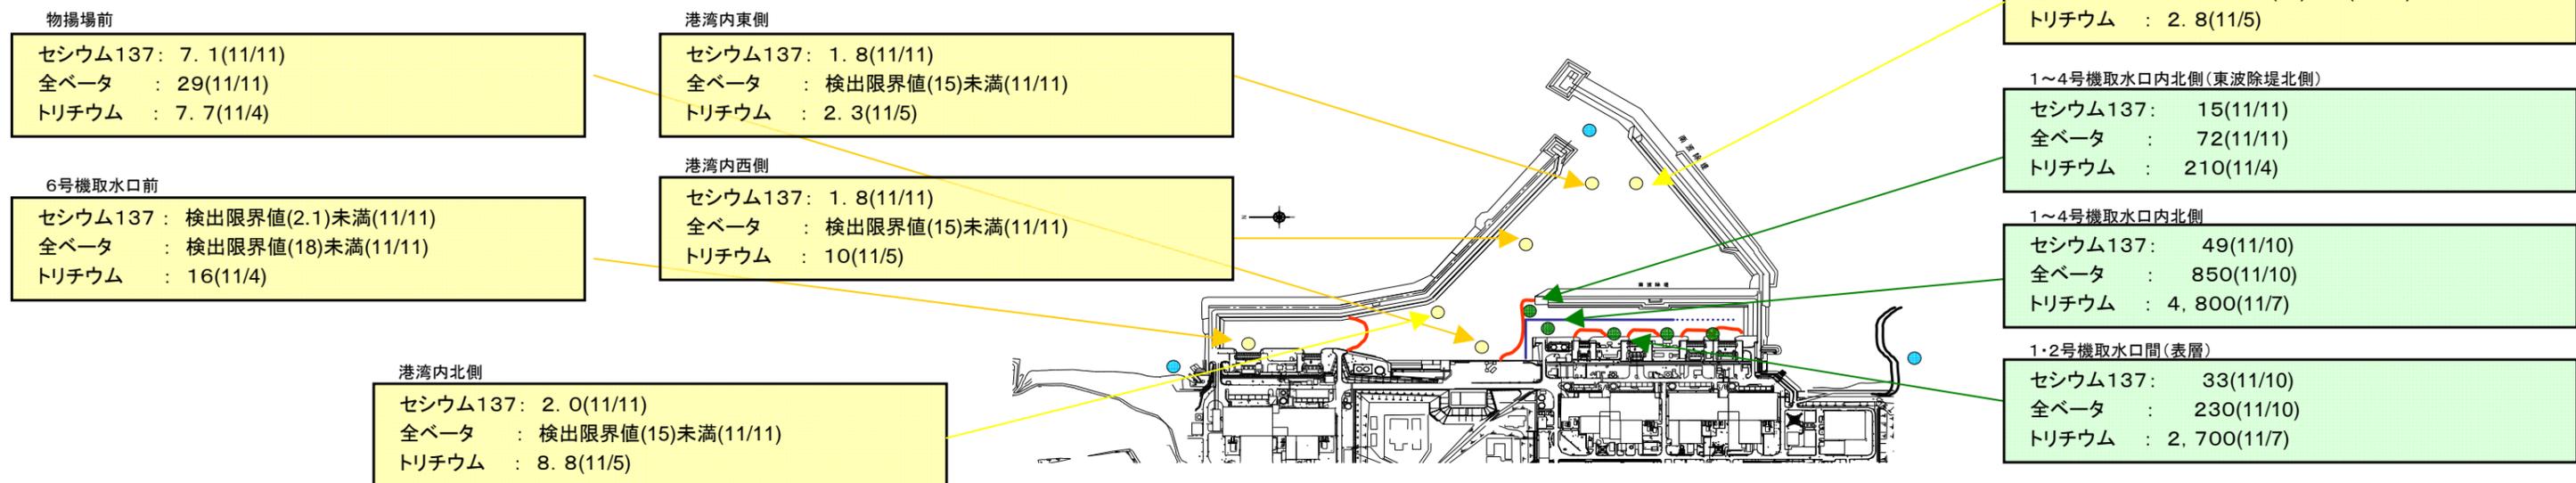
### ○港湾内・港湾境界付近における海域モニタリング地点

○分析項目および測定頻度

- ・トリチウム、セシウム、全ベータ：1回/週
- ・ストロンチウム：1回/月

● 海洋への影響をモニタリング

● 港湾内の放射能濃度の分布をモニタリング

● 港湾内への影響をモニタリング(地点抜粋)

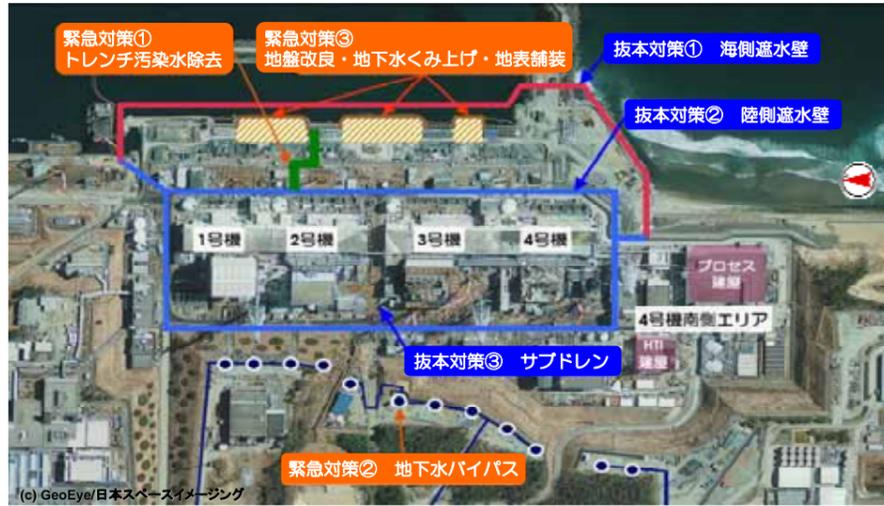
- ・汚染源除去……………①トレンチ内高濃度汚染水の除去【取り除く】
- ・汚染水増加の抑制……………②建屋山側の地下水くみ上げ(地下水バイパス)【近づけない】
- ・港湾への流出防止……………③汚染エリアの地盤改良・地下水くみ上げ・地表舗装【漏らさない】【近づけない】

- ・海洋流出の阻止……………①海側遮水壁の設置【漏らさない】
- ・汚染水増加抑制・港湾流出の防止……………②陸側遮水壁(凍土方式)の設置【近づけない】【漏らさない】
- ・原子炉建屋等への地下水流入抑制……………③サブドレンからの地下水くみ上げ【近づけない】

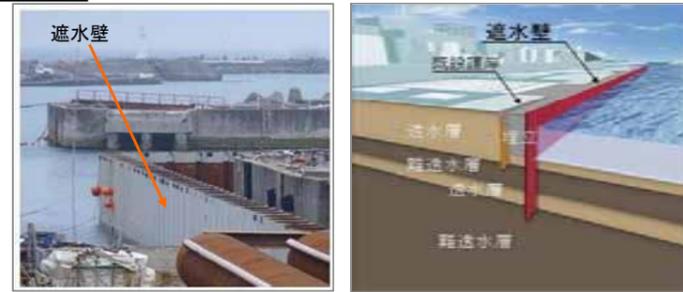
### 海洋流出の防止……海側遮水壁の建設

- 建屋の海側に遮水壁を設置し、護岸からの地下水流出を抑制
- 現在2号機取水路付近まで設置完了
- 来年9月完成目途

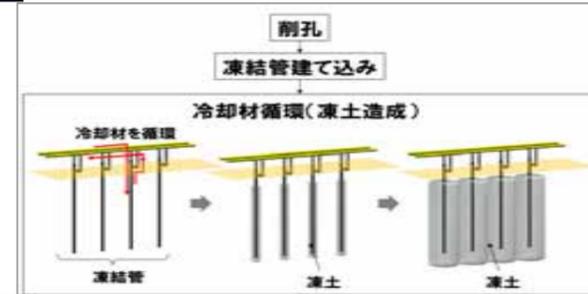
### 汚染水増加抑制・港湾流出の防止……陸側遮水壁(凍土方式)の設置

- 建屋の山側に遮水壁を設置し、建屋内への地下水流入による汚染水増加を抑制  
(今年度末迄にフィジビリティ・スタディを実施。2015年度上期の運用開始を目指す)[経済産業省補助事業]

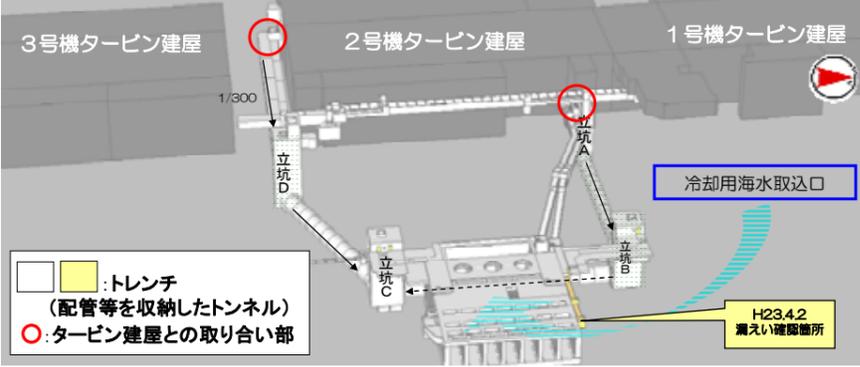
### 汚染源除去……トレンチ内高濃度汚染水の除去

- 事故直後、汚染水がトレンチ等を通じて取水口から海に流出
- 流出箇所は止水したが汚染水は地下構造物中に残留
- 残留汚染水を抜き取り閉塞させる

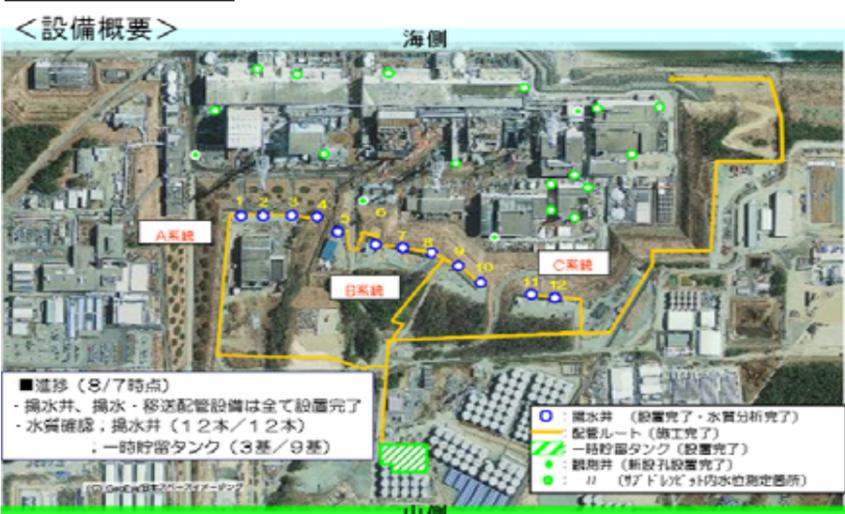
### 汚染水増加の抑制……建屋山側の地下水くみ上げ(地下水バイパス)

- 山側から流れてきた地下水を、建屋の上流で揚水・バイパスすることで建屋内への地下水流入量を減らす

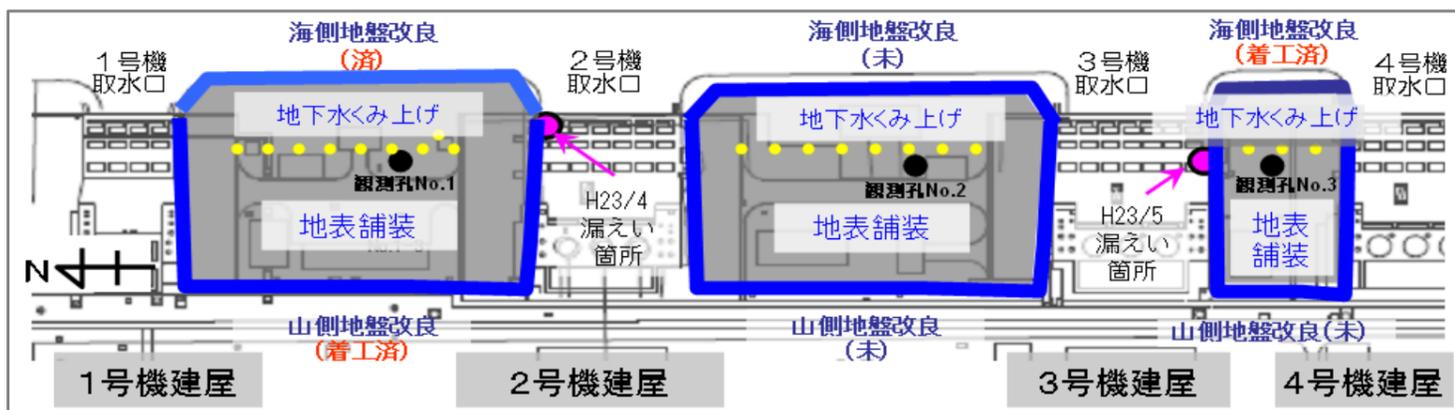
### 港湾への流出防止……汚染エリアの地盤改良・地下水くみ上げ・地表舗装

- 地盤改良を実施し汚染している地下水の流出を抑制  
(地盤改良は1/2号機間:7月8日～, 2/3号機間:8月29日～3/4号機間:8月23日～開始し, 継続実施中)
- 地盤改良し、ポンプで地下水を汲み上げ
- 上部をフェーシングし、雨水等の流入を抑制

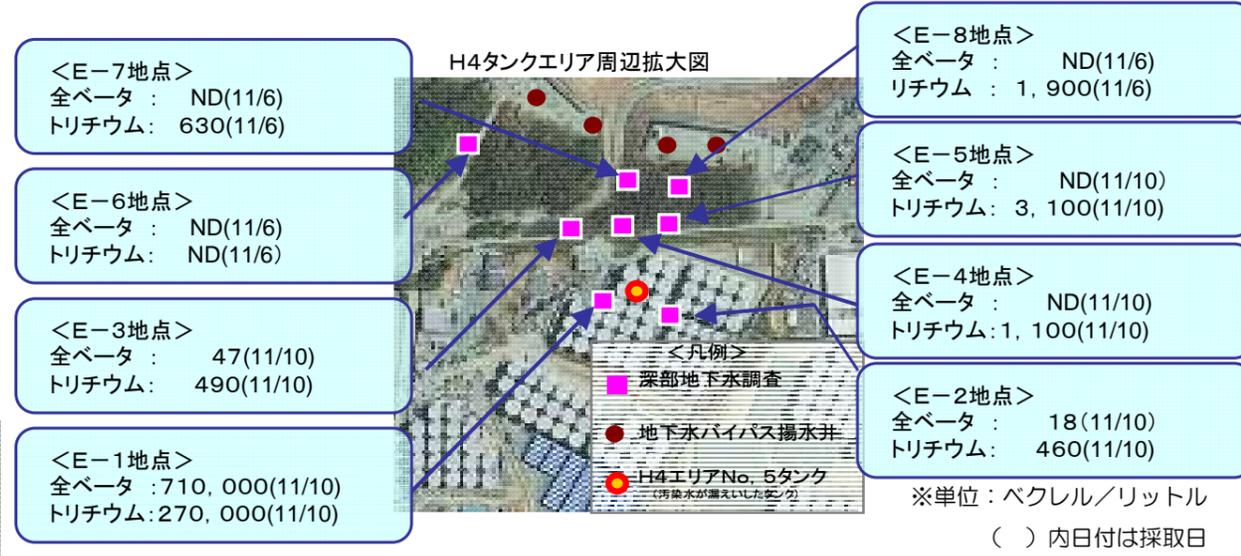
## (1) H4タンクエリア周辺地下水の値

E-1地点(漏えい箇所の北側)で高濃度のトリチウムが検出されています。

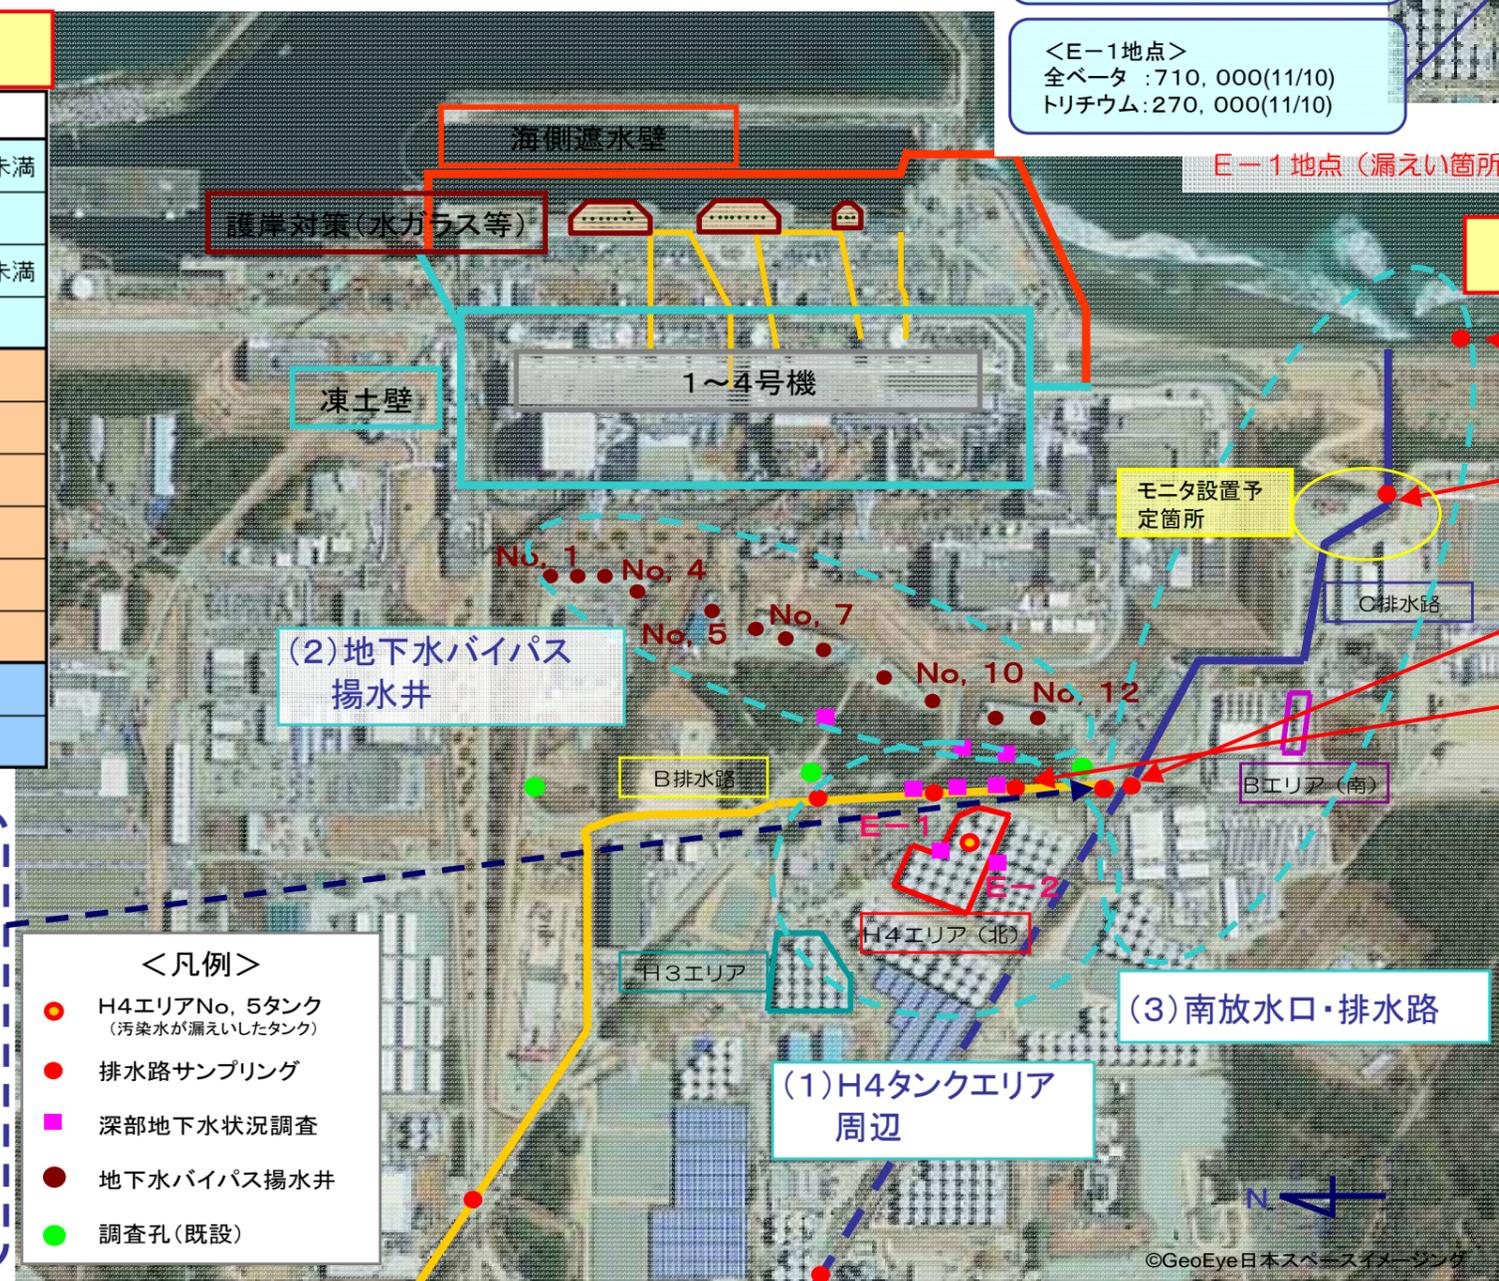
B・C排水路の8箇所の地点にてモニタリングを実施しています。排水路の常時監視についても準備を進めております。(11月末にモニタ設置予定)

- <凡例>
- H4エリアNo. 5タンク (汚染水が漏えいたタンク)
  - 排水路サンプリング
  - 深部地下水状況調査
  - 地下水バイパス揚水井
  - 調査孔(既設)

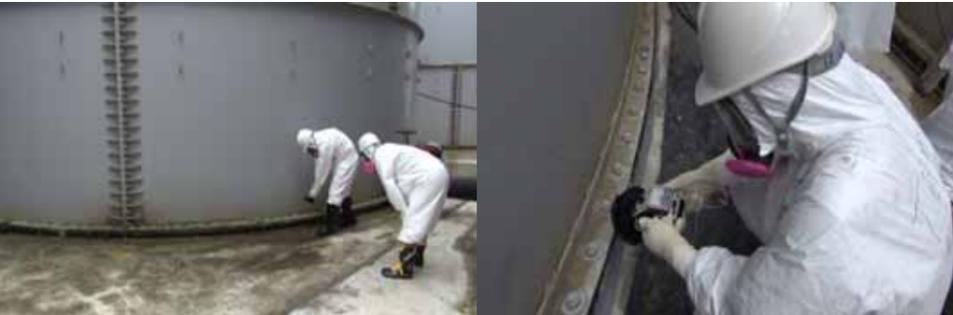
### ①タンクパトロールの強化

- パトロールの頻度を1日2回から4回に増加
- 要員は9月21日から日中・夜間ともに毎回30人（のべ120人・回/日）に増強
- 「目視点検」「線量測定」を組み合わせた包括的な確認を実施
- 平成25年11月末日まで水位計を設置し、遠隔・集中監視を開始

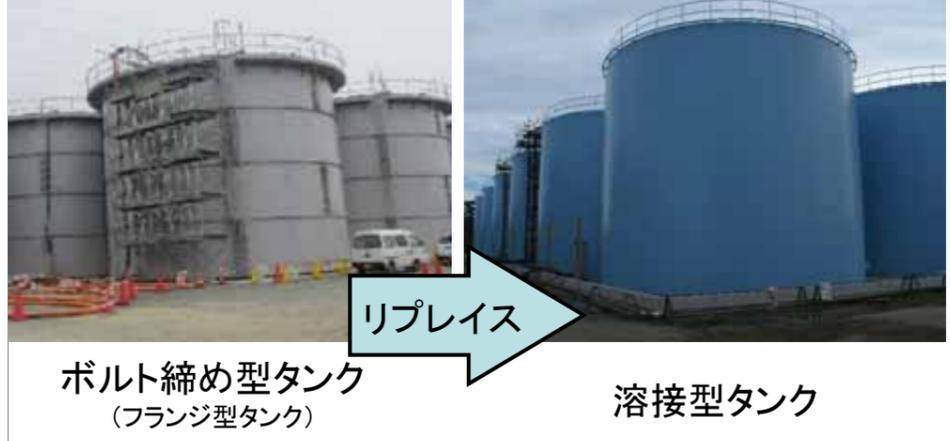
### ②溶接型タンクへのリプレイス

- タンク増設のため、複数エリアの同時設置や複数社の同時施工等を検討
- 貯水中の汚染水の移動先となる溶接型タンクの増設も加速  
→溶接型タンクへのリプレイスを加速

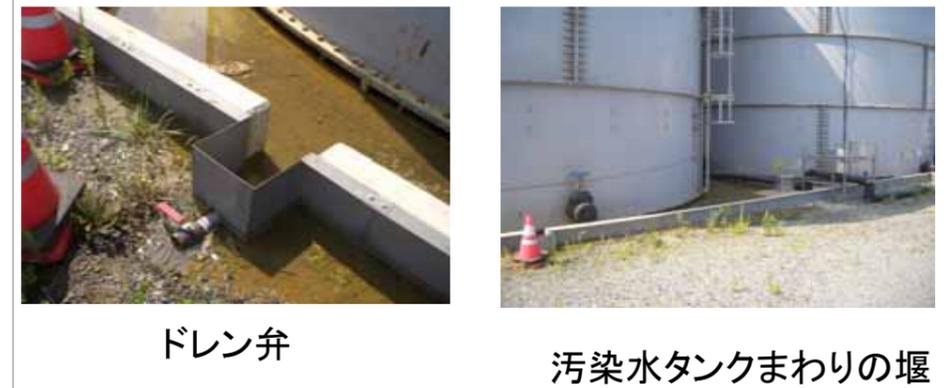
### ③堰排水弁を閉じる運用に変更

- 汚染水タンクまわりの堰排水弁（ドレン弁）を閉じる運用に変更
- 降雨等により堰内に水がたまった場合は測定し、放射線量が高い場合はタンクに戻す
