福島第一原子力発電所1～4号機の 廃止措置等に向けた中長期ロードマップ

(2) 廃止措置等に向けたロードマップ全体イメージ

(5) 1~4号機燃料/燃料デブリ取り出し計画

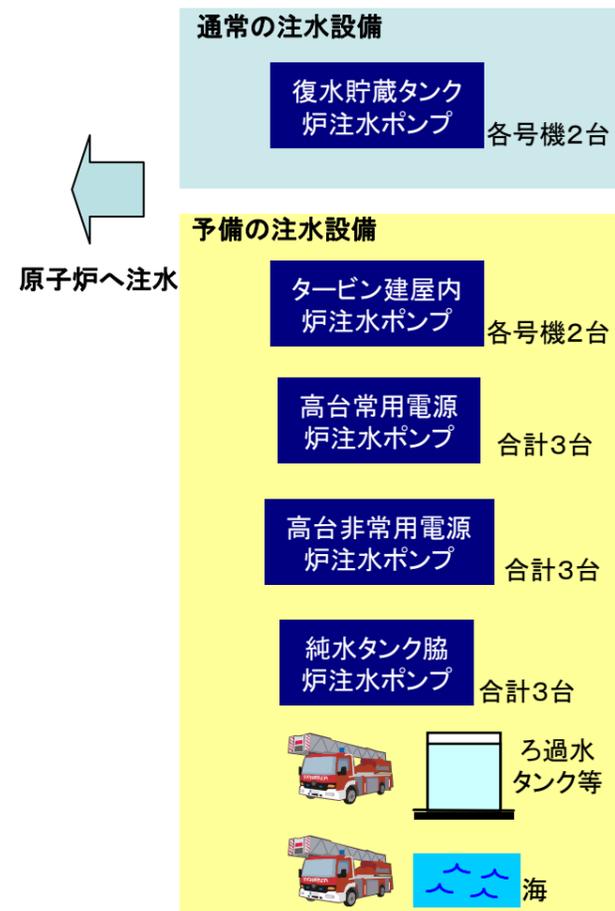
<冷却の多重化>

1~3号機の冷温停止状態を維持するために、冷却水の炉内への注水については、6つの予備手段を準備しています。

電源を喪失しても、3時間以内には消防車による注水が再開可能です。

また、注水ポンプの水源となるタンクについても、複数用意されており、多重化が図られています。

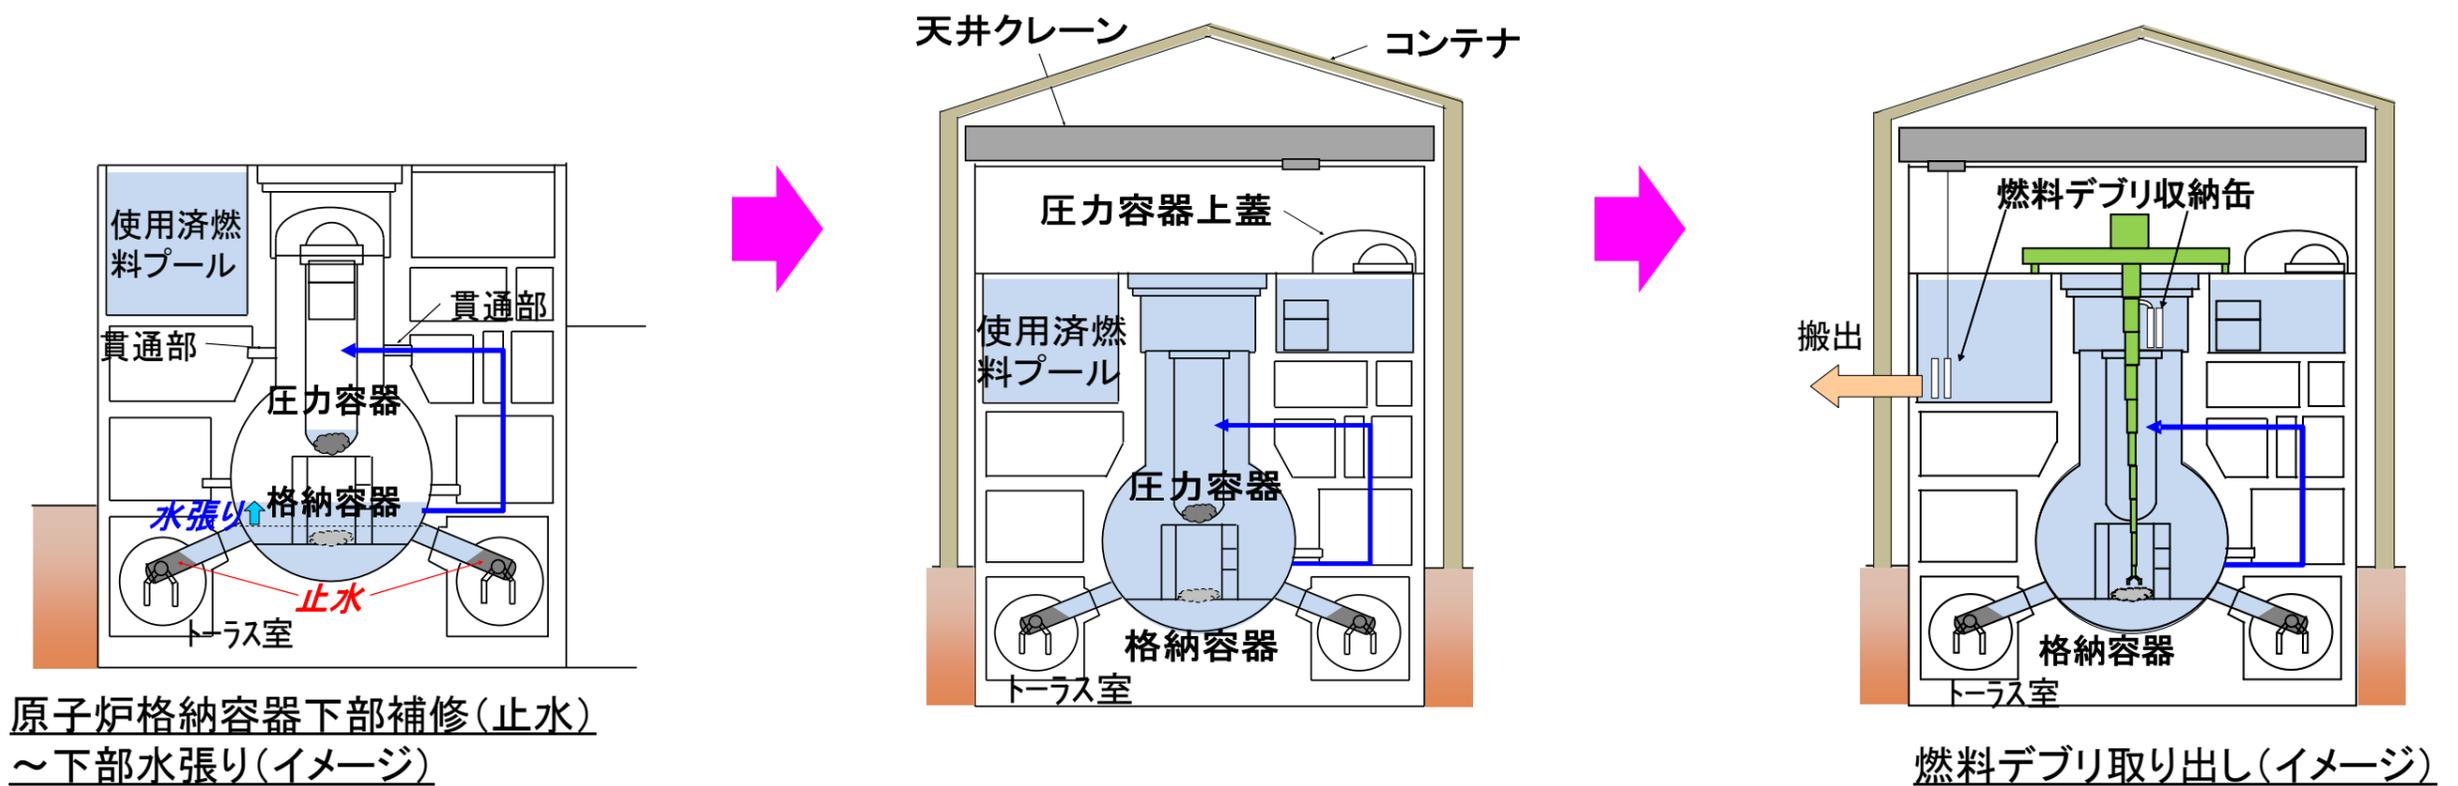
燃料デブリ取り出しまでの作業ステップ(1号機、2号機及び3号機)

※燃料デブリ
(燃料と被覆管などが溶融し再び固まったもの)

- 燃料デブリ取り出しは、燃料デブリを冠水させた状態で取り出す方法が作業被ばく低減の観点から最も確実な方法です。
- 作業ステップを見越して、原子炉格納容器水張りに向けた調査・補修(ロボットのカメラ等で破損箇所を調査し、穴を塞ぐ補修を実施)、燃料デブリの調査等に加え、燃料デブリの取り出し・収納・保管に必要な技術開発等を進めてまいります。

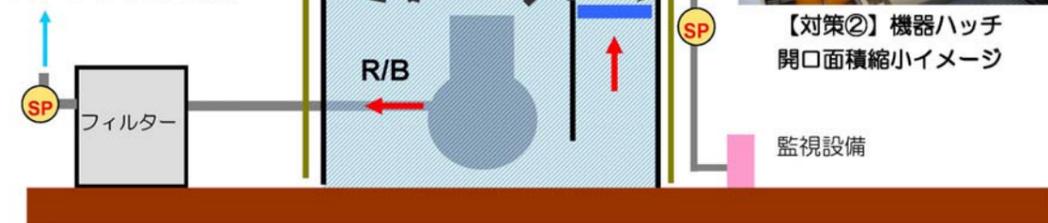
【対策①】格納容器ガス管理
システムによる放出抑制

概略構成図

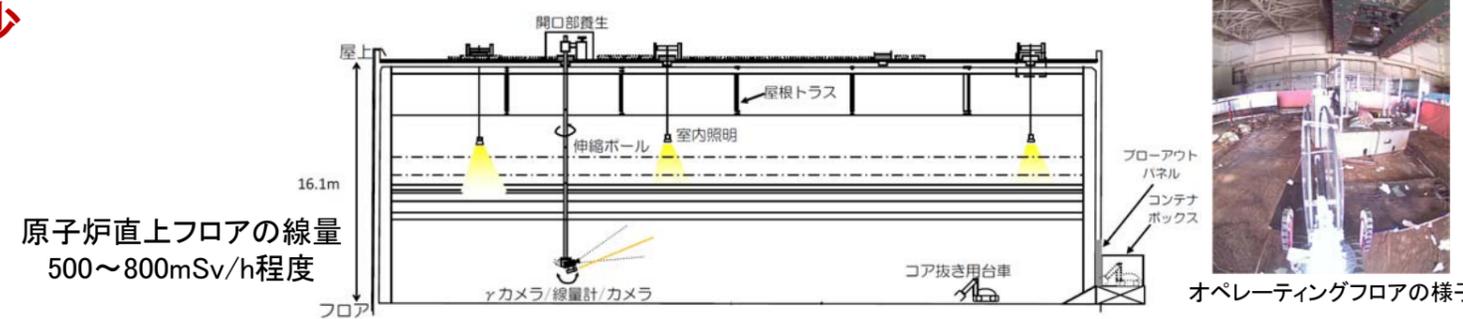
オペレーティングフロアの調査概念断面図(調査イメージ)

原子炉建屋内の線量低減対策

他号機と比べ線量が高く引き続き汚染状況調査を実施する予定

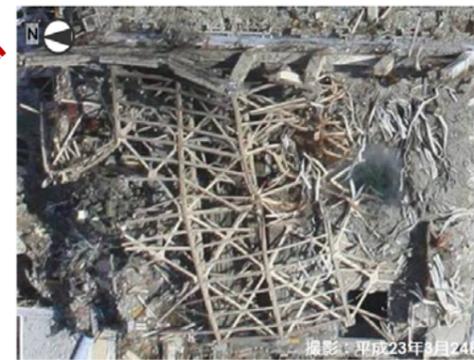
大型がれき撤去前

■オペレーティングフロア全景

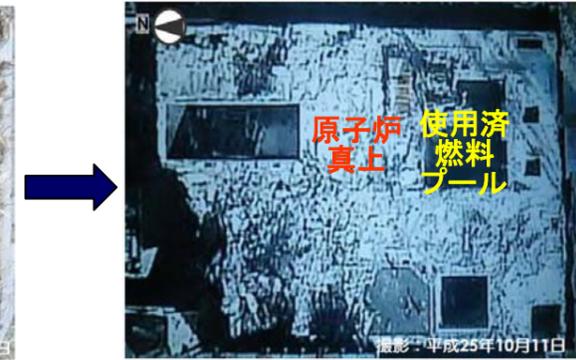
大型がれき撤去後

原子炉の安定冷却継続により、放射性物質の発生量は減少
原子炉建屋上部のガレキ撤去が完了(2013年10月)

原子炉建屋上部の除染・遮へい工事、プール内ガレキ撤去を遠隔操作にて実施中

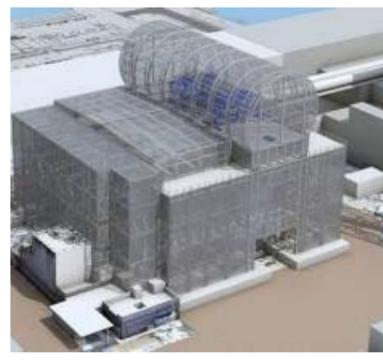
燃料取り出し用カバー完成イメージ

使用済燃料プールからの燃料取出に向けた準備

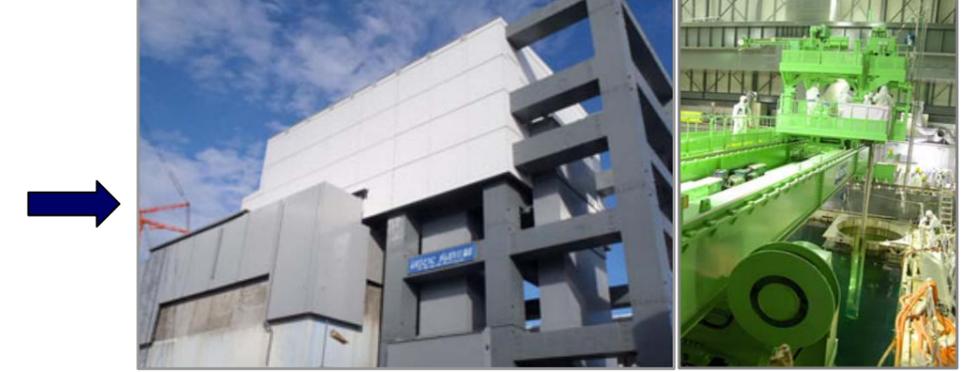
2013年11月18日燃料取り出し開始

原子炉建屋上部のガレキ撤去が完了(2012年12月)
燃料取出用カバー及び取出作業用設備を設置し、
使用済燃料プールからの燃料取出開始(2013年11月18日)

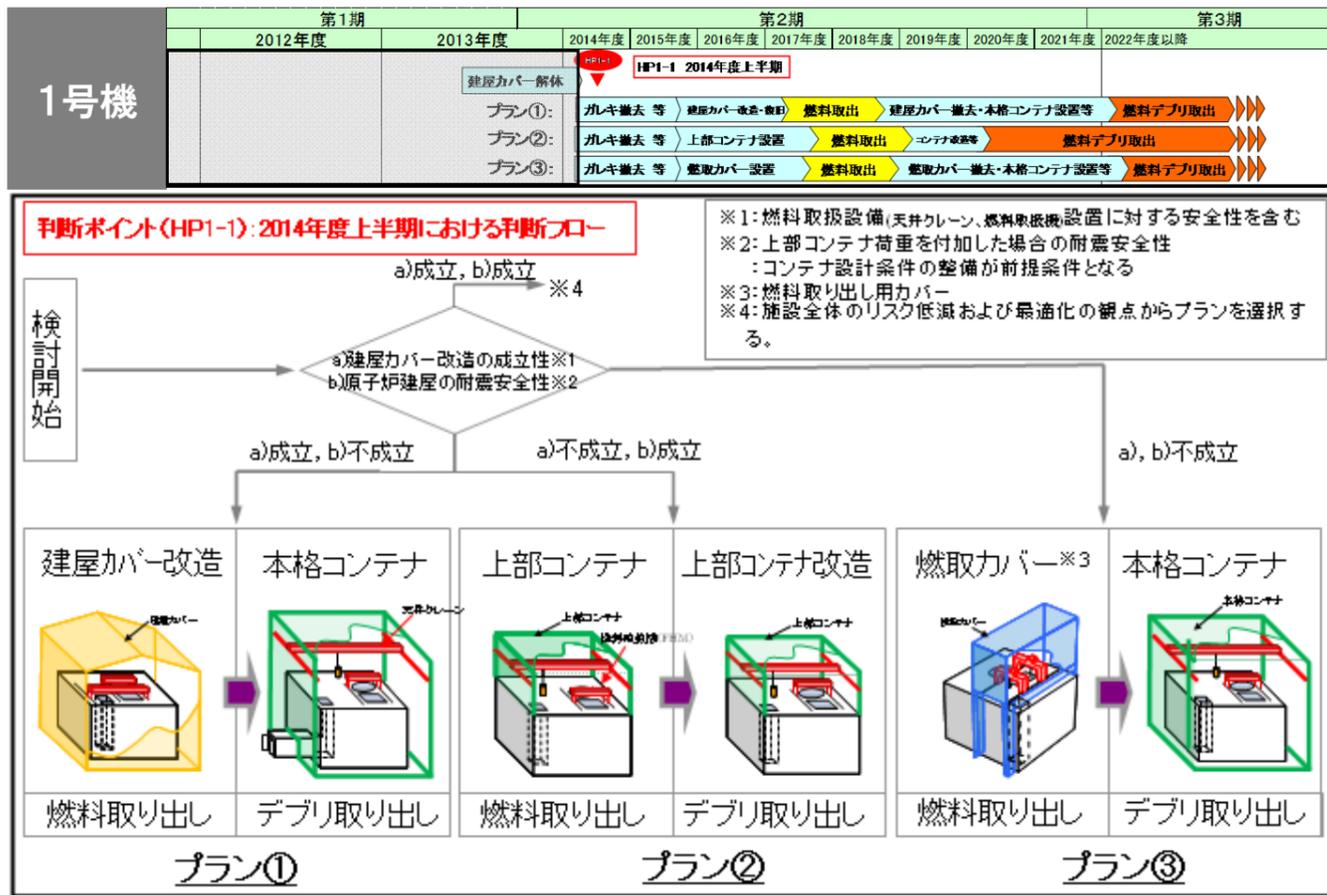
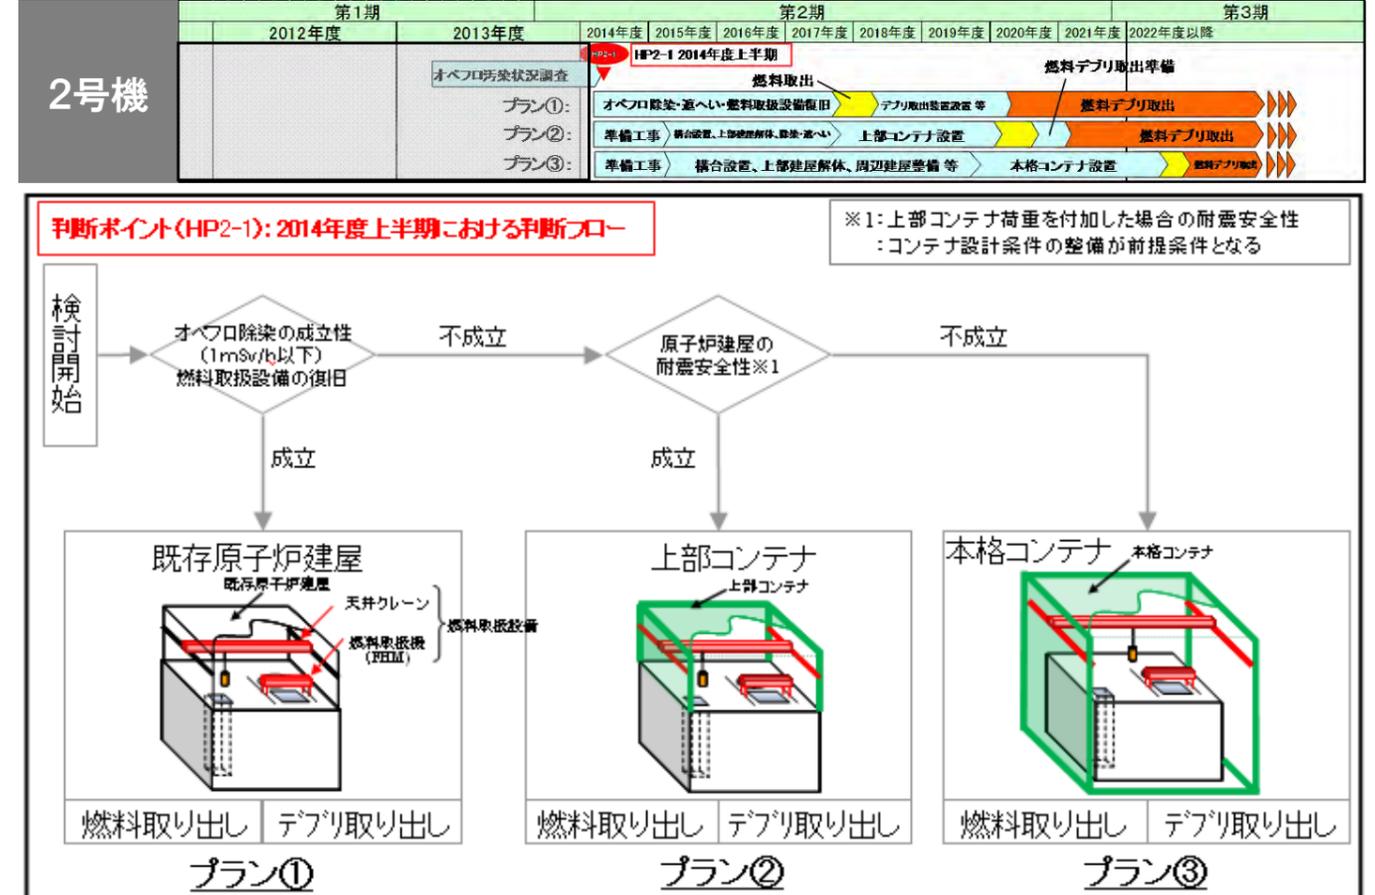
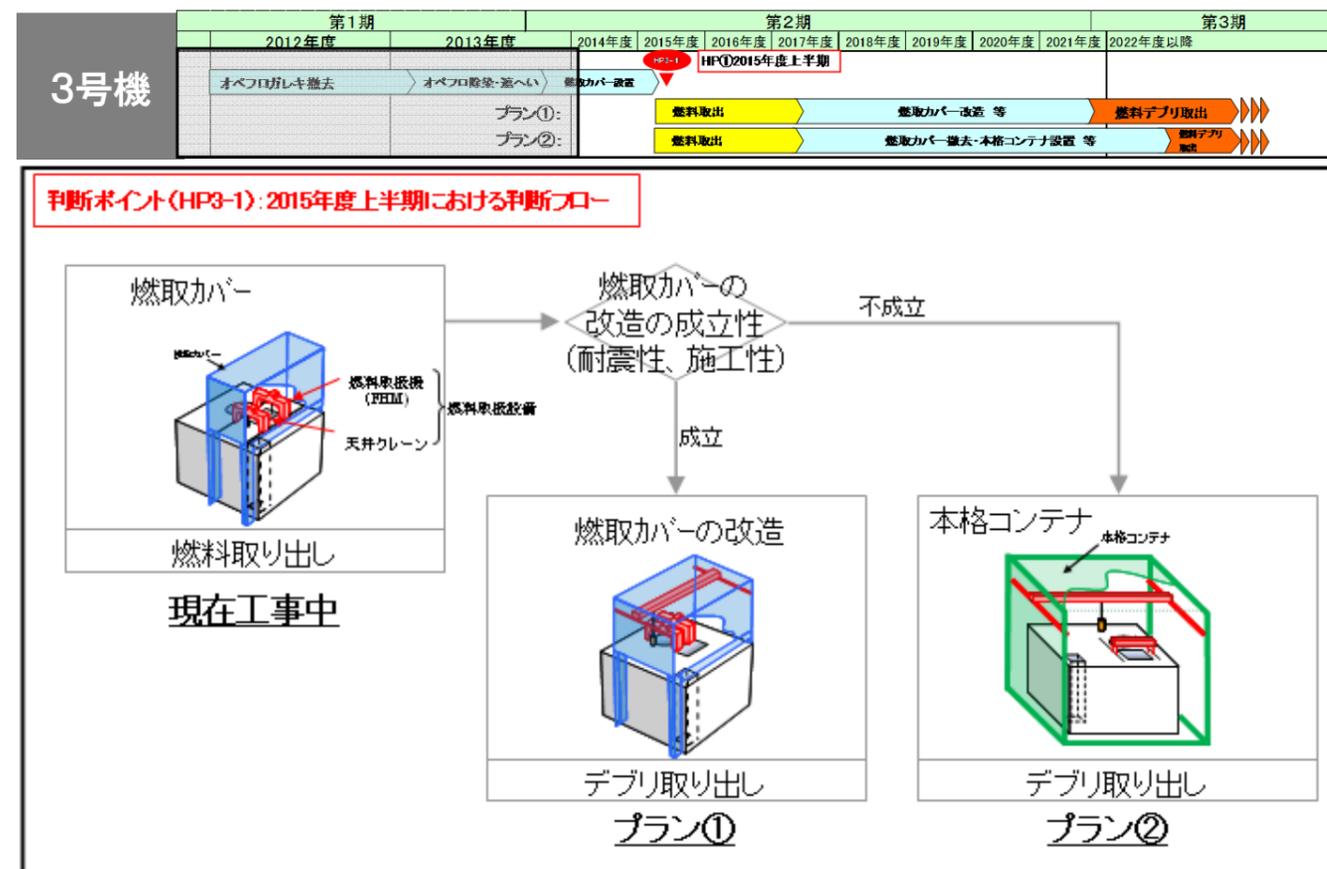
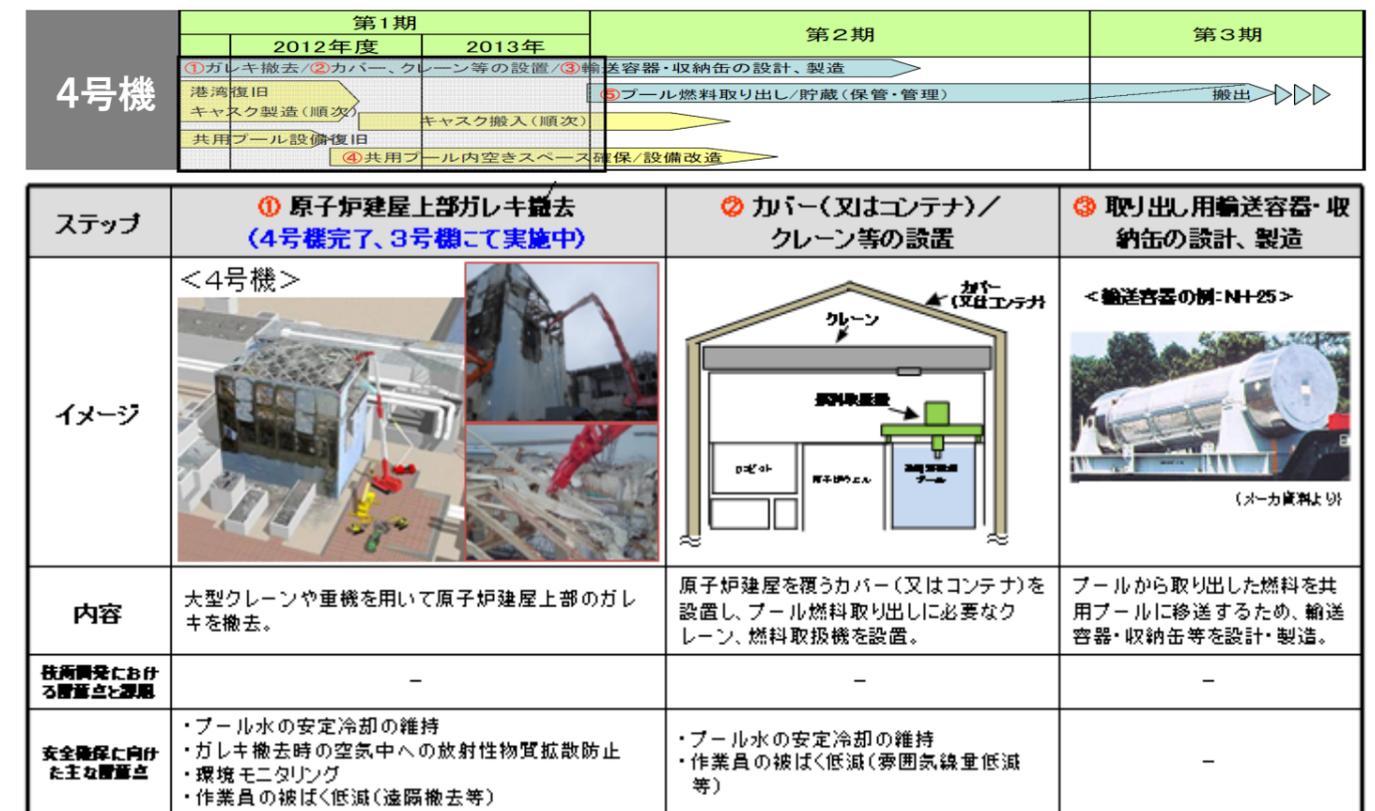
計画は、建屋の耐震安全性/カバー等の施工性を判断しその可否によって、工程や開始時期が異なるプランを複数用意

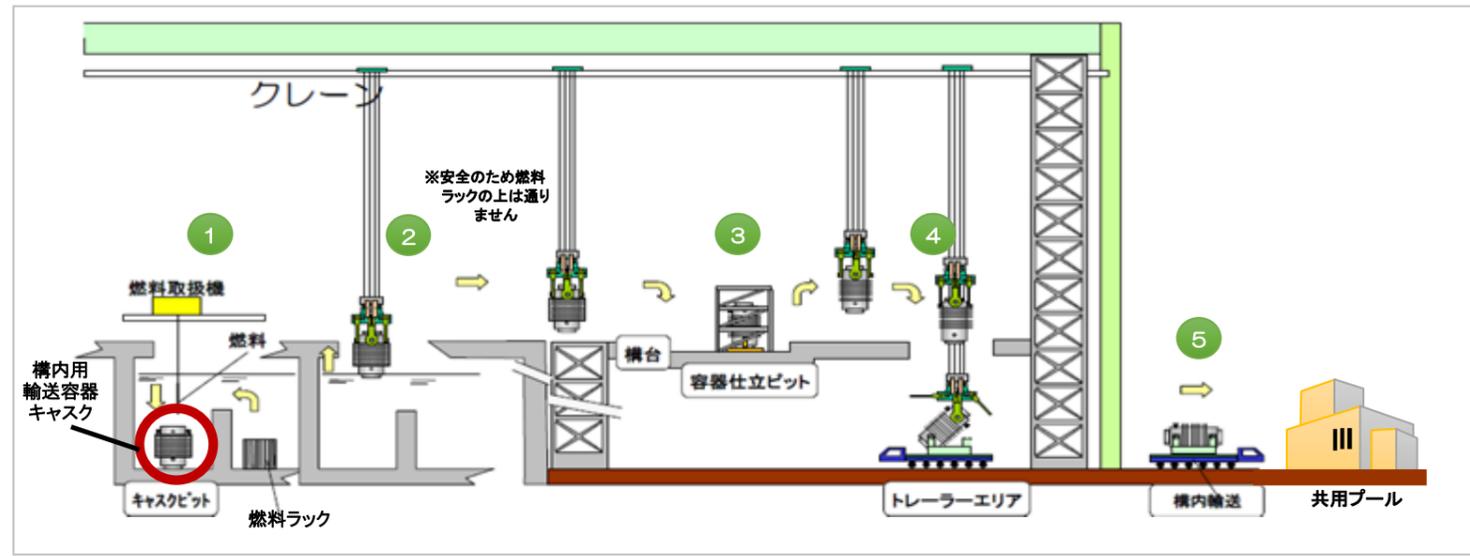
燃料取り出しのステップ

燃料集合体ハンドルをつかみ、キャスクピット内の容器に入れる。荷重を監視しながら慎重に持ち上げ実施(全て水中)

キャスクピットから吊上げ、燃料取り出し用カバー内構台の容器仕立ピットへ移動し、蓋締め、除染等を実施

クレーンで容器を吊上げ、トレーラーエリアに吊下ろし、輸送車両に積載

共用プールへ構内輸送

① 使用済燃料プール内の燃料ラックに保管されている燃料集合体を取出し、敷地内の共用プールへ移送し(途中中)に保管します。

② キャスクをクレーンで吊り上げ、燃料取り出し用カバー内構台の容器仕立ピットへ移動し、蓋締め、除染等を実施します。

③ 容器仕立ピットから吊り上げ、トレーラーエリアに吊下ろし、輸送車両に積載します。

④ キャスクをクレーンで吊り上げ、地上まで吊り上げ、トレーラーに積載します。

⑤ キャスクをトレーラーで輸送し、共用プールまで移送します。

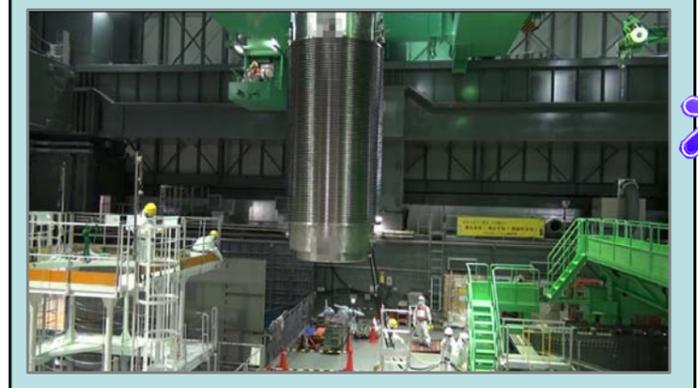
プール内のガレキは大きなものは撤去し終わり、細かいガレキは燃料取り出しと並行して撤去しています。

すでに変形した燃料1体と漏えいが確認された燃料が2体あります。状態の調査を行い、取り出し方法の検討をして対策を取った上で取り出しを行います。
