福島第一原子力発電所1～4号機の 廃止措置等に向けた中長期ロードマップ

(1) 廃止措置等に向けたロードマップ全体イメージ

(2) 廃止措置等に向けた主要工程について

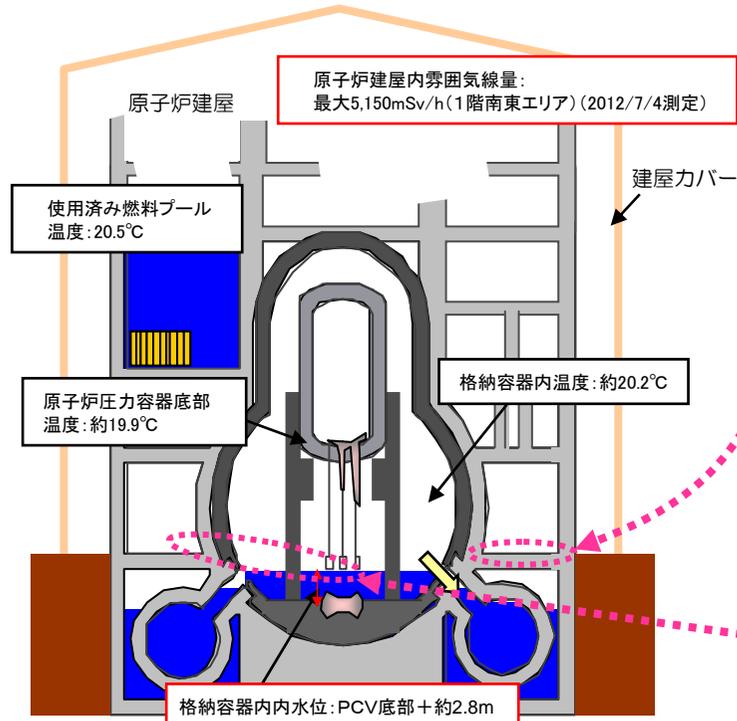
現在の状況（断面図）

※プラント関連パラメータは2014年5月7日5:00現在の値

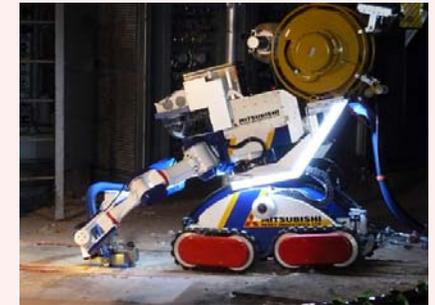
吸引・プラスト除染装置

- ・吸引・プラスト除染装置
- ・実証試験を原子炉建屋1階にて実施（1/30~2/4）。吸引除染による粉じんの除去によりβ線の線量率が低下していること、その後のプラスト除染※により塗装表面が削れることを確認。

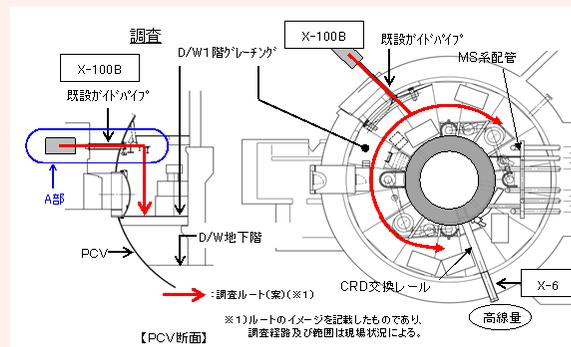
格納容器内の調査ルート

- ・格納容器内への貫通口から装置を投入し、時計回りと反時計回りに移動し調査を行います。
- ・狭い貫通口（直径100mm）から格納容器内へ進入し、内部の構造物の上を安定走行できる様に、形状が変形できる調査ロボットを開発中です。

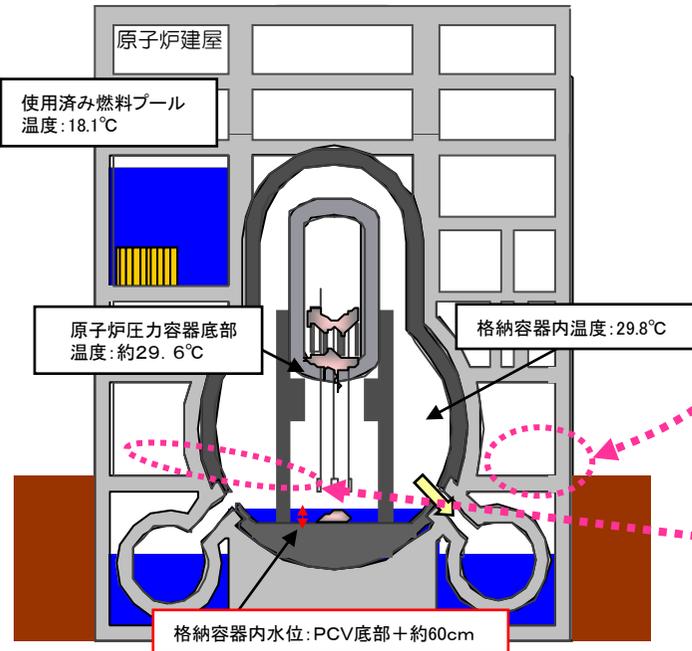
現在の状況（断面図）

原子炉建屋内雰囲気線量：
最大4,400mSv/h(1階南側 上部ベネ※1表面) (2011/11/16測定)

※プラント関連パラメータは2014年5月7日5:00現在の値

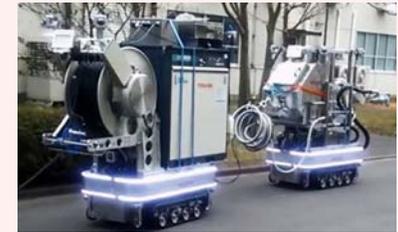
ドライアイスブラスト除染装置

- ・実証試験を2号機原子炉建屋1階にて実施(4/17～23)。

※ドライアイスブラスト除染：ドライアイス粒子を除染対象(床面)に噴射し、固着した汚染物を除去・除染する工法

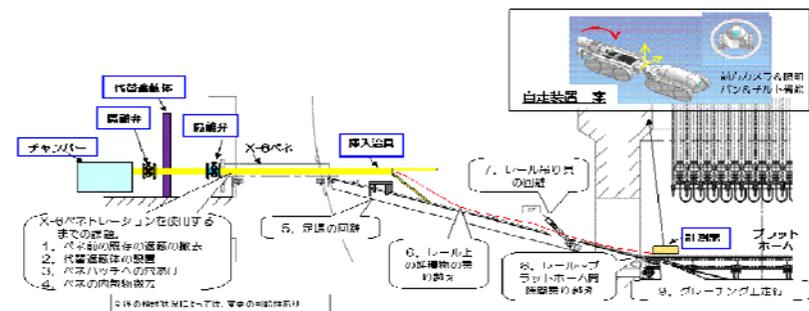
格納容器内調査の課題および装置構成（計画案）

- ・2号機X-6ベネ※1貫通口から調査装置を投入し、CRDレールを利用してベデスタル内にアクセスして調査。

- ・2013年8月に実施したCRDレール状況調査で確認された課題を踏まえ、調査工法および装置設計を進めており2014年度下期に現場実証を計画。

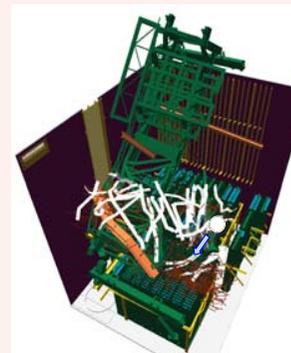
3号機 使用済燃料プール内の状況
(CGによりガレキをイメージ化)

プール内の鉄筋等のガレキ撤去が進捗したことから、プール内に落下している燃料交換機の撤去作業を4/23から開始しました。

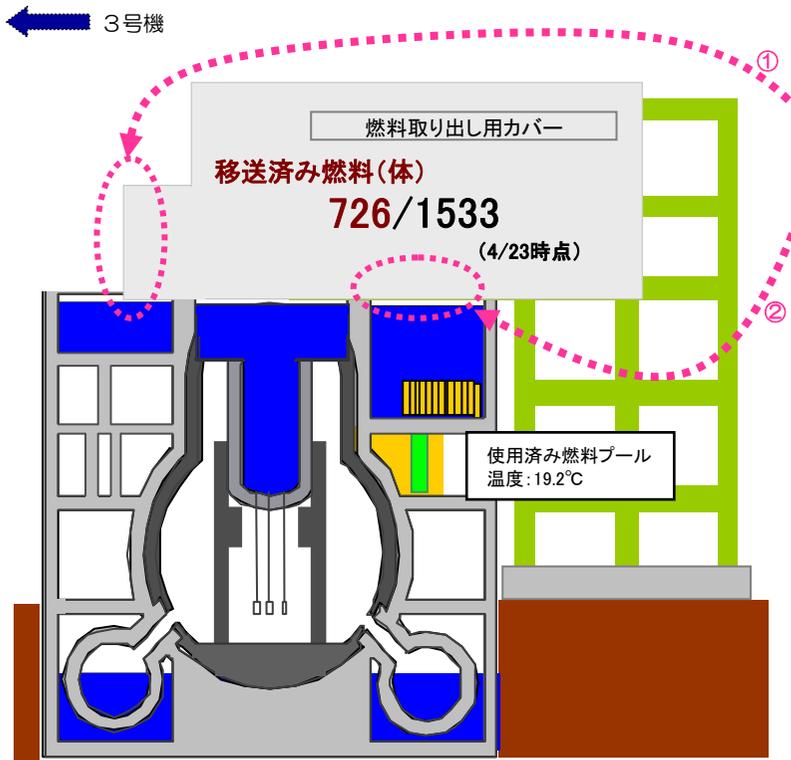
現在の状況（断面図）

※プラント関連パラメータは2014年5月7日5:00現在の値

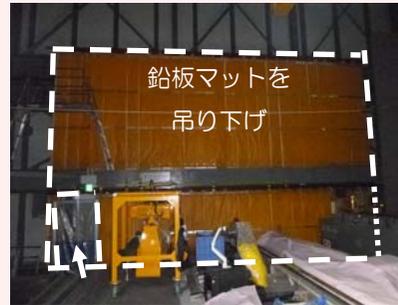
① 3号機側からの放射線を防ぐために、3号機側壁沿いに鉛板マットを設置

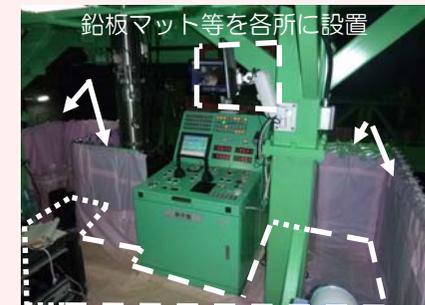
② 燃料取扱い機上の操作盤まわりを、遮へい材で囲い、操作する作業員の被ばくを低減

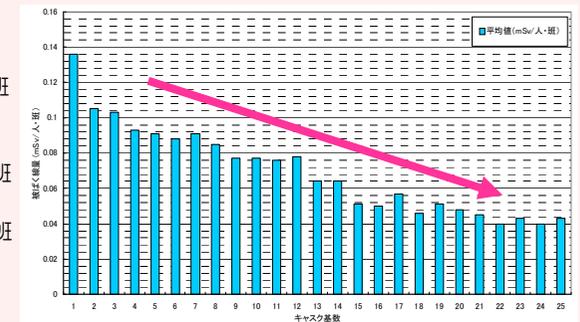
燃料取扱機運転作業の被ばく実績

■ 燃料取扱機の1班・1作業員あたりの平均被ばく線量
(約2時間作業の作業員一人あたりの平均被ばく線量)

- 燃料取り出し開始初期の平均被ばく線量
(2~5キャスク目の平均) : 約0.098mSv/人・班
- 遮へい設置開始初期の平均被ばく線量
(13~18キャスク目の平均) : 約0.055mSv/人・班
- 至近の平均被ばく線量
(23~25キャスク目の平均) : 約0.042mSv/人・班
