福島第一原子力発電所の 汚染水の状況と対策について

(3-1) 汚染水対策<抜本対策概要>

(4-1) 地下水バイパスの運用状況について

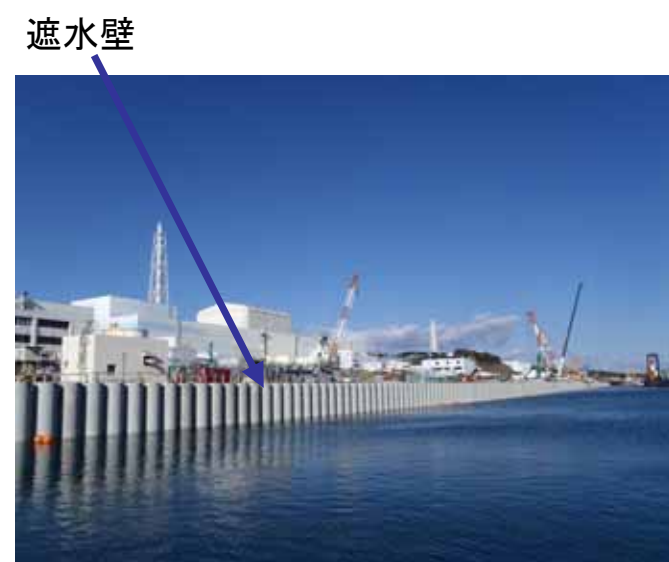
対策① 海洋流出の阻止 ... 海側遮水壁の建設

- ・護岸海側にて2012年5月より建設を開始、2014年9月の完成を目指しています。
- ※遮水壁により止められた溜まり水のくみ上げが必要となりますが、揚水井設置で対応してまいります。

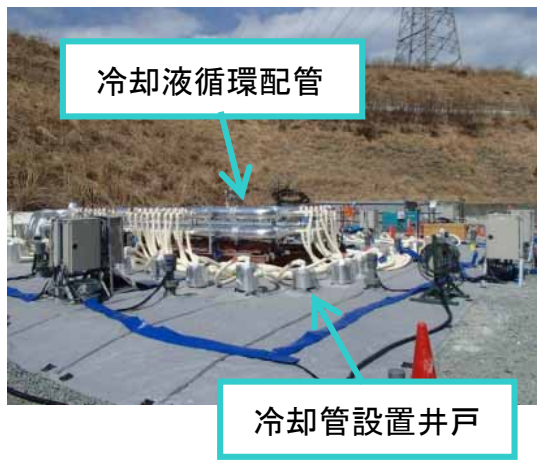
対策② 汚染水増加抑制・港湾流出の防止 ... 陸側遮水壁(凍土方式)の設置

・建屋周りに遮水壁を設置することによって、建屋内への地下水流入による汚染水の増加を抑制できます。

・2014年3月より小規模凍土壁の凍結を開始し、小規模凍土壁が造成されていることを確認しました。

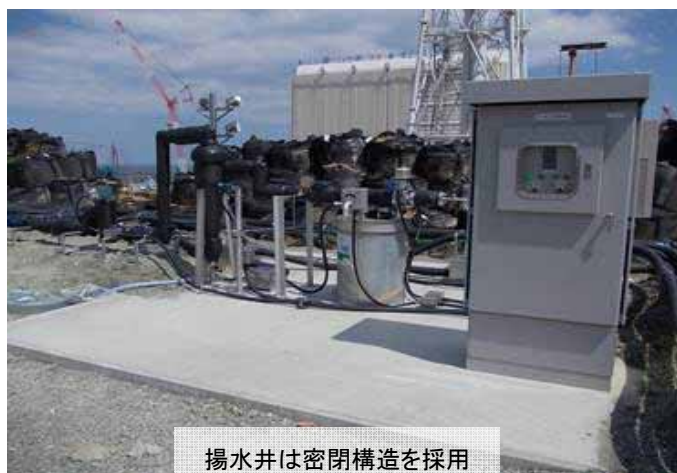
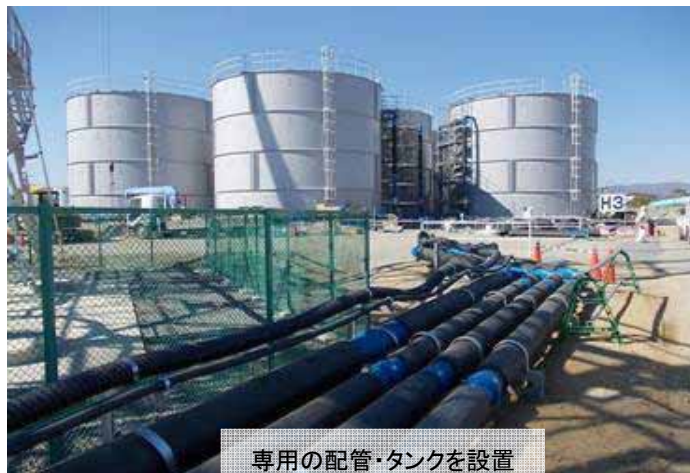
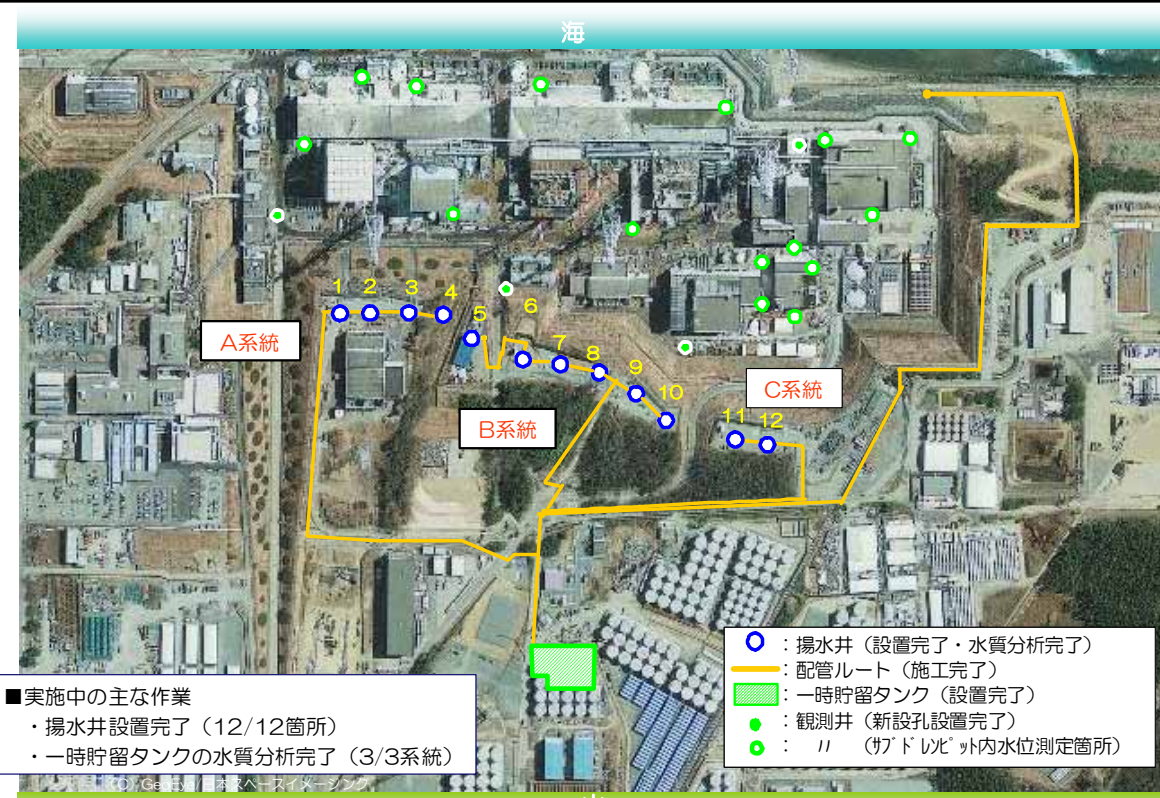
対策③ 汚染水増加の抑制・・・建屋山側の地下水くみ上げ(地下水バイパス)

- 地下水バイパスは、山側から流れてきた地下水を、**建屋の上流で揚水・バイパス**することで建屋内への**地下水流入量を減らす**取り組みです。
- 揚水井から汲み上げた地下水の**水質確認**、ならびにその水を貯蔵する**一時貯留タンクの水質確認**を実施しましたが、いずれも**検出限界値未満**または**十分に低い**ことを確認しています。
- 平成26年4月9日、揚水井からの汲み上げを開始しました。

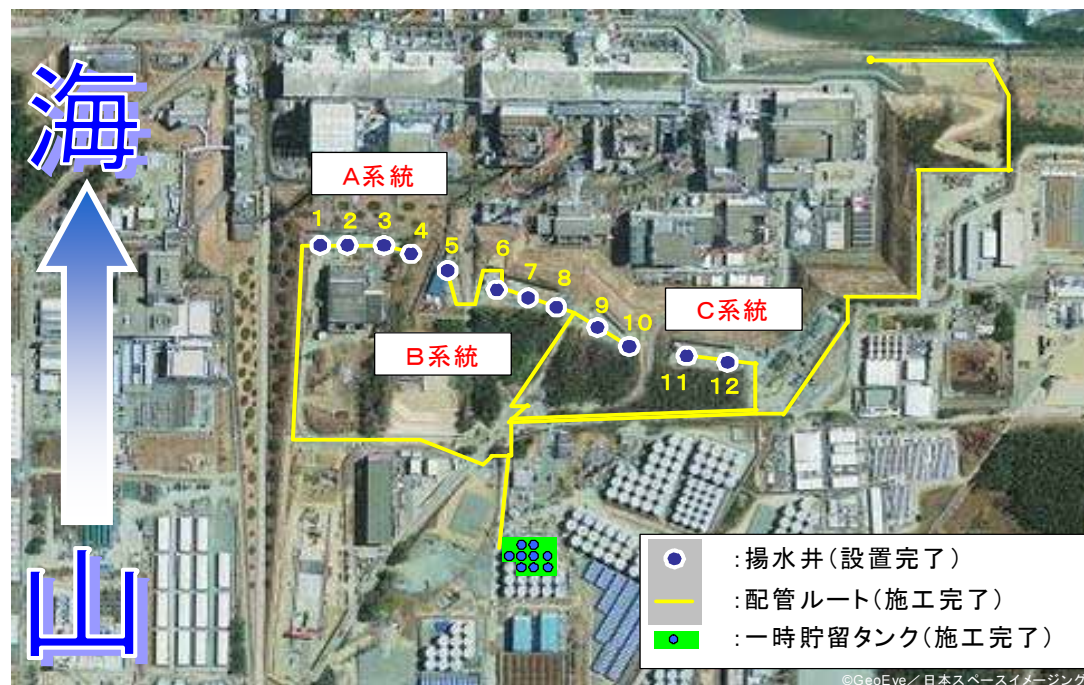
地下水バイパスの設備概要

- 建屋上流に12本の井戸（揚水井）を設置
- 揚水した地下水は、専用の配管で、専用のタンクに運び一時貯留
- タンク貯留水の水質を分析し、基準とする値（運用目標）未満であることを確認の上、排水

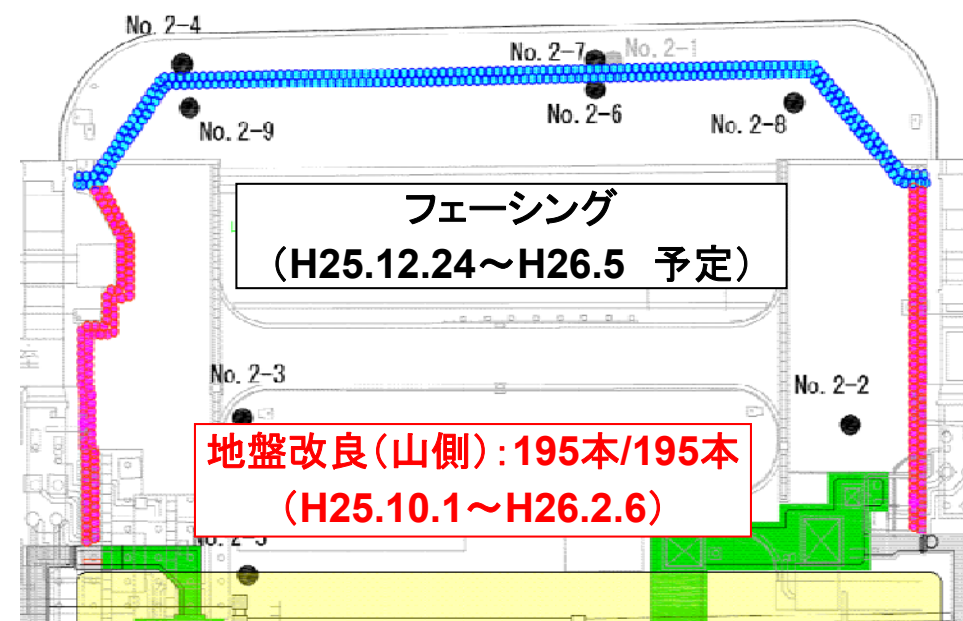
2-3号機間の進捗状況

地盤改良(海側): 249本/249本
(H25.8.29~H25.12.12 完了)

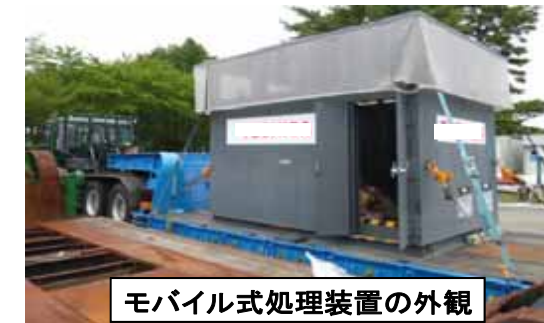
モバイル式処理装置の外観

2・3号機主トレンチそれぞれにモバイル式の処理装置を設置。平成25年11月より処理運転開始し、2号機処理装置は平成26年4月25日に凍結止水工事進捗に伴い停止。

2号機、3号機ともに浄化開始以降、放射能濃度の低減が確認されています。

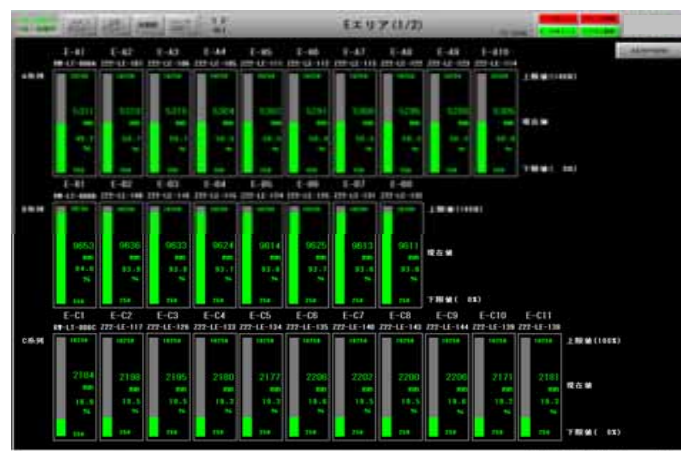
タンク毎の水位監視画面

従前はタンク5基程度に一つ設置していた水位計を、平成25年11月にはフランジ型タンクへの水位計の設置を完了し、水位による監視を開始しました。
その後、平成26年3月には、溶接縦型タンクへの水位計設置も完了いたしました。

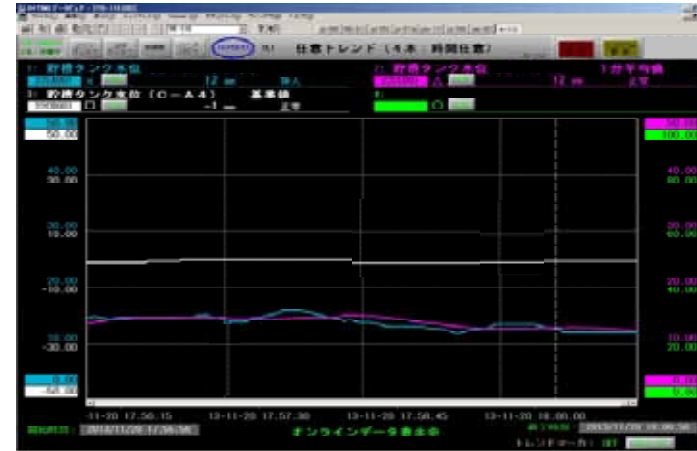
タンク毎の傾向監視画面

トレンド表示

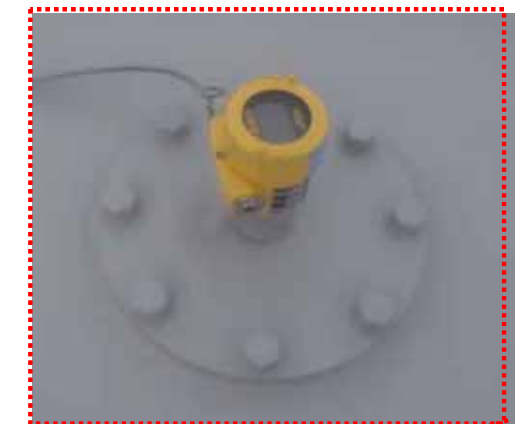
水処理制御室
免震棟集中監視室

伝送

水位計

タンク

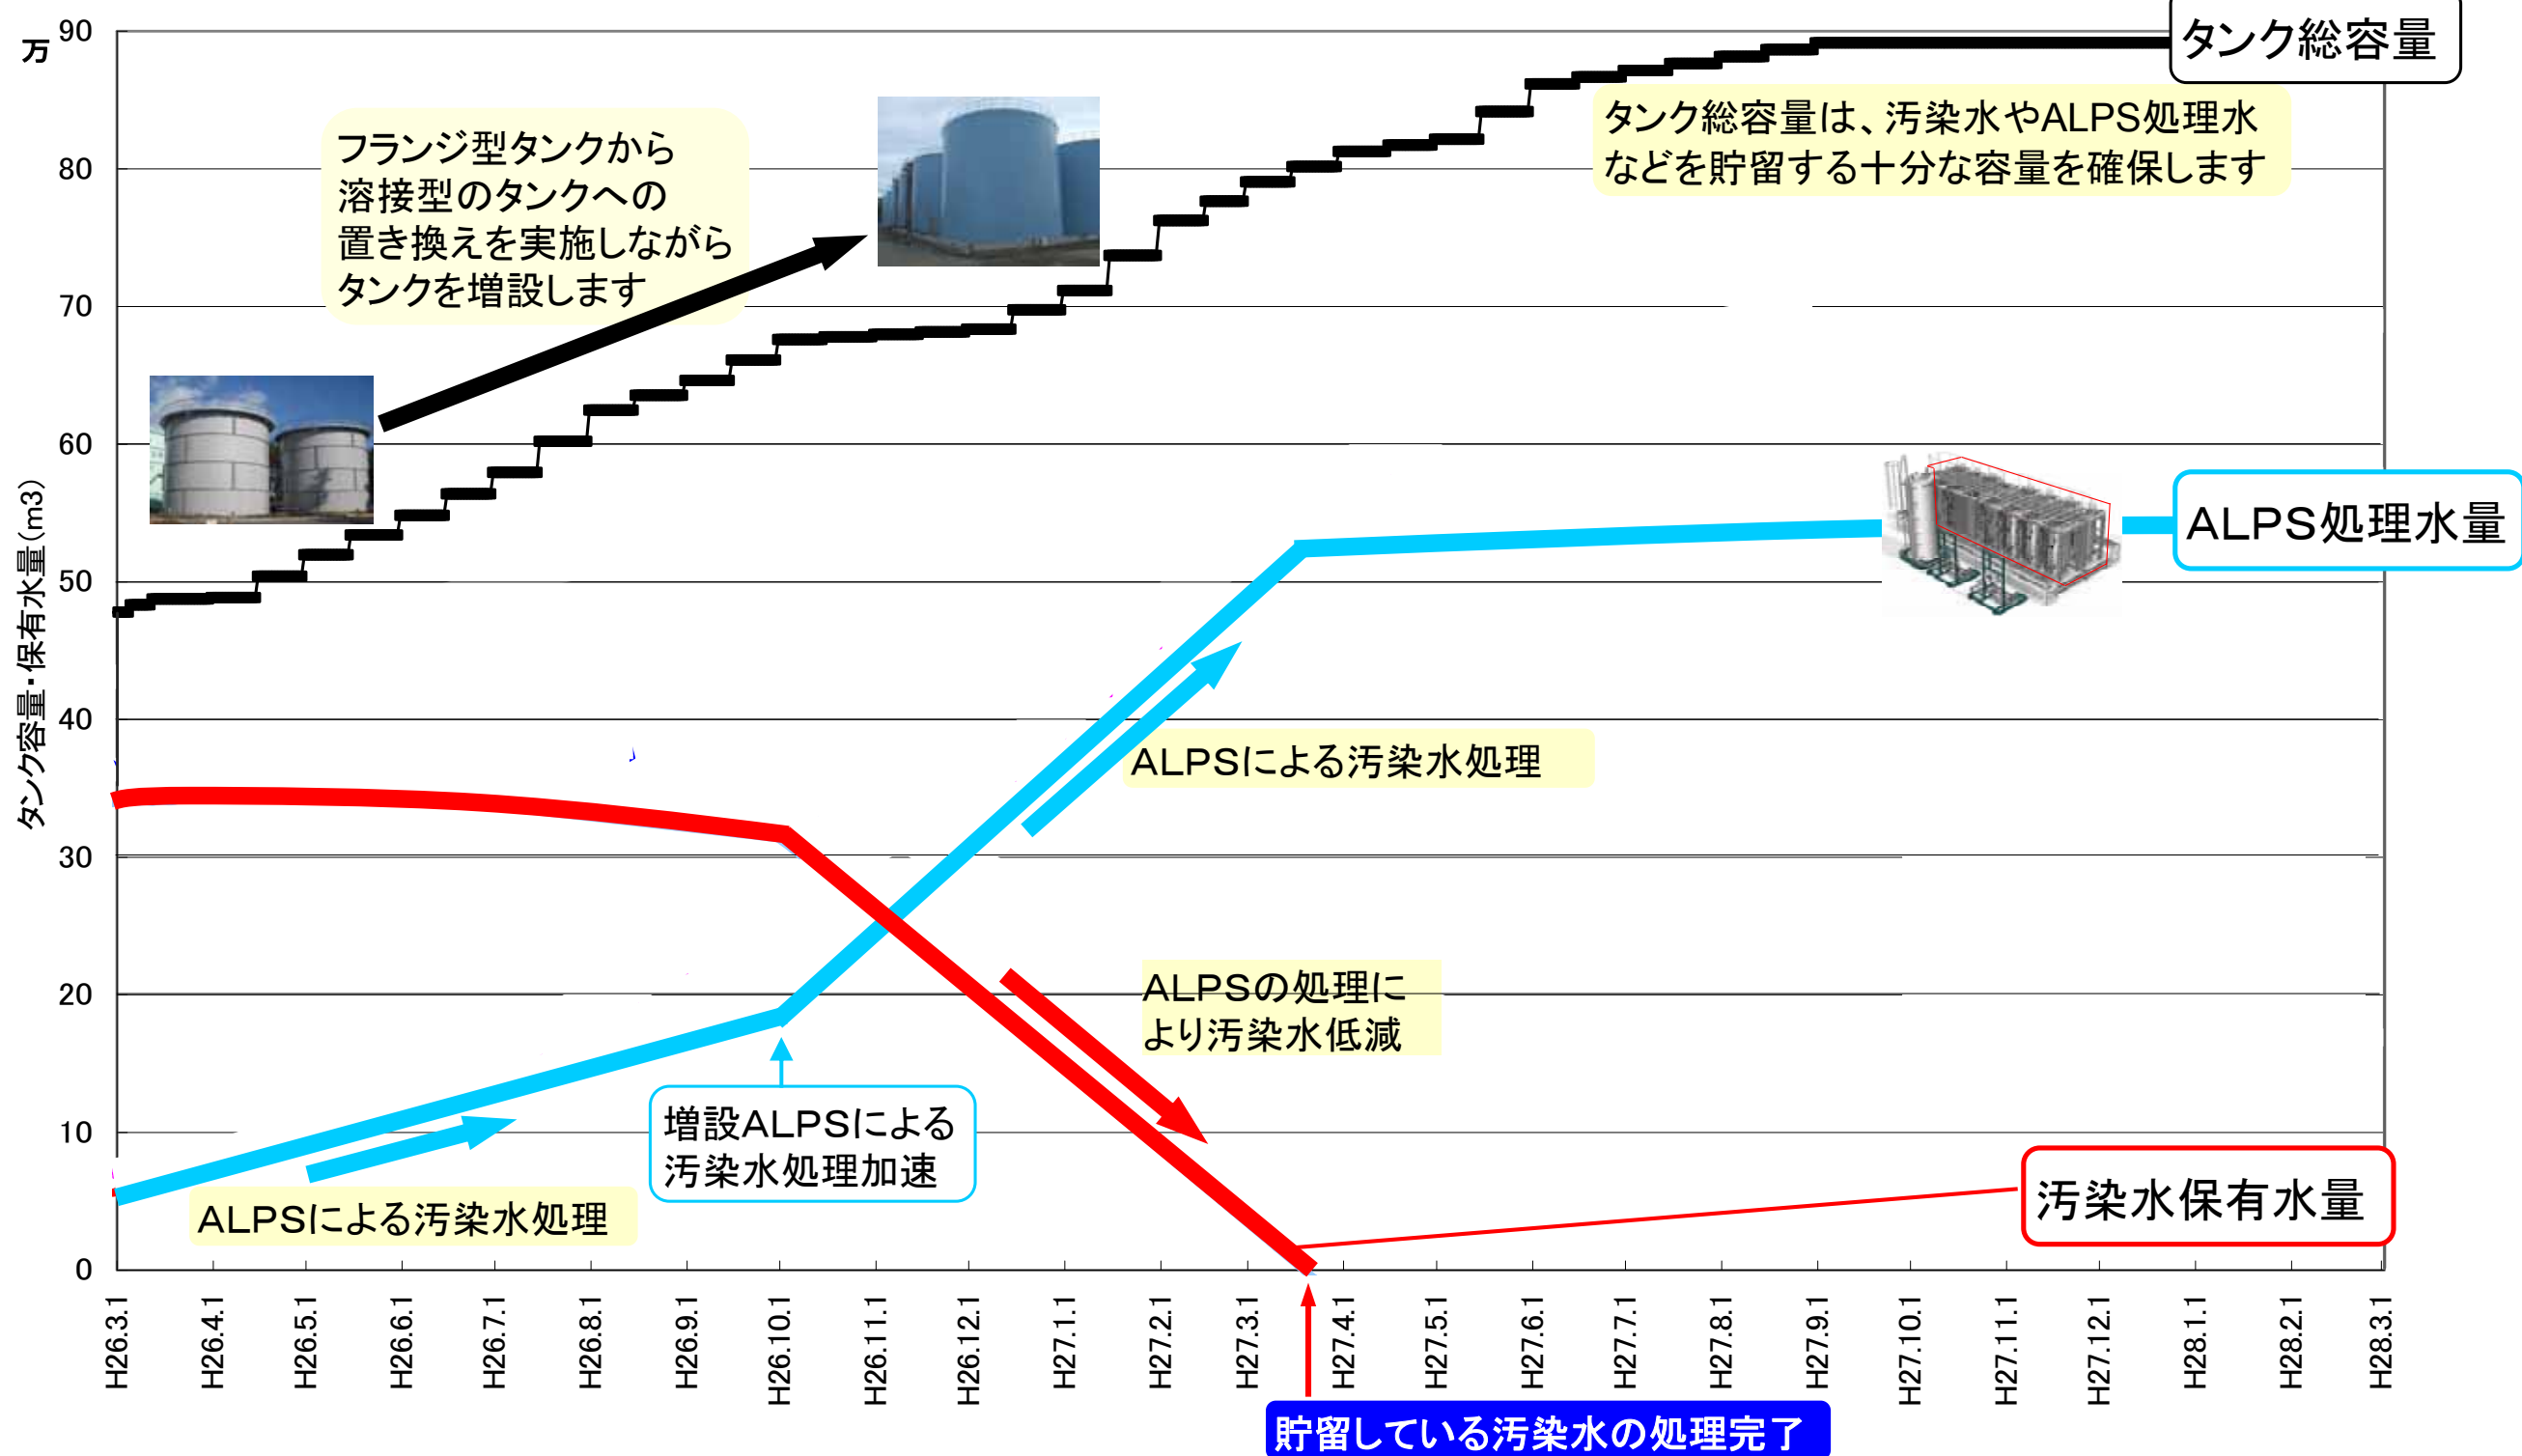
タンク総容量と保有水予想の比較 (H28/3迄)

汚染水処理の見通しと、タンク貯蔵容量の関係をグラフに示しています。

地下水の流入に対する諸対策の効果が十分に得られ、多核種除去設備による汚染水処理を進める事により、平成26年度中には、タンクに貯留している汚染水（濃縮塩水）を全て処理することを目指します。

- ・地下水バイパス：実施
- ・サブドレン：実施
- ・タンク堰内雨水：排水
- ・海側遮水壁地下水ドレン：排水
- ・建屋止水：実施
