# 福島第一原子力発電所の 廃止措置等に向けた現状の取組み

平成26年8月4日

東京電力株式会社

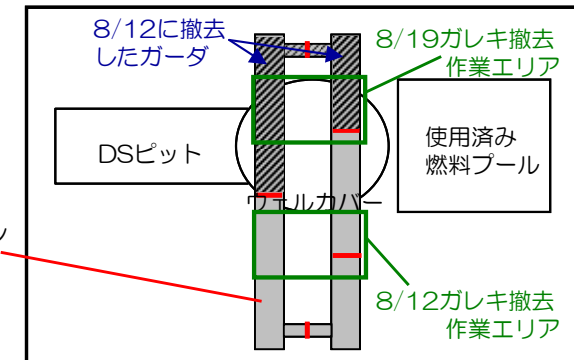
### 8/12および8/19の作業実績

8/12 クレーンガーダの撤去とガレキ撤去  
8/19 ガレキ撤去のみ

8月12日、19日の両日に、連続ダストモニタの風上方向で実施されていた作業は、3号機原子炉建屋上部ガレキ撤去作業であり、今まで風雨の影響を受けず天井クレーンガーダの下敷きとなり堆積していたダストが外気にさらされたことにより飛散したと判断しました。

天井クレーンガーダの撤去は、7月30から8月12日に掛けて5分割して行われていました。また平行して、8月10日から8月19日に掛けて天井クレーンガーダ下のガレキ撤去作業が行われていました。

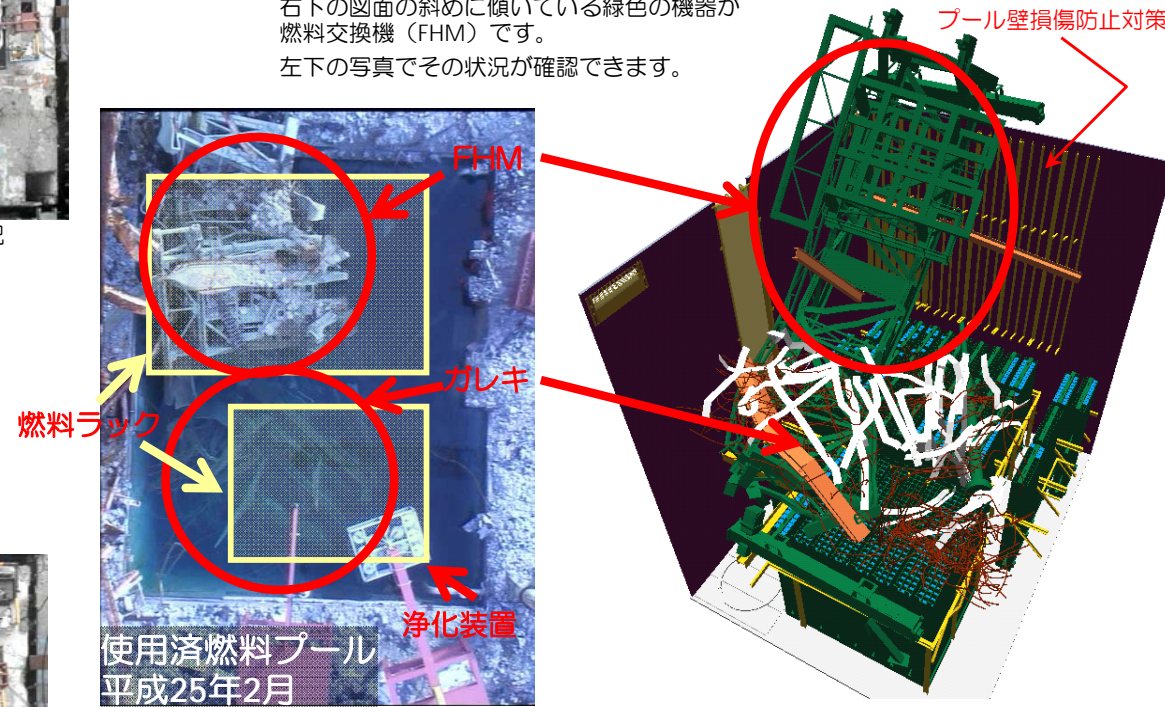
- 3号機使用済み燃料プールからの燃料取り出しに向け、使用済み燃料プール内のガレキ撤去を平成25年12月より開始しています。
- 平成26年3月までにプール内に落下した燃料交換機（FHM）に干渉している鉄筋等の撤去をほぼ完了しました。浄化装置を用いて、プール水浄化により透明度を確保しました。
- プール水の透明度を確保し、燃料取出の支障となるガレキを原子炉建屋カバー設置前に600 t クレーン等を用いて撤去します。
- FHMは大型の重量物であり、今後、慎重に撤去作業を実施します。

右下の図面の斜めに傾いている緑色の機器が燃料交換機（FHM）です。左下の写真でその状況が確認できます。

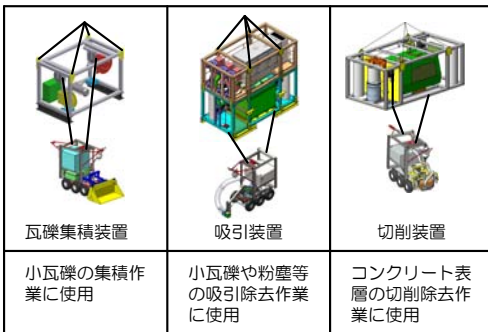
自走式除染装置

- 3号機のオペフロは線量が高く、人による作業が困難であることから、遠隔操作できる重機・除染装置を用いて除染作業を行っています。
- 一部のエリアにおいて予定していた除染作業が完了したことから、除染効果を確認した結果、除染前の線量と比較し、約1/3に低減しました。
- なお、線量の低減効果が十分でないことから、追加の除染・遮へい対策を検討しています。

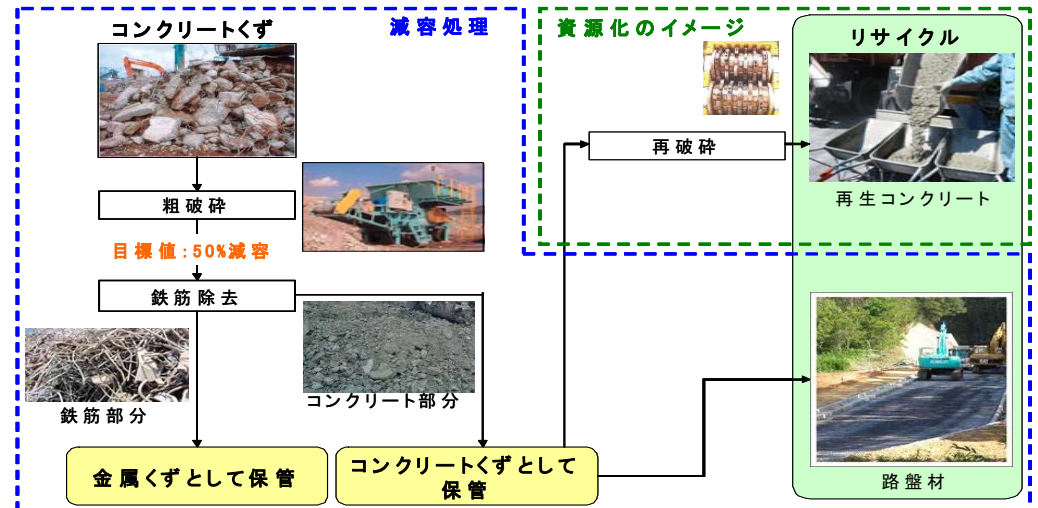
## 減容処理と資源化のイメージ（コンクリートの例）

■ 発生したガレキ等は減容処理を進めることに加え、ごく低線量のコンクリートなどについては、資源化していくことを検討しています
