福島第一原子力発電所の 汚染水の状況と対策について

2015年12月3日

東京電力株式会社

1. 「汚染水対策」の3つの基本方針

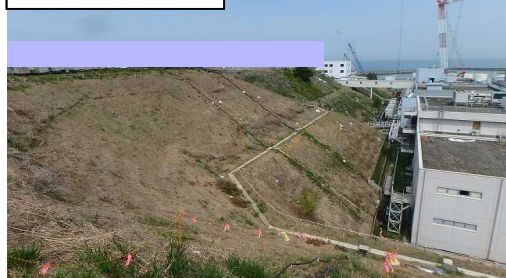
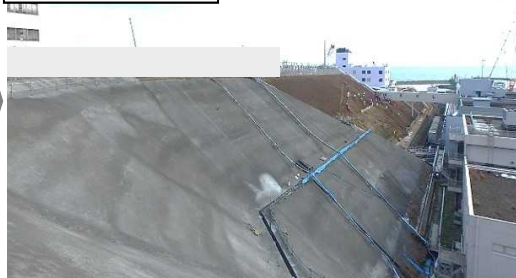
<35m盤 北側エリア：モルタル吹付施工状況>

【吹付施工前】

【吹付施工後】

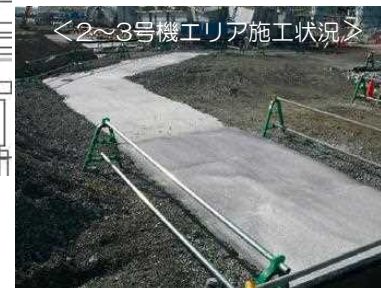
＜地盤改良壁の地表処理＞

- 地表部のモルタル施工や薬液注入改良を実施し、1～2号機間、2～3号機間、3～4号機間エリアは全て、2015年3月までに完了しました。
