福島第一原子力発電所の 燃料取り出し等に向けた取組み

2016年6月1日

東京電力ホールディングス株式会社

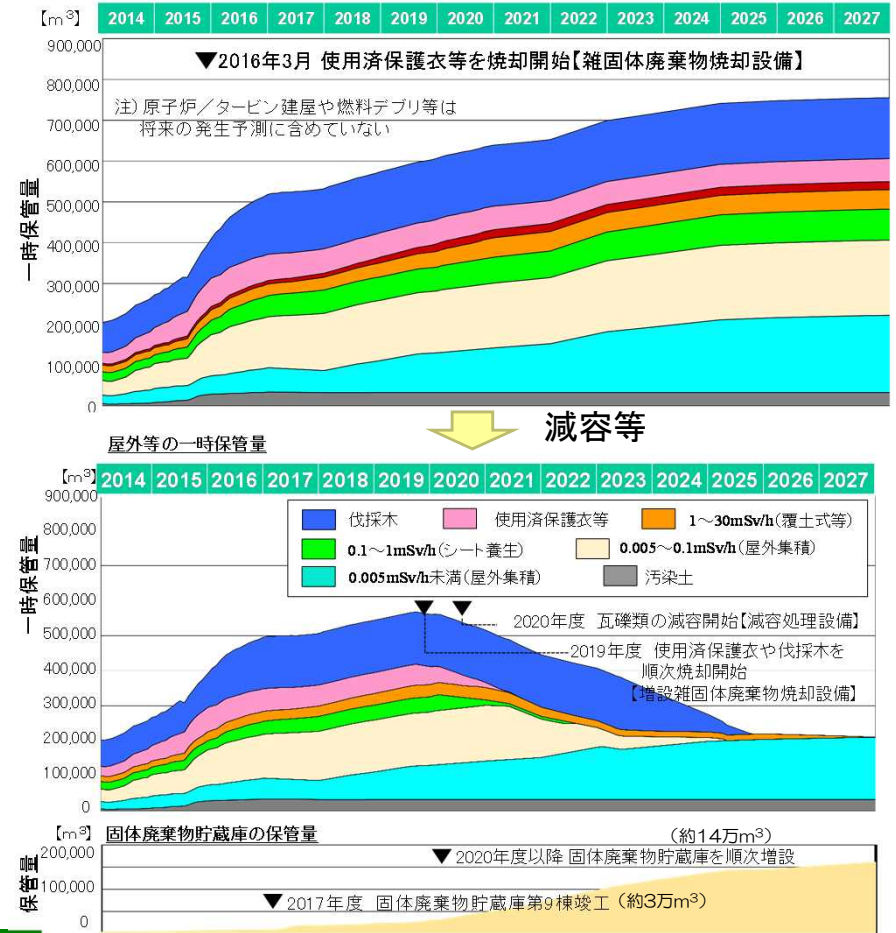
放射性廃棄物の発生予測

- 発生する廃棄物は、既存施設の保管容量を超えて増加していくことから、運用を開始した雑固体廃棄物焼却設備等により廃棄物を可能な限り減容（10分の1以下）すると共に、保管施設を導入し、遮へい・飛散抑制およびモニタリングにより適切に保管していきます。
- 構内に一時保管している廃棄物を減容することを目的に、使用済保護衣等を焼却する雑固体廃棄物焼却設備を3月18日より運用開始しました。焼却炉は順調に稼働しています（焼却量：約300ton（2016年4月末現在））
- 雑固体廃棄物焼却設備で廃棄物を焼却した際に発生する排ガスは、フィルタを通して放射性物質を取り除いた後、排気筒から放出します。排ガス中に含まれる放射性物質をしっかりとモニタリングしながら、順調に運転を継続しています。
