福島第一原子力発電所の 燃料取り出しに向けた取組等について

2017年2月1日

東京電力ホールディングス株式会社

1. 廃止措置等に向けたロードマップ全体イメージ

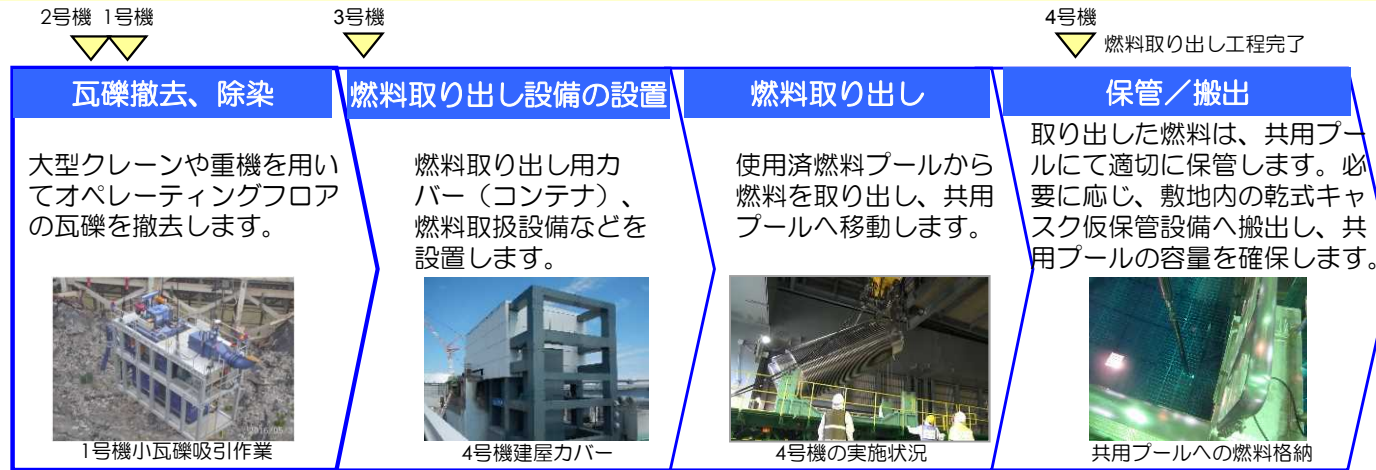
- 2016.9.13～11.10
1号機にて、原子炉建屋カバー壁パネル全18枚の取り外しを実施
- 2016.9.28～
2号機にて、原子炉建屋西側にオペレーティングフロアにアクセスするための構台の設置作業を実施中
- 2017.1.17
3号機にて、燃料取り出し用カバー設置作業を開始

1～3号機使用済燃料プール内保管量	1,573体
共用プール内燃料保管量	6,726体
キャスク仮保管設備燃料保管量	1,412体

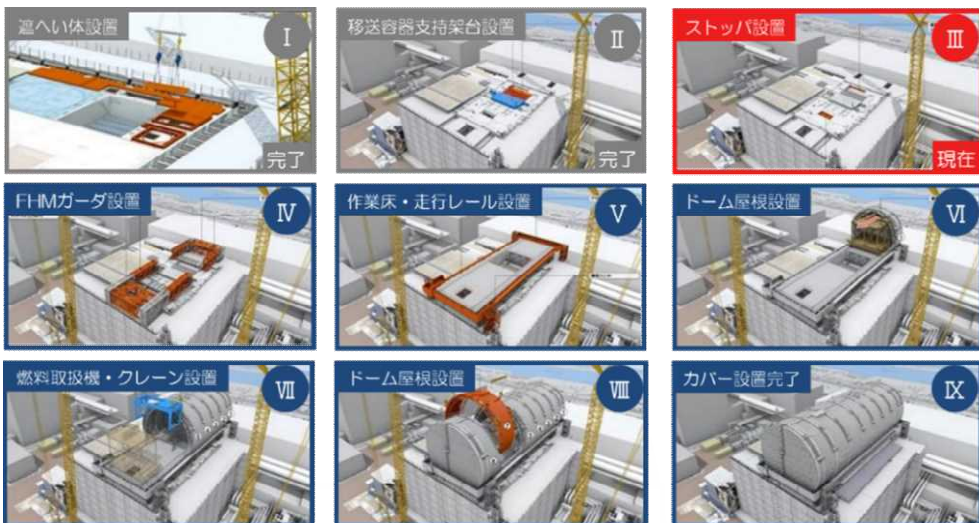
<4-1. 燃料取り出し用カバー等設置の作業ステップ>

- 2016年12月2日に、オペレーティングフロアのさらなる線量低減のための遮へい体の設置が完了しました。その後、2017年1月17日から、燃料取り出し用カバーの部材の一部であるストッパ*の設置を開始しました。*地震時に燃料取り出し用カバーが水平方向にずれないように原子炉建屋へ密着させる部材
- 燃料取り出し開始時期を精査した結果、2018年度中頃の見通しです。引き続き、安全を最優先に作業を進めていきます。

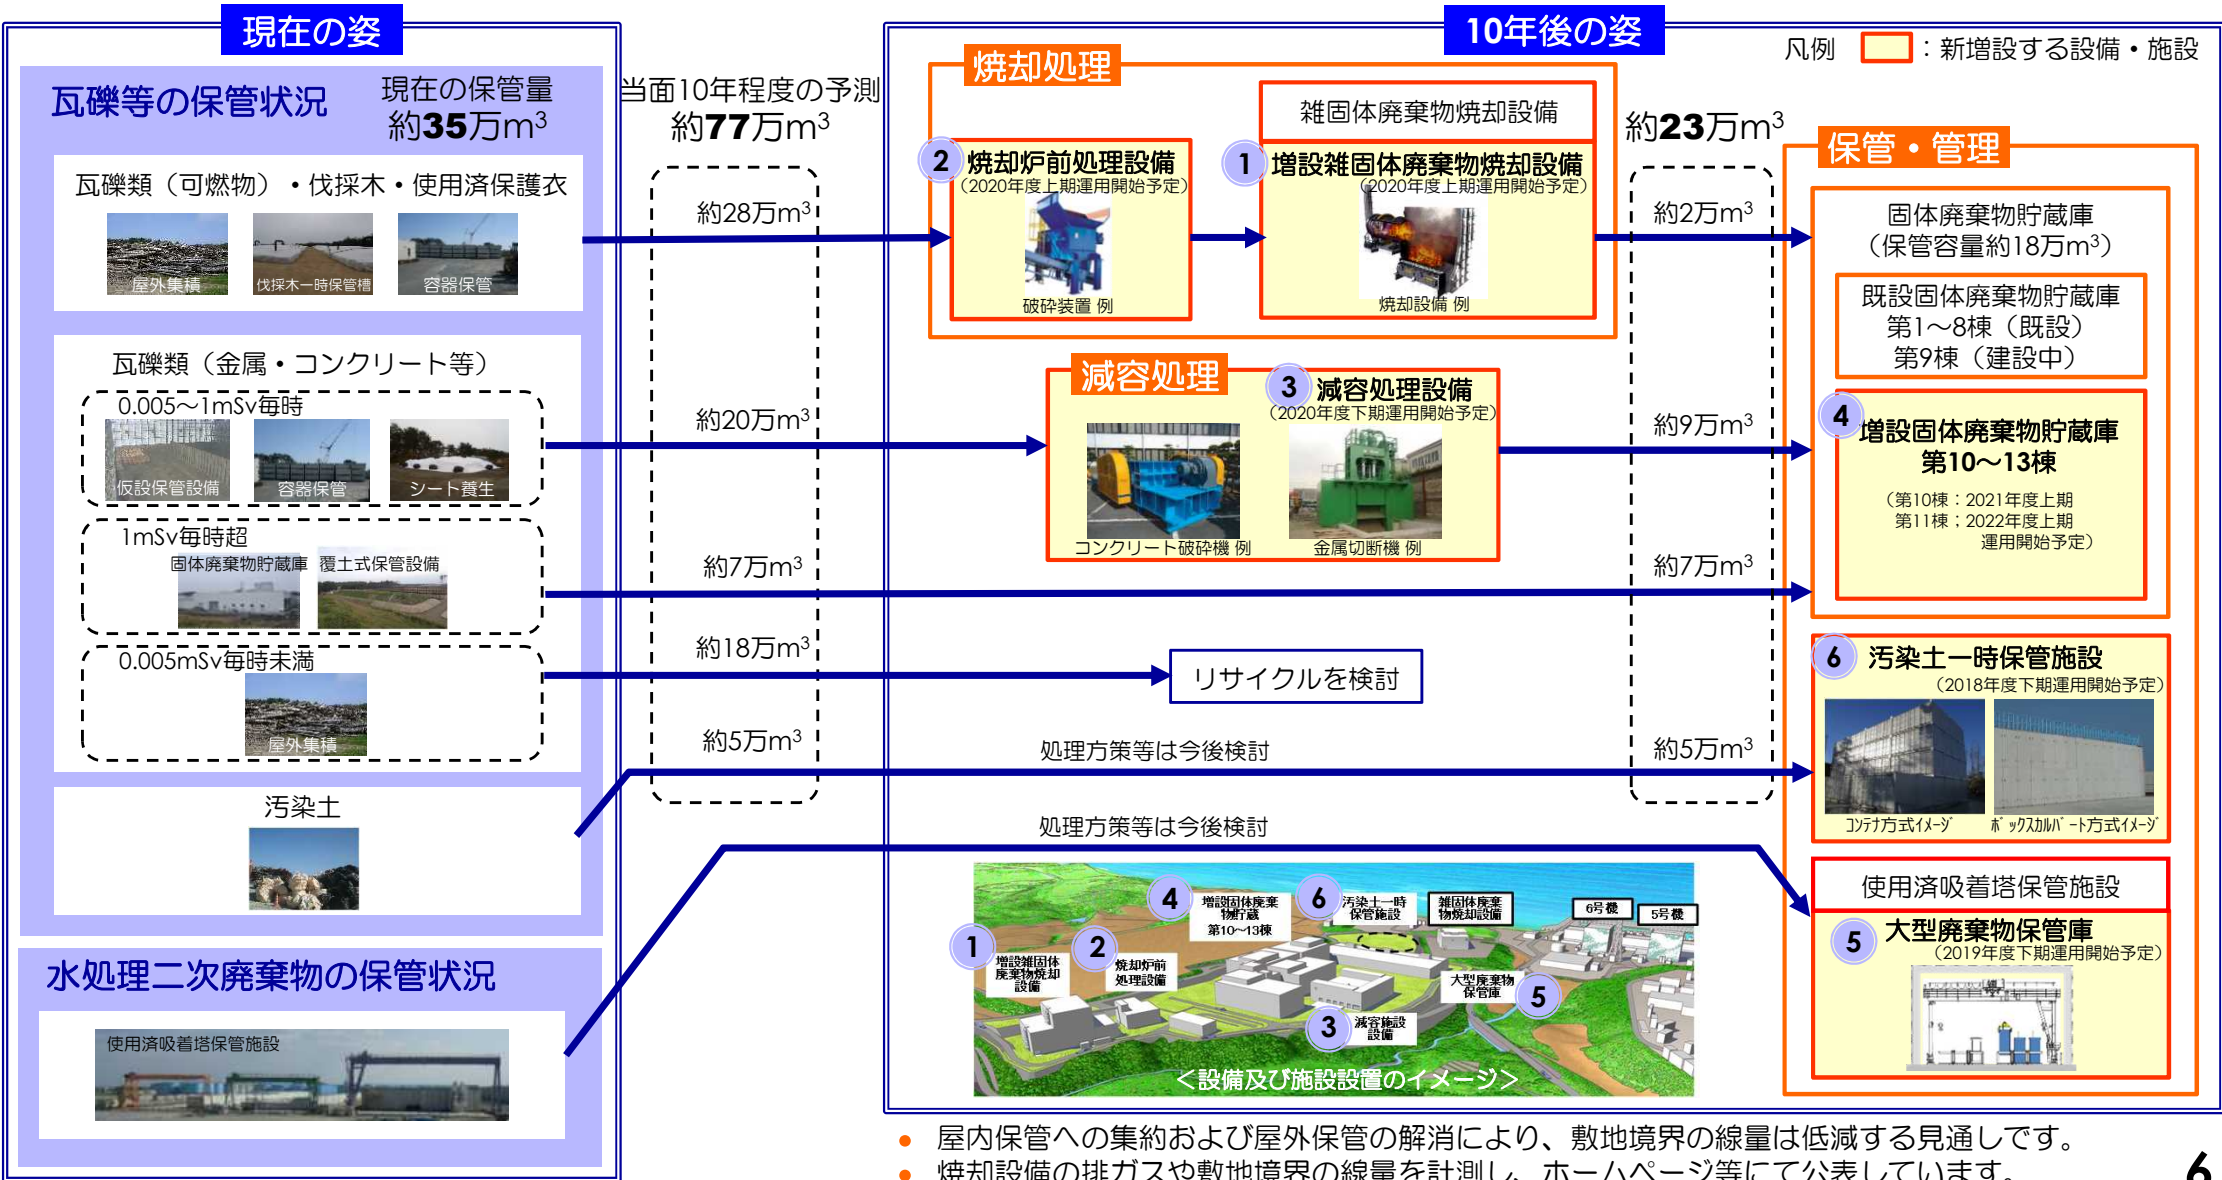
- 現在、工事に伴い発生する廃棄物は、その線量に応じて分別し、固体廃棄物貯蔵庫での保管や、線量区分毎の保管形態にて屋外で一時保管しています。
- 廃棄物をより確実に保管していくため、当面10年程度の発生予測を踏まえ、保管・管理に必要な建屋を設けて、焼却・減容により廃棄物量を低減のうえ、建屋内保管へ集約、屋外の一時保管エリアを解消します。水処理二次廃棄物は、当面、減容・安定化技術の開発を進め、処理方策等を検討していきます。
- この方針に基づく廃棄物関連設備の新增設計画について、2016年12月21日、福島県・双葉町・大熊町より事前了解をいただきました。今後、国へ実施計画を提出し審査を頂き、建設工事を進めていきます。なお、本計画には、今後の廃炉作業の進捗状況や瓦礫等発生量の見直し等を適宜反映していきます。

- 屋内保管への集約および屋外保管の解消により、敷地境界の線量は低減する見通しです。
- 焼却設備の排ガスや敷地境界の線量を計測し、ホームページ等にて公表しています。
