福島第一原子力発電所の 燃料取り出しに向けた取組等について

2017年11月14日

東京電力ホールディングス株式会社

2-1. 1号機の概要(1)

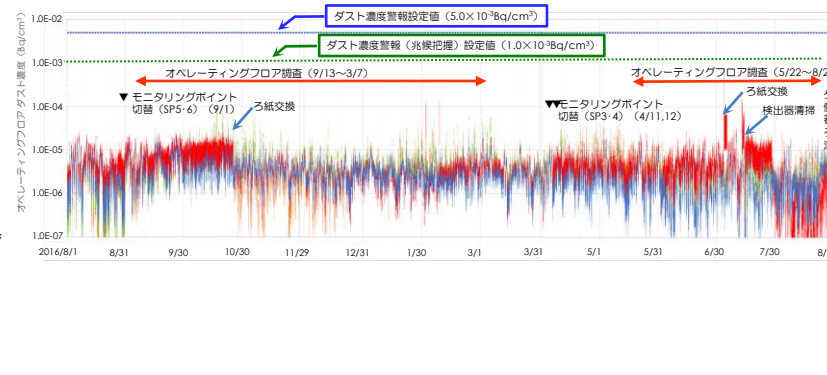
<1-2. プラント関連パラメータ>
(日付のない温度は、2017年10月25日11:00現在の測定値)

- 2017年3月までに行ったオペレーティングフロア調査にてウェルプラグのずれが確認されましたが、オペレーティングフロア上のダストモニタに異常な変動はなく、格納容器からの有意な放射性物質の放出はないと考えています。

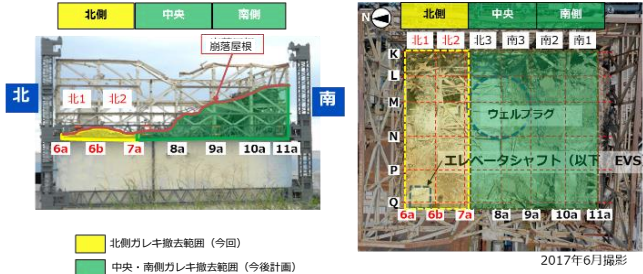
<1-7. 瓦礫撤去範囲図>

- 原子炉建屋の屋根は、水素爆発によりオペレーティングフロアに落下しており、つながった状態で北側から南側に向かって隆起しています。
- 瓦礫の撤去は、崩落屋根の調査が完了した北側から進めます。

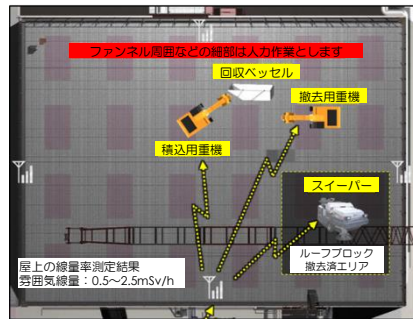
<1-18. 遠隔操作による全体施工計画イメージ>

- 屋根保護層撤去の工事は、作業員の被ばく低減の観点から遠隔操作が可能な撤去装置を使用した計画とし、無人化に努めます。
- ただし、屋上外周部周りは、屋上支障物等の落下リスクがあり、機械化による作業が困難な箇所があるため、部分的に有人にて作業を行います。

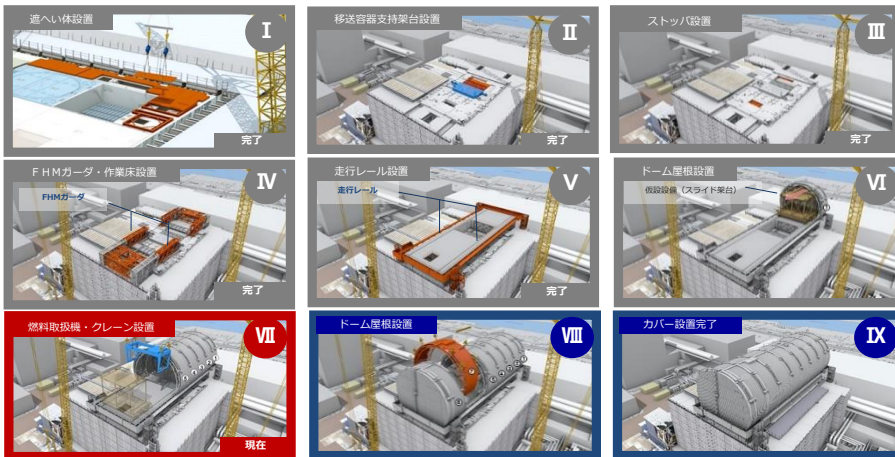
<1-27. 燃料取り出し用カバー等設置の作業ステップ>

- 燃料取り出し用カバー等設置の作業ステップのうち、2017年7月22日より、ドーム屋根設置を進めています。(11月9日現在、全8組のうち5組が設置完了。6組目を12月に設置する計画。)
- 燃料取扱機及びクレーンの設置を11月12日より開始しました。11月末までには完了予定です。
- オペレーティングフロア上の空気中の放射性物質濃度を監視しています。異常な変動はなく、放射性物質の放出はないと考えています。
- 作業にあたっては、安全最優先で作業を進めるとともに、作業される方の被ばくをできる限り低減するために以下の対策を実施しています。
