福島第一原子力発電所の 汚染水の状況と対策について

2017年11月14日

東京電力ホールディングス株式会社

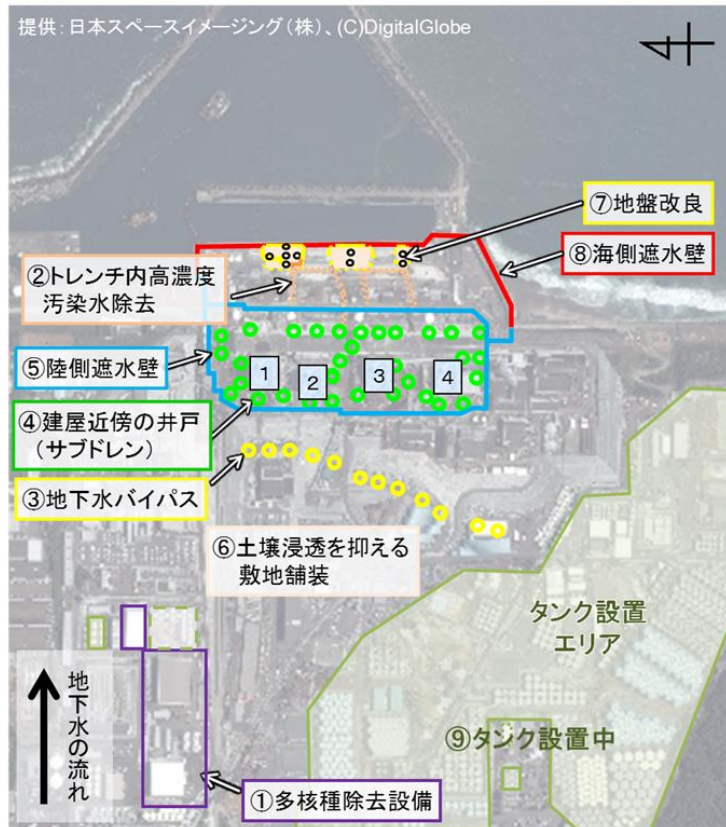
汚染水対策の概要図（敷地平面図）

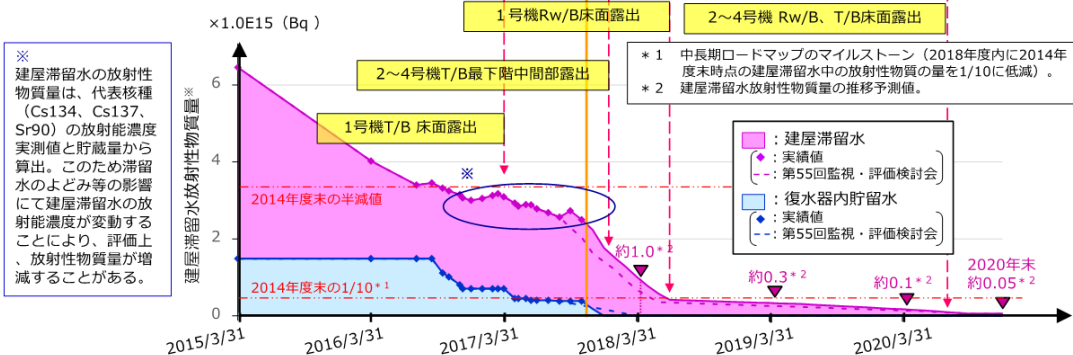
<2-2. 建屋内滞留水放射性物質量の推移>

- 現在、建屋内滞留水中の放射性物質の量は、2014年度末の半分以下まで減少しており、2018年度内に、2014年度末の1/10程度まで減少させます※1。
- 床面レベルの高い1号機タービン建屋（T/B）について、原子炉建屋（R/B）から流入する滞留水の流れを切り離し、最下階エリアの滞留水を除去しました（2017年3月）。
1、2号機間及び3、4号機間の連通路を2018年度内に切り離します※1。
- 循環注水を行っている原子炉建屋以外の建屋の床面を露出させ、2020年度内に建屋内滞留水の処理を完了させます※1。

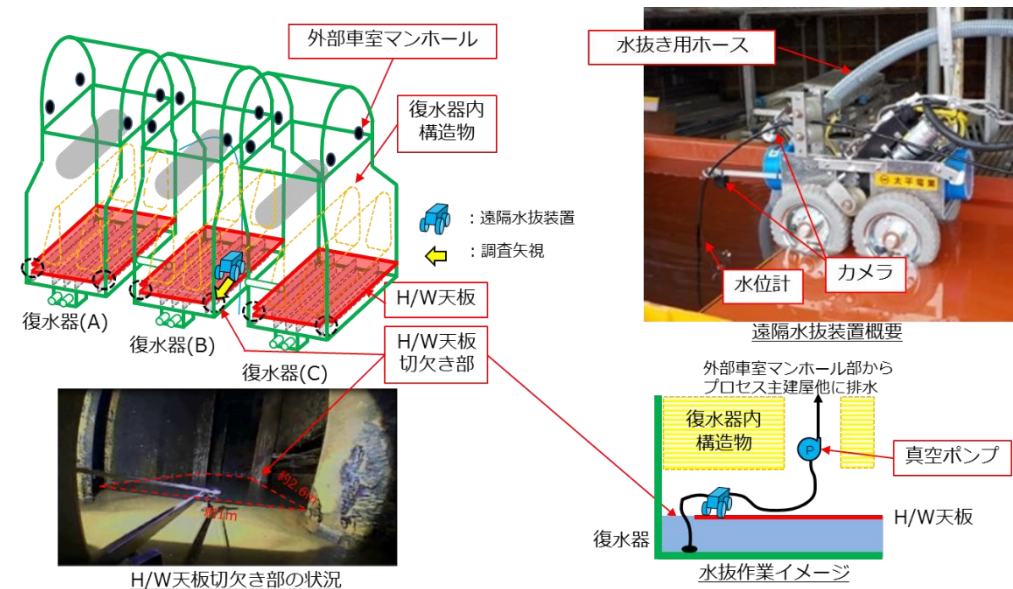
<2-3. 2、3号機復水器ホットウェル(H/W)※2天板下部貯留水の水抜装置>

※2 復水器下部にある復水のたまる部分

- 建屋内には、高濃度の汚染水が貯留されているため、建屋滞留水処理（量・濃度の低減）を行い、漏えいリスク低減に努めてまいります。
- 建屋内滞留水と地下水との水位差を確保しながら建屋内滞留水の水位を低下させ、床面レベルの高い建屋から順次床面を露出させます。
- また、1～3号機の復水器については、水抜きを完了することにより、建屋内滞留水の放射性物質量を2014年度に比べて約2割減少させます。

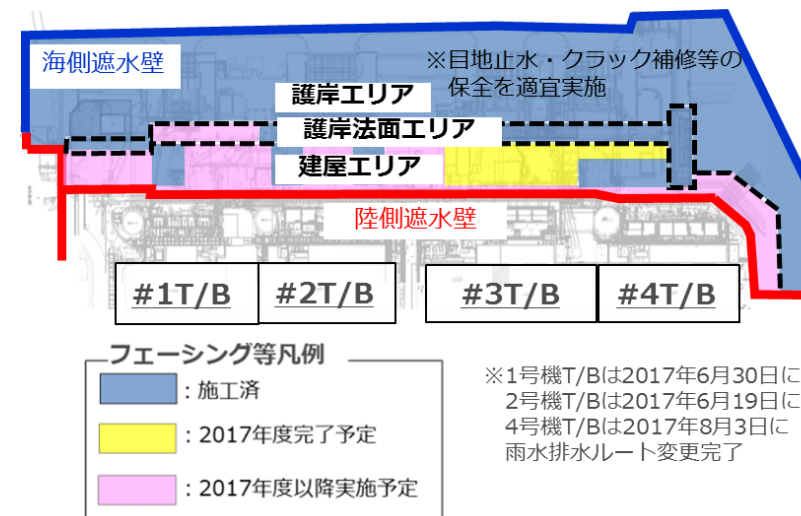
※1号機T/Bは2017年6月30日に、2号機T/Bは2017年6月19日に、4号機T/Bは2017年8月3日に雨水排水ルート変更完了

<2-6. 護岸エリアへの雨水浸透防止対策の概要>

- 陸側遮水壁の凍結進捗に加え、雨水浸透防止対策（護岸エリア、建屋エリアのフェーシング、護岸法面エリアのカバー・シート掛け、T/B屋根の雨水排水ルートの変更）を実施することで護岸エリア地下水くみ上げ量は大幅に減少してきています。今後も随時対策を進めていきます。

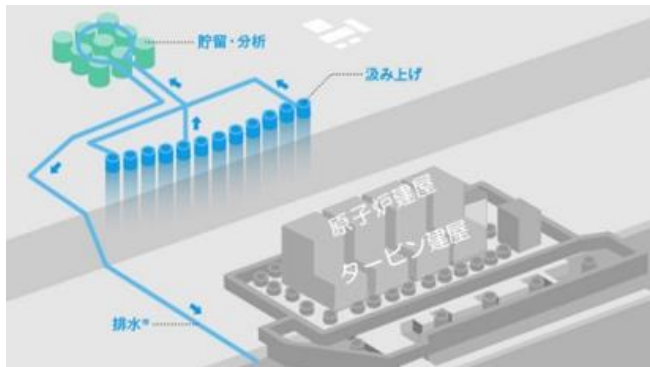
<2-8. 地下水バイパスの概要>

- 2017年11月9日までに、水質が運用目標値未満であることを確認したうえで、計193回排水（総排水量325,229 m³）。
- 全井戸について、鉄酸化細菌等の発生が認められているため、ポンプの運転状況を確認しつつ、適宜清掃・点検を実施しています。

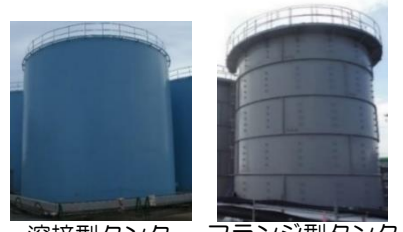
<2-11. フランジ型タンク運用エリア>

- フランジ型タンクについては、解体を順次実施し、現在運用中のタンクは117基となっています。運用状況の詳細は、以下のとおり。

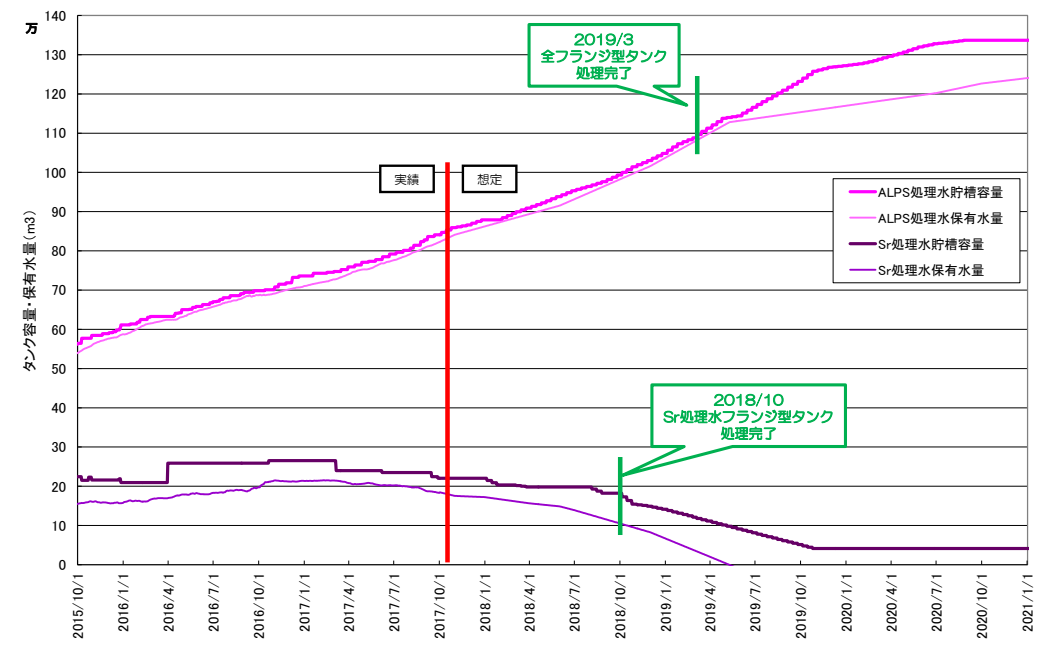
注) 本シミュレーションでは、サブドレン強化対策+陸側通水壁効果を考慮した地下水他流入量の低減予測を利用

<2-12. 水バランスシミュレーション>
