# 汚染水問題の最新の状況

平成25年9月9日

東京電力株式会社

# 1-3. タンクからの漏えい発生状況

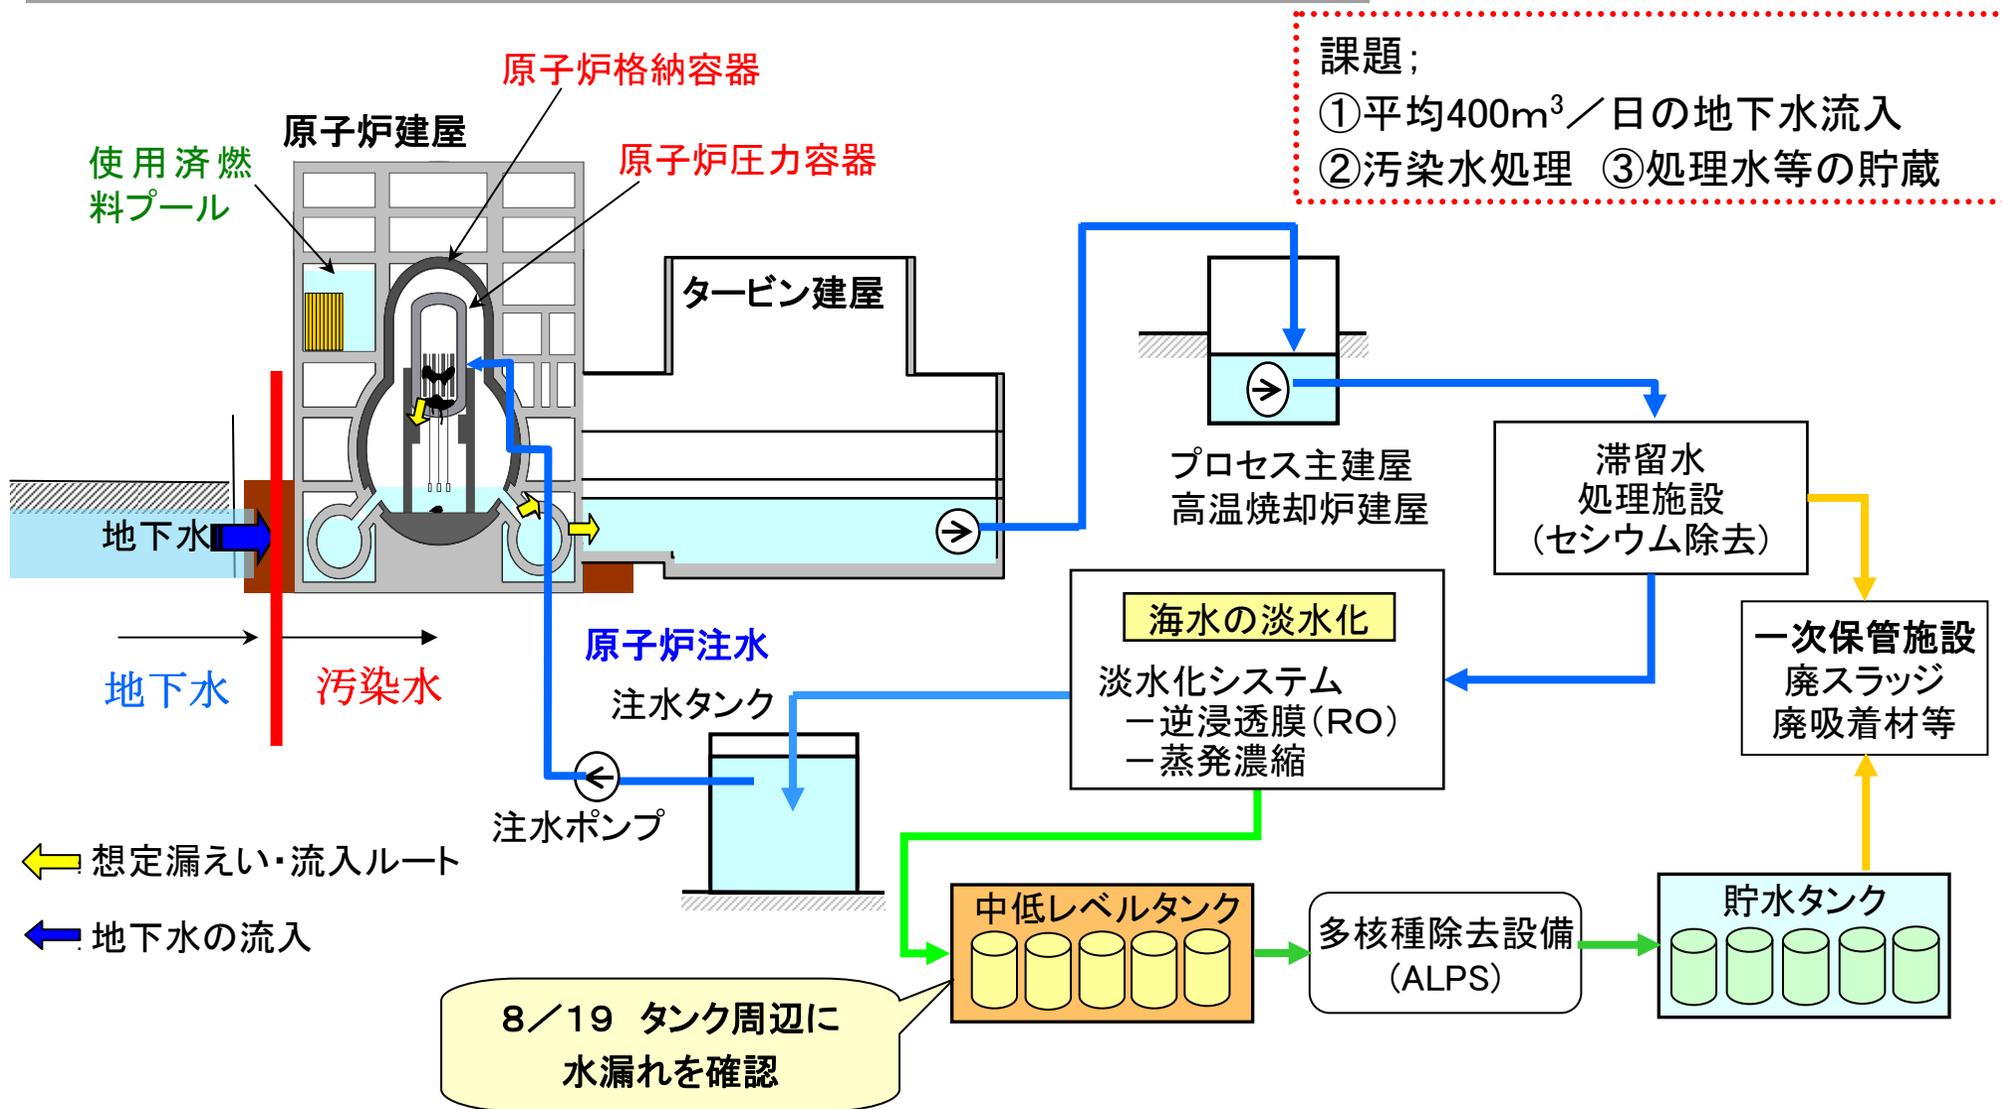
# 【参考】滞留水の循環注水冷却システム

建屋内の滞留水を処理(セシウム除去、淡水化)し、再利用。

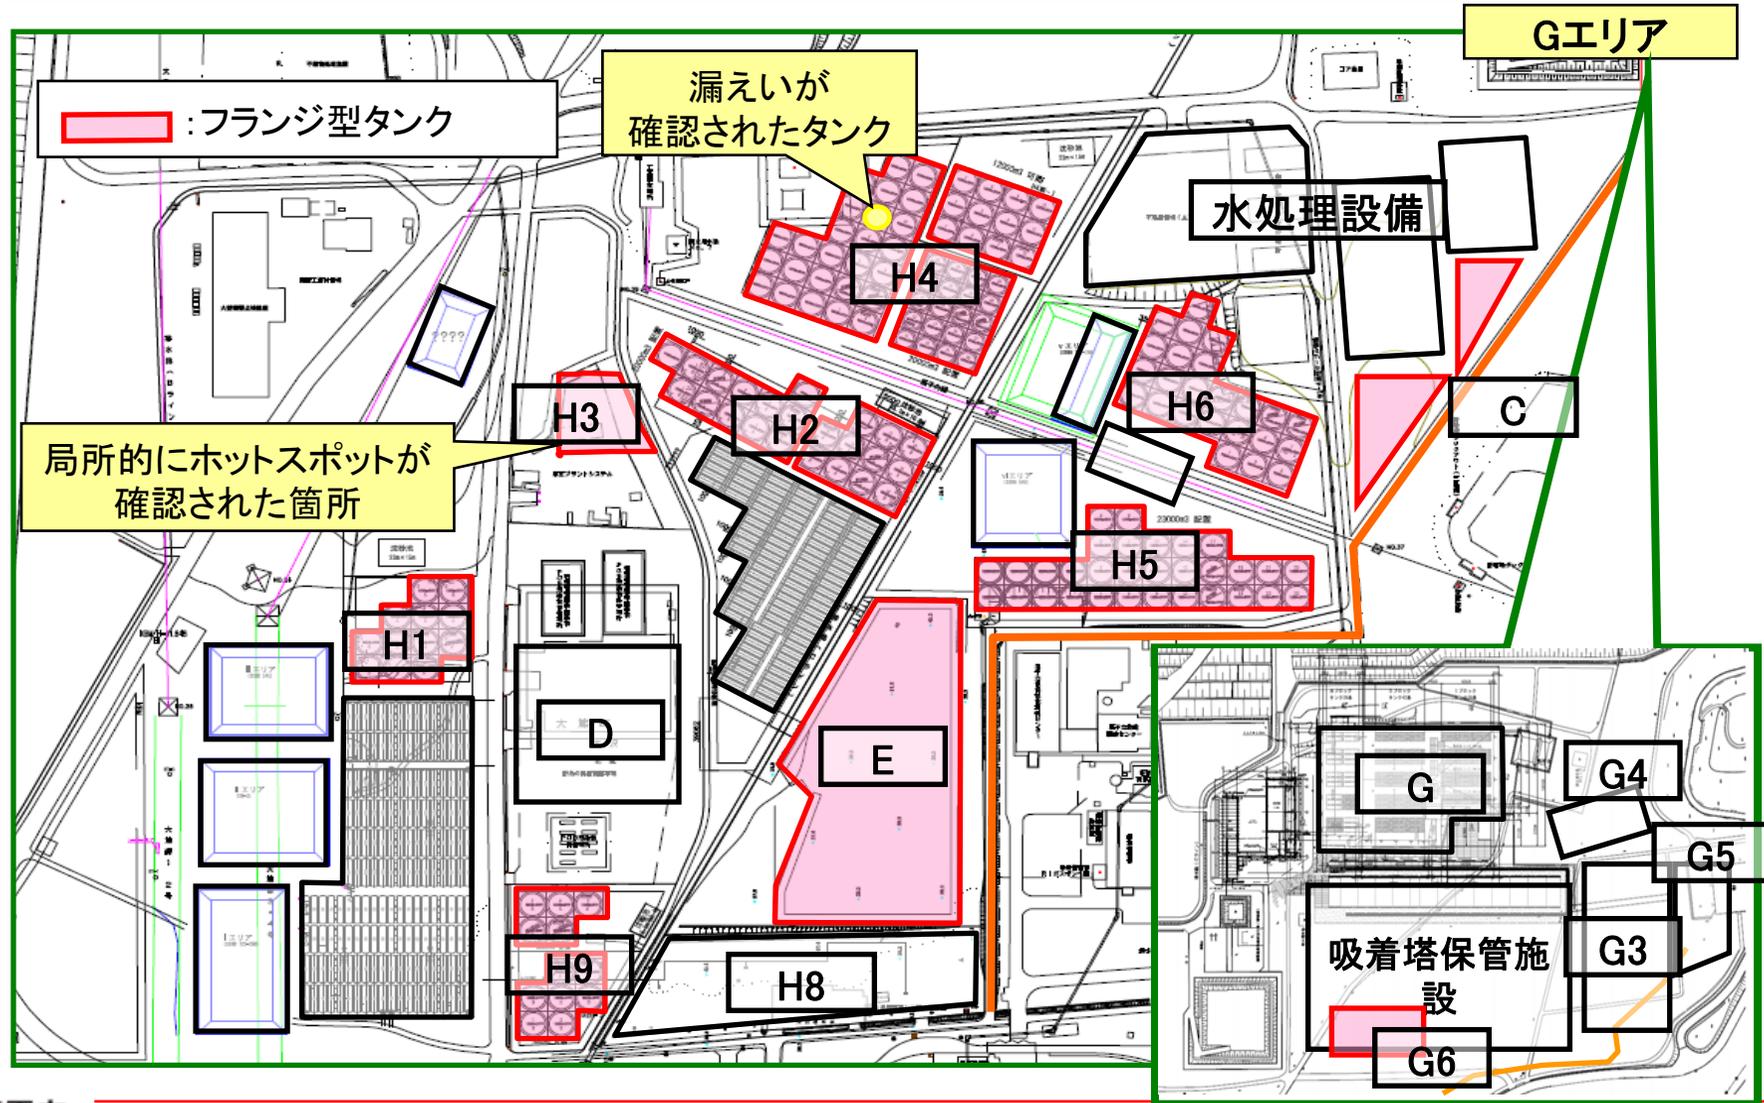
# 1-2. タンクの設置状況

H4エリアのフランジ型タンクから汚染水の漏えいを確認

1~4号機の汚染水貯留タンク約930基のうち、同型タンクは約300基設置済み

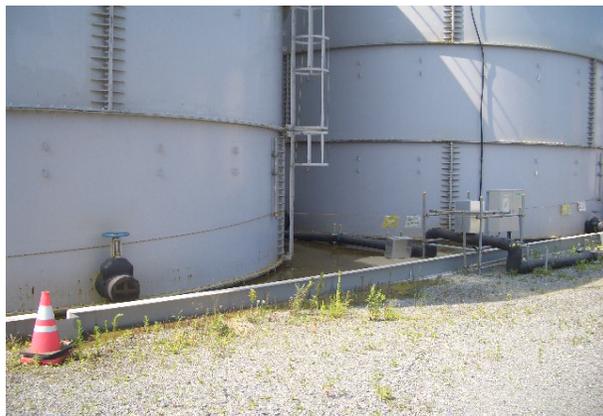
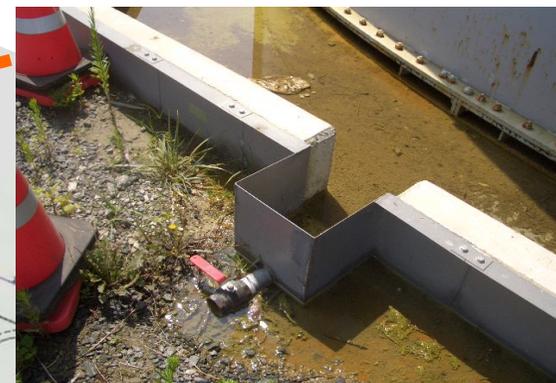
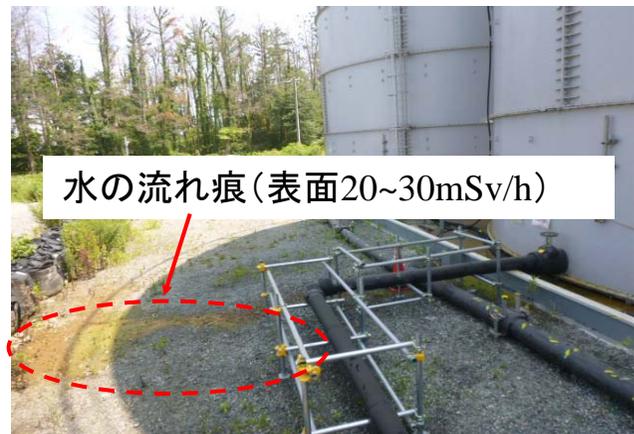
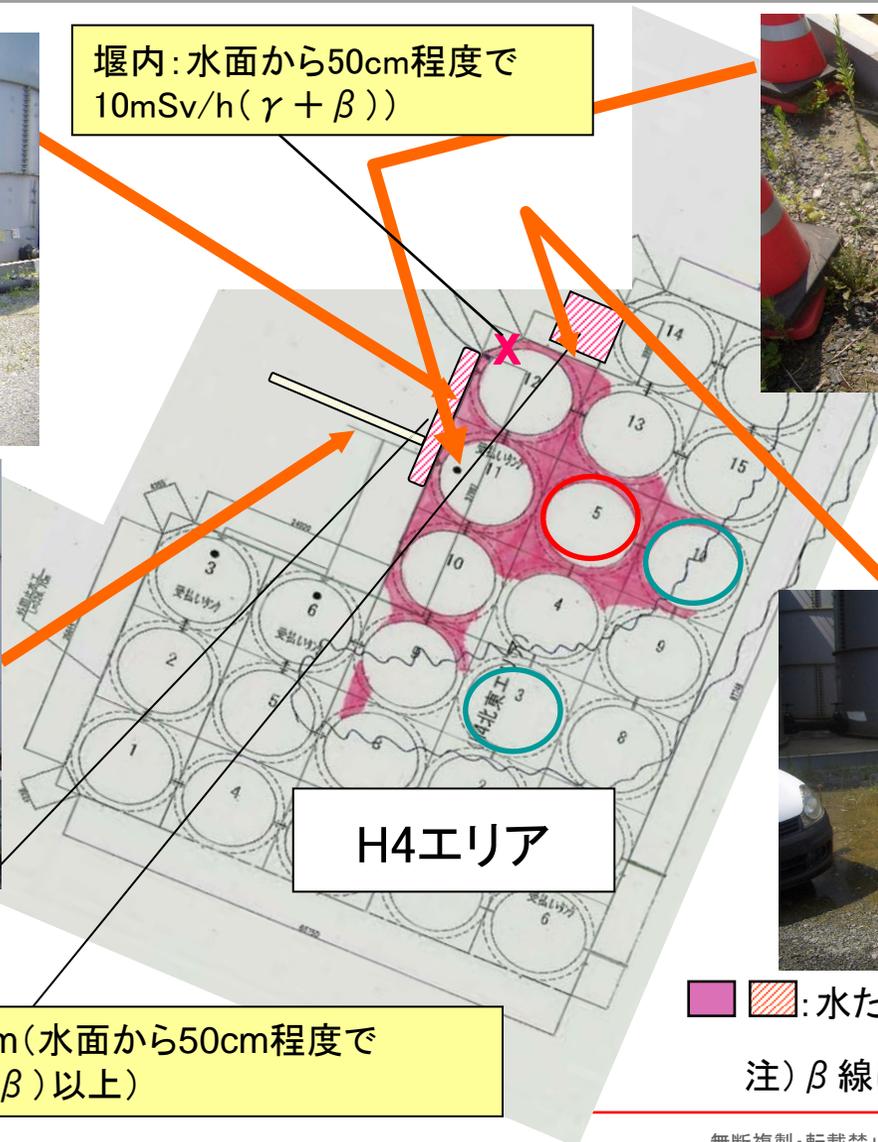
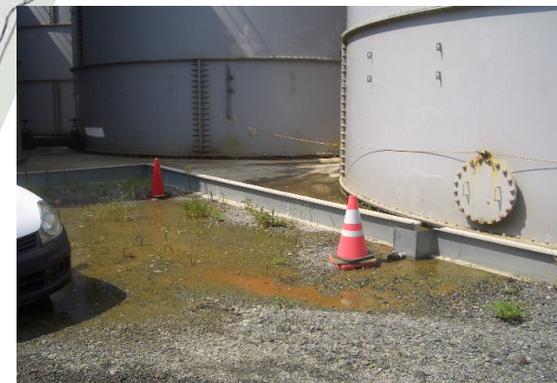
2013年8月19日に、鋼製タンク(フランジ型)の周辺に汚染水の水たまりを確認。

8月20日にタンク水位低下を確認(約3m:約300トンに相当)、残水を別タンクに移送(8月21日完了)。

堰内: 水面から50cm程度で  
10mSv/h( $\gamma + \beta$ )

水の流れ痕(表面20~30mSv/h)

約0.5m × 6m × 1cm

- 漏えい確認されたタンク
- 移設した経歴のあるタンク

■ ■: 水たまりエリア(8/19 16時時点)

約3m × 3m × 1cm(水面から50cm程度で  
100mSv/h( $\gamma + \beta$ )以上)

- 漏えいが発生したタンク(H4-I-エリアNo.5)と同じく1~4号機汚染水の貯留を行っているボルト締め(フランジ)型タンクについては、8月22日に全数点検実施済み
- タンクおよび堰からの漏えい・水たまりは確認されず
- H3エリアのタンク底部周辺に局所的に線量が高い箇所(2箇所)を確認、タンク水位は水受入完了時と変化なく流出は確認されず、今後タンク水の移送を計画

- 漏えいが発生したタンク(H4-I-エリアNo.5)は、別エリア(H1)に設置後、基礎の地盤沈下が確認されたため、分解後に現在位置(H4)へ移設した経歴あり
- 同様の移設経歴があるタンク2基の水移送を実施。1基(H4-I-エリアNo.10タンク)は8月27日に移送完了、残りの1基(H4-II-エリアNo.3タンク)は移送中

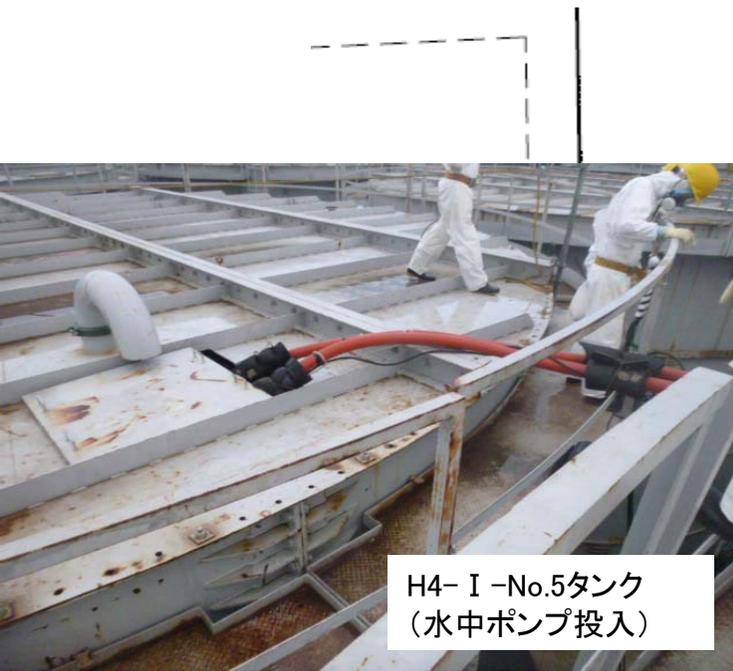
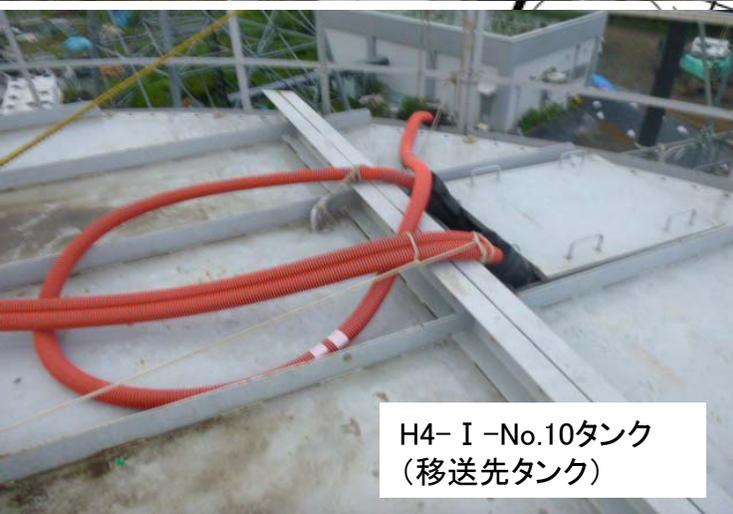
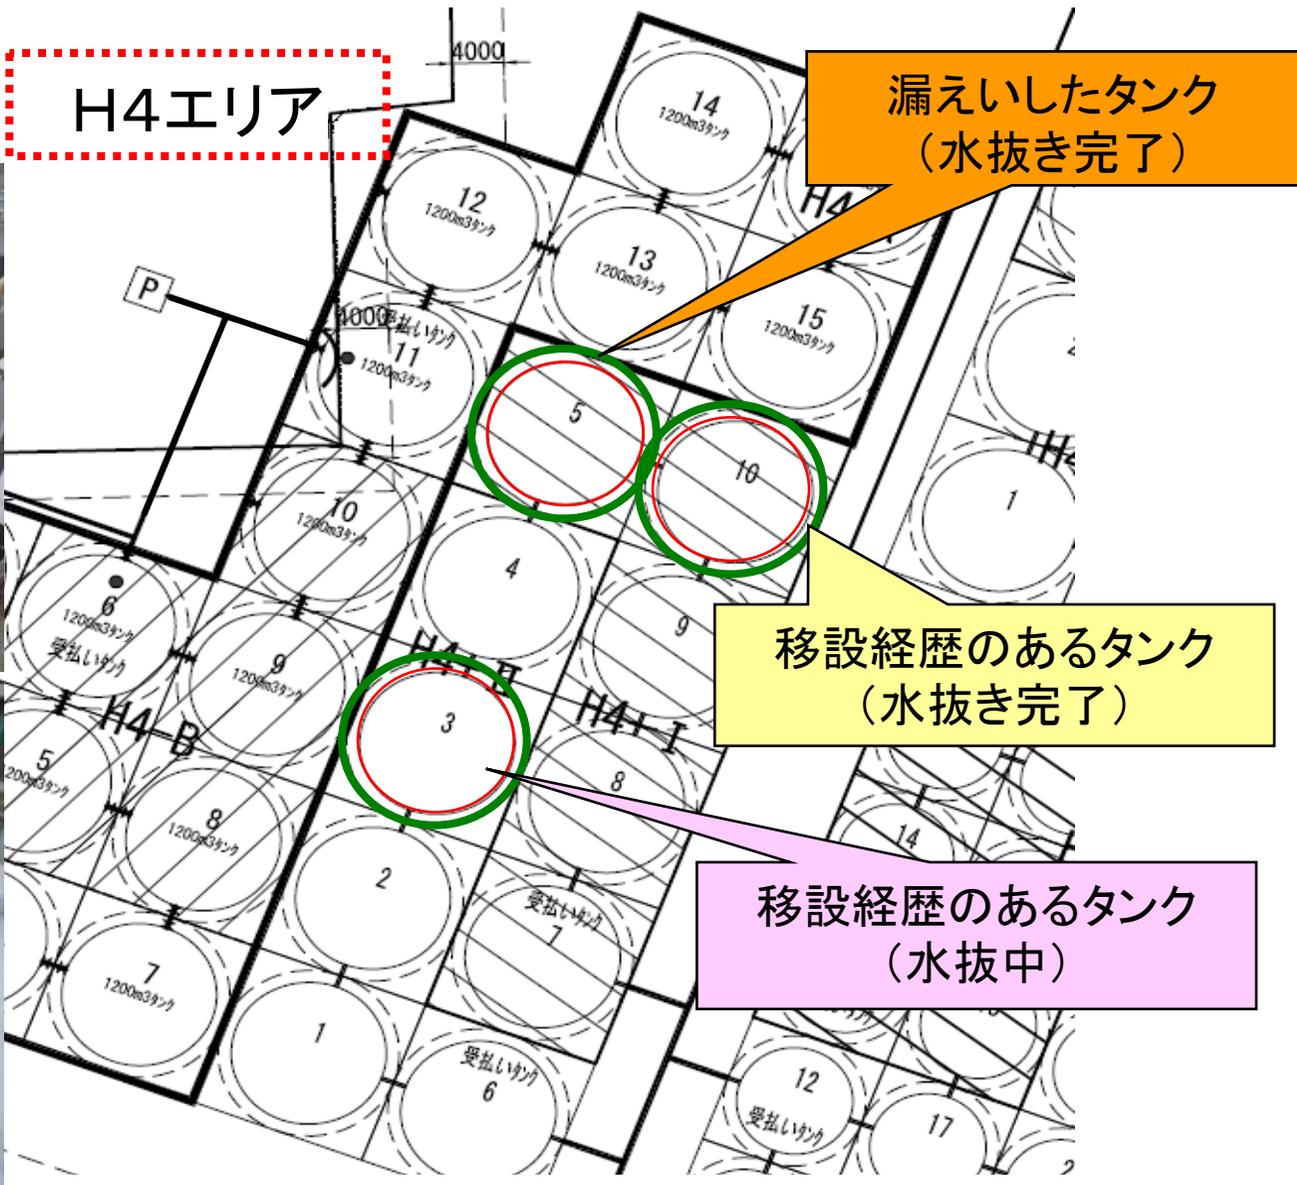
# 1-6. 対策②移設した経歴のあるタンクからの水抜き

H4-I-No.5タンク  
(水中ポンプ投入)

H4-I-No.10タンク  
(移送先タンク)

漏えいしたタンク  
(水抜き完了)

移設経歴のあるタンク  
(水抜き完了)

移設経歴のあるタンク  
(水抜き中)

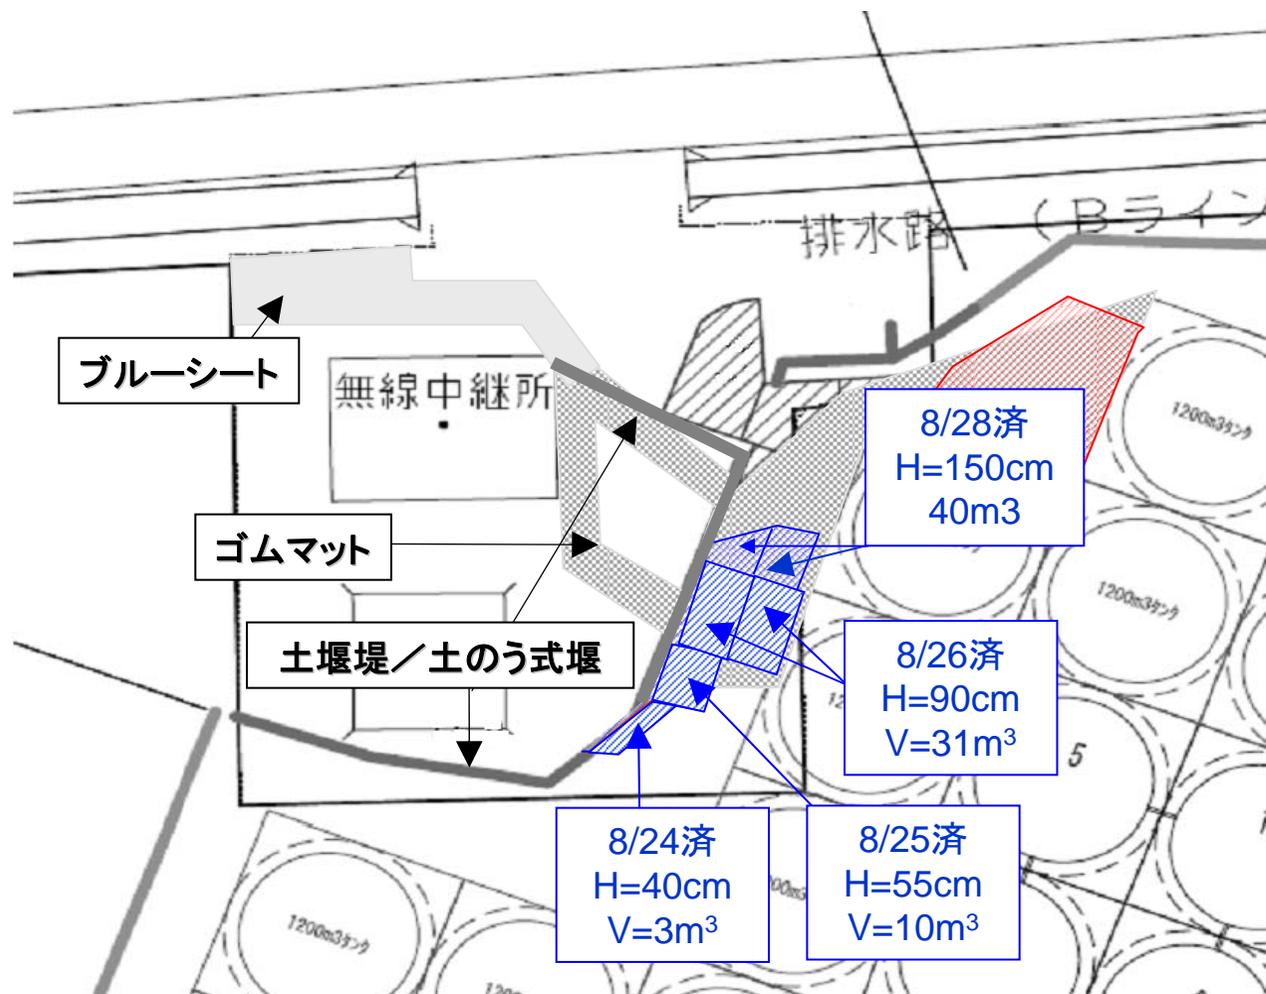
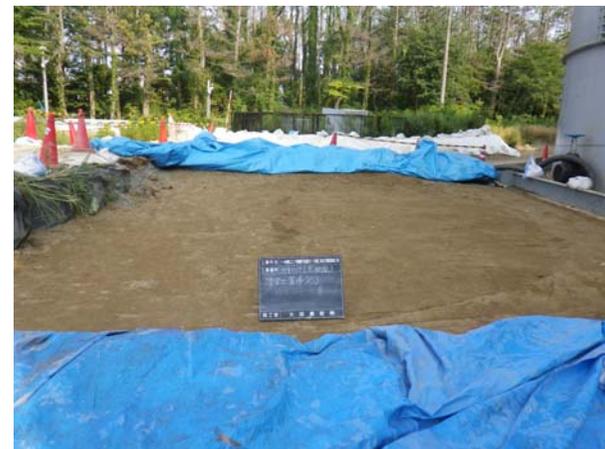
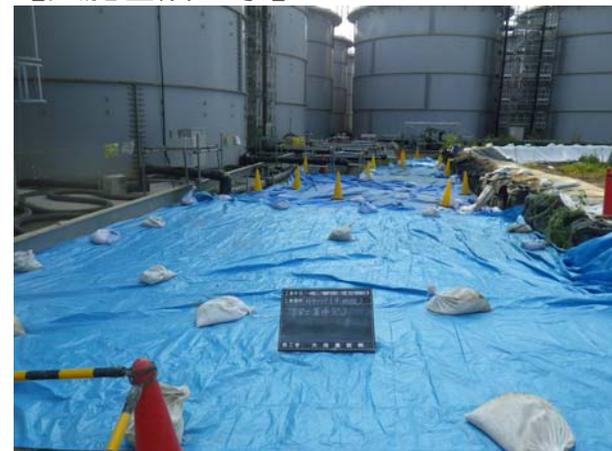
# 1-7. 対策③汚染土壌の回収の実施状況

土のう式堰内の汚染土壌の除去を8月23日から開始

除去完了箇所については、掘削深さ約40~50cmにて汚染が明瞭にみられないことを確認

【埋戻(3~5層目)完了状況】

【実施箇所全景】

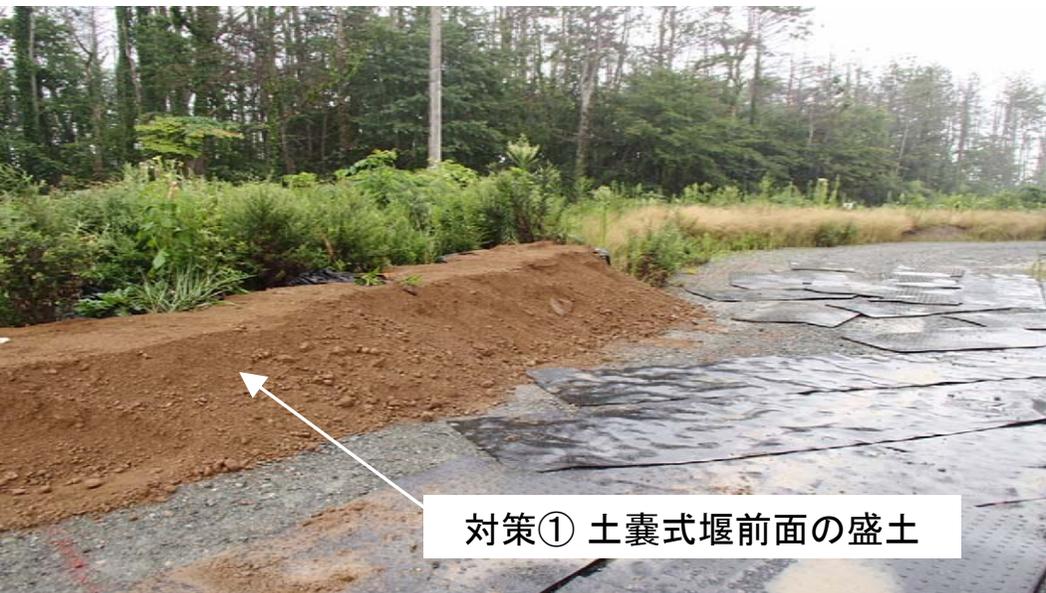
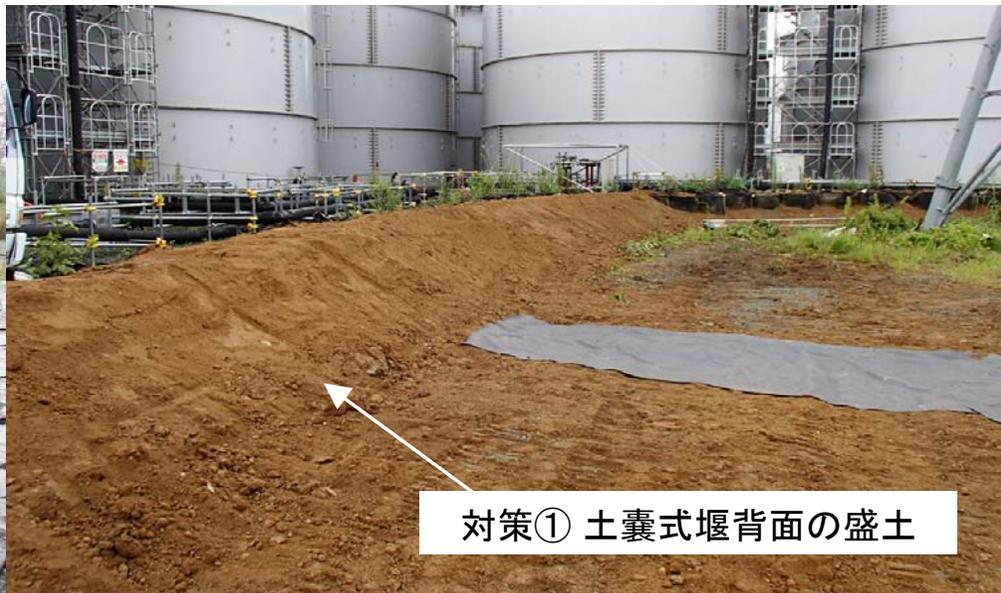
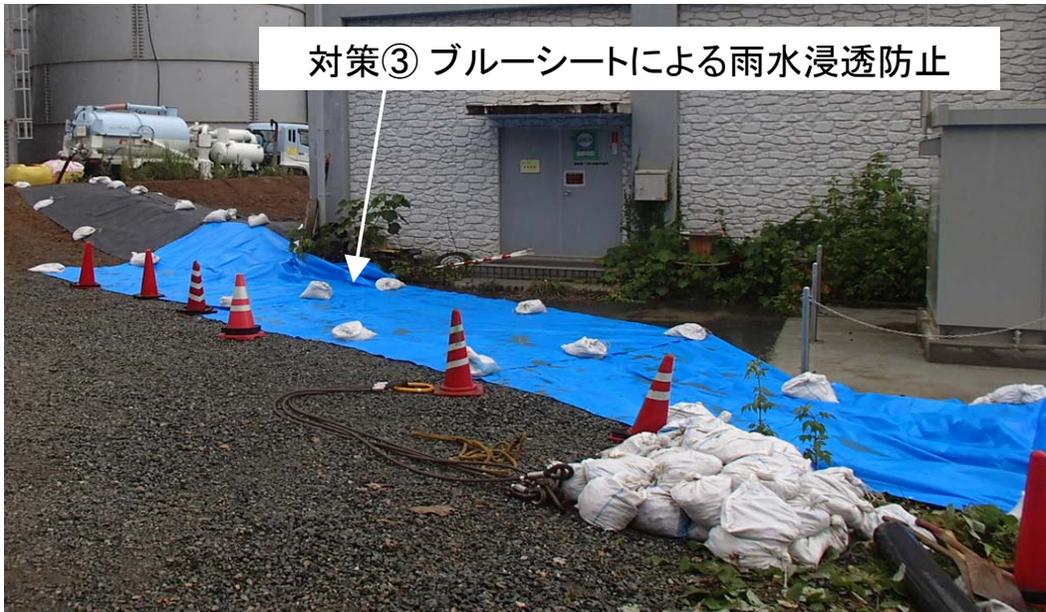
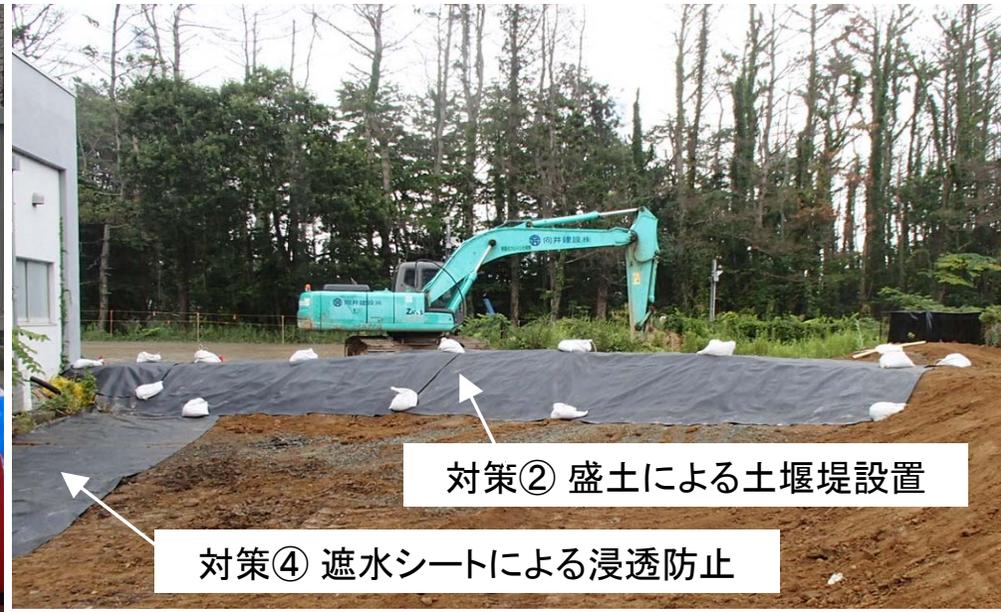
# 1-8. 対策④堰周辺の盛土および遮水シート施工状況

- フランジ型タンク廻りの堰の汚染を8月22日に確認済み、H4エリア以外は異常なし
- H4エリアの堰の外部にある土嚢には盛土および遮水シートを追加設置済み

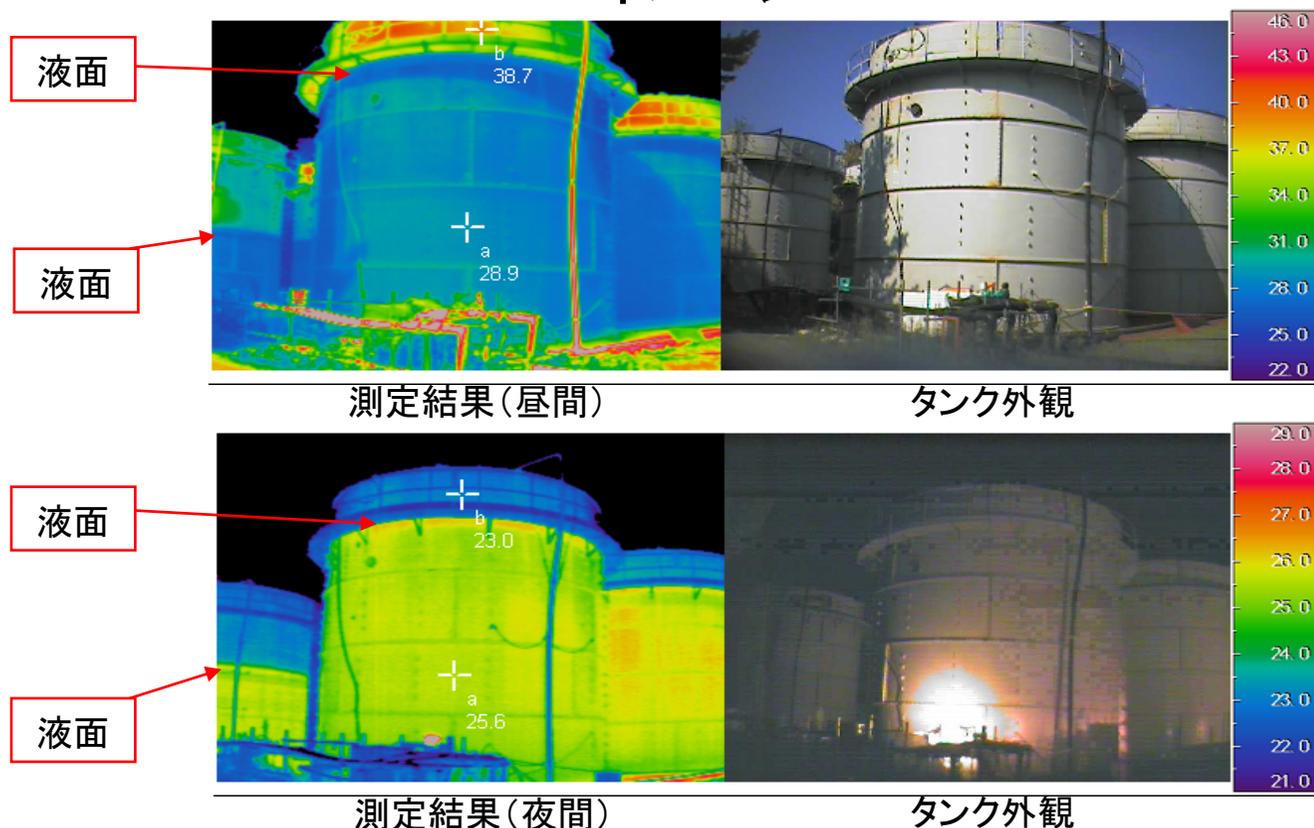
全フランジ型タンクに、優先順位を決め順次水位計を設置し、最終的には警報機能を設け、遠隔による常時監視を可能とする

当面は、1日1回サーモグラフィーを用いて水位の継続的な変動の有無を監視する

<注>  
サーモカメラ温度測定結果の色調と温度の関係は昼間と夜間で異なる表示となっている

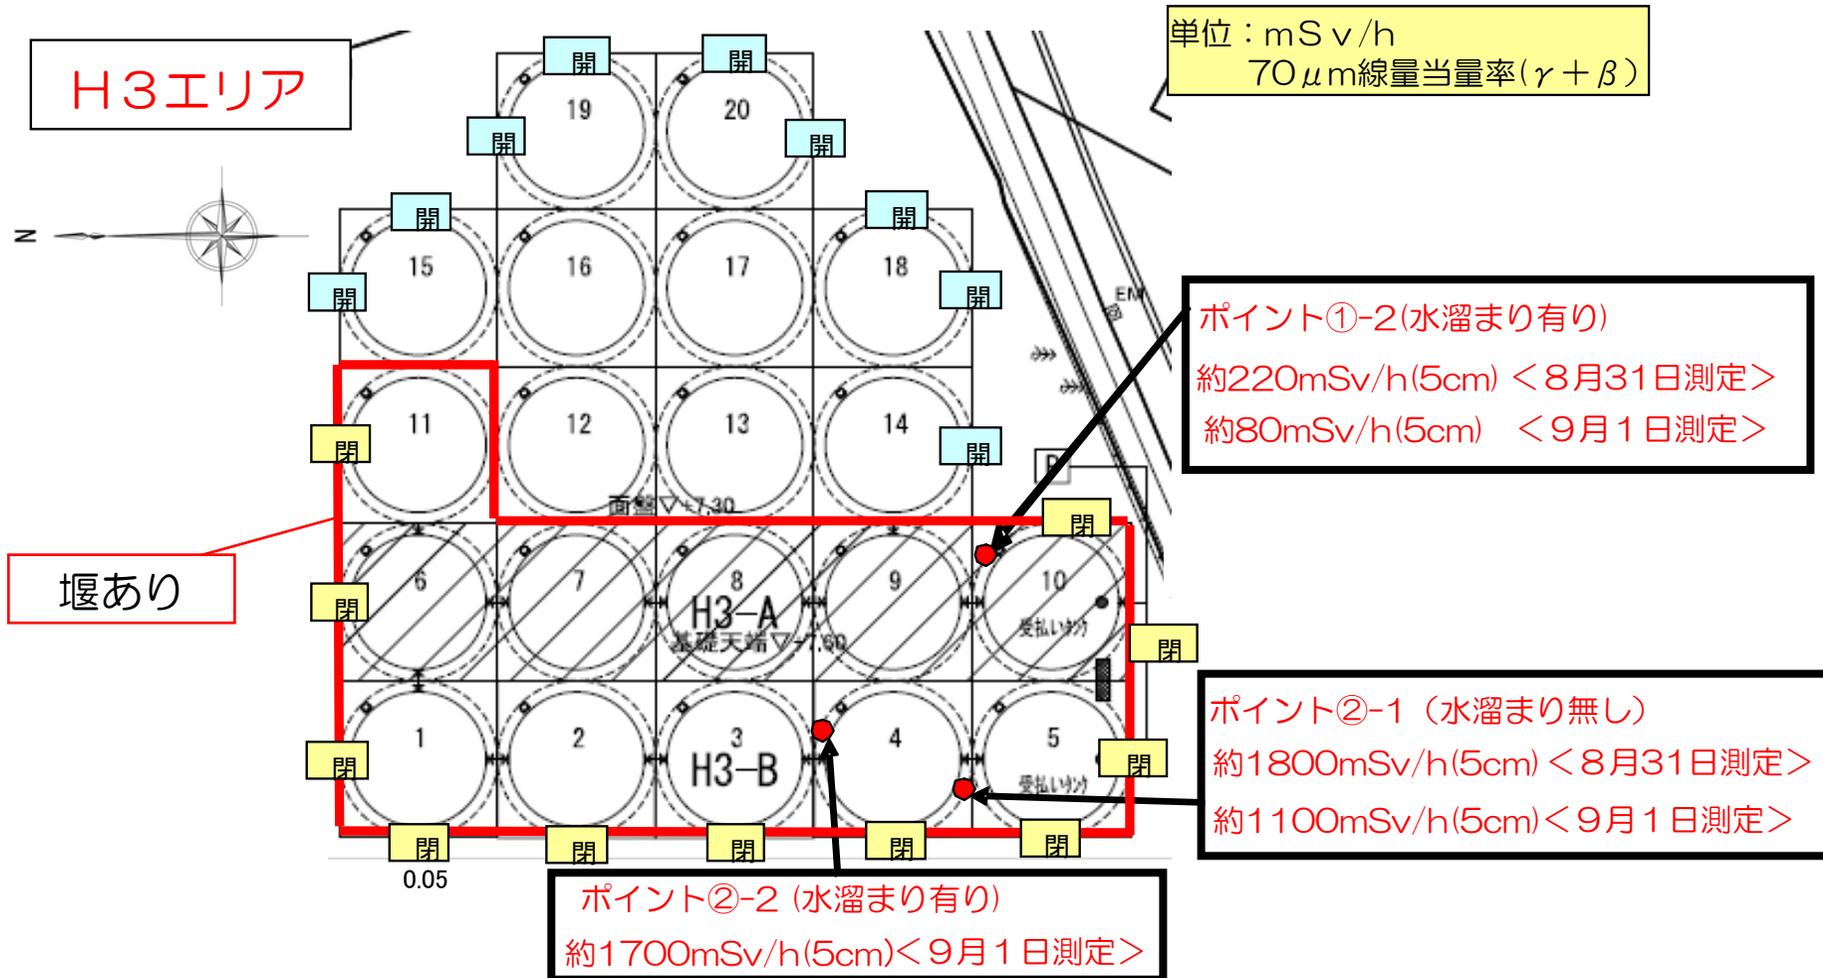
# 1-11. 対策⑥パトロール結果(H3エリアの例)

- 8月31日のパトロールにて高線量（5cmの高さにて約70mSv/h〔70 $\mu$ m線量当量率〕）が測定された、H4-II-No.6タンク→9月1日には50cmの高さにて10mSv/h以下であり、高線量箇所確認されず
- H3-B-No.4タンクにて、9月1日に高線量箇所を1箇所（②-2）追加で発見→50cmの高さにて約60mSv/h、5cmの高さにて約1700mSv/h

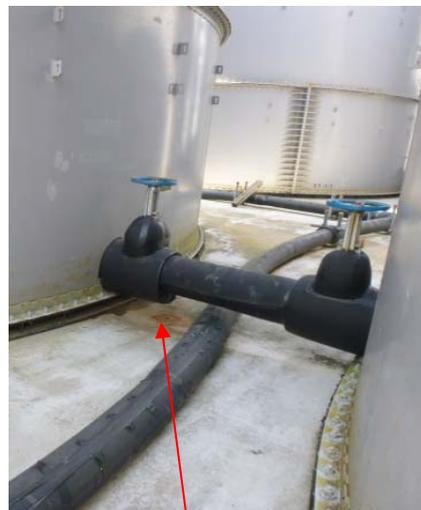
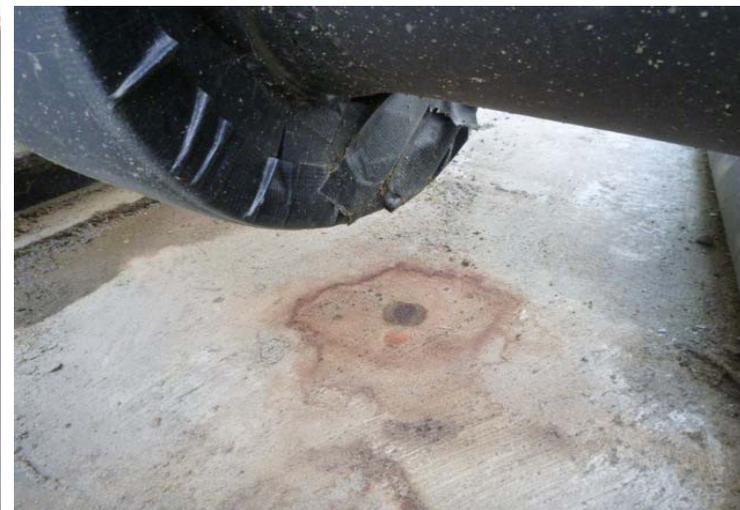
水シミ発見日：平成25年8月31日

場所：H5-IV-No.5・No.6タンク連結配管

状況：H5-IV-No.5タンク出入り口弁の外側フランジ下の床面に水シミが確認されており、90秒に一滴程度滴下していた（8月31日午後11時10分頃滴下を確認）。

水シミ

水シミ（拡大）

対応：フランジの増し締め後、30分間観察し、漏えいが止まったことを確認（9月1日午後2時20分）。当該弁下にドレン受けを設置し、監視を継続する（3日程度）。その後、漏えいのないことを再確認のうえ保温を復旧する予定。

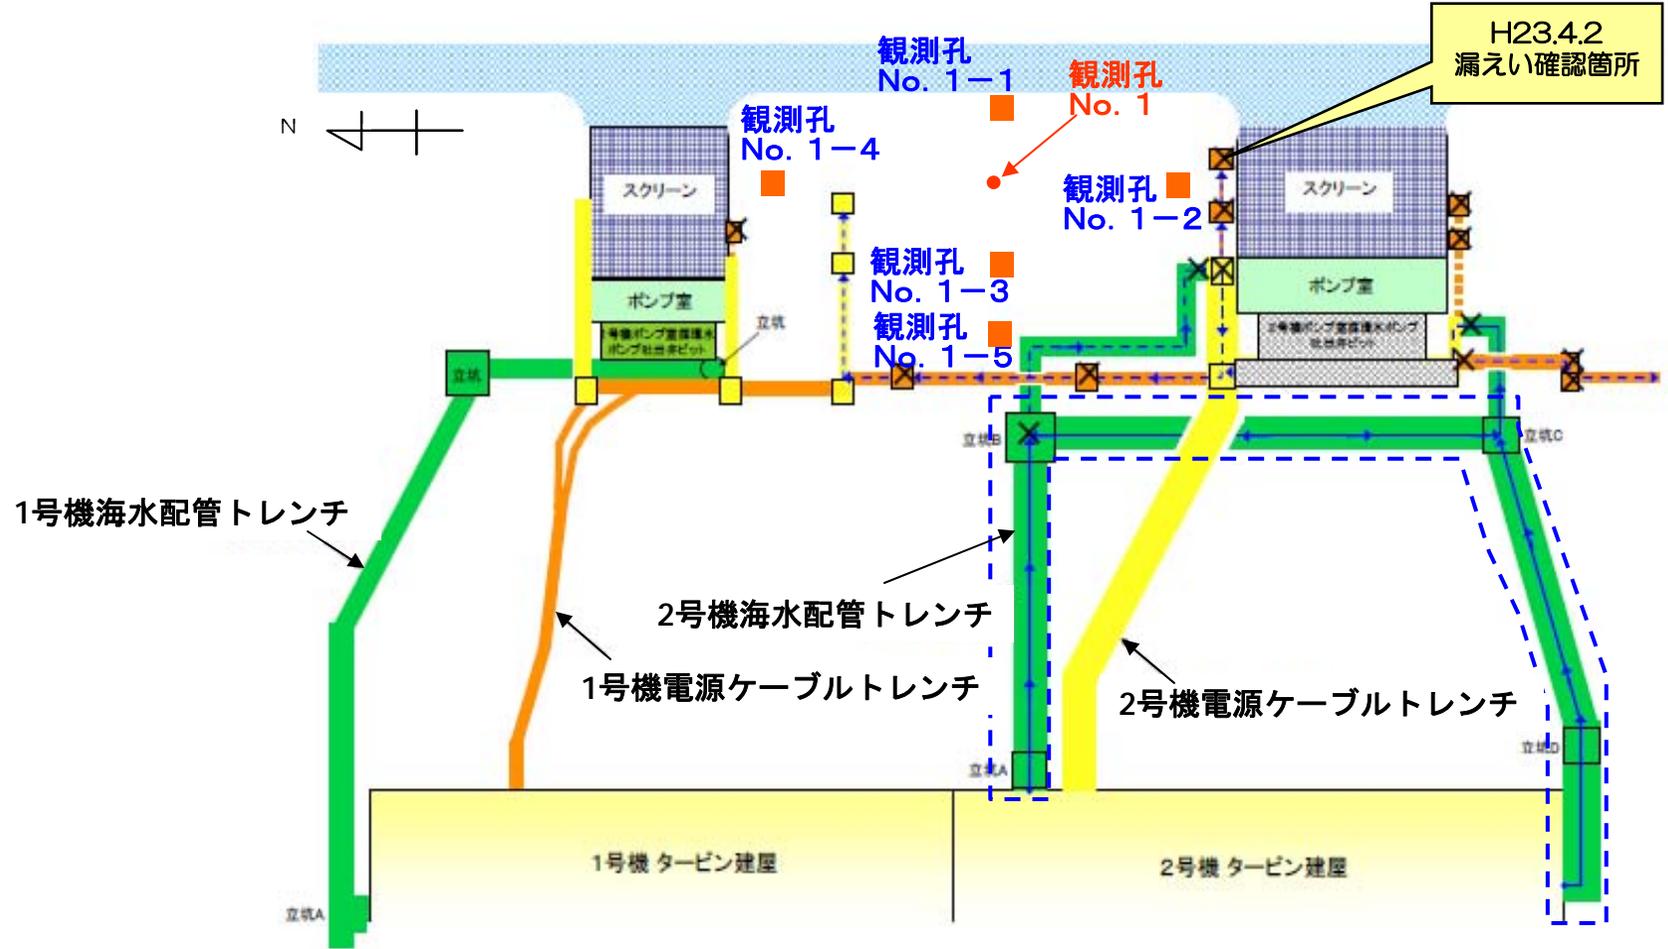
# 2-1. 汚染水の海への流出

事故発生直後に、タービン建屋地下の高濃度汚染水が地下トレンチを經由して港湾内へ流出した経歴あり

- 事故直後に建屋内に溜まった汚染水がトレンチ等を通じて取水口から海に流出
  - 流出部は止水済だが汚染水は地下構造物中に残留

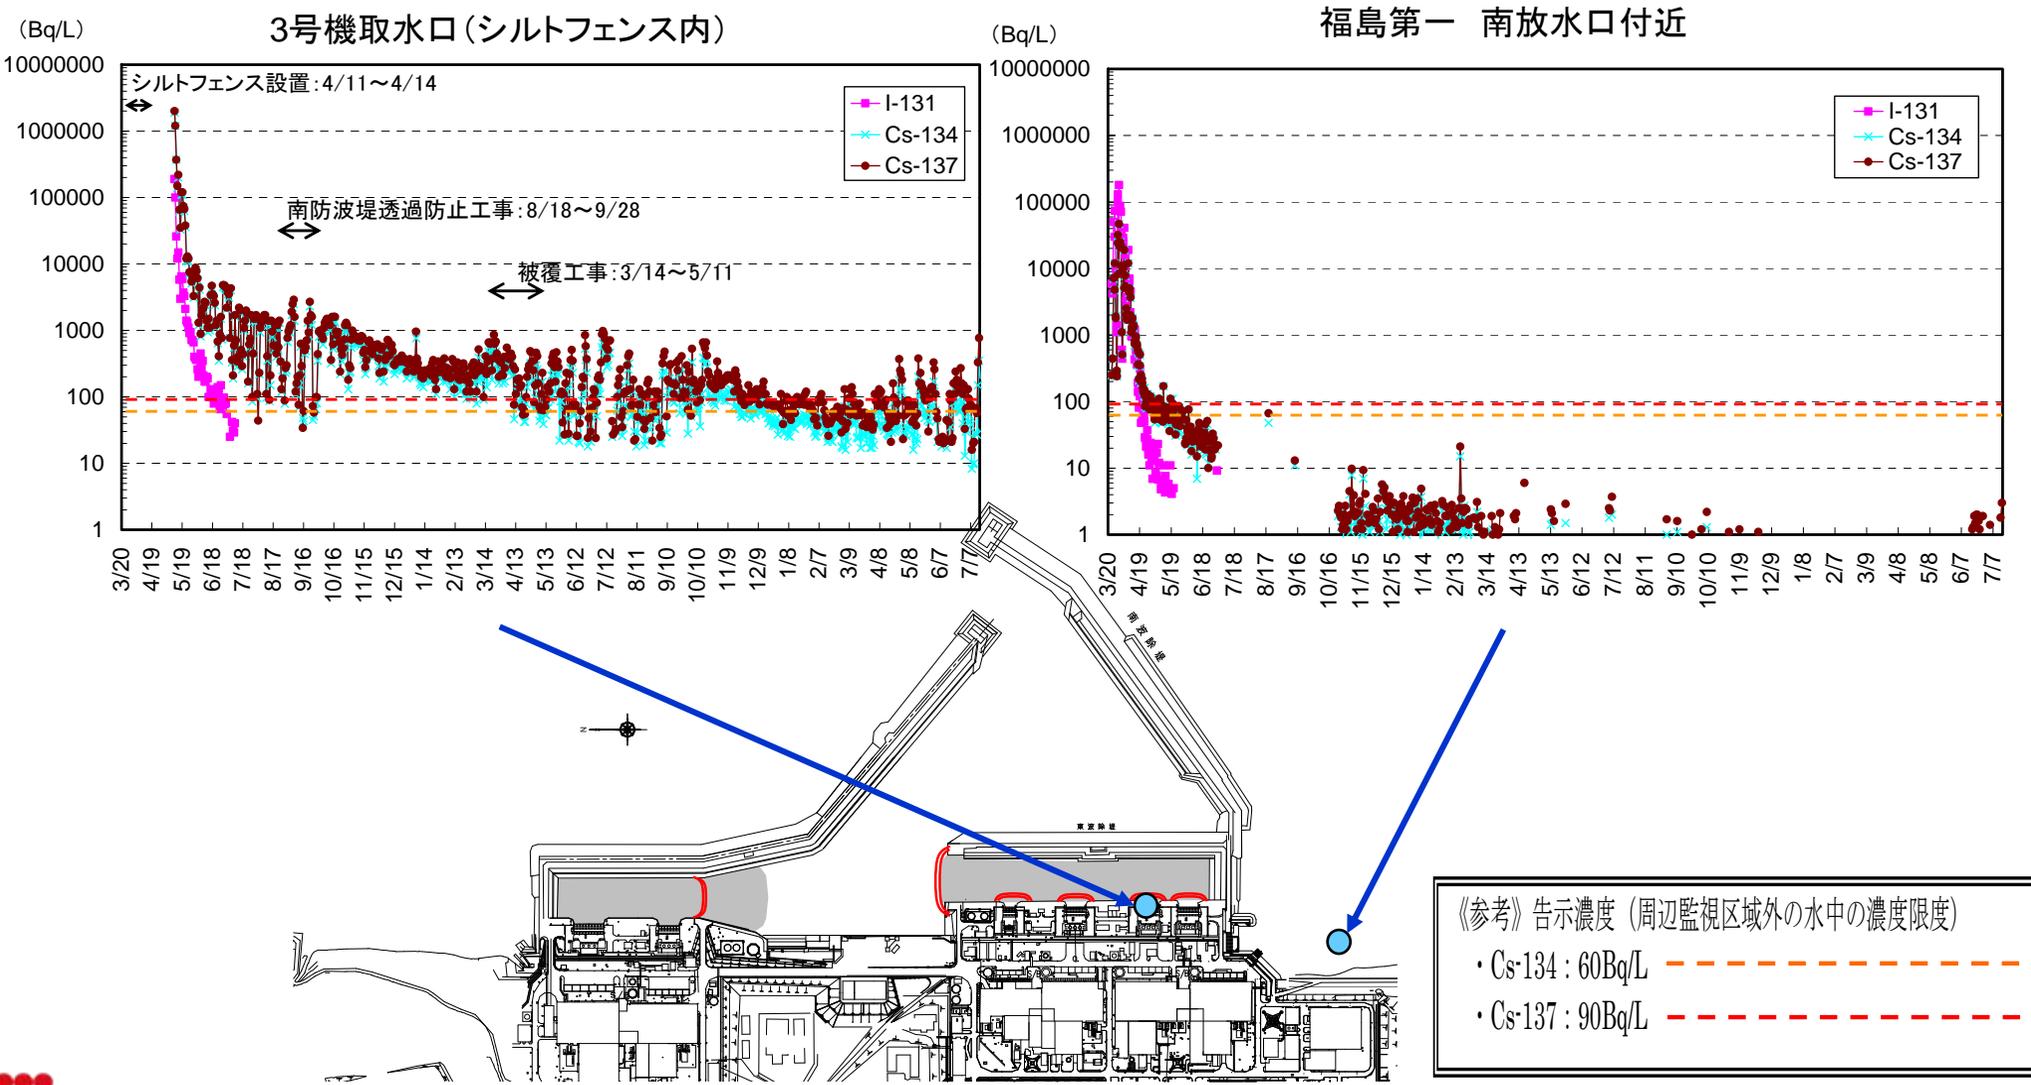
# 2-2. 海水分析結果

港湾内の海水を継続的にサンプリング、事故後、徐々に濃度が低下するも横ばい  
 1~4号機の取水口付近では現在も10~100Bq/LオーダーのCs-137が観測されている

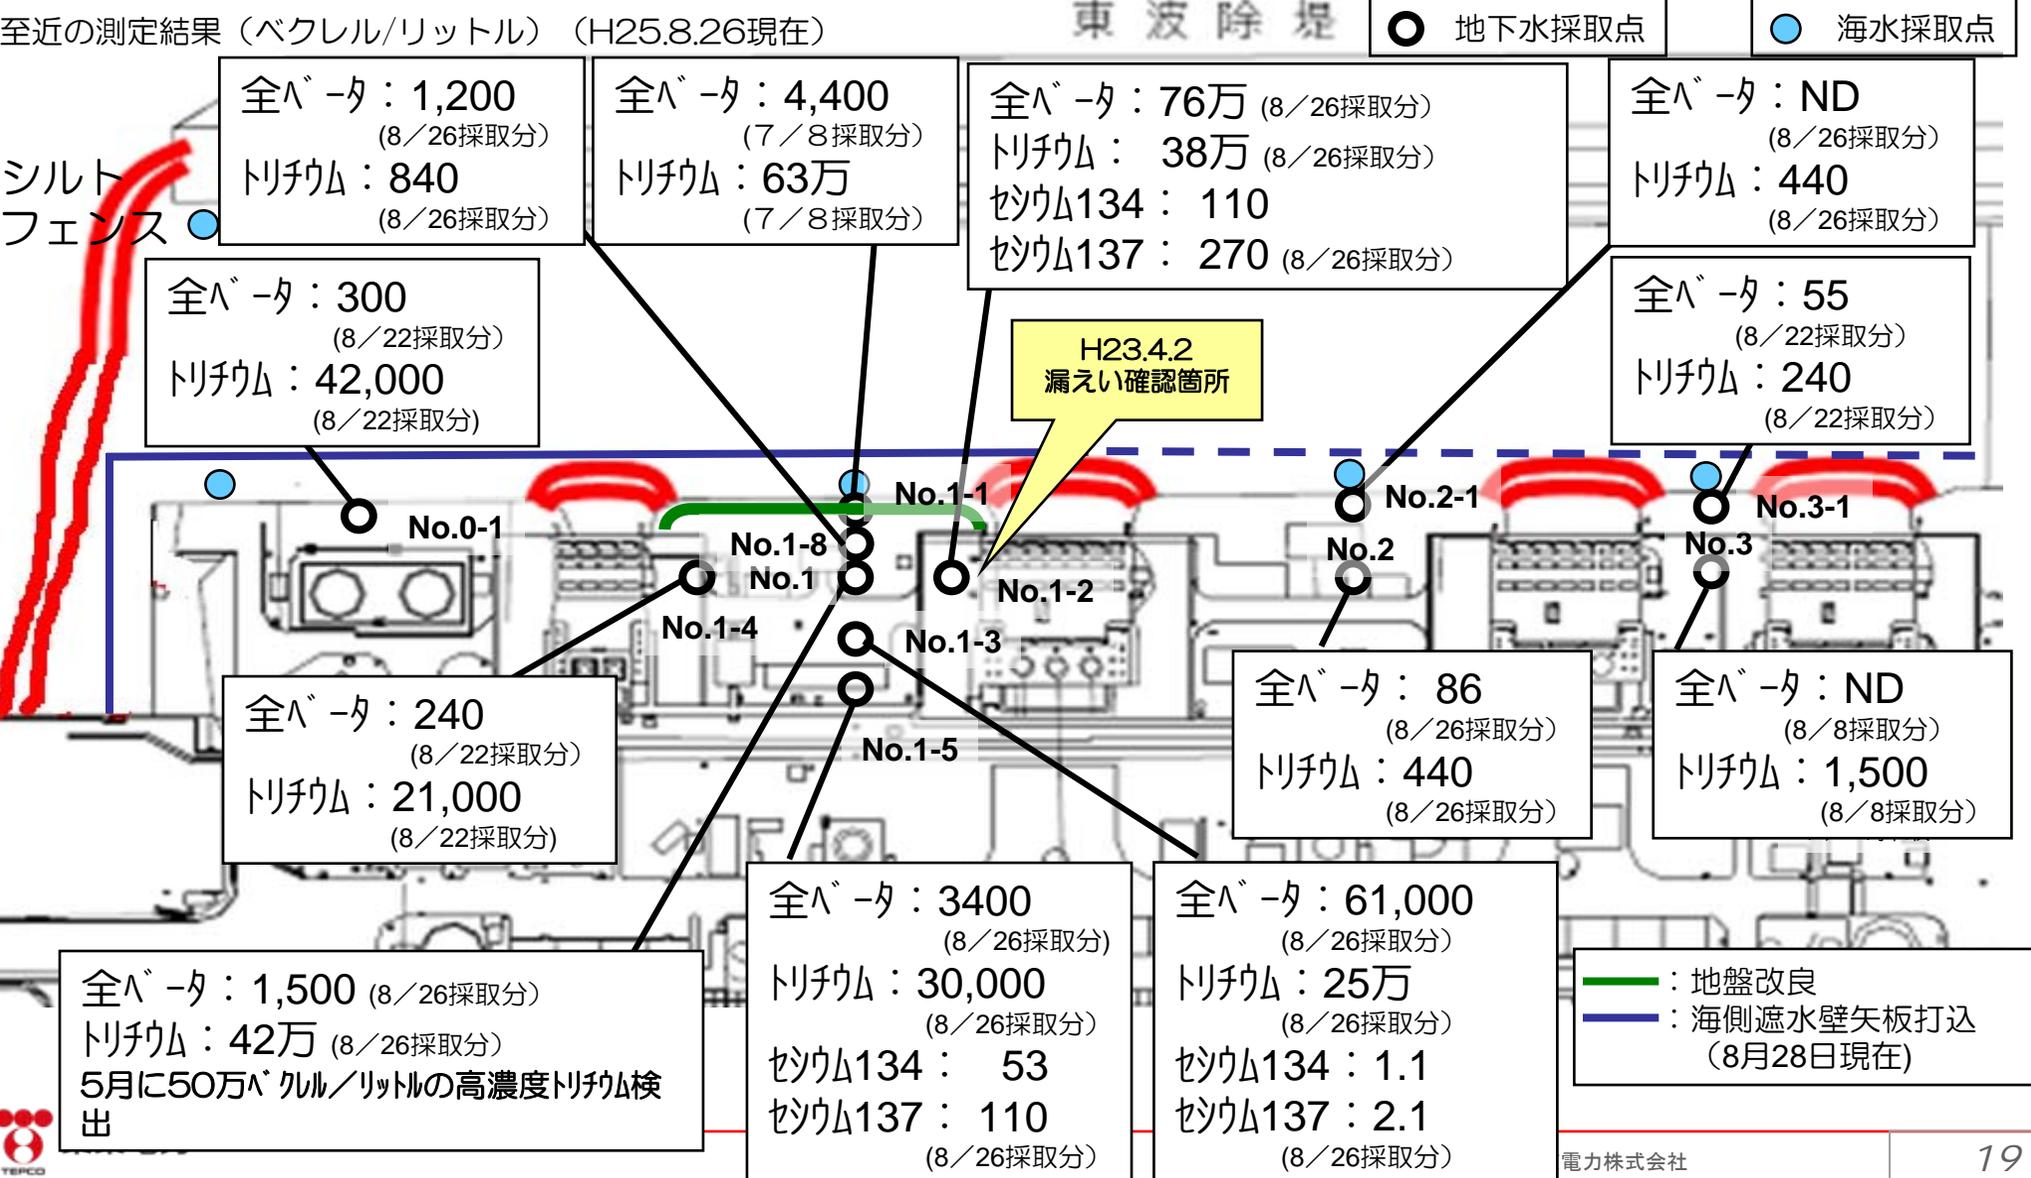
# 2-3. 地下水分析結果

護岸付近の地下水をサンプリングし、1-2号取水口間の地下水からは数万～数十万Bq/Lオーダーのトリチウムが検出されている
